No.	19-1-12	場所	飯田市松尾	次世代への継承キーワード
名称	蚕室まで浸かった民家			避難行動 / 地域コミュニティ
災害現象	家屋の被災			河川 天竜川本川
補足事項				支流

概要

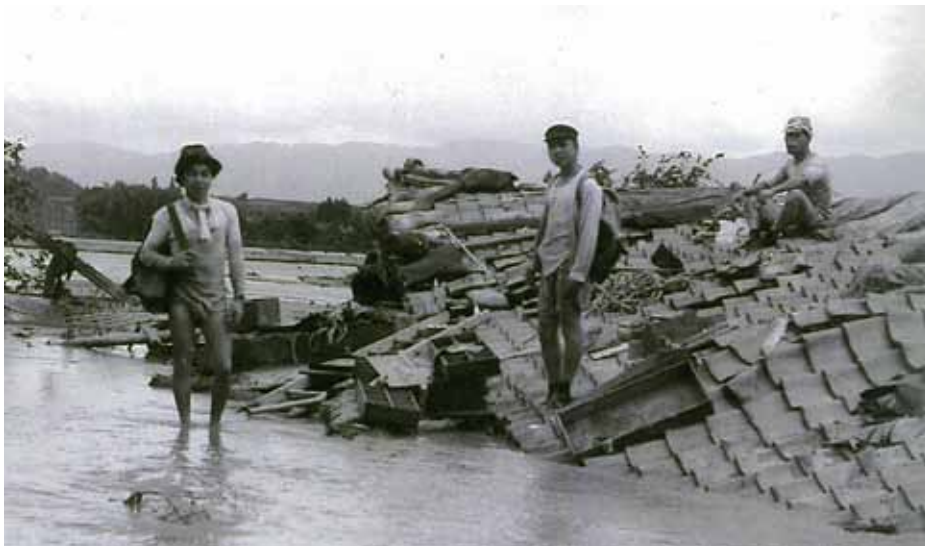
下流の狭さく部である鷲流峡の影響で水位が上昇し、浸水被害が発生。弁天橋下流 300m 地点では右岸堤防が 500m にわたって決壊、家屋流出 2戸、床上浸水 22 戸の浸水被害となる。地域内の 75.4 ヘクタールが大量の土砂流出により平均 1.5m の埋没被害となり、堆積土砂によって農地、農業施設は壊滅的な状況となる。

蚕室まで浸かった民家
2 階建ての蚕室が屋根まで砂で埋まってしまった。左側は土蔵で、埋まった砂の上を水が流れている
