No.	19-1-13	場所	飯田市松尾鎌岩	次世代への継承キーワード	地形・地質理解 / 伝聞・言い伝え
名称	一部の堤防を残して浸水した飯田市松尾鎌岩地籍			河川	天竜川本川
災害現象	浸水			支流	
補足事項

名称	一部の堤防を残して浸水した飯田市松尾鎌岩地籍	経度	137.859771
----	------------------------	----	------------

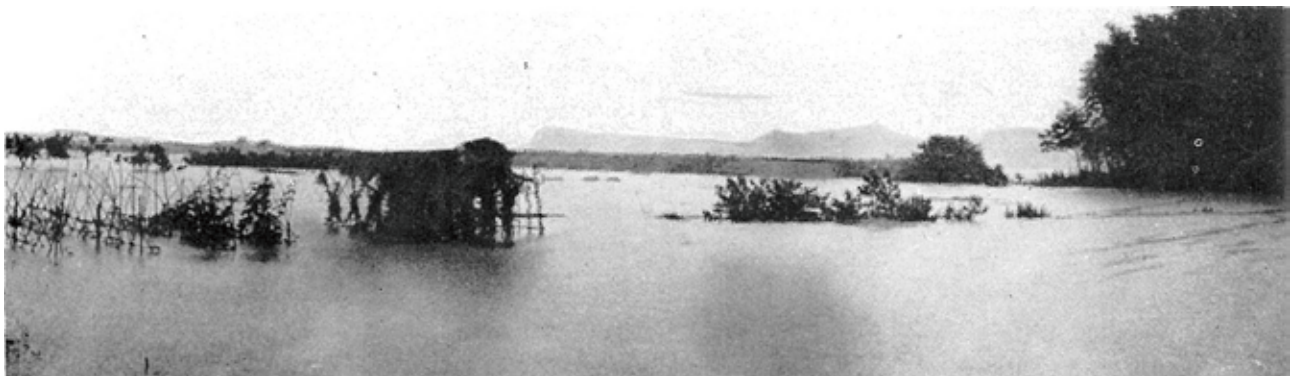
下流の狭さく部である鷺流峡の影響で水位が上昇し、浸水被害が発生。弁天橋下流 300m 地点では右岸堤防が 500m にわたって決壊、家屋流出 2 戸、床上浸水 22 戸の浸水被害となる。地域内の 75.4 ヘクタールが大量の土砂流出により平均 1.5m の埋没被害となり、堆積土砂によって農地、農業施設は壊滅的な状況となる。

一部堤防を残して浸水した飯田市松尾鎌岩地籍

松尾清水から水神橋にかけての地域は、松尾の氾濫原を明河原と下島にわけける台地にあって秋葉街道がとおっているところです。街道ぞいに、段丘の上と下に集落が発達しています。段丘の下の民家は、ほとんどが床下から床上にかけて水がつかました。この地域には、内水と毛賀沢川から逆流してくる本流の水があふれました。さらに堤防の決壊によって一気に大水が流れてきて、秋葉街道や清水の旧国道を切り崩してしまいました。かつて、天竜川の水の勢いを受け止めて集落を守ったという釜岩は、三六災害では完全に土砂で埋まってしまいました。
