天竜川水系河川整備計画 策定後の変化

令和2年6月15日

国土交通省 中部地方整備局
天竜川上流河川事務所
浜松河川国道事務所
三峰川総合開発工事事務所

天竜川水系河川整備計画策定後の変化

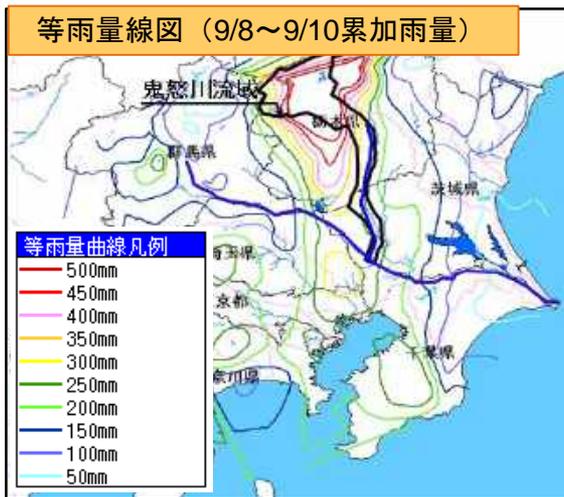
等雨量線図 (9/8~9/10累加雨量)

- ・台風18号及び台風から変わった低気圧に向かって南から湿った空気が流れ込んだ影響で、記録的な大雨となり、各観測所で観測史上最多雨量を記録した。
- ・鬼怒川の水海道地点では、19時間にわたり氾濫危険水位を超過し、さらに5時間にわたり計画高水位を超過した。

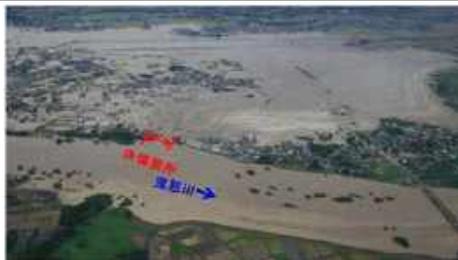
被災状況(全景写真)

- 常総市三坂町地先(左岸21k付近)で、堤防が約200m決壊。
- 決壊箇所周辺では、氾濫流により多くの家屋が倒壊・流失。

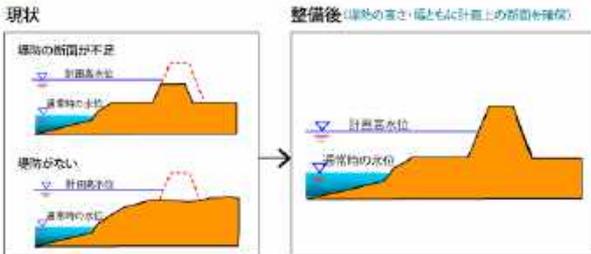
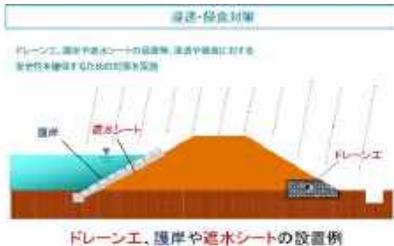
堤防のかさ上げ

○優先的に整備が必要な区間において、堤防のかさ上げや浸透対策などを実施

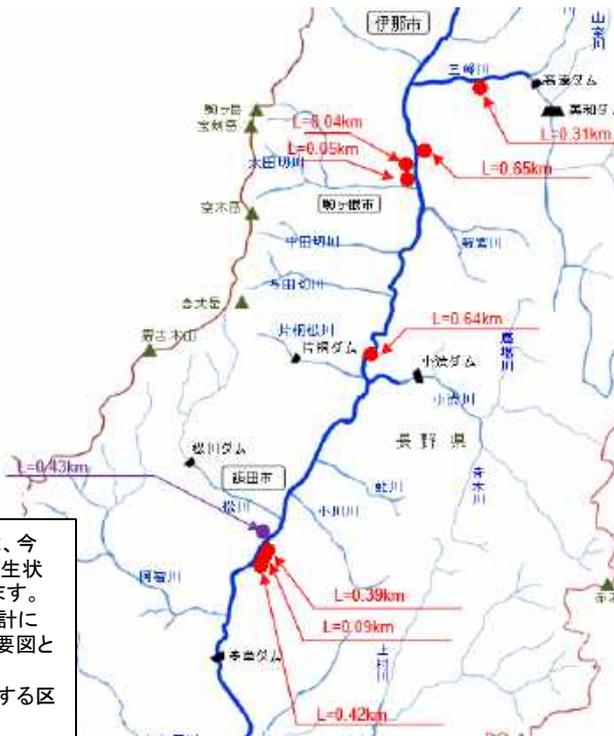
天竜川上流

凡例
 浸透対策 (緑) パイピング対策 (青)
 流下能力対策 (赤) 侵食・洗掘対策 (紫)

対策名称	項目	延長
洪水氾濫を未然に防ぐ対策	浸透対策	0.0km
	パイピング対策	0.0km
	流下能力対策	2.6km
	侵食・洗掘対策	0.4km

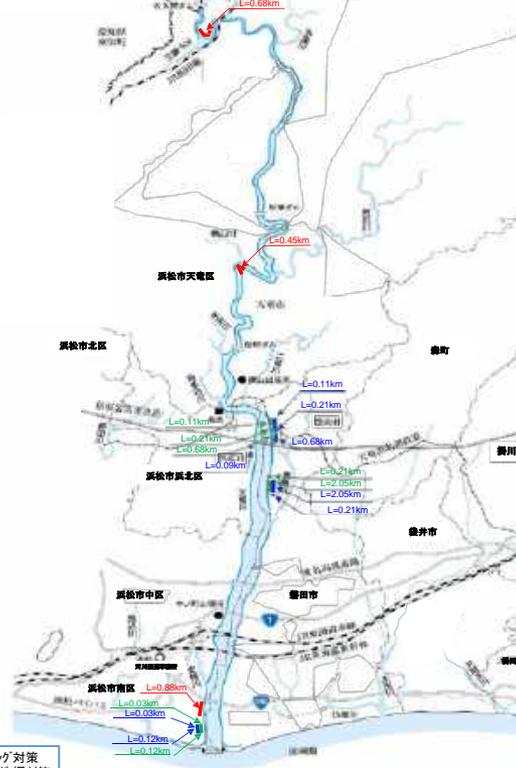
天竜川下流

対策名称	項目	延長
洪水氾濫を未然に防ぐ対策	浸透対策	3.4km
	パイピング対策	3.5km
	流下能力対策	2.0km
	侵食・洗掘対策	0.0km

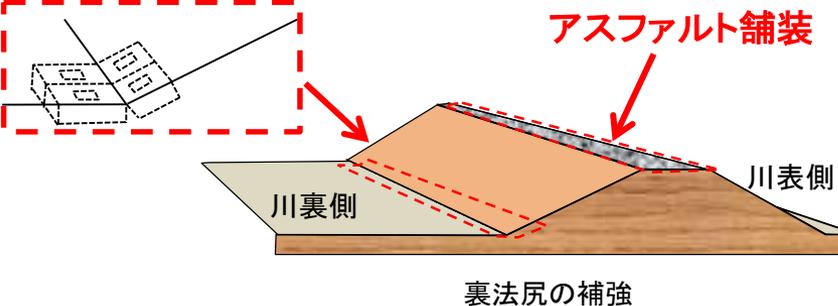
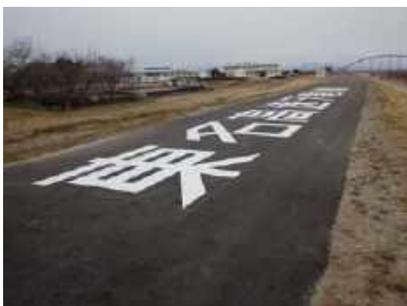
堤防法尻をブロック等で補強

○越水等が発生した場合でも決壊までの時間を少しでも引き延ばすよう堤防構造を工夫する対策の推進

天端の保護

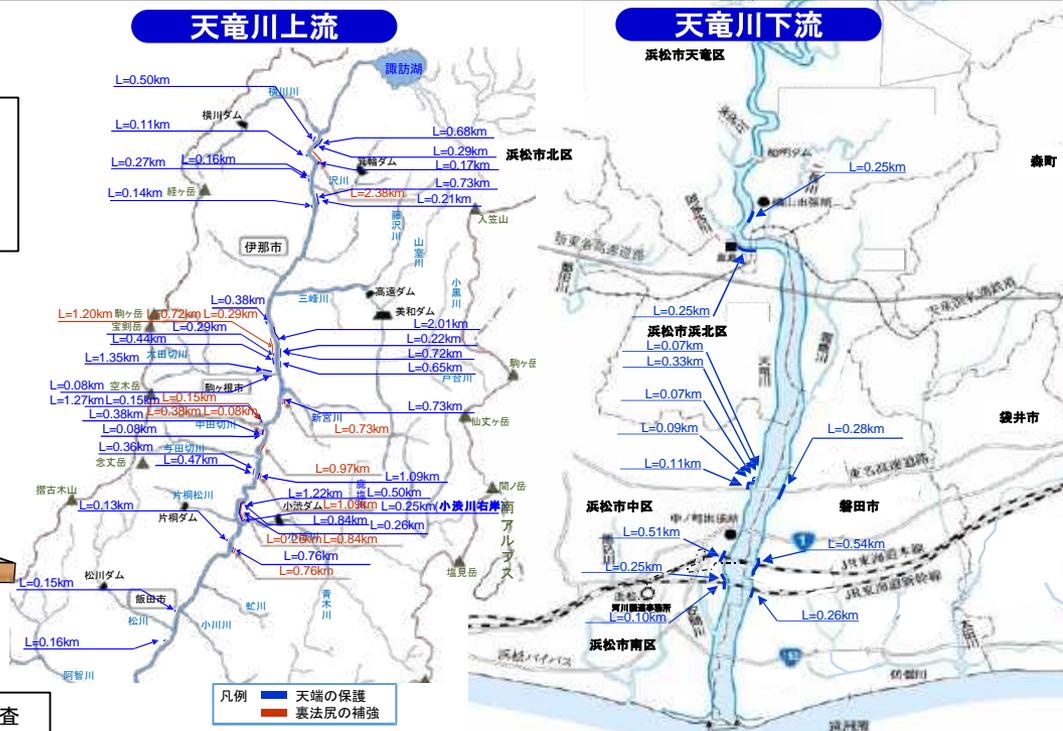
対策名称	項目	延長
危機管理型ハード対策	天端の保護	18.2km
	裏法尻の補強	9.9km

対策名称	項目	延長
危機管理型ハード対策	天端の保護	3.1km
	裏法尻の補強	—

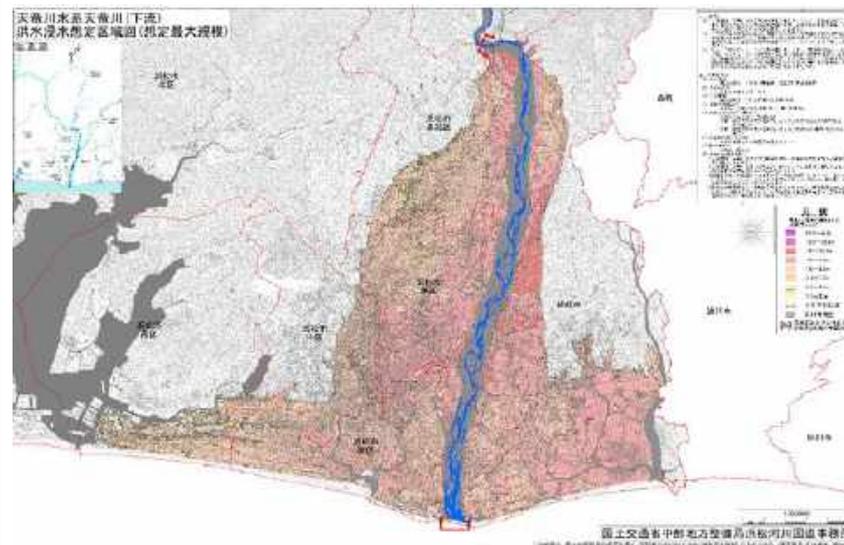
天竜川水系洪水浸水想定区域図
(下流区間の例) (H28.12.15公表)

- 天竜川水系では平成28年12月15日に、洪水浸水想定区域図（計画規模、想定最大規模、浸水継続時間）、及び家屋倒壊等氾濫想定区域図（氾濫流、河岸侵食）を公表。

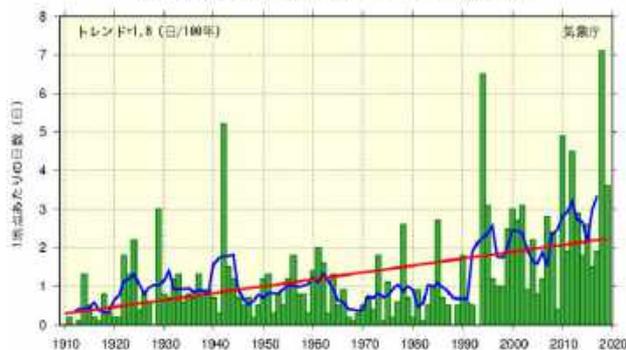
全国13地点 日最高気温35℃以上の年間日数

全国の猛暑日の年間日数は増加。(統計期間1910～2019年で100年あたり1.8日)

最近30年間(1990～2019年)の平均年間日数(約2.3日)は、統計期間の最初の30年間(1910～1939年)の平均年間日数(約0.8日)と比べて約2.9倍に増加。

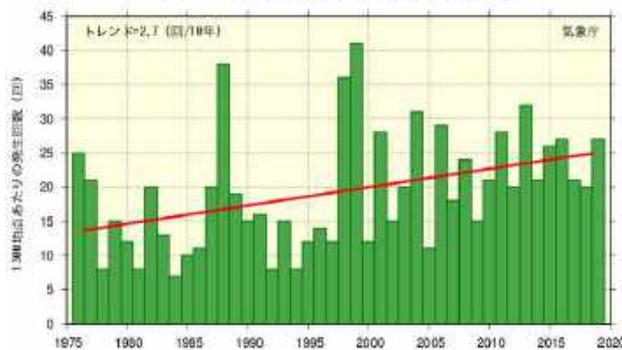
全国アメダス1時間降水量80mm以上の年間発生回数

全国の1時間降水量80mm以上の年間発生回数は増加。(統計期間1976～2019年で10年あたり2.7回)

最近10年間(2010～2019年)の平均年間発生回数(約24回)は、統計期間の最初の10年間(1976～1985年)の平均年間発生回数(約14回)と比べて約1.7倍に増加。

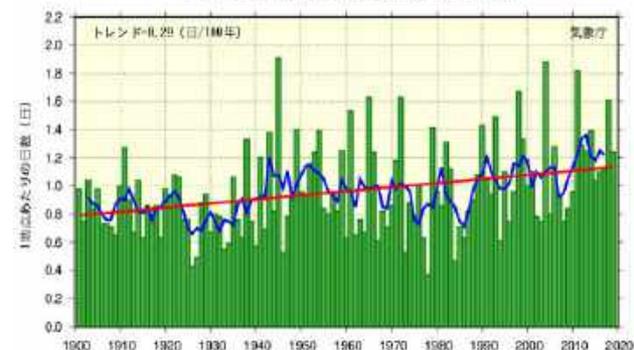
全国51地点平均 日降水量100mm以上の年間日数

全国の日降水量100mm以上の年間日数は増加。(統計期間1901～2019年で100年あたり0.29日)

最近30年間(1990～2019年)の平均年間日数(約1.14日)は、統計期間の最初の30年間(1901～1930年)の平均年間日数(約0.84日)と比べて約1.4倍に増加。

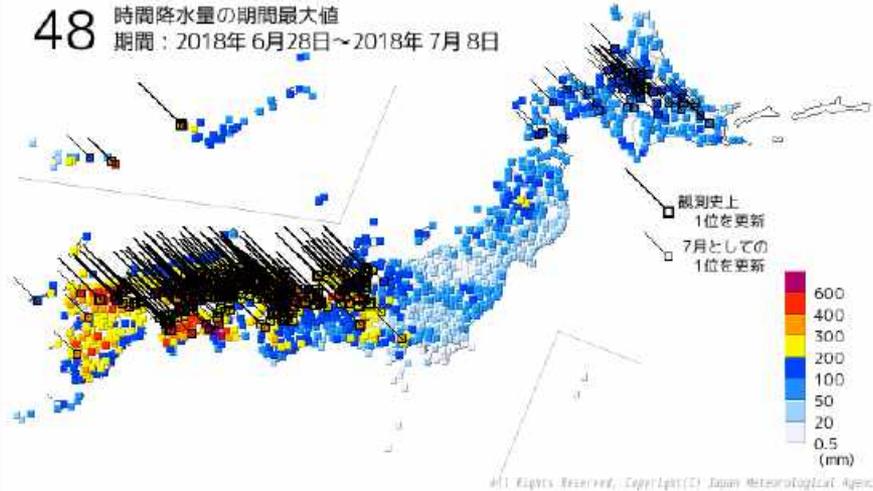
48時間降水量の期間最大値(期間2018年6月28日～7月8日)

広い範囲で記録的な大雨

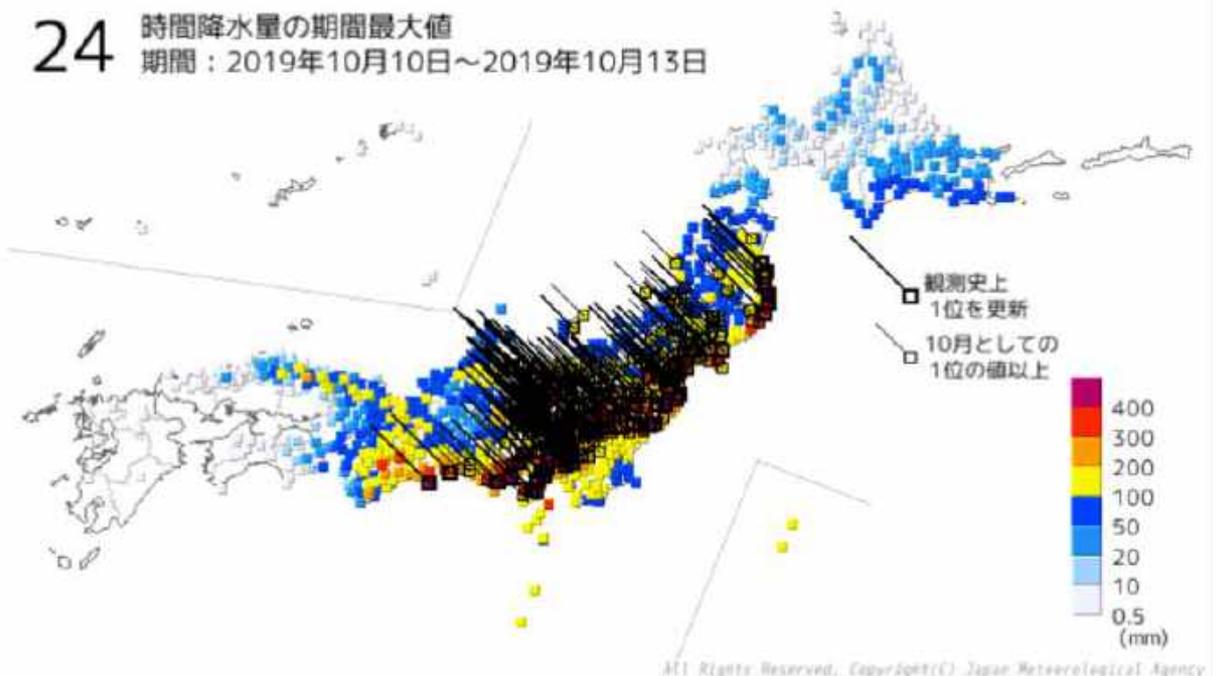
24 時間降水量の期間最大値
期間：2019年10月10日～2019年10月13日

- 10月6日に南鳥島近海で発生した台風第19号は、12日19時前に大型で強い勢力で伊豆半島に上陸した。その後、関東地方を通過し、13日12時に日本の東で温帯低気圧に変わった。
- 台風第19号の接近・通過に伴い、広い範囲で大雨、暴風、高波、高潮となった。
- 雨については、10日から13日までの総降水量が、神奈川県箱根で1000ミリに達し、東日本を中心に17地点で500ミリを超えた。特に静岡県や新潟県、関東甲信地方、東北地方の多くの地点で3、6、12、24時間降水量の観測史上1位の値を更新するなど記録的な大雨となった。
- 降水量について、6時間降水量は89地点、12時間降水量は120地点、24時間降水量は103地点、48時間降水量は72地点で観測史上1位を更新した。

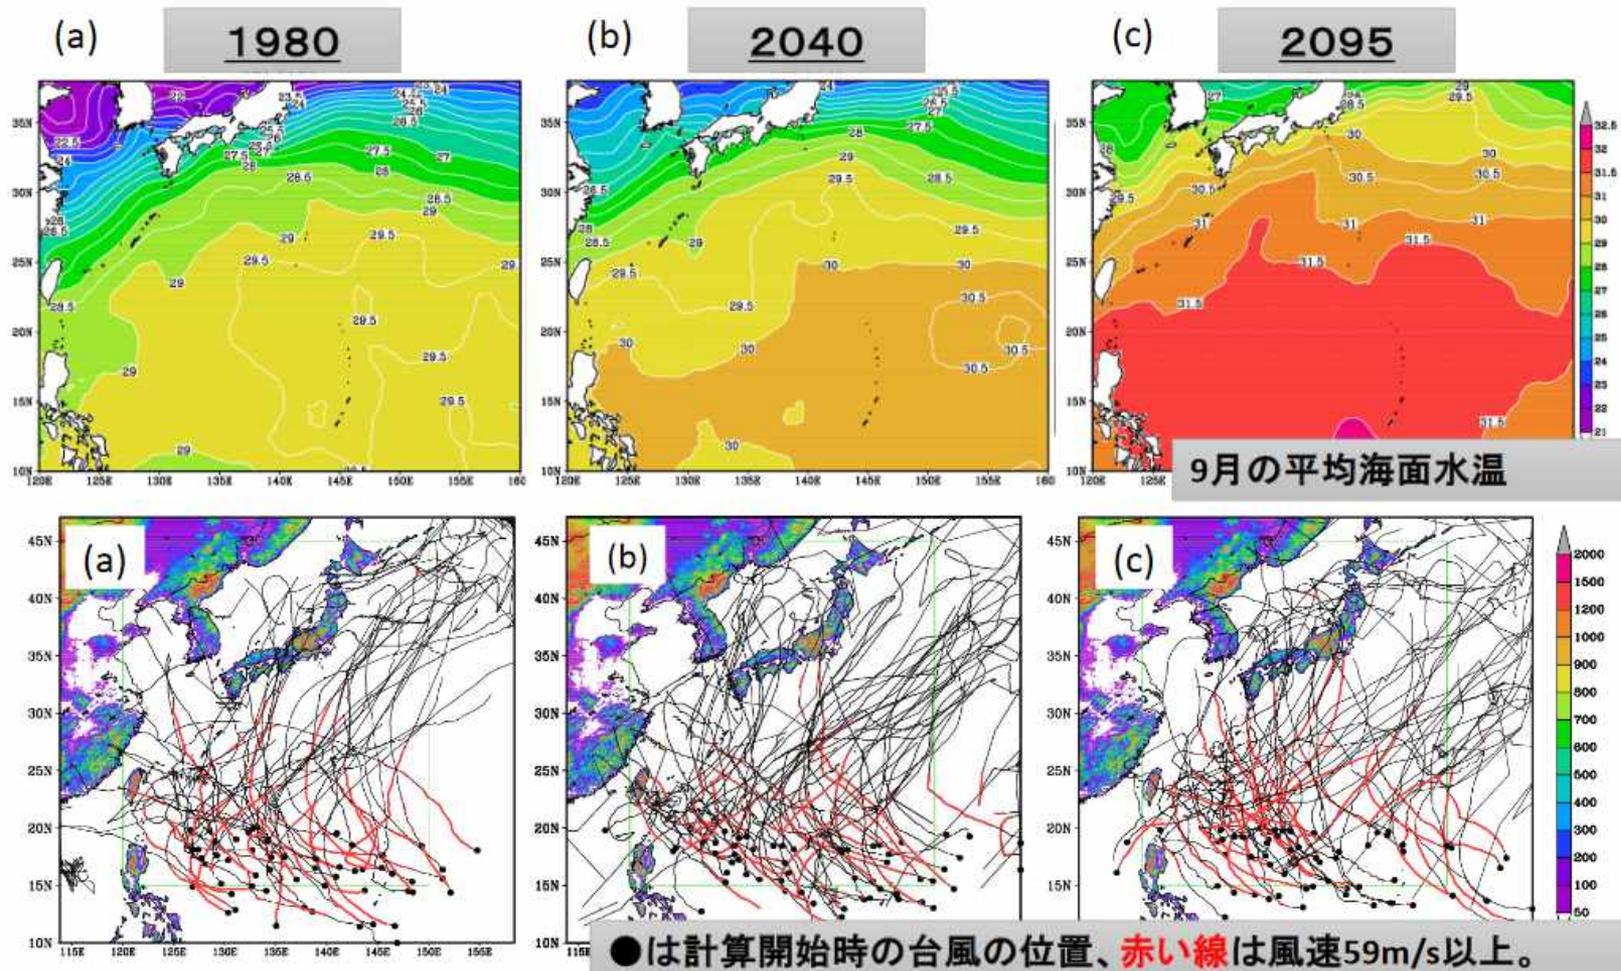
- ◆ (上) 現在気候→近未来予測→21世紀末 と日本付近の平均海面水温は上昇する。 出典: 高菟委員提供
- ◆ (下) 海面水温上昇により21世紀末の気候では非常に強い台風が中緯度に到達する。 (坪木 2018)

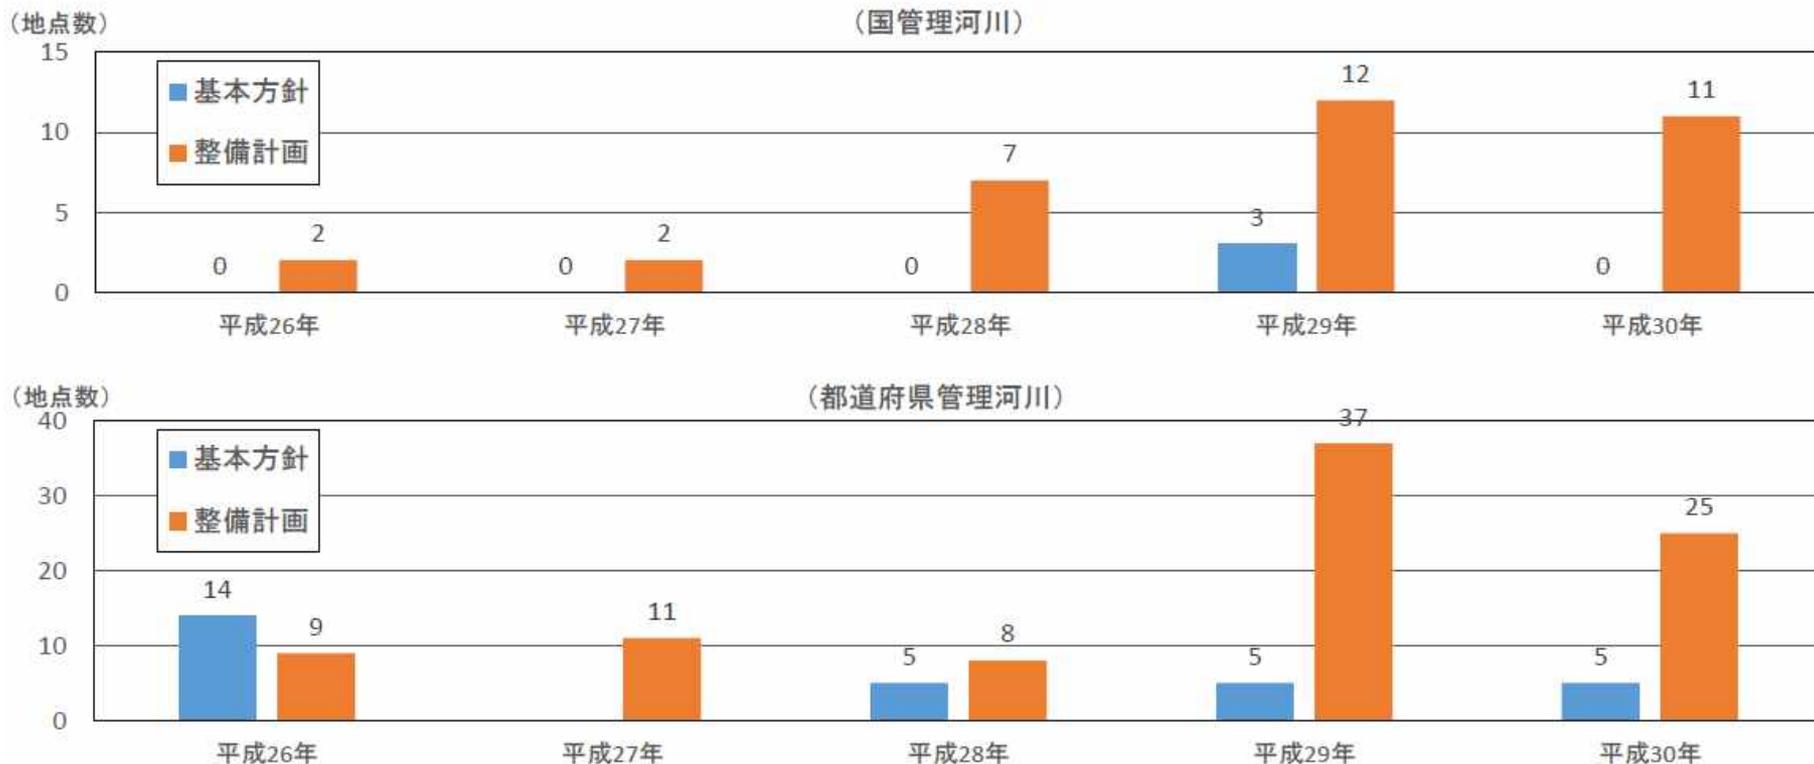
河川整備基本方針・河川整備計画の目標流量を上回る流量を記録した地点数

○気候変動等による豪雨の増加傾向は顕在化しており、計画規模（河川整備基本方針、河川整備計画）を上回る洪水の発生地点数は、国管理河川、都道府県管理河川ともに近年、増加傾向である。

※基本方針：河川整備基本方針で定めた「主要な地点における計画高水流量」等を超過した地点数。

※整備計画：河川整備計画で定めた主要な地点等における目標流量を超過した地点数。

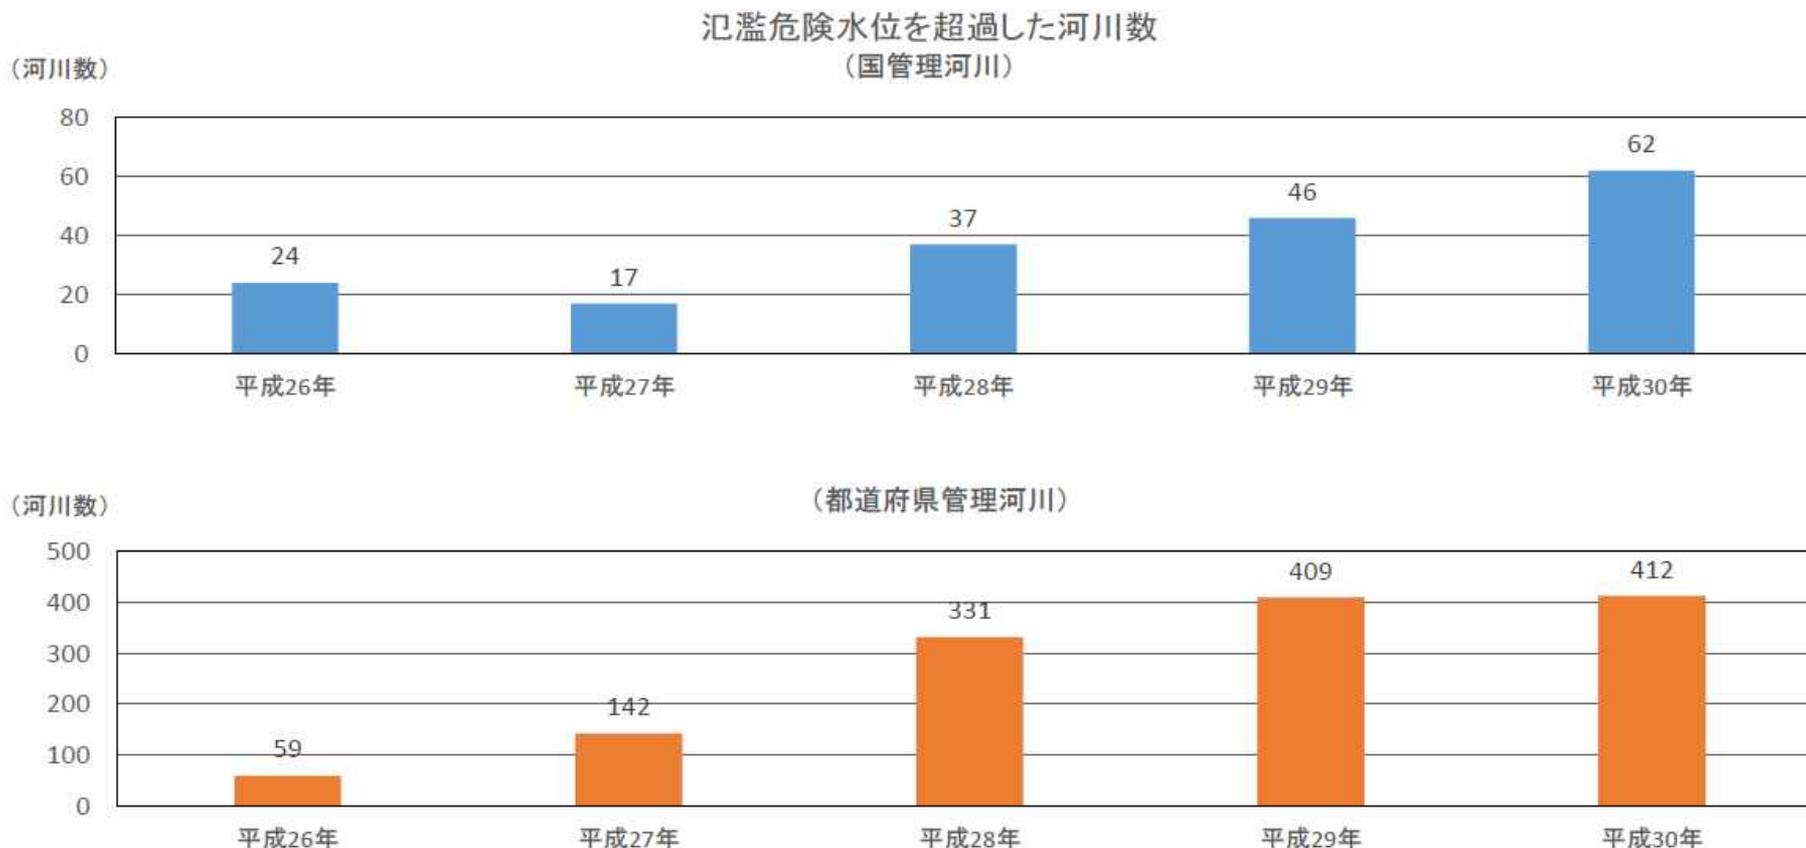
○気候変動等による豪雨の増加により、相対的に安全度が低下しているおそれがある。
○ダムや遊水地、河道掘削等により、河川水位を低下させる対策を計画的に実施しているものの、氾濫危険水位（河川が氾濫する恐れのある水位）を超過した洪水の発生日数は、増加傾向となっている。

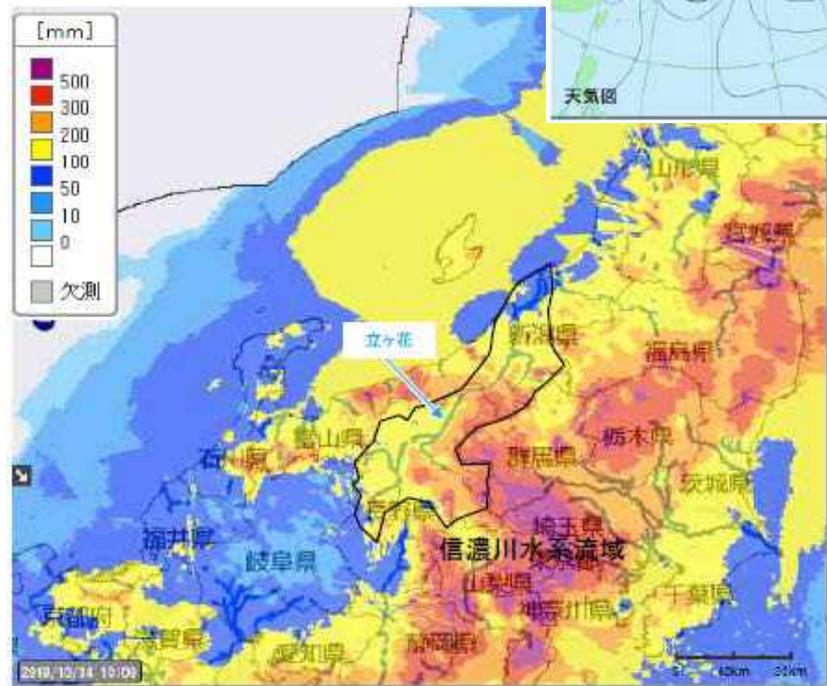
累積レーダ雨量（期間：10月12日16時～10月13日10:00）

大型で非常に強い台風19号は、10月12日の夕方から夜にかけて、非常に強い勢力を保ったまま東海・関東地方に上陸し、台風本体の発達した雨雲の影響により、既往最大を超える大雨をもたらした。

今回：令和元年10月 186.6mm/2日

既往最大：平成18年7月 180.1mm/2日

⇒昭和元年統計開始以降、最大の降雨

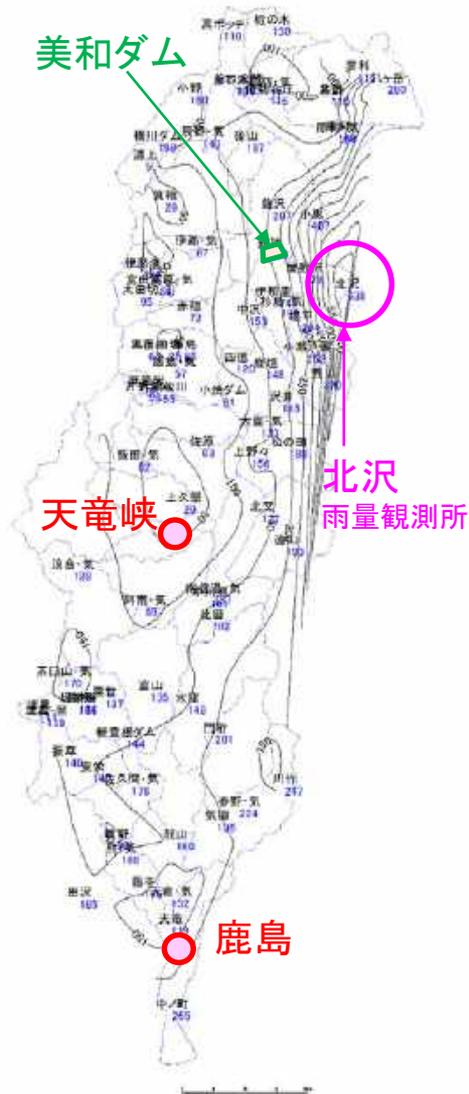
地上雨量観測所(国交省・気象庁)の等雨量線図
(台風19号:10/11~12の2日雨量)

- 台風第19号の影響により、10月11日の降り始めからの12日までの2日間の降水量は、天竜川流域では鹿島基準地点上流域平均で約143mm/2日、天竜峡基準点上流域平均で約140mm/2日の雨量を記録（暫定値）。
- 特に、天竜川上流の支川三峰川に位置する美和ダムでは、ダム上流域平均で約317mm/2日の雨量を記録（暫定値）。
- 流域の東に位置する北沢雨量観測所の地上雨量計では約638mm/2日を記録（暫定値）。

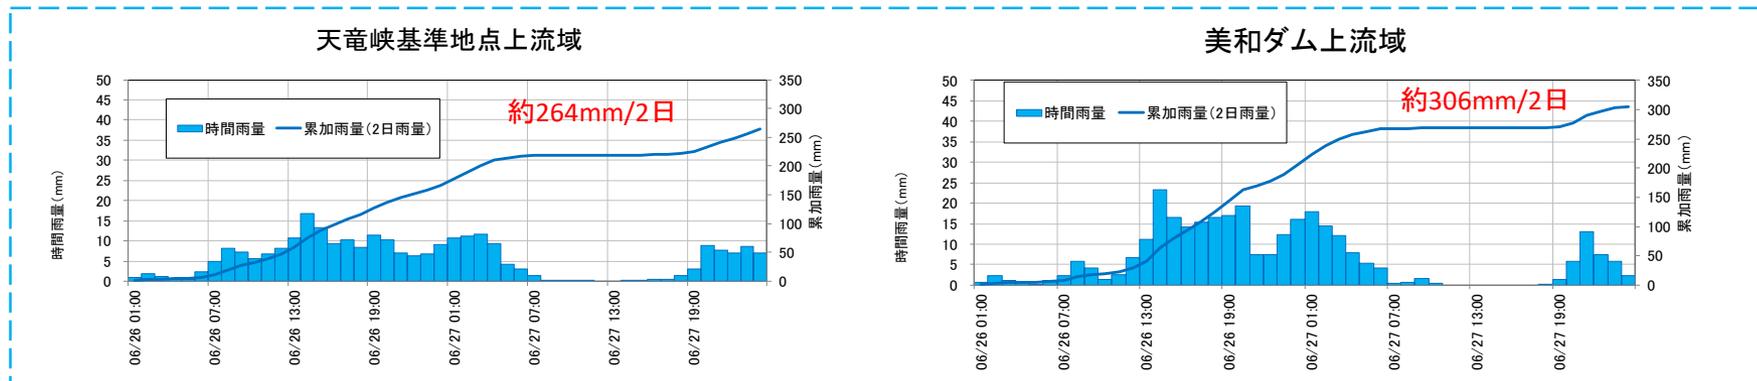
● 昭和36年6月洪水

- 令和元年台風第19号での美和ダム上流域の雨量約317mm/2日（暫定値）は、過去に大規模な災害となった昭和36年6月洪水での雨量約306mm/2日を超える規模であった。

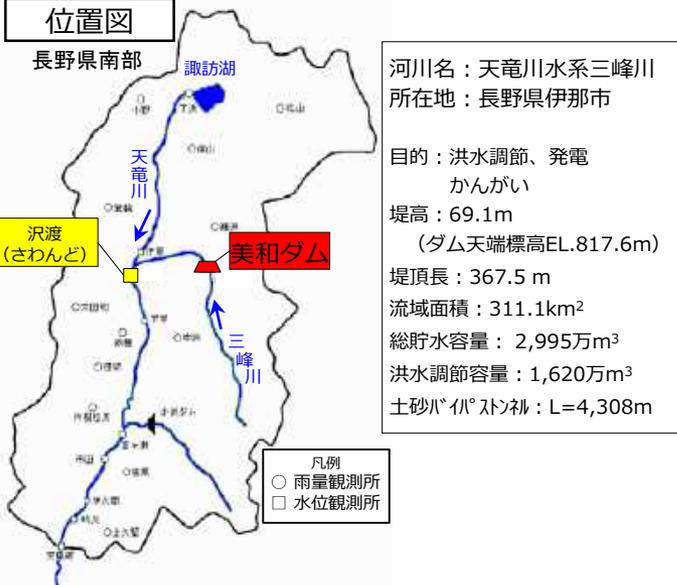
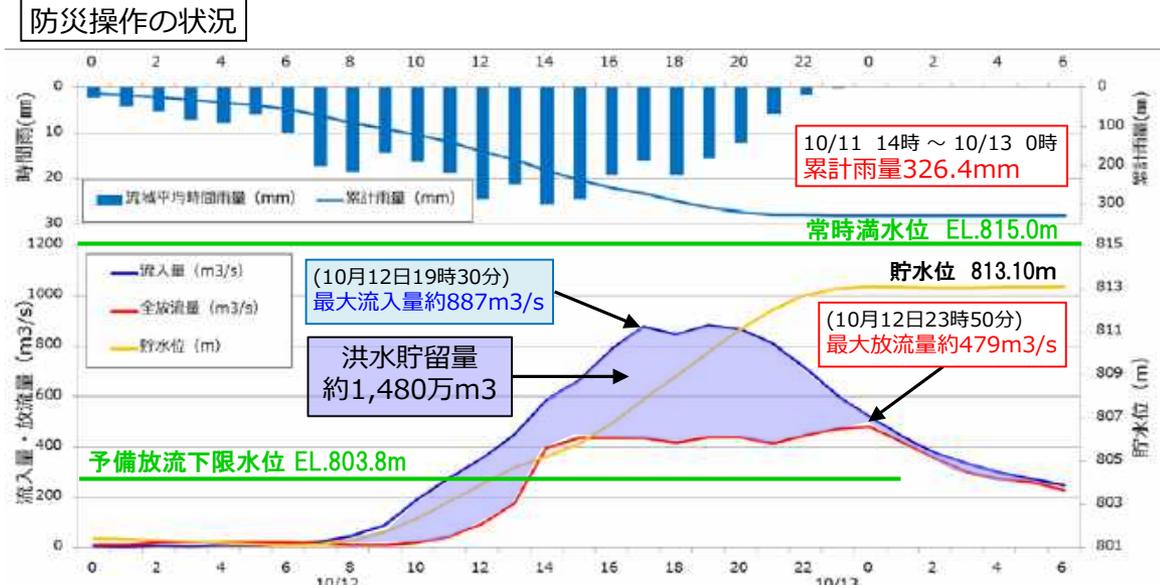
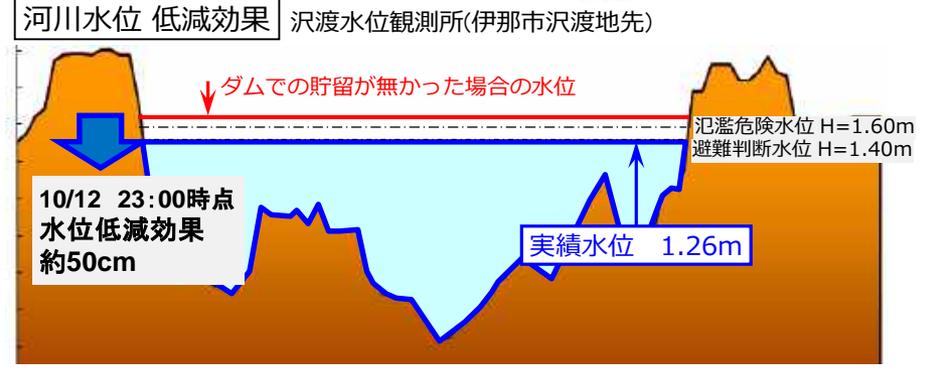
○令和元年10月の台風19号は、降り始めからの降水量が美和ダム流域平均で約326mmを記録。最大流入量の約887m³/sは過去3番目に大きい流入量であり、10月12日21時30分～13日1時00分までの間は異常洪水時防災操作となった。
 ○この防災操作により、最大約1,480万m³の水を貯留しており、ダム下流の沢渡地点の水位を約50cm低下させる効果があったと推定。

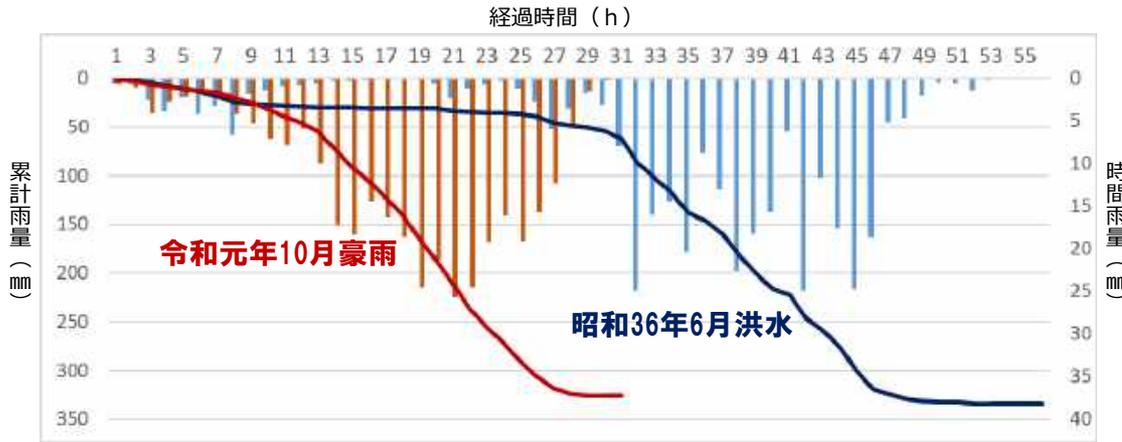
主な洪水調節の実績（昭和36年6月洪水と令和元年10月豪雨の比較）

- 今回の洪水は、美和ダム上流で発生した昭和36年6月洪水と降雨、流量がともに同等以上の洪水でした。
- 今年の5月に美和ダムでは再開発電事業により約280万m³洪水調節容量を増強（20%増強）しました。
- そのため、異常洪水時防災操作を実施したものの、昭和36年6月洪水と比較して、最大放流量を大幅に低減しました。
（S36.6の実績最大放流量 約740m³/s → 今回の最大放流量 約480m³/s）

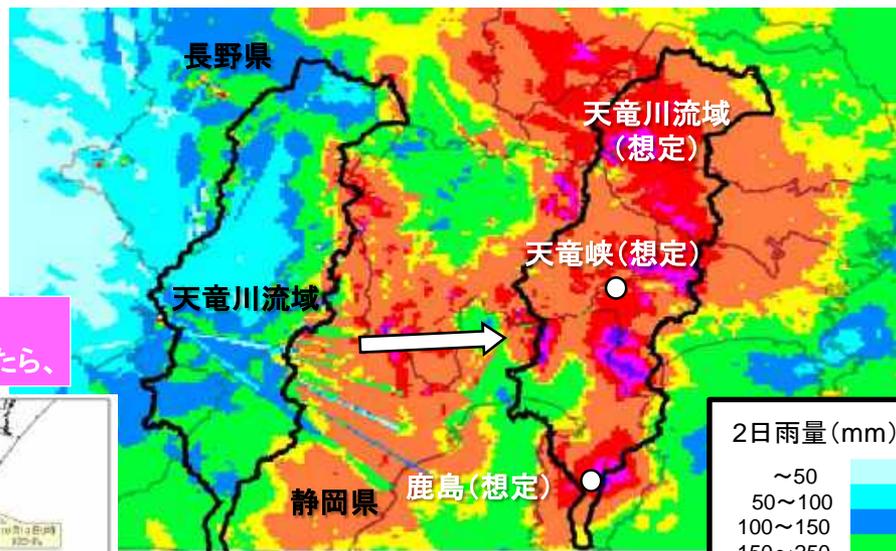
台風第19号の大雨が、天竜川流域で降った場合

→天竜峡地点上流では約513mm/2日、鹿島地点上流では約486mm/2日を超える降雨と推定される

- 台風第19号の影響により、静岡県西部から長野県では、11日夕方から雨が降り始め、局地的に大雨となった。
- 天竜川上流の鹿島基準地点の上流域平均雨量は約143mm/2日、天竜川上流の天竜峡基準地点では約140mm/2日を記録した(暫定値)。
- 特に、天竜川流域の東側に位置する美和ダム上流域では、約317mm/2日を記録した(暫定値)。
- もし、台風第19号が天竜川流域を直撃していたら、天竜川下流の鹿島基準地点の上流域平均雨量は約486mm/2日*、天竜川上流の天竜峡基準地点では約513mm/2日*(10/11~12までの2日雨量)となった可能性がある(試算値)。

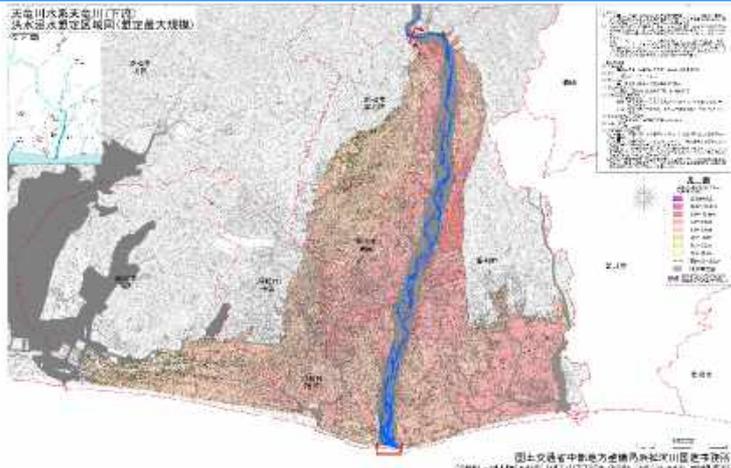
想定最大規模降雨(L2)発生時の浸水想定区域図

- 鹿島基準地点上流での推定の流域平均雨量は、**計画降雨継続時間（2日）**で評価すると、**約486mm/2日**となった。
- これは、**河川整備基本方針（1/150）の規模（L1）の322mm/2日**に対して**約1.5倍の降雨量**となり、**想定最大規模降雨（L2）の526mm/48hに迫る降雨量（約9割）**であった。
- 河川整備基本方針規模（L1）では、天竜川の至る所で計画高水位を超え、堤防決壊の危険性があることを踏まえると、台風第19号の大雨が天竜川流域に直撃していたとしたら、天竜川下流部では甚大な浸水被害が発生していた可能性がある。

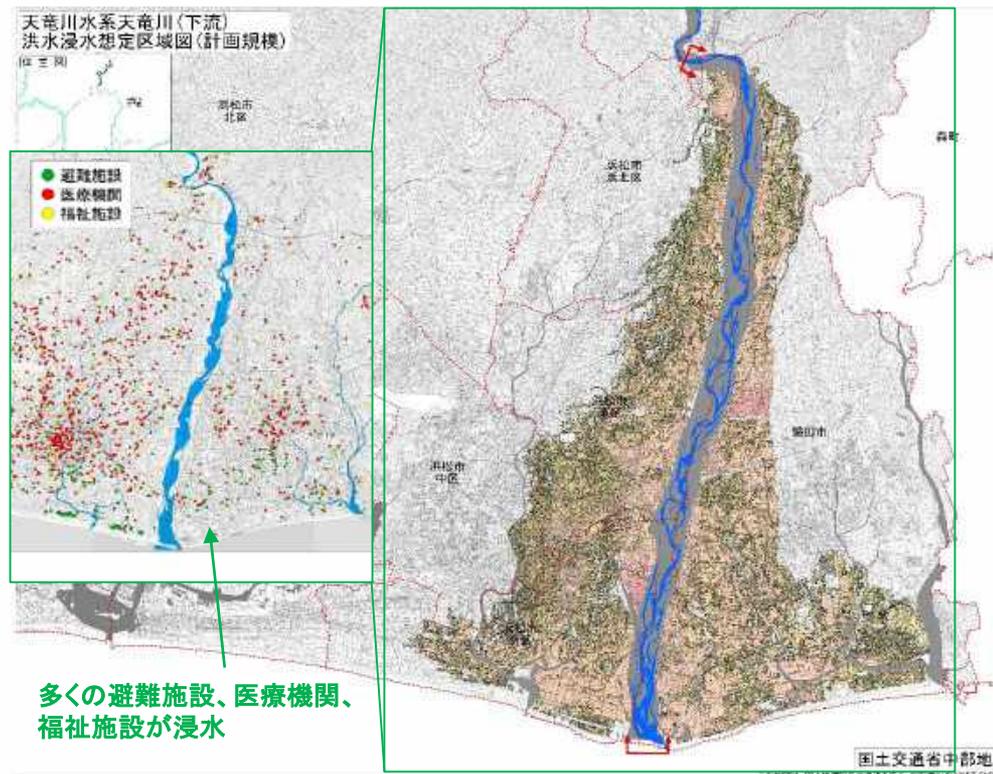
計画規模降雨(L1)発生時の浸水想定区域図

多くの避難施設、医療機関、福祉施設が浸水

→基本方針規模(L1)322mmの約1.5倍の降雨量

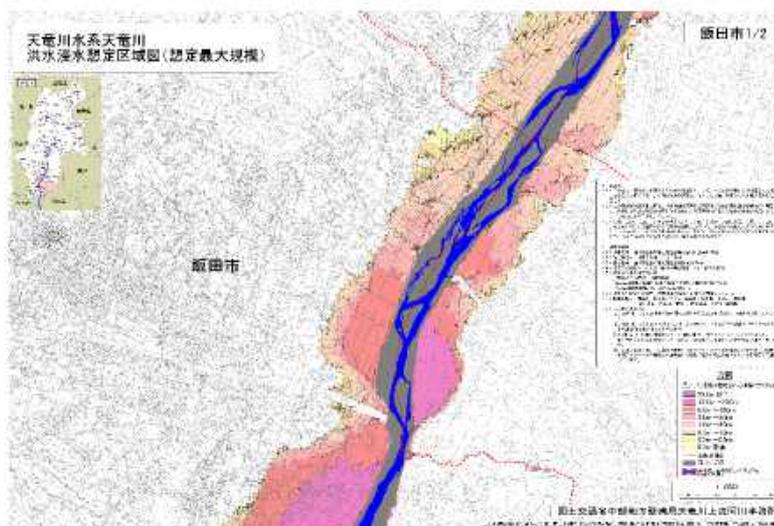
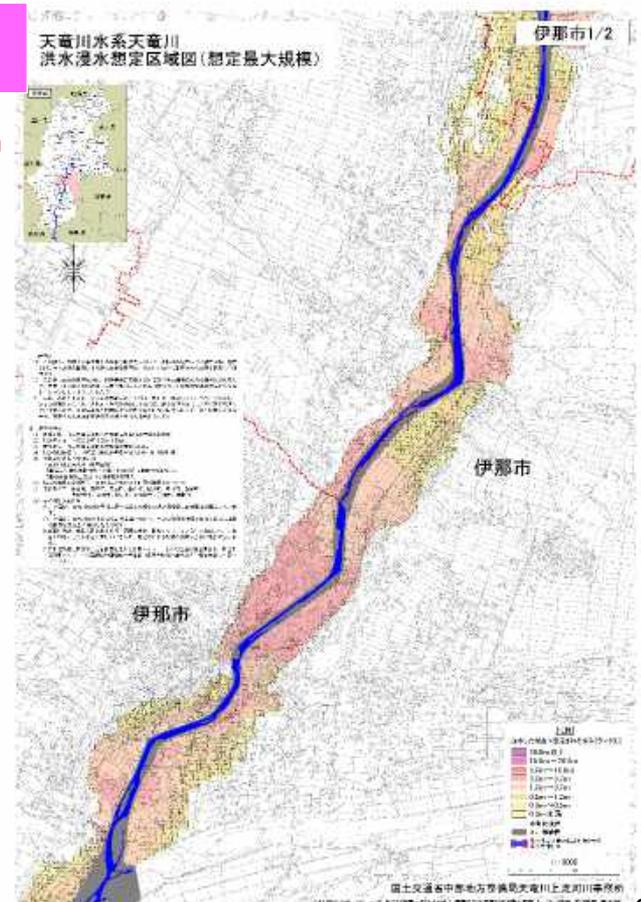
想定最大規模降雨(L2)発生時の浸水想定区域図

- 天竜峡基準地点上流での推定の流域平均雨量は、**計画降雨継続時間（2日）**で評価すると、**約513mm/2日**となった。
- これは、**河川整備基本方針（1/100）の規模（L1）の250mm/2日**に対して**約2倍の降雨量**となり、**想定最大規模降雨（L2）の605mm/48hに迫る降雨量（約8割以上）**であった。
- 台風第19号の大雨が天竜川流域に直撃していたとしたら、天竜川上流部では、河川整備基本方針を上回る規模の洪水となり、**想定最大規模降雨の浸水想定に迫るような、甚大な浸水被害が発生していた可能性がある。**

台風第19号が、天竜川流域を直撃していたら、
→想定最大規模降雨(L2)605mmの約8割以上に迫る降雨量
