天竜川流砂系総合土砂管理計画検討委員会  
【第9回上流部会】  
資料-3

モニタリング調査結果の報告

令和8年3月11日

中部地方整備局  
天竜川上流河川事務所

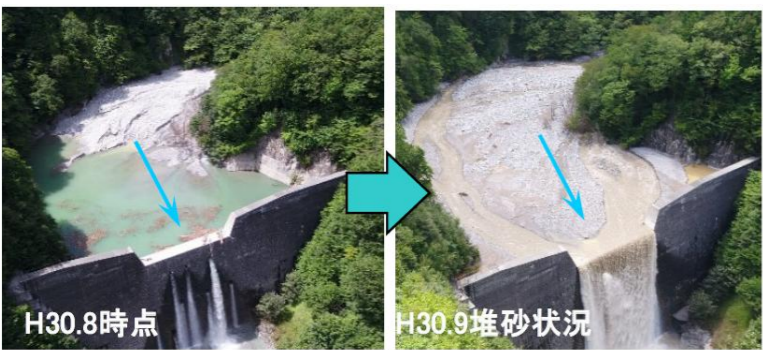
図 飯島第6砂防堰堤(与田切川上流)の堆砂状況

- 不透過型の砂防堰堤に対する除石量について整理した。
- 除石は測量等に基づく管理ではなく、運搬先等のニーズにより対応している状況であった。
- 除石については今後もモニタリングにより実績を蓄積したうえで、対策量を整理し、需要とのバランスを含め計画的な対策が実施可能か検討する。

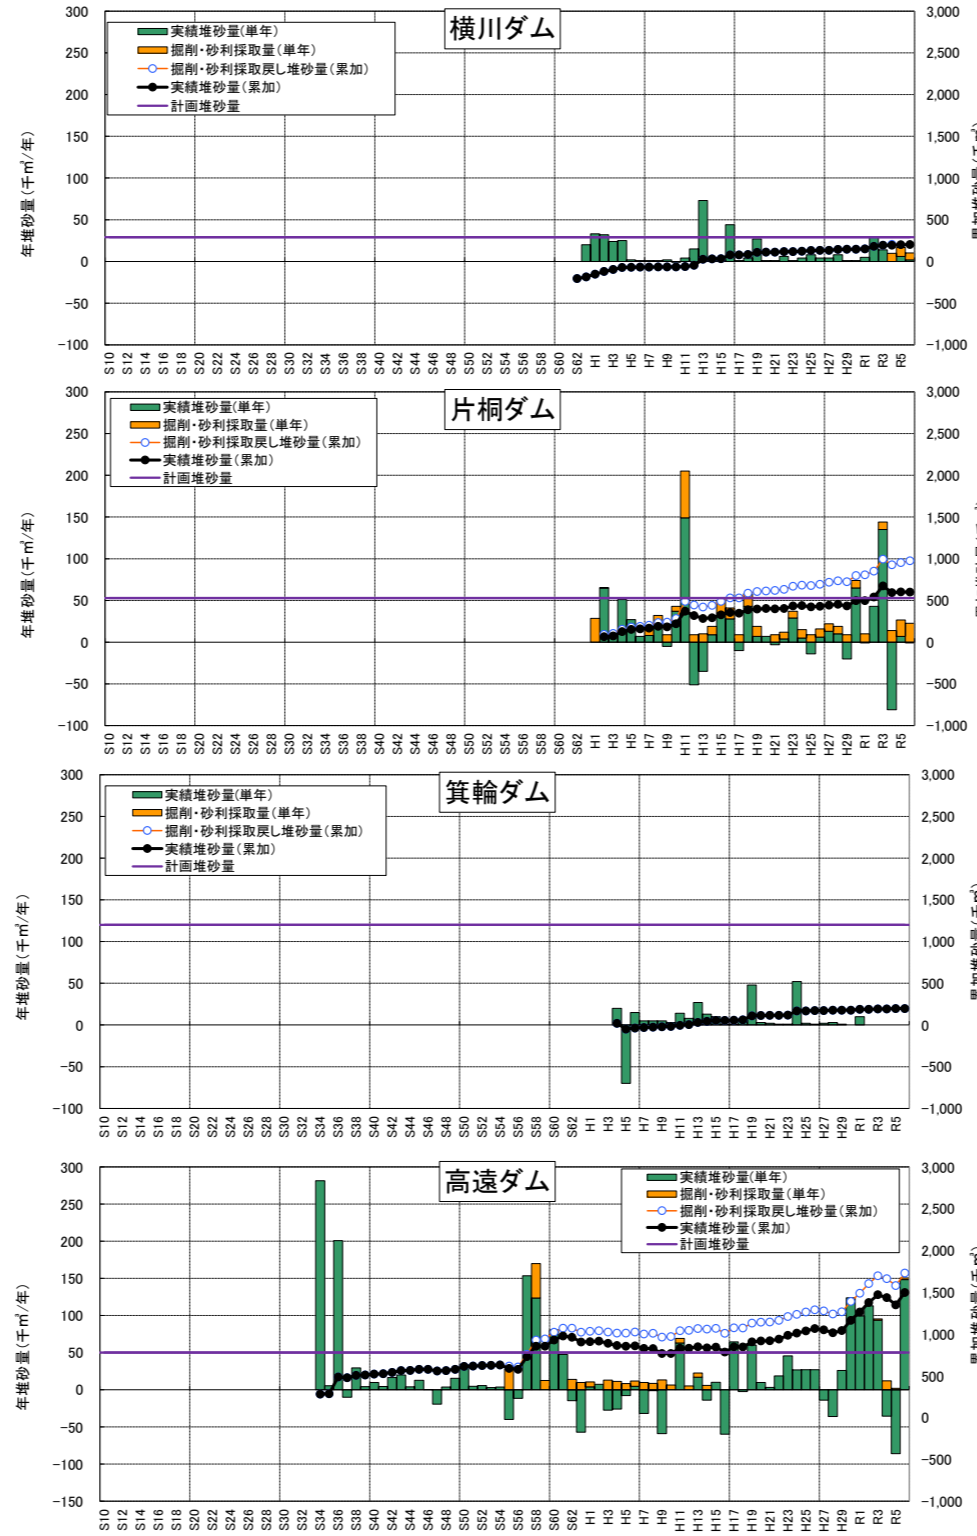
貯水池堆砂量

- 治水容量・発電容量の維持・確保の把握としてダム堆砂量を整理した。
- 箕輪ダムでは計画堆砂量以下となっているが、横川ダム、片桐ダム、高遠ダムでは計画堆砂量を超過している。
- 貯水池縦断図は、堆砂量が増えた高遠ダムでは河床が上昇しているが、他のダムでは、令和6年度は前年度と同程度の河床高であり、現時点で取水等の影響については問題ない状況であった。
- 高遠ダムでは令和7年度にスレーシング操作を行ったことから、次年度はその効果について確認する。
- 今後も毎年の堆砂測量により貯水容量、河床形状を把握していく。

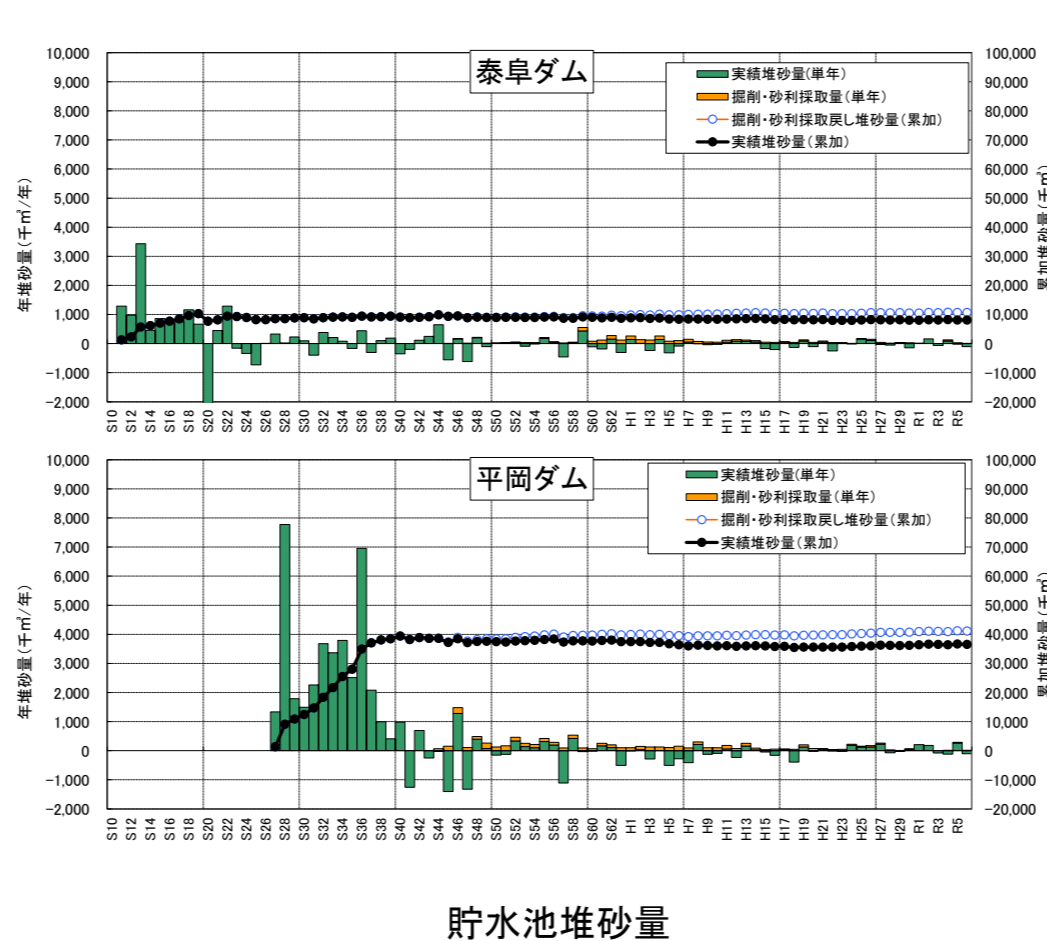
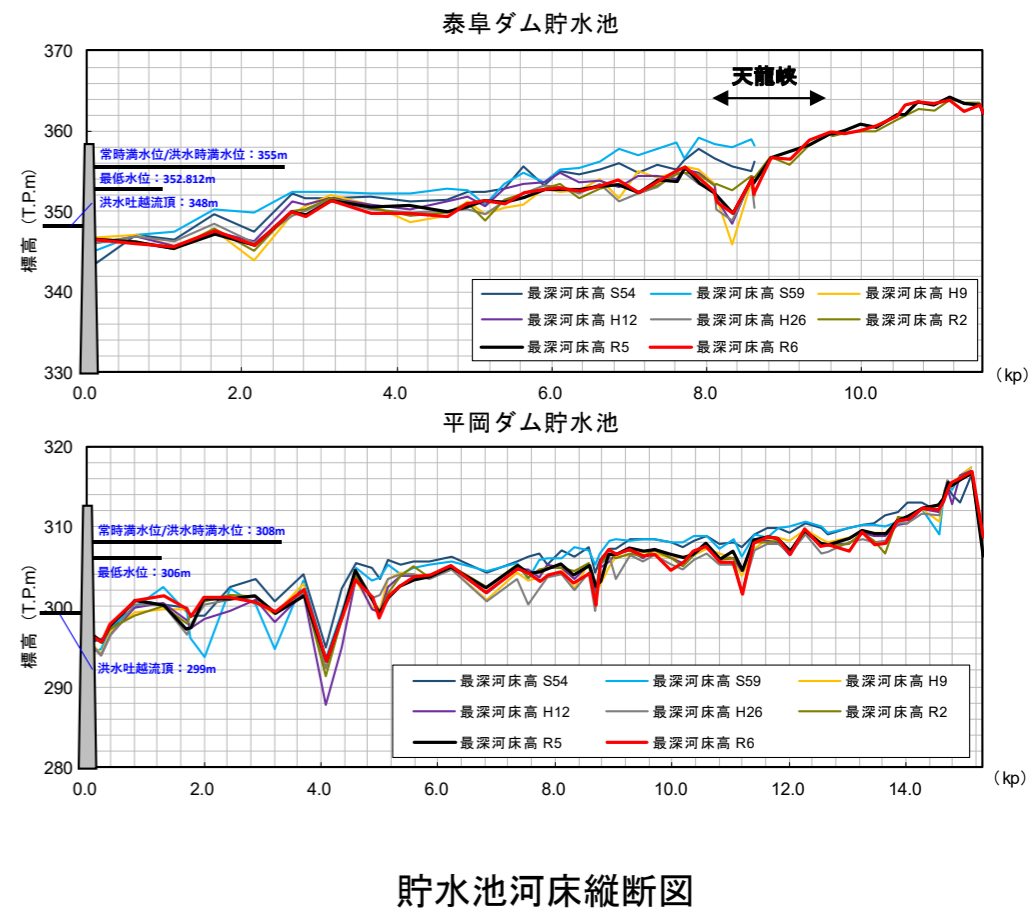
- 治水容量・発電容量の維持・確保の把握として泰阜ダム、平岡ダムの堆砂量を整理した。
- 令和6年は貯水池堆砂量が前年よりも若干減少しているが、傾向としては大きくは変化していない。
- 貯水池縦断図は、経年的な傾向は過年度と大きな変化はない。
- 現時点で取水等の影響については問題ない状況であり、今後も毎年の堆砂測量により貯水容量、河床形状を把握していく。

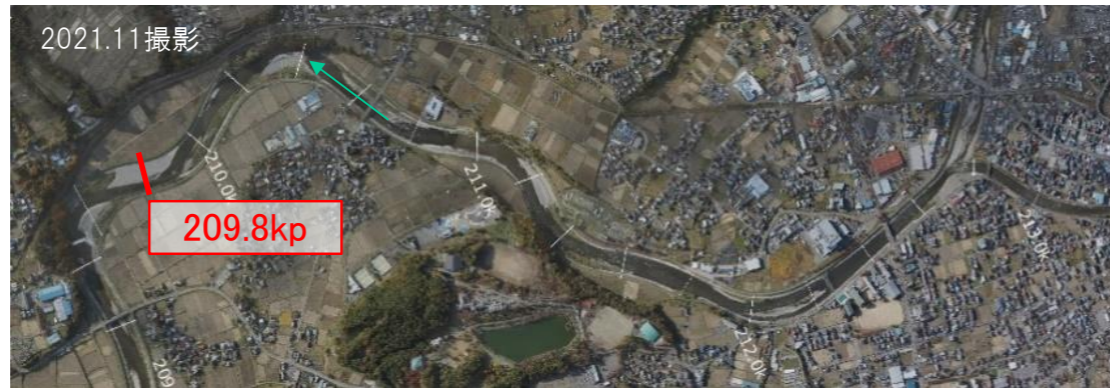
- 局所洗掘による堤防・護岸の被災影響を確認するため、定期横断測量の最深河床高により水衝部の変化を整理した。
- 令和3年測量により最深河床高が低下した209.8kでは最深河床高が左岸河岸際に固定化されており、堤防・護岸への影響が懸念される。
- 令和7年出水期後の現地目視確認では、水衝部の状況については変化がなかったが、今後も出水時、出水後の巡視等により河岸の変化状況、護岸の健全性を確認していく。

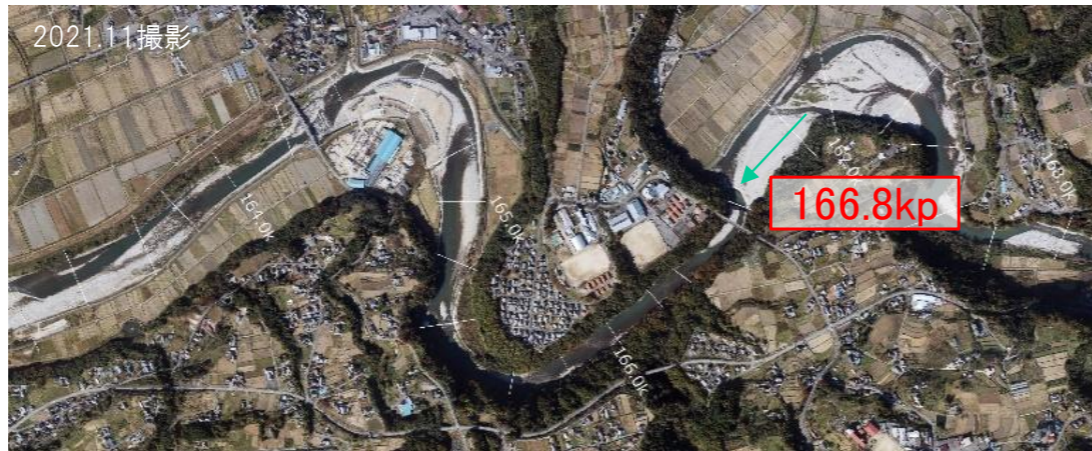
- 局所洗掘による堤防・護岸の被災影響を確認するため、定期横断測量の最深河床高により水衝部の変化を整理した。
- 令和3年測量により最深河床高が低下した166.8kでは経年的に最深河床高が河岸際に固定化され、堤防・護岸への影響が懸念される。
- 令和7年出水期後の現地目視確認では、水衝部の状況については変化がなかったが、今後も出水時、出水後の巡視等により河岸の変化状況、護岸の健全性を確認していく。

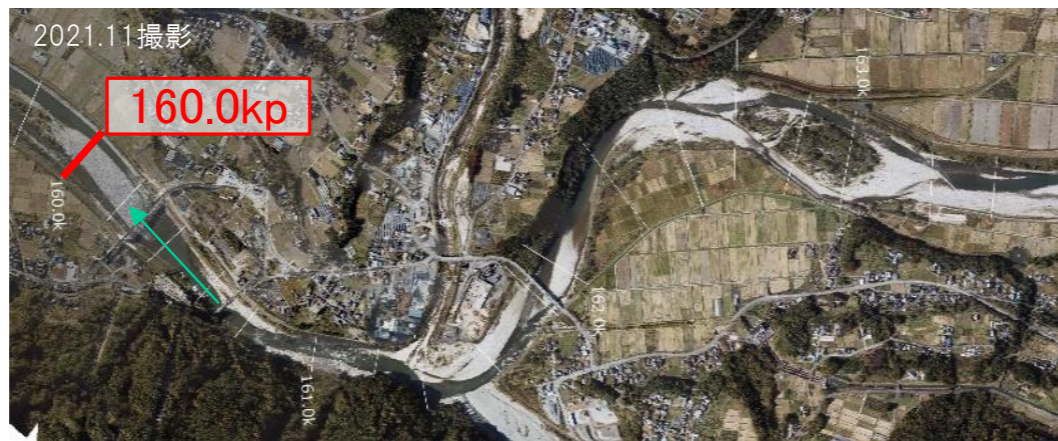
- 局所洗掘による堤防・護岸の被災影響を確認するため、定期横断測量の最深河床高により水衝部の変化を整理した。
- 令和3年測量により最深河床高が低下した160.0kでは経年的に最深河床高が河岸際に固定化され、堤防・護岸への影響が懸念される。
- 令和7年出水期後の現地目視確認では、水衝部の状況については変化がなかったが、今後も出水時、出水後の巡視等により河岸の変化状況、護岸の健全性を確認していく。

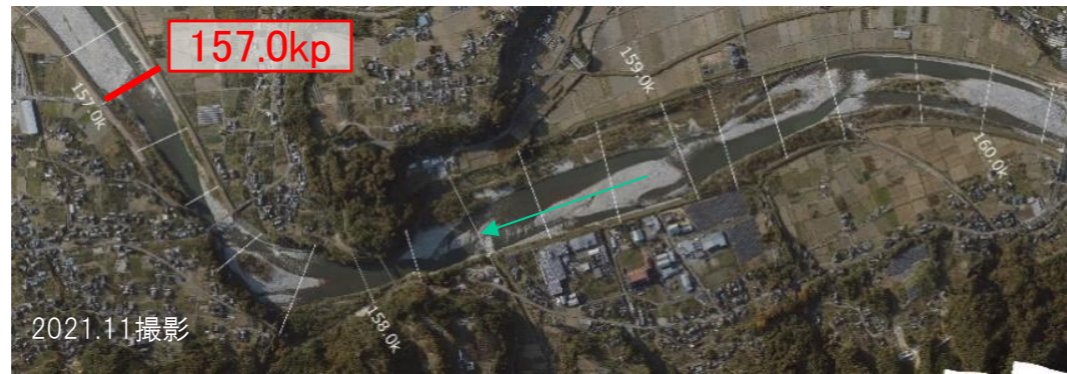
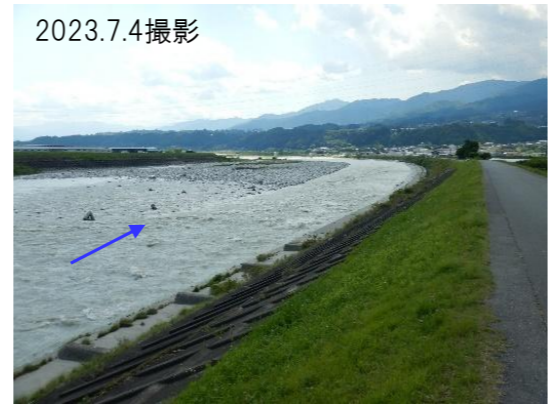
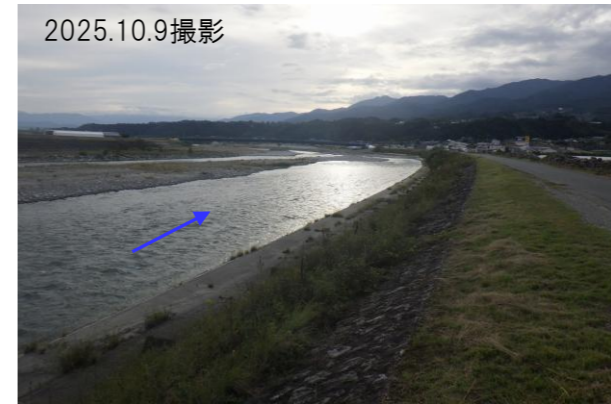
- 局所洗掘による堤防・護岸の被災影響を確認するため、定期横断測量の最深河床高により水衝部の変化を整理した。
- 令和3年測量により最深河床高が低下した157.0kでは経年的に最深河床高が河岸際に固定化されていることから、堤防・護岸への影響が懸念される。
- 令和7年出水期後の現地目視確認では、水衝部の状況については変化がなかったが、今後も出水時、出水後の巡視等により河岸の変化状況、護岸の健全性を確認していく。

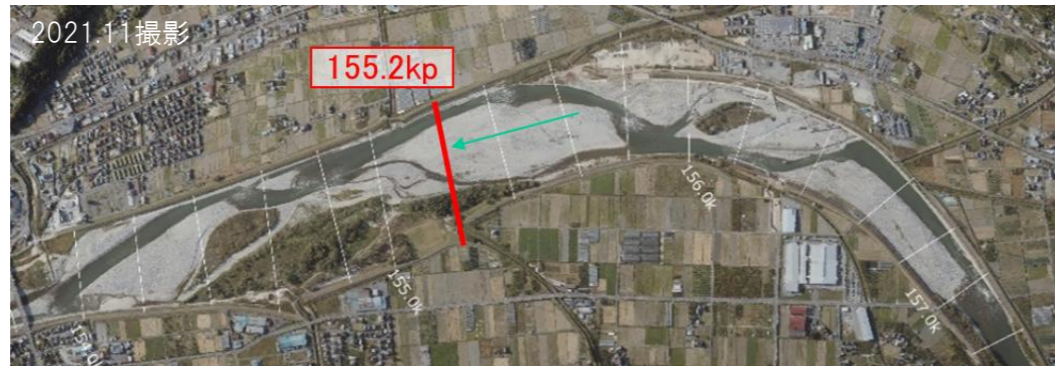
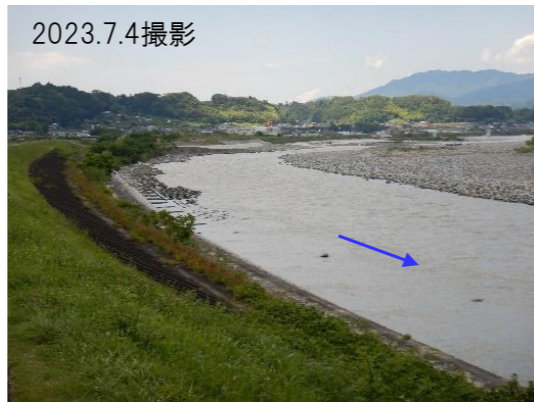
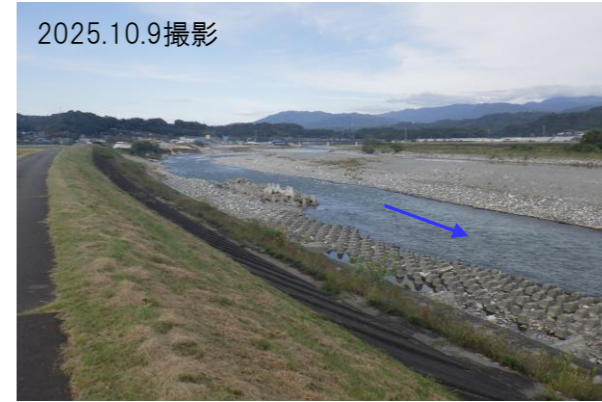
- 局所洗掘による堤防・護岸の被災影響を確認するため、定期横断測量の最深河床高により水衝部の変化を整理した。
- 令和3年測量により最深河床高が低下した155.2kでは最深河床高が河岸際に固定化されていることから、堤防・護岸への影響が懸念される。
- 令和7年出水期後の現地目視確認では、水衝部の状況については変化がなかったが、今後も出水時、出水後の巡視等により河岸の変化状況、護岸の健全性を確認していく。

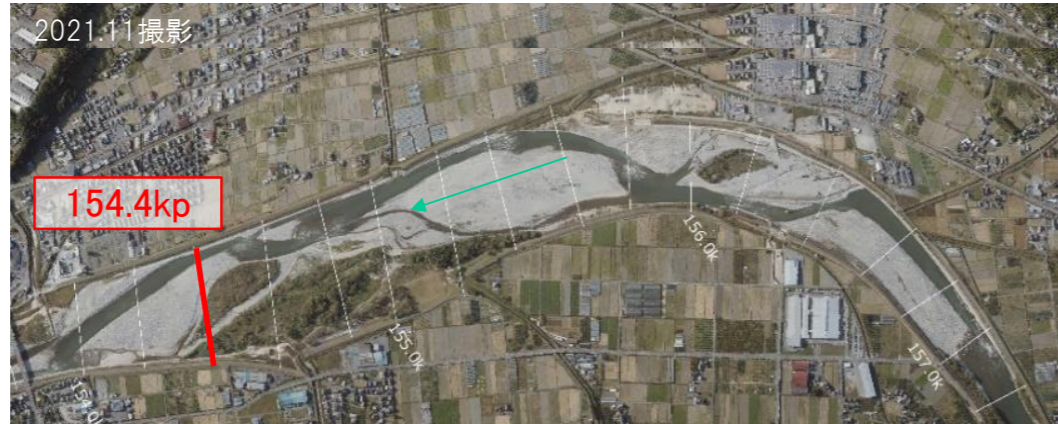
- 局所洗掘による堤防・護岸の被災影響を確認するため、定期横断測量の最深河床高により水衝部の変化を整理した。
- 令和3年測量により最深河床高が低下した154.4kでは最深河床高が河岸際に固定化され、堤防・護岸への影響が懸念される。
- 令和7年出水期後の現地目視確認では、水衝部の状況については変化がなかったが、今後も出水時、出水後の巡視等により河岸の変化状況、護岸の健全性を確認していく。
