大西山崩壊地

豪雨の爪痕今も山肌

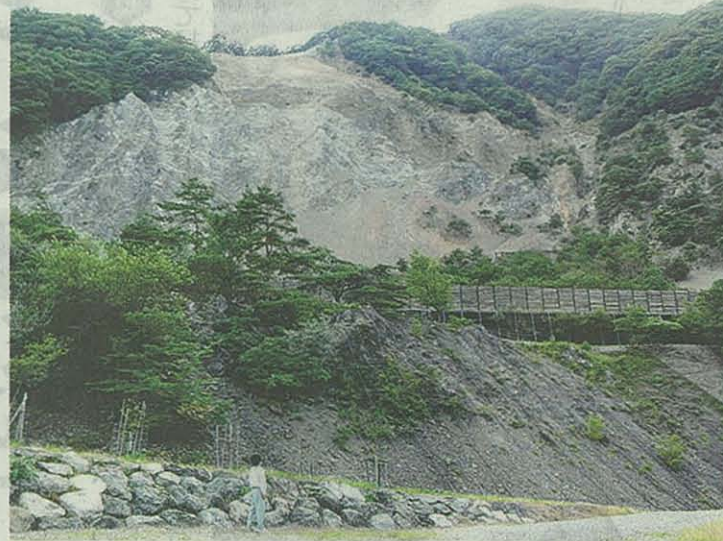
大西山崩壊地（大鹿村大河原）

）が大崩壊した。崩壊は高さ四百五十メートル、幅五百メートル、厚さ十五メートルに渡った。

村の南北には、中央構造線が通っている。小渋川の西側一帯の岩石は、もろくて崩れやすい鹿塩マイロナイト。集落のある東側は、剥がれやすい結晶片岩が多く、地滑りの

多発地帯だった。大西山の真下にある大西公園を訪れると、今もむき出し

のままの荒れた山肌が目前に広がった。三十五度を超す暑い日だったが、当時の被災状況を想像すると寒気がした。崩壊跡地に造られた同公園には、犠牲者をしのんで約三千本の桜が植えられた。春には、尊いの命が舞い戻るかのように、桜の花が咲き誇るだろう。（杵木良）
