お志茂の水除け

前沢川の土石流から屋敷と田畑を守る

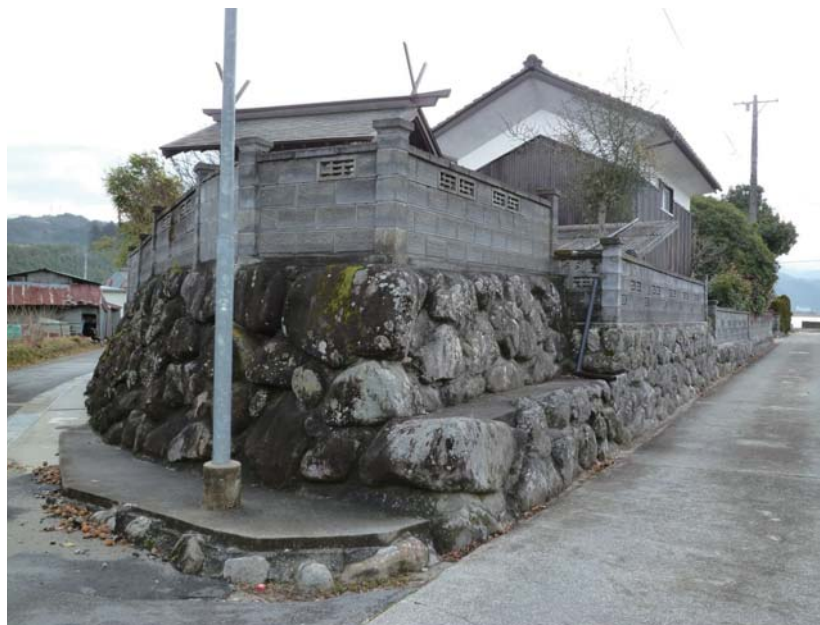
鋭角に組まれた石積みの水除け

前沢川は土石流の頻発する河川で、下流右岸の田島地区新井は、たびたび災害に見舞われた。前沢川の土石流の氾濫原にあったと考えられる松村家（屋号お志茂・松村理兵衛の分家）は、水害から屋敷や、下流の田畑を守るため、上流側に向けて鋭角に石を積み船形にした水除けを造った。場所は、理兵衛堤防の西250mの位置にある。

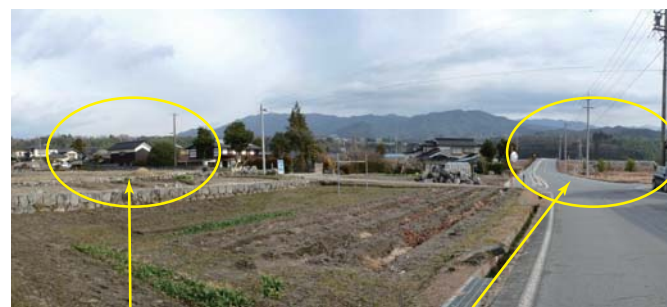
お志茂の水除け

復元された理兵衛堤防

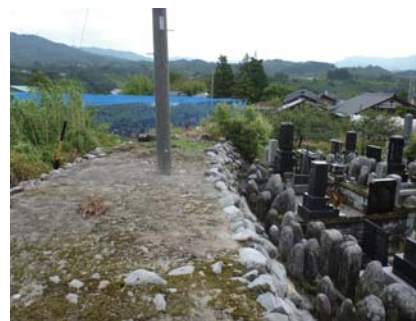
前沢川の控えの堤防

前沢川の本堤防は、江戸時代の絵図にも石積みの堤防や聖牛が組まれたことが描かれており、天竜川への合流点付近で50mに渡り石積みが残る。控えの堤防は、耕地側に40mほど引き下げた場所にあり、前沢川合流点から上流に260mに渡り残る。堤防の保存状態は良く、1923（大正12）年の水害時にも、この堤防が近隣の家を救った。
