あらかわ だいほうかいち
荒川大崩壊地

豪雨のたびに徐々に崩壊

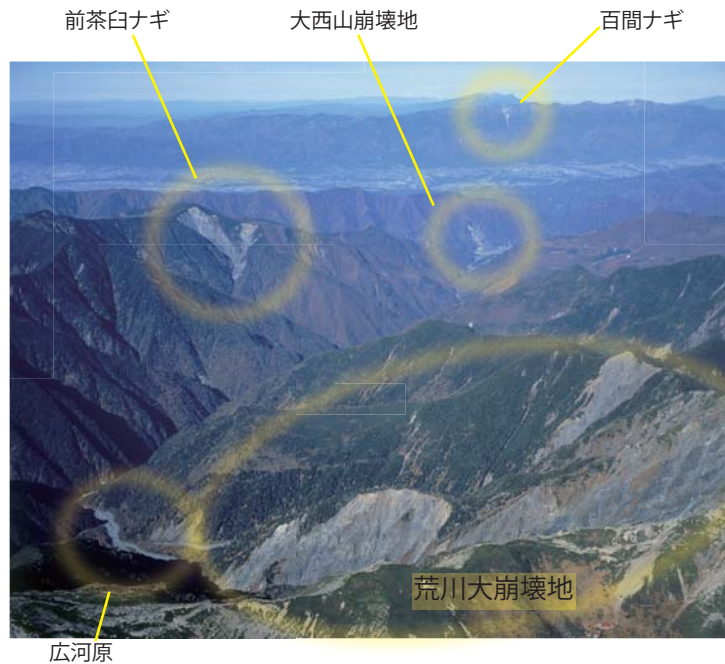
荒川岳前岳の頂上近くから一気に崩れている大崩壊地。豪雨のたびに崩壊が発生している。崩壊した土砂の大半は、溪流に堆積し、その後の豪雨により土石流化して下流へ流下する場合が多いと考えられている。崩壊地から供給された岩石が堆積して、広大な「^{ひろがわら}広河原」を形成している。

荒川岳前岳の頂上近くから一気に崩れている大崩壊地

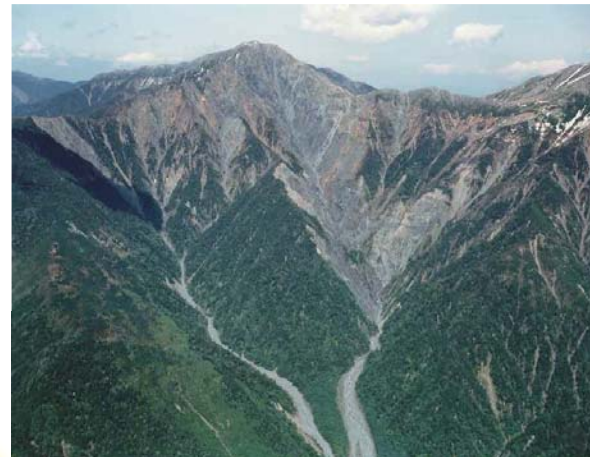
荒川岳上空から伊那谷を望む
手前に荒川大崩壊地や広河原が見え、遠くには大西山崩壊地や百間ナギも見える

主として荒川大崩壊地から供給された岩石が堆積して形成された広大な地。河原の幅約200~300m、長さ約1.5kmほど、標高約1,300~1,600m。前沢家古文書の記録によると、広河原の一部は1740~1760年代頃に形成されたと考えられる。
