天竜川流砂系総合土砂管理計画検討委員会
【第8回上流部会】
資料-3

モニタリング結果
天竜川流砂系総合土砂管理計画【第二版】
に向けた今後の検討方針

令和7年2月20日

中部地方整備局
天竜川上流河川事務所

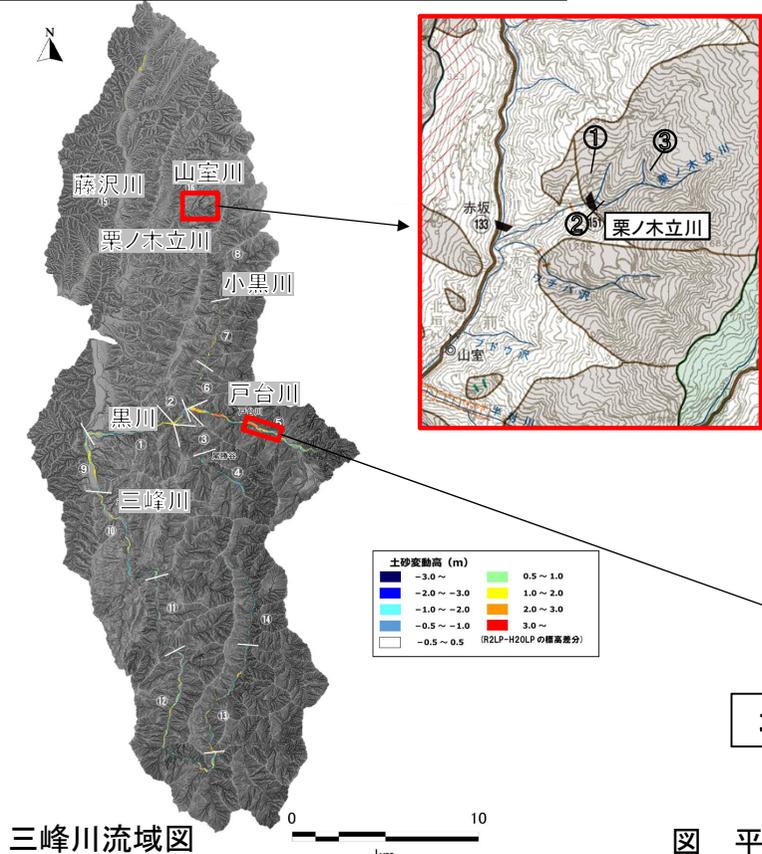
- 崩壊斜面の変動領域や河道閉塞・堆砂状況を把握するため、航空レーザー測量を実施した三峰川流域と中田切川流域で生産土砂量・流出土砂量を調査。
- 平成20年から令和2年にかけて、河道部では戸台川の砂防堰堤において堆砂が卓越しており、砂防堰堤により短期間での土砂流出を抑制している状況を確認。
- 平成30年9月降雨では三峰川上流域（栗ノ木立川）で崩壊が発生し、その後、下流集落への周知と土石流センサーの設置、下流の直轄砂防堰堤の掘削を実施している。
- 中田切川では令和元年から令和3年にかけて中田切第4砂防堰堤上流で崩壊が発生し、天竜川合流部で土砂が堆積している。
- 砂防事業は急激な土砂流出を抑制するため一時的に土砂を補足し、洪水後に徐々に流下させることが目的のため、長期的な視点では下流への流出土砂量は現行の土砂収支計算と大きく変わらないと想定される。
- 総合土砂管理計画【第二版】ではモニタリングを継続し、流砂系として適切な土砂管理が行われているか、必要な土砂供給（量・質）となっているか把握していくとともに、今後砂防事業の進捗を土砂収支に反映する方法が確立され、精度向上が図られる場合には土砂収支計算を見直すことを明記する。

図 三峰川上流域（栗ノ木立川）崩壊事例（平成30年9月豪雨後）

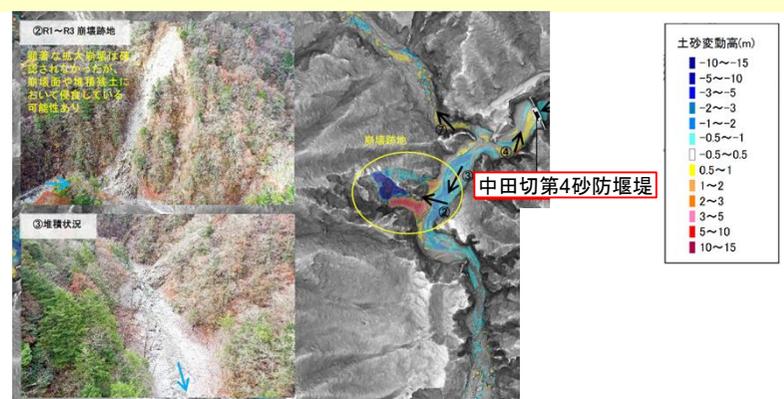
図 R1.10~R3.10中田切第4砂防堰堤付近の標高差分図

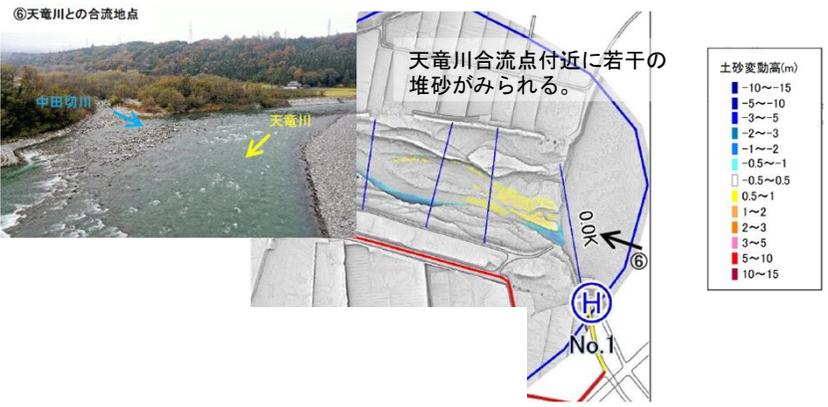
図 R1.10~R3.10中田切川合流点付近の標高差分図

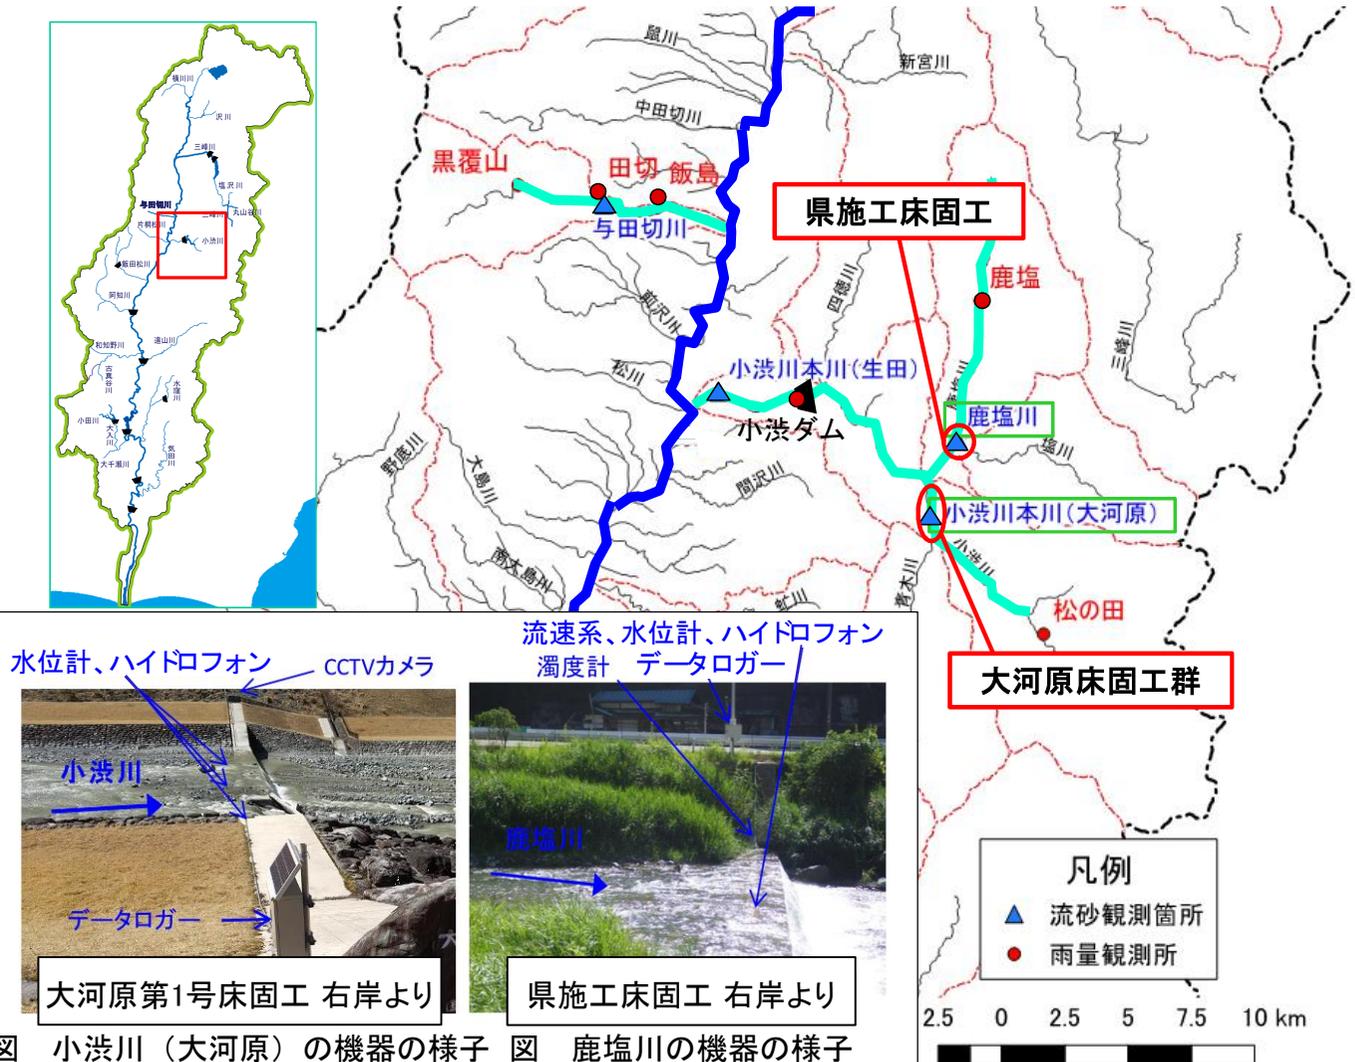
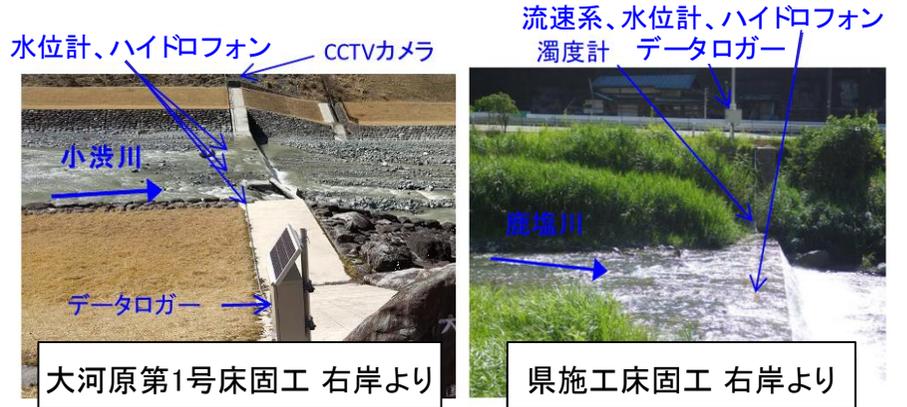
- ハイドロフォン、濁度計により直接流砂量の観測が行われている小渋川上流部において、流砂量の把握を行った。
- ハイドロフォンで計測した砂礫の移動音は、現地模型実験を実施して作成した校正式により、河道内の流砂量に変換している。
- 観測箇所は小渋川本川（大河原）、小渋川支川鹿塩川の2か所。
- H27年～R3年の小渋川筋の年間流砂量は、H30年（2018年）以降出水の影響等により増加傾向になっている。
- 流砂量観測は、観測異常値の発生頻度が高くデータの信頼性に課題があることから、観測精度向上に努め、流砂量の把握に努めていく。

図 小渋川（大河原）の機器の様子 図 鹿塩川の機器の様子

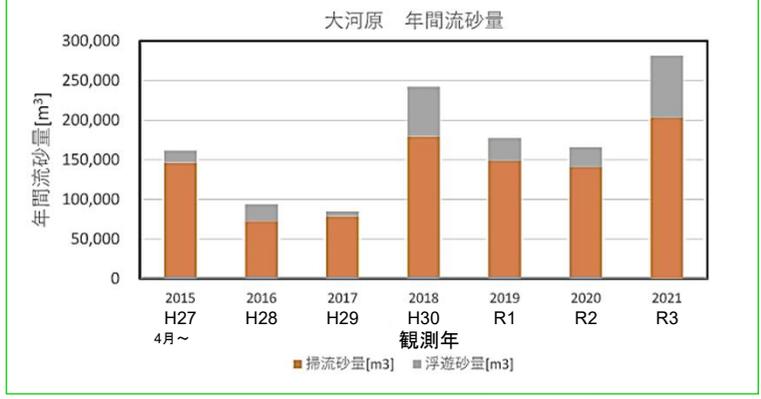
小渋川(大河原)

図 小渋川（大河原）の年間流砂量

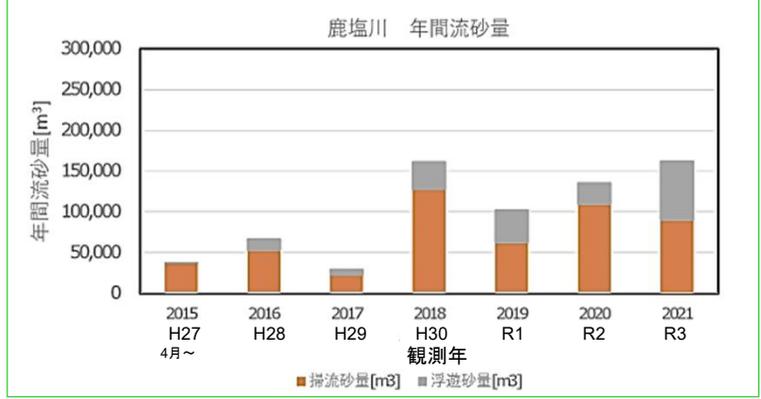
鹿塩川

図 鹿塩川の年間流砂量

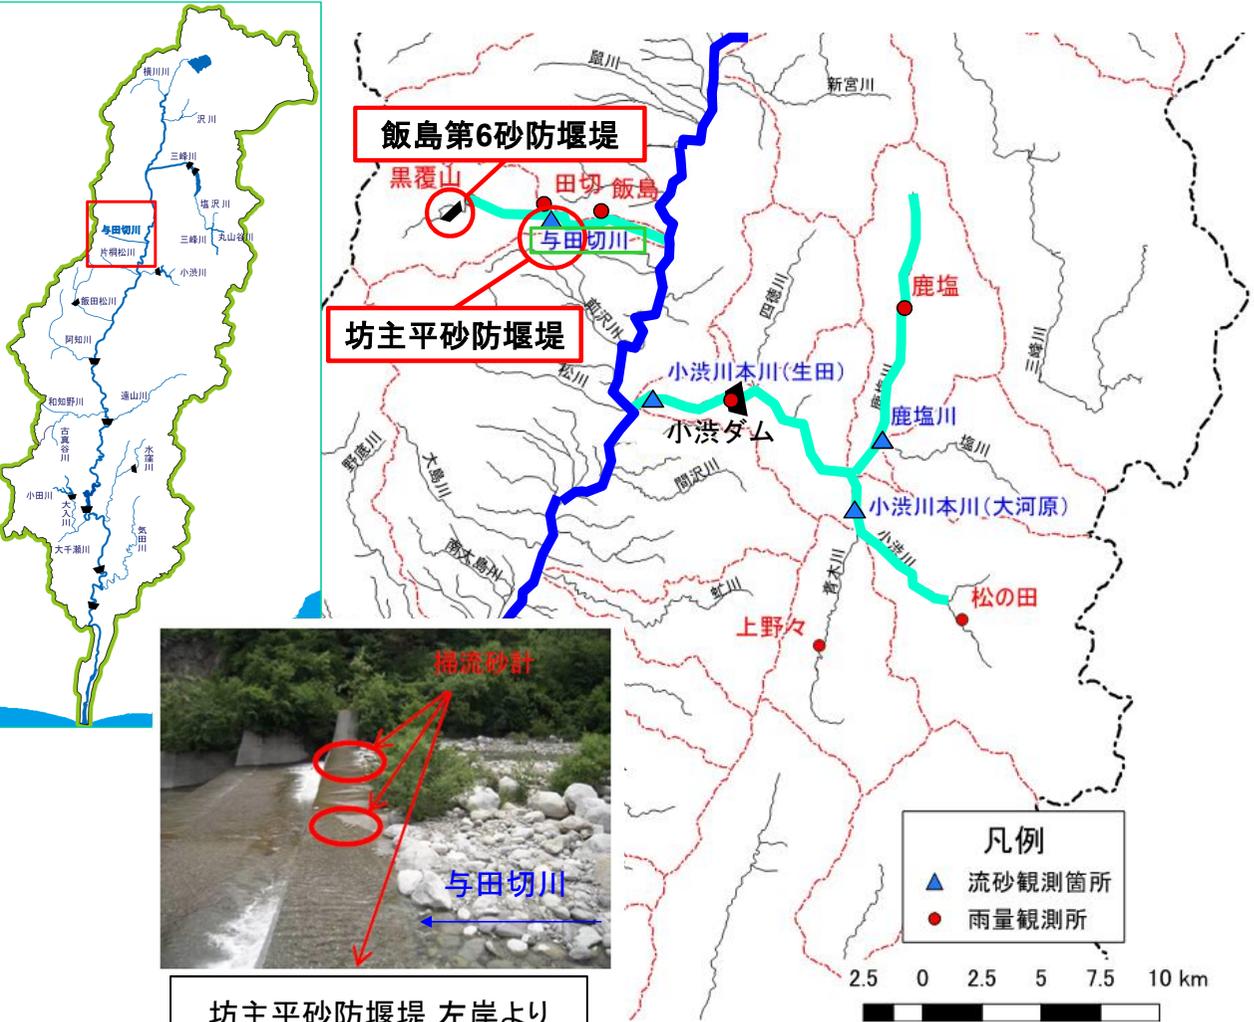
- ハイドロフォン、濁度計により直接流砂量の観測が行われている与田切川において、流砂量の把握を行った。
- 観測箇所は与田切川の1か所。
- 与田切川では、砂防堰堤により土砂が捕捉されている状況が確認できる。現時点での土砂収支計算では大局的な観点から砂防堰堤の捕捉量は反映していないが、今後砂防事業の進捗を土砂収支に反映する方法が確立され、精度向上が図られる場合には土砂収支計算を見直すことを総合土砂管理計画【第二版】に明記することとする。
- 流砂量観測は、観測異常値の発生頻度が高くデータの信頼性に課題があることから、観測精度向上に努め、流砂量の把握に努めていく。

坊主平砂防堰堤 左岸より
 図 与田切川の機器の様子

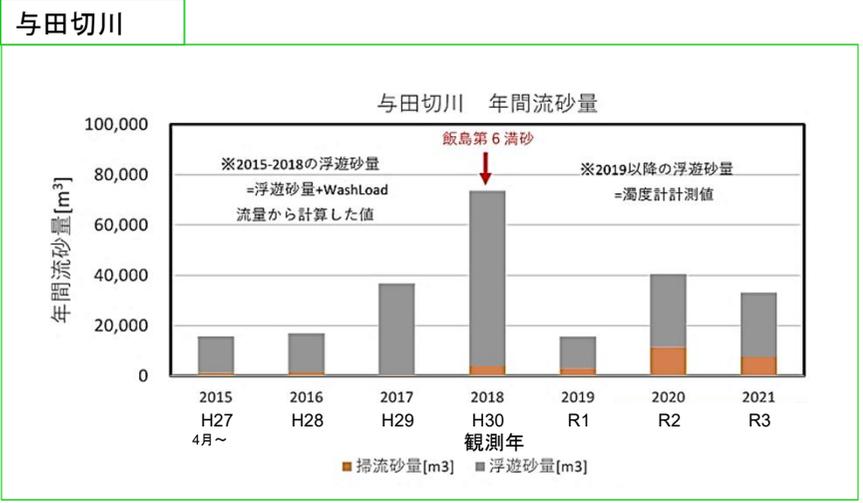
図 与田切川の年間流砂量

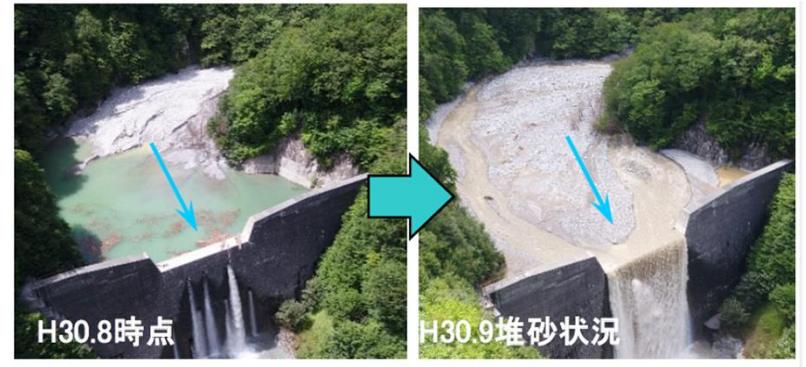
図 飯島第6砂防堰堤（与田切川上流）の堆砂状況

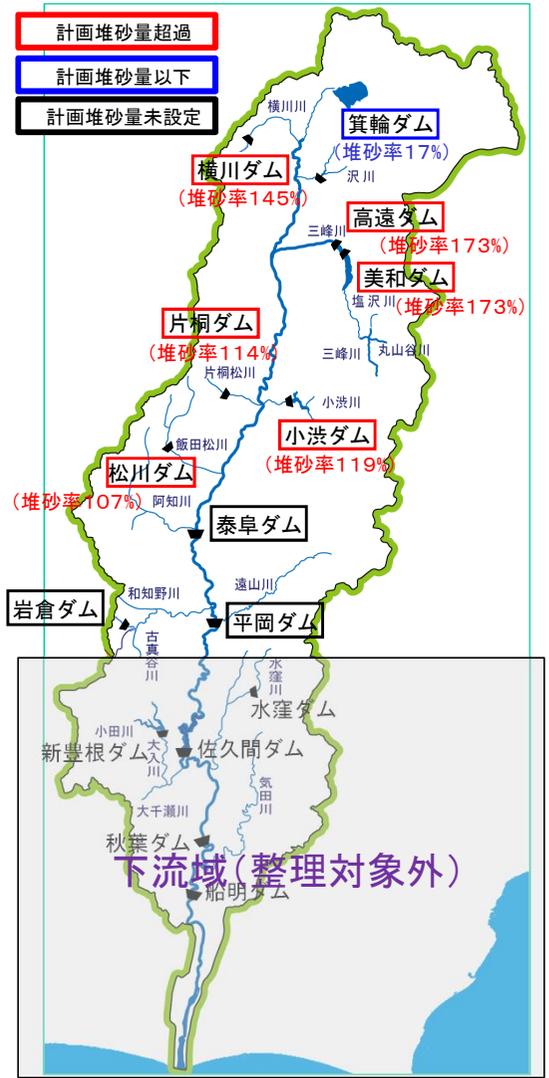
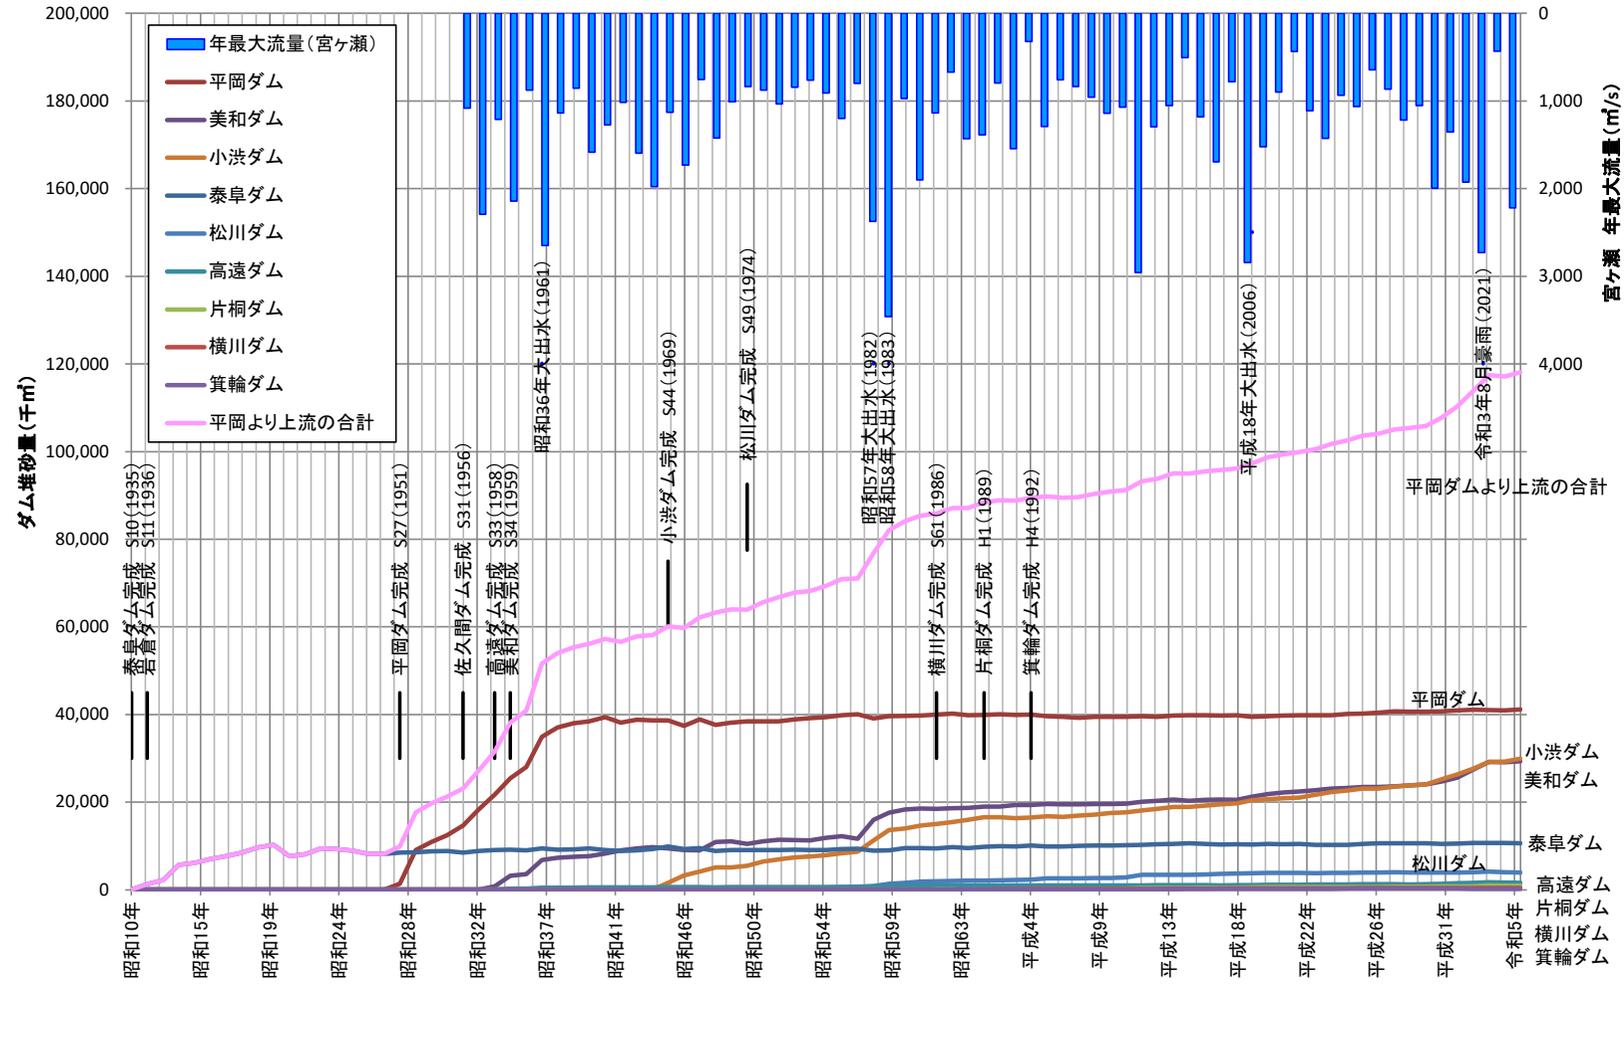
- 治水容量・発電容量の維持・確保の把握として、ダム堆砂量を整理。
- 箕輪ダム以外のダムでは計画堆砂量を超過。
- 美和ダム、小洪ダム、松川ダムでは、堆砂対策事業が進められており、下流への土砂還元が進んでいる。美和ダム下流の高遠ダムでは、美和ダムのストックヤード施設運用と連携したスルーシング操作等が検討されている。
- ほとんどのダムで計画堆砂容量を超過しているため、引き続き堆砂対策を行う。
- 堆砂対策事業の土砂収支への反映を実施。

図 各ダムでの堆砂量経年変化

図 各ダムの位置を計画堆砂量との関係

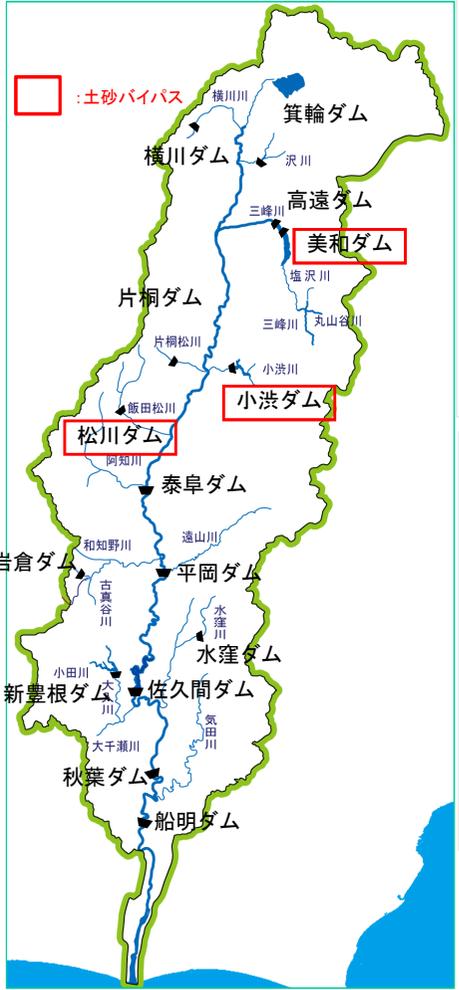
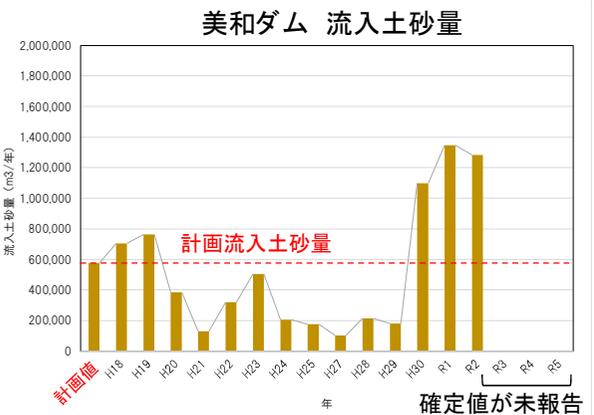
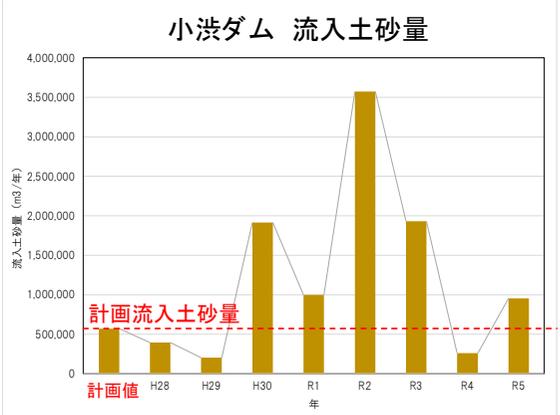
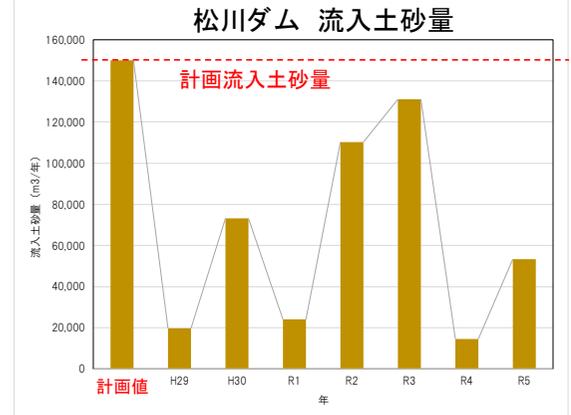
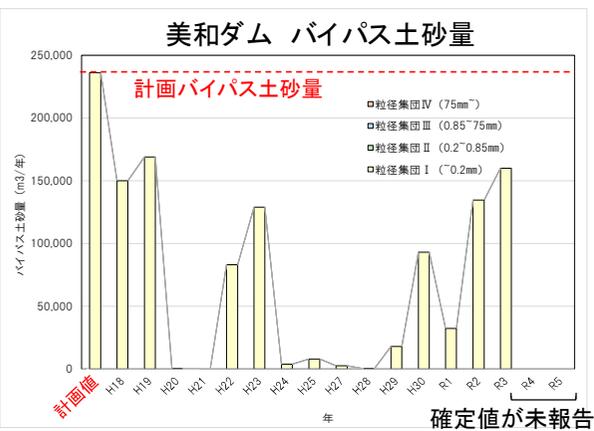
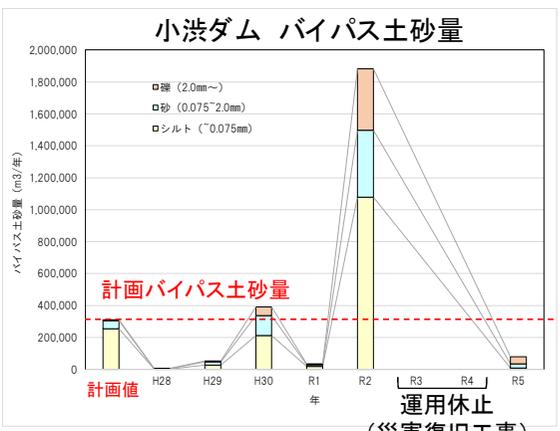
- ダムの堆砂対策として実施されている土砂バイパストンネルの運用状況について整理し、土砂バイパスの運用計画との整合を確認。
- 小渋ダム（R2年まで）は、流入土砂量が計画値より多いことに伴いバイパス土砂量も多く、かつ、計画よりも粗い粒径の土砂も流下させている。
- 関連施設工事等の影響により、美和ダム、小渋ダムにおいては、流入土砂量が計画より多い年でも、バイパス土砂量は計画より少ない年が見られる。
- 松川ダムのバイパス土砂量は、バイパス土砂量は計画よりも少ないが、粒径は計画よりも粗い粒径となっている。
- 小渋ダム、松川ダムで、計画よりも粗い粒径の土砂が流下している実態が確認できていることから、粗い土砂の流下に伴う本川河床への影響を確認するとともに、土砂の分派率に着目した流入土砂量とバイパス土砂量との整合について、整理、モニタリングしていく。

図 美和ダムの土砂BP流入・放流土砂量 出典: 美和ダム再開発湖内堆砂対策施設モニタリング委員会資料より作成

図 小渋ダムの土砂BP流入・放流土砂量 出典: 小渋ダム土砂バイパストンネルモニタリング委員会資料より作成

図 松川ダムの土砂BP流入・放流土砂量 出典: 松川ダム堆砂対策懇談会 資料より作成

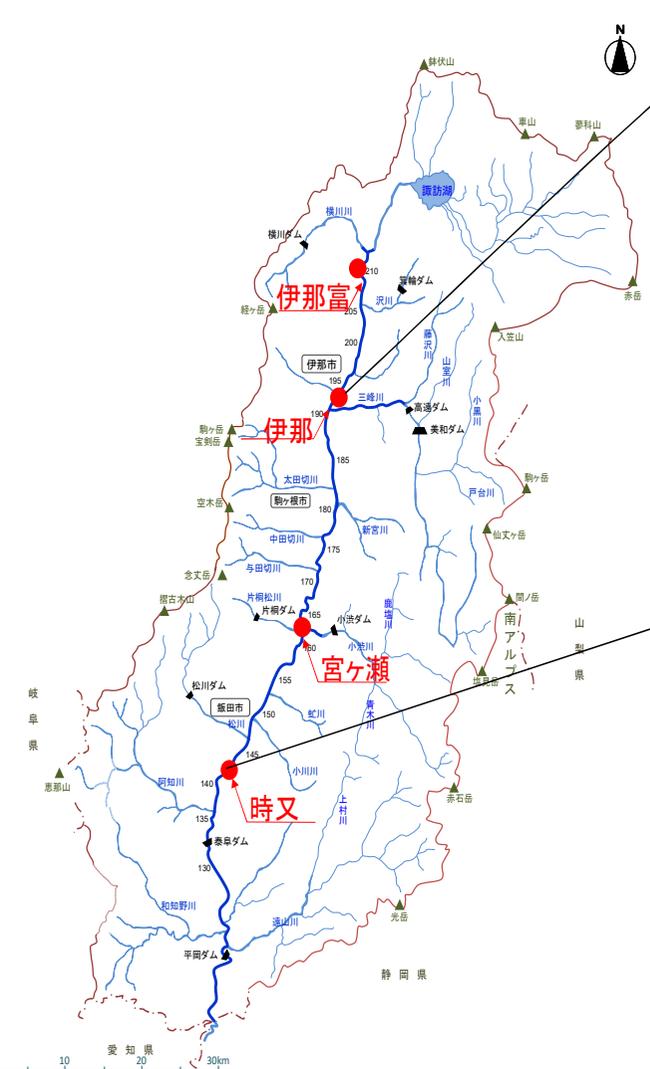
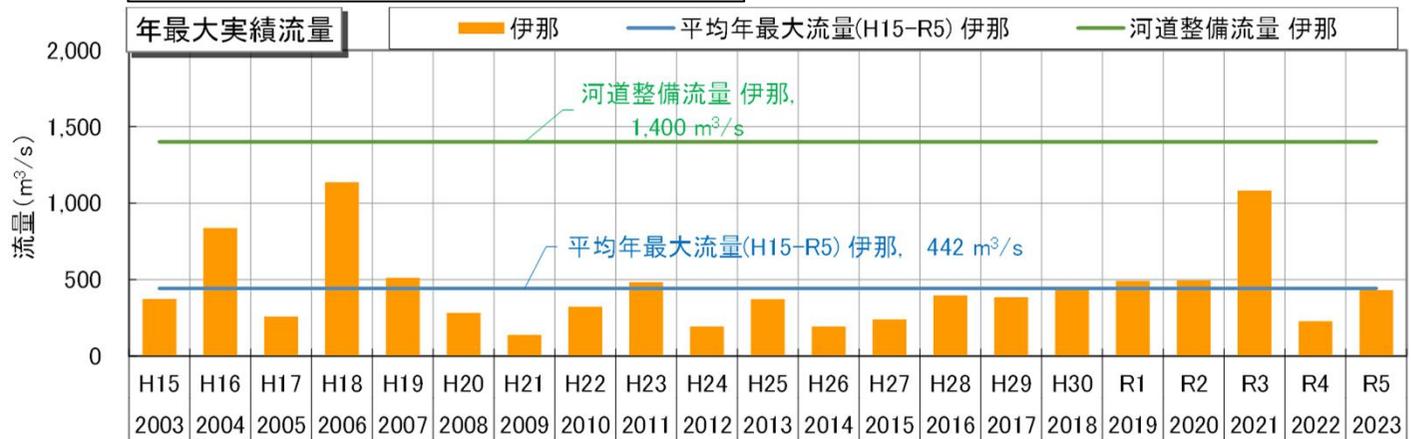
- 土砂移動に直接の影響を与える出水の状況について、本川水位観測所における流量の状況を整理した。これらのうち、伊那地点と時又地点の年最大流量の状況を整理した。
- H28年以降、伊那地点では、R4年を除き、平均年最大流量（概ね2年に1回程度）程度の出水が毎年発生している。
- 時又地点でも、H30年、R2年、R3年、R5年と平均年最大流量以上の出水が発生しており、本川でも河床変動量大きい。

伊那地点の年最大流量経年変化グラフ

図 年最大流量 (伊那流量観測所)

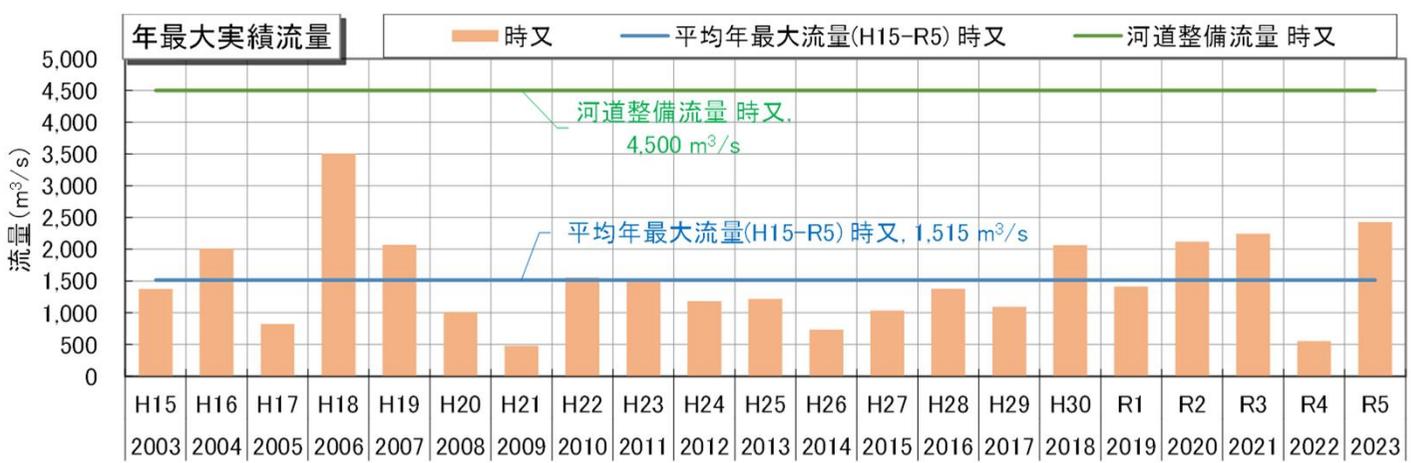
時又地点の年最大流量経年変化グラフ

図 年最大流量 (時又流量観測所)

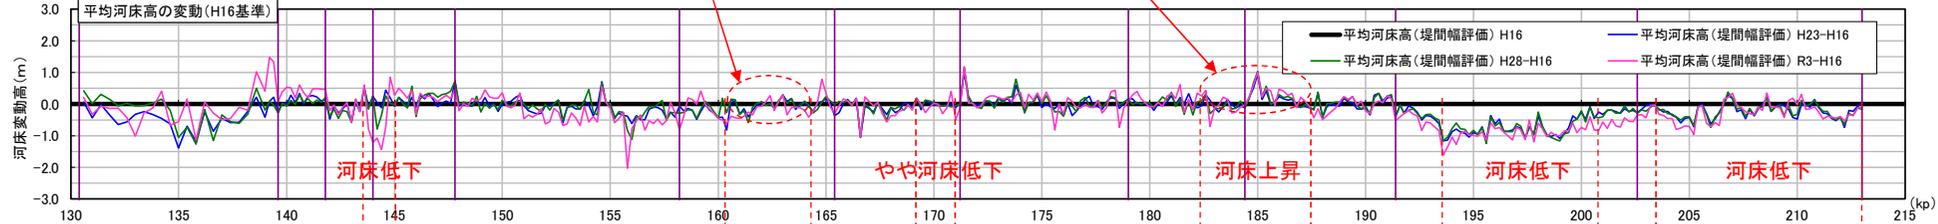
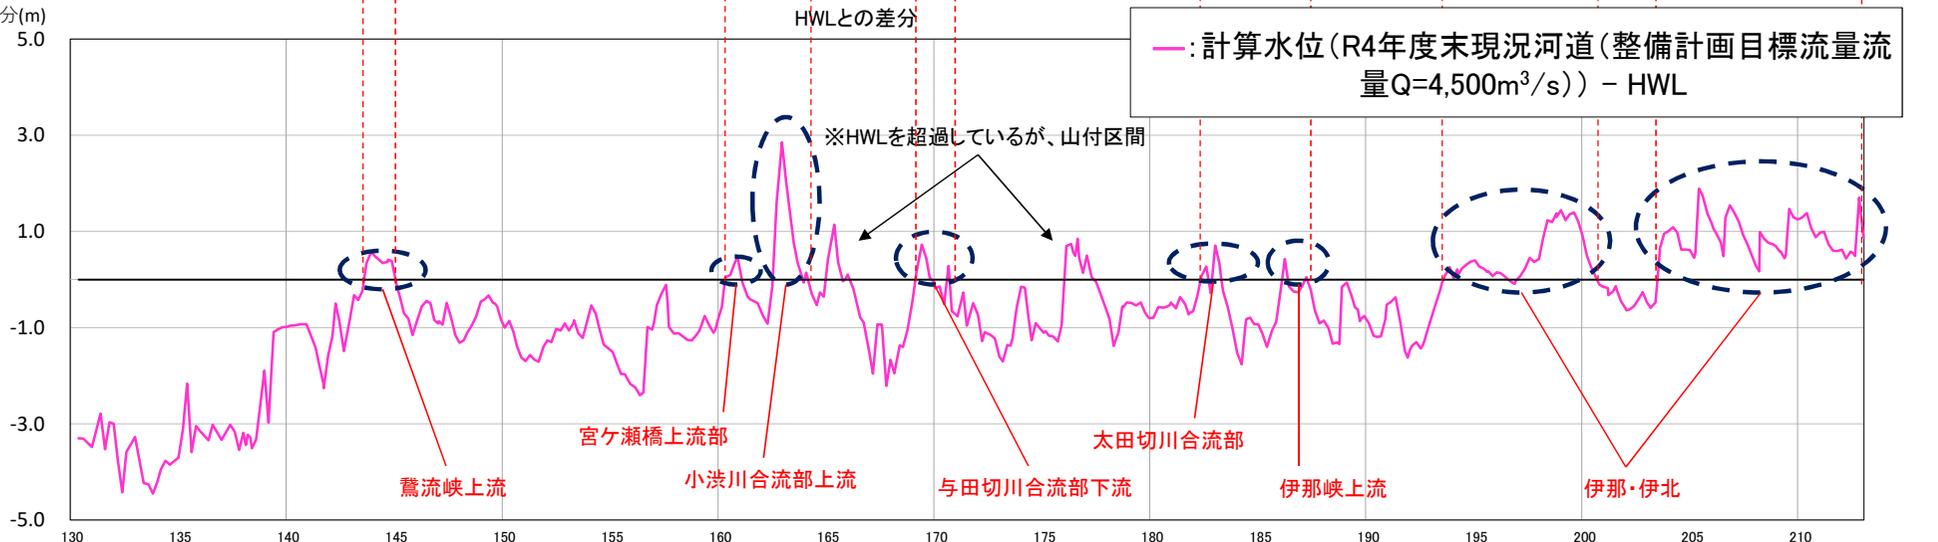
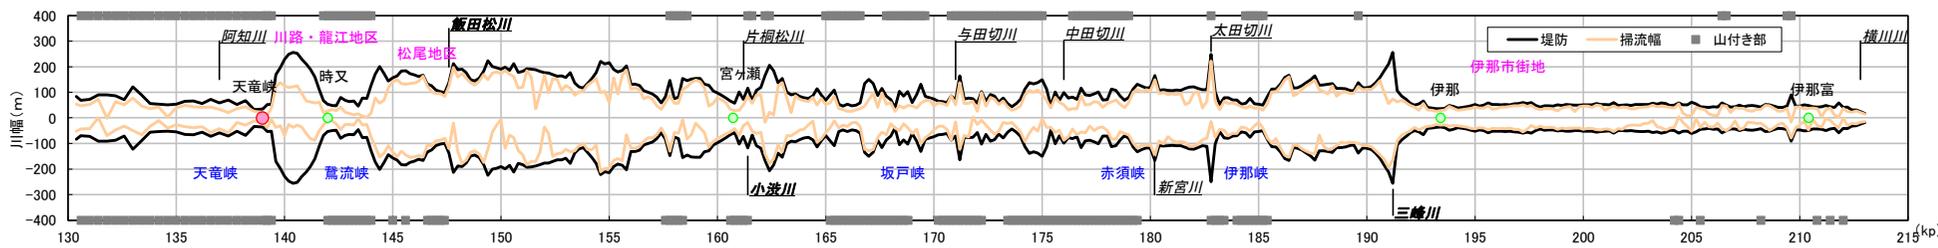
- H16年時点からR3年時点までの平均河床高の変動状況と、R4年度末現況河道における整備計画目標流量流下時の計算水位とHWLの差分図を比較し、HWL超過区間（流下能力不足箇所）の堆積状況を評価した。
- 鷲流峡上流では、維持掘削工事等の実施により河床は下がったが、計算水位はHWLを上回っており注視が必要。
- 小渋川合流部付近、与田切川合流部下流、伊那峡上流、伊那・伊北等で流下能力が不足している。
- 流下能力不足箇所のうち、伊那峡上流付近（186k付近）は、やや堆積傾向であり注視が必要。
- 出水に伴う堆積により一部区間で流下能力不足が生じている。引き続き監視を行い、河床の変動状況を確認していく。

図 縦断面図 (河床変動高、計算水位-HWLの差分、川幅)

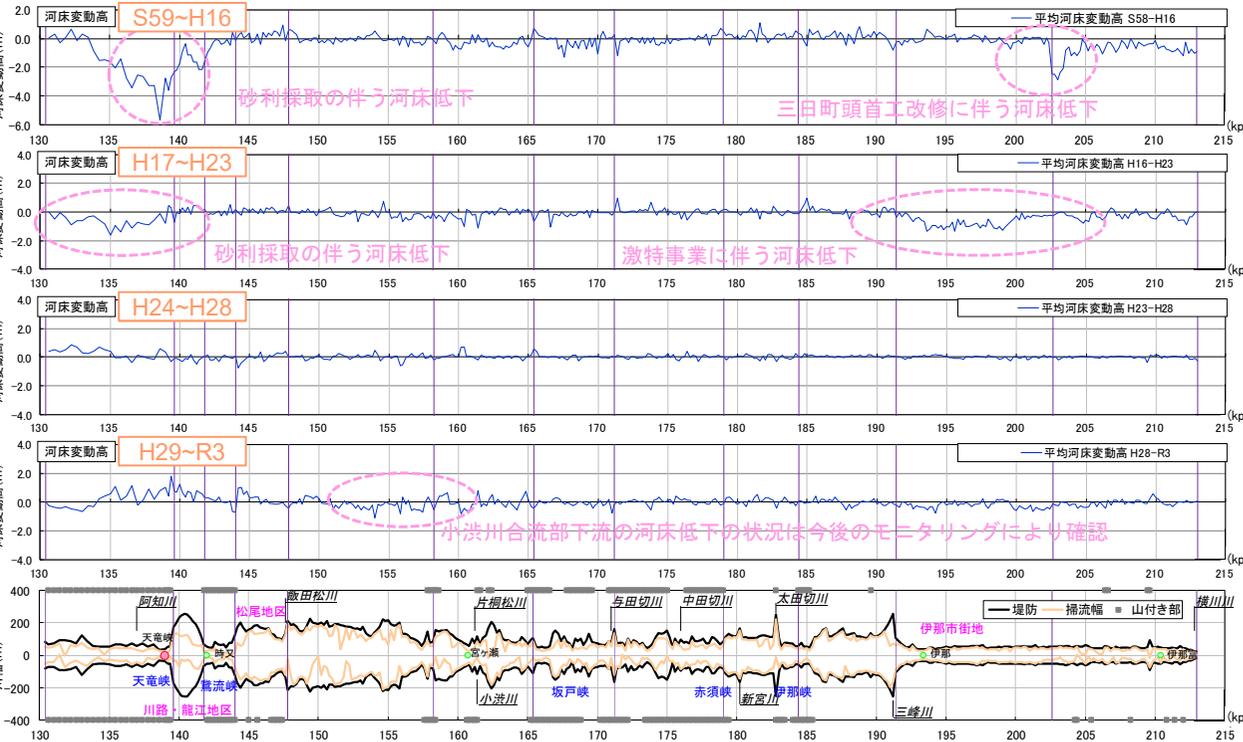
- S59年～H16年の203k付近の約3mの河床低下は三日町頭首工の改修工事によるものである。
- H17年～H23年の191kより上流の河床低下は激特事業によるものである。
- H29年～R3年において、川路龍江地区（139kp～142kp）や松尾地区（143kp～147kp）で堆積傾向であるが、砂利採取・掘削量がH23年以前と比べて減少していることと、R2年、R3年の出水時によるものと推察される。また、153kp～160kpで河床低下が見られるため、土砂バイパスによる効果も含め、今後のモニタリングにより状況を確認していく。
- H23年以前は砂利採取が盛んに実施されており、河床変動と砂利採取の関係性は強かった。近年は砂利採取量も減少しており、砂利採取の影響による有意な河床変動は見られない。

図 期間別の河床変動高縦断分布

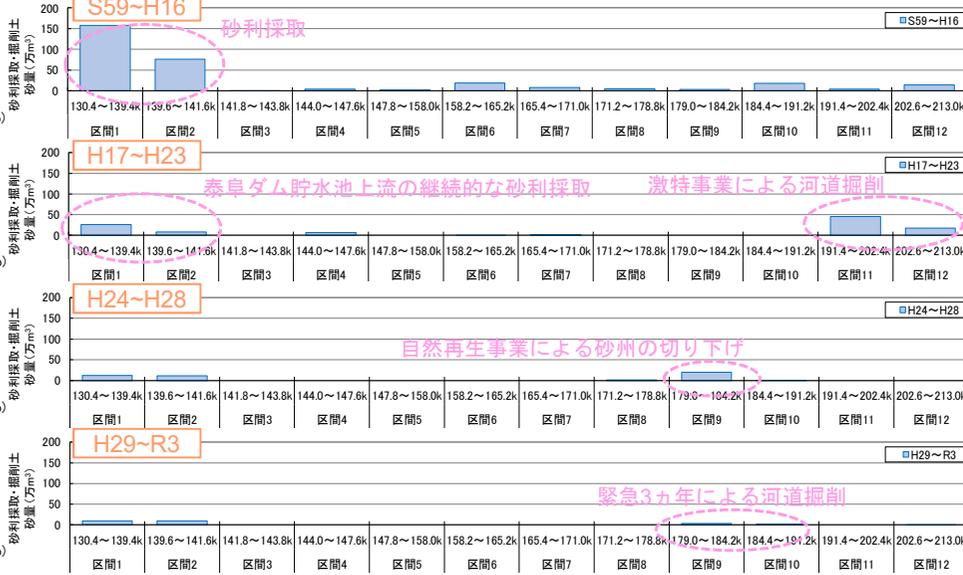
図 期間別の砂利採取量・河道掘削量縦断分布

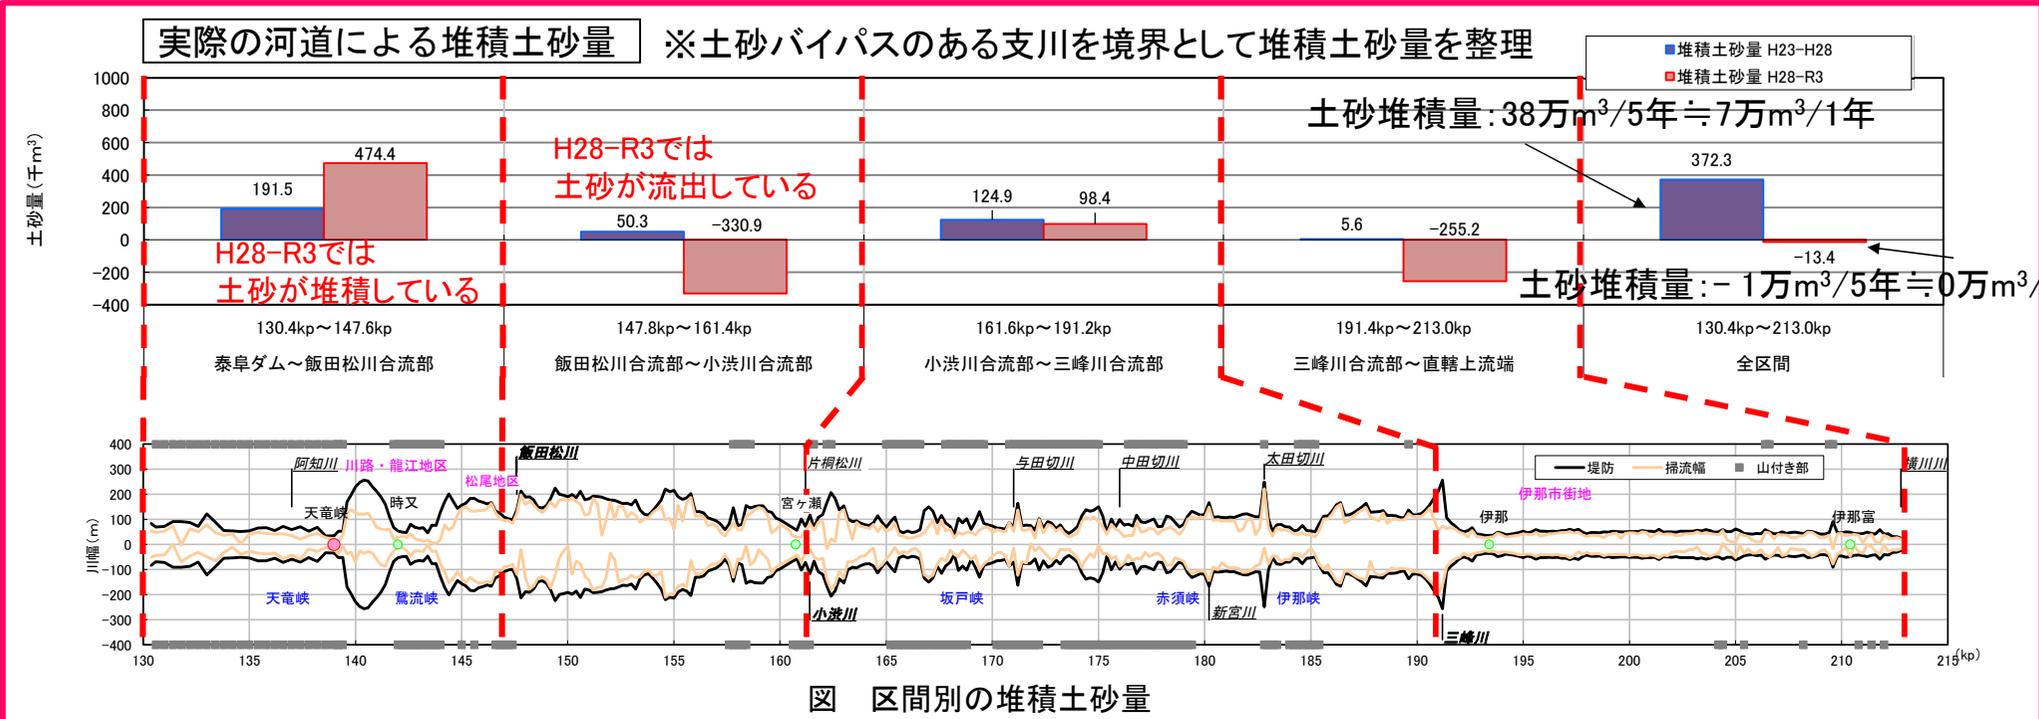
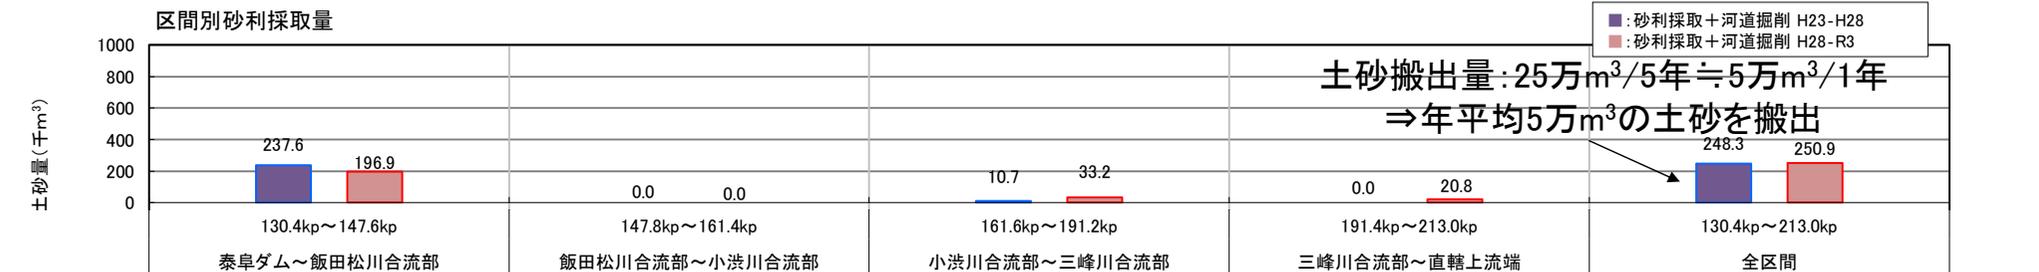
区間別土砂搬出量

- 上流区間全体の土砂収支を把握するため、定期横断測量（H23年、H28年、R3年）により、期間別の河床変動量の変化を整理した。
- 搬出土砂考慮後の実河道の土砂収支（上図）では、H28年～R3年では堆積土砂量がほぼ0となっている。区間別砂利採取量（下図）より、年平均で約5万m³が土砂搬出されていると分かり、区間全体として堆積量を抑制している状況が確認できる。
- 飯田松川合流部～小渋川合流部で、比較的大きい出水が生じたH28年～R3年で河床低下している。
- 今後もLP測量やALB測量による面的な評価を含め、5年間隔で実施する定期横断測量（次期R8実施予定、または大規模出水があれば追加実施）によるモニタリングを継続し、河床変動状況を把握したうえで、土砂管理対策の見直し等を行う必要がある。

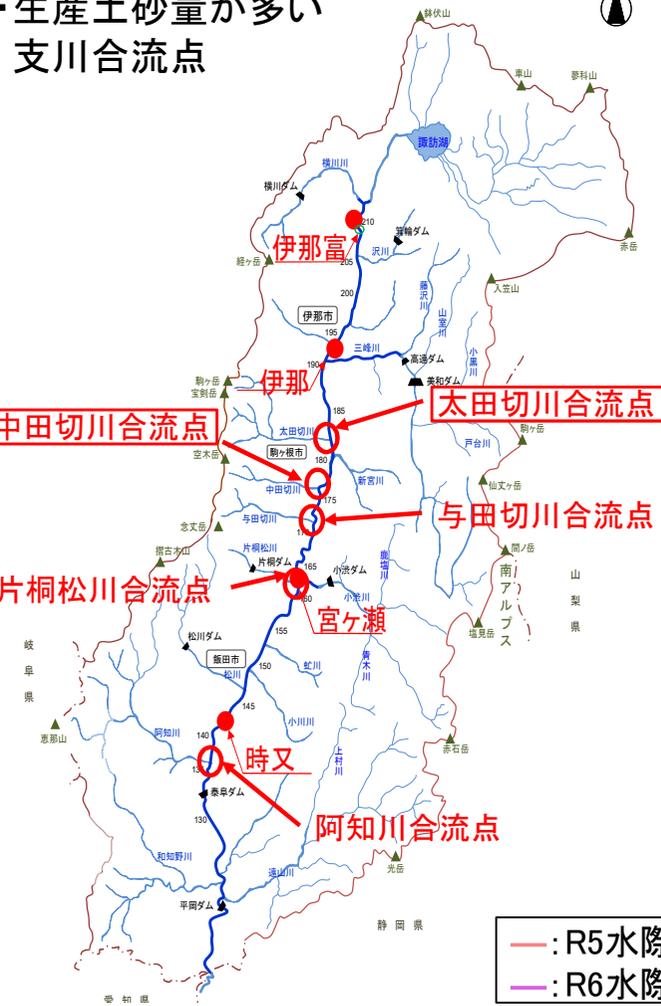
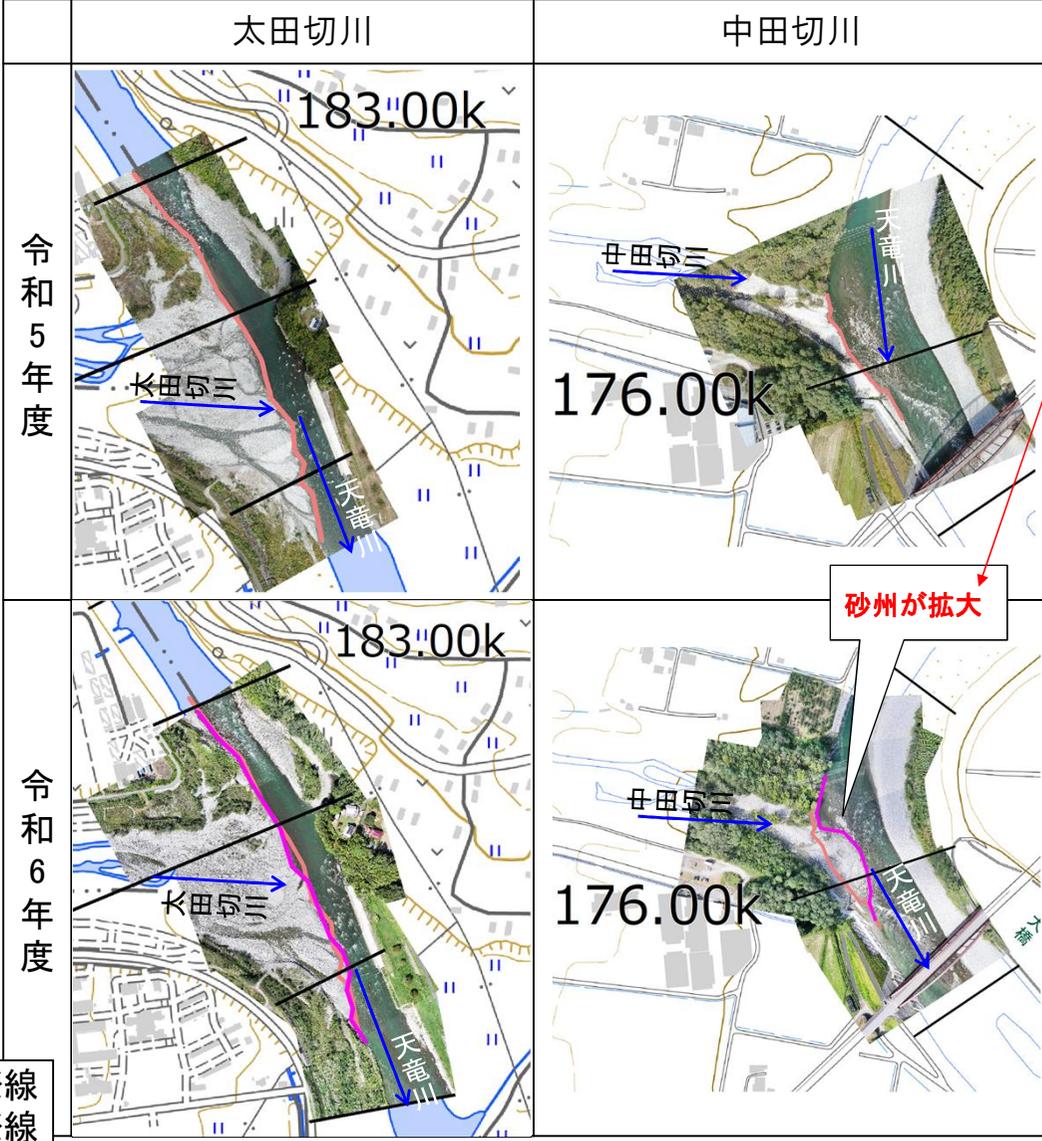
- 支川からの流出土砂による本川の埋塞が発生した場合に流下能力への影響が懸念される箇所（太田切川合流部付近、中田切川合流部付近、与田切川合流部付近）について状況を確認するため、支川合流部を対象に空中写真により砂州形状（堆積状況）の変化を把握した。
- 太田切川合流部の砂州形状は大きく変化していないが、やや堆積傾向であり、流下能力も不足している。太田切川合流上流部では、河道拡幅事業が実施されており、本事業の効果と併せて今後も観察を継続する。
- 中田切川では、上流域での崩壊の影響と考えられる合流部の砂州の拡大が見られる。合流点での流下能力も不足していることに加えて、河道閉塞の可能性を踏まえ、中田切川下流部での砂防事業の進捗と併せて今後も注視する必要がある。

中田切川の上流域で近年崩壊が発生しており、崩壊に伴って発生した土砂が流出してきている可能性がある。

図 本支川合流部の河道状況（太田切川、中田川）

図 中田切川上流域崩壊地付近の状況

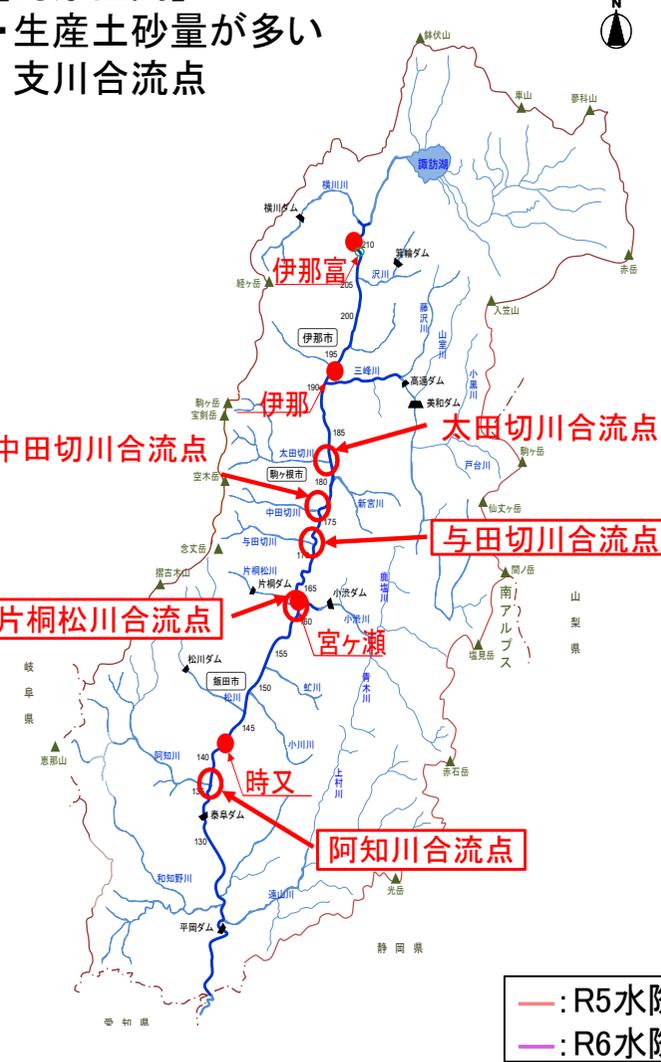
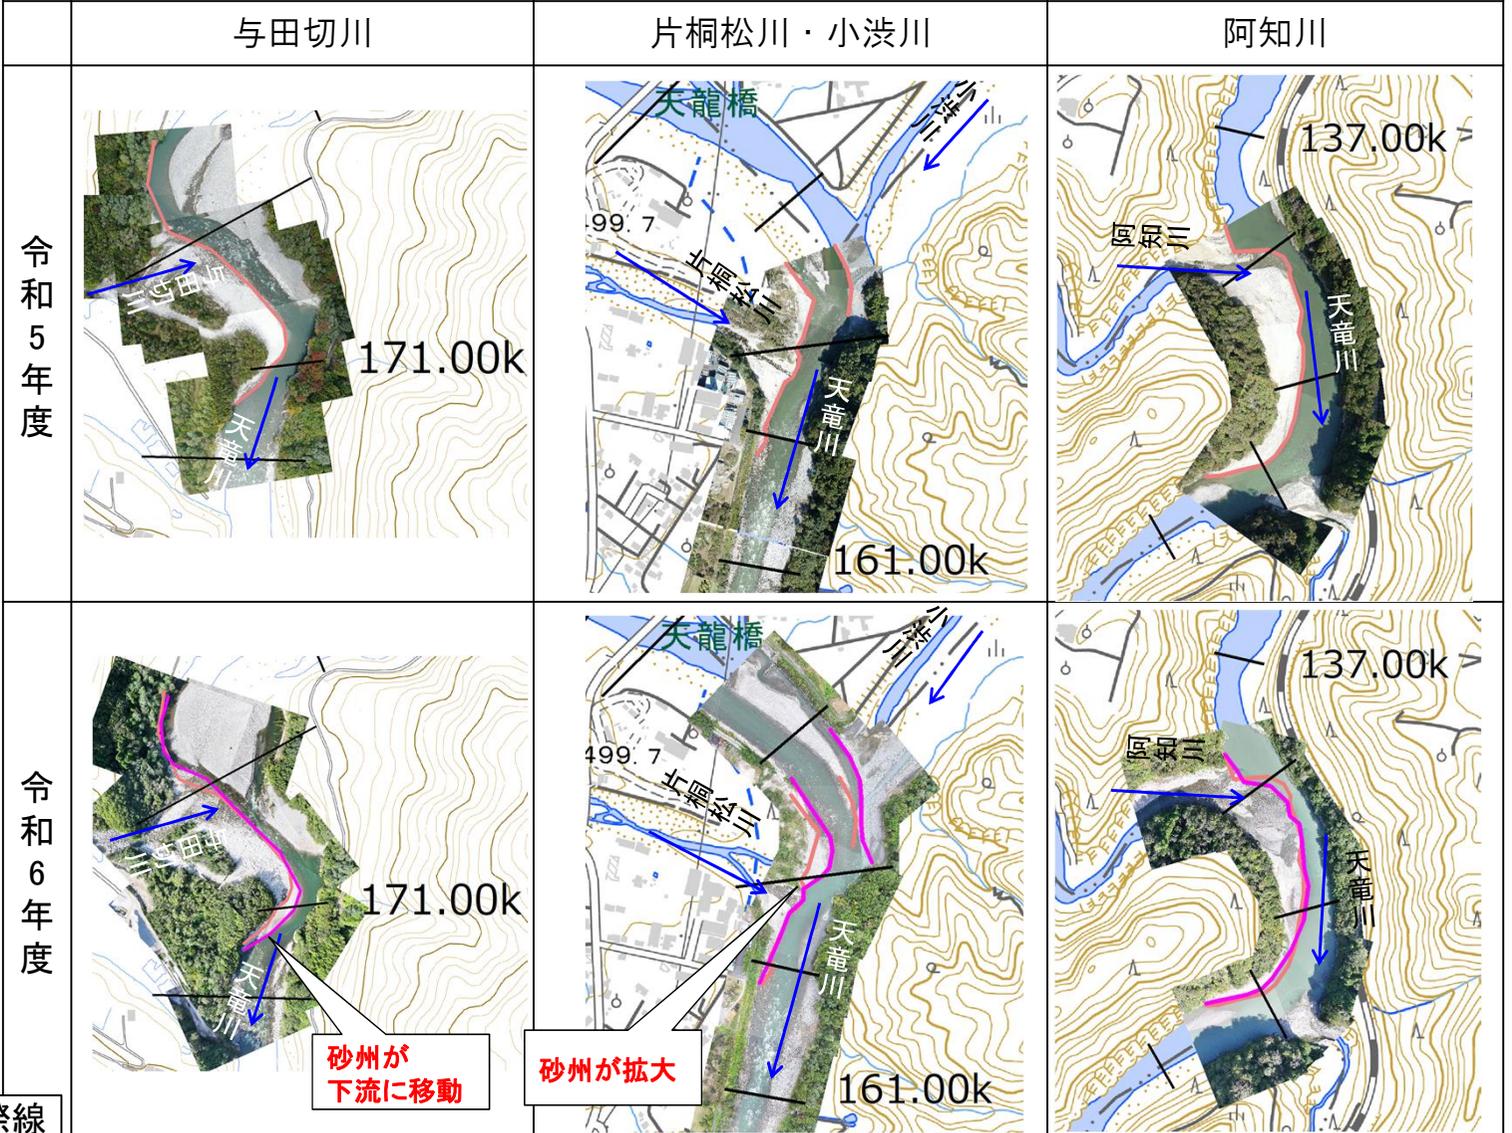
- 支川からの流出土砂による本川の埋塞が発生した場合に流下能力への影響が懸念される箇所（片桐松川・小渋川合流部付近、阿知川合流部付近）について状況を確認するため、支川合流部を対象に空中写真により砂州形状（堆積状況）の変化を把握した。
- 阿知川合流部では、R5年からR6年にかけて砂州形状に大きな変化はない。
- 与田切川、片桐松川合流部では堆積が進んでいる一方、小渋川合流部は本川での出水の影響で汀線が下がっている。
- 与田切川合流部、片桐松川・小渋川合流部付近は流下能力が不足していることから、今後もモニタリング計画に基づき注視する。

図 本支川合流部の河道状況（与田切川、片桐松川・小渋川、阿知川）
