天竜川流砂系総合土砂管理計画検討委員会
【第8回上流部会】
資料-3

モニタリング結果
天竜川流砂系総合土砂管理計画【第二版】
に向けた今後の検討方針

令和7年2月20日

中部地方整備局
天竜川上流河川事務所

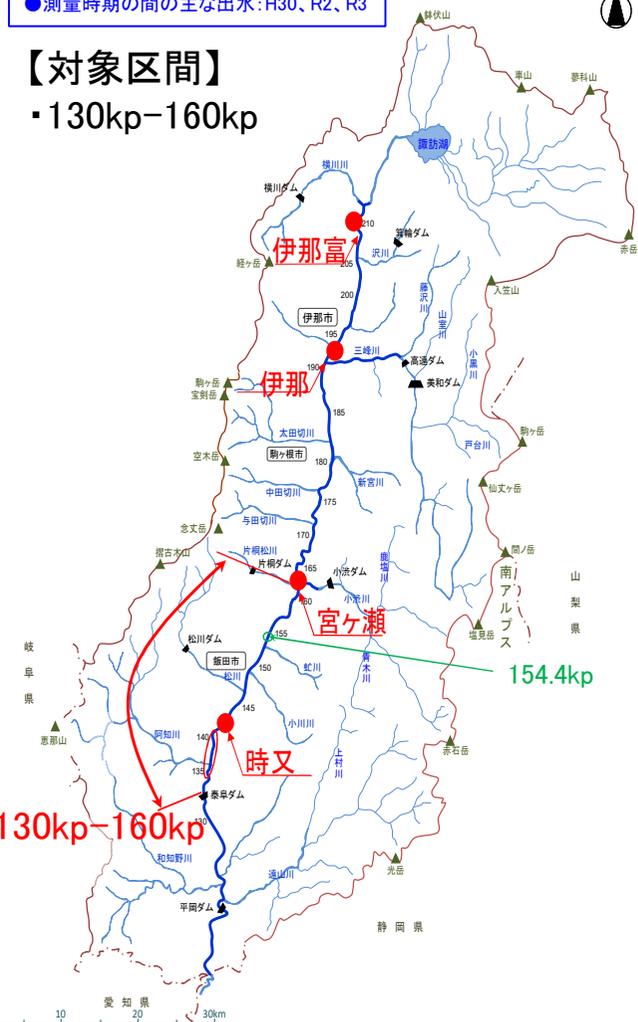
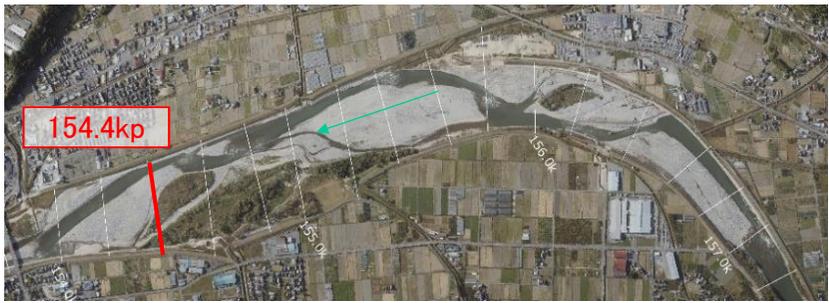
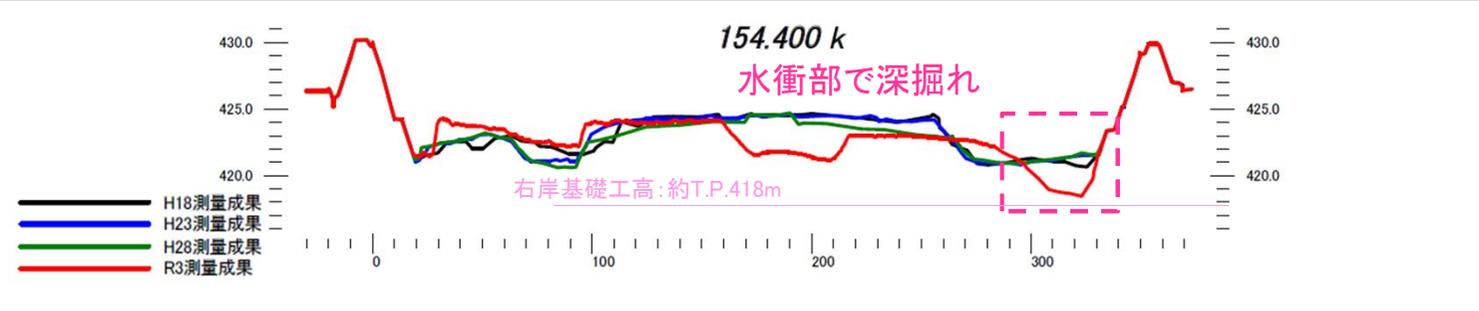
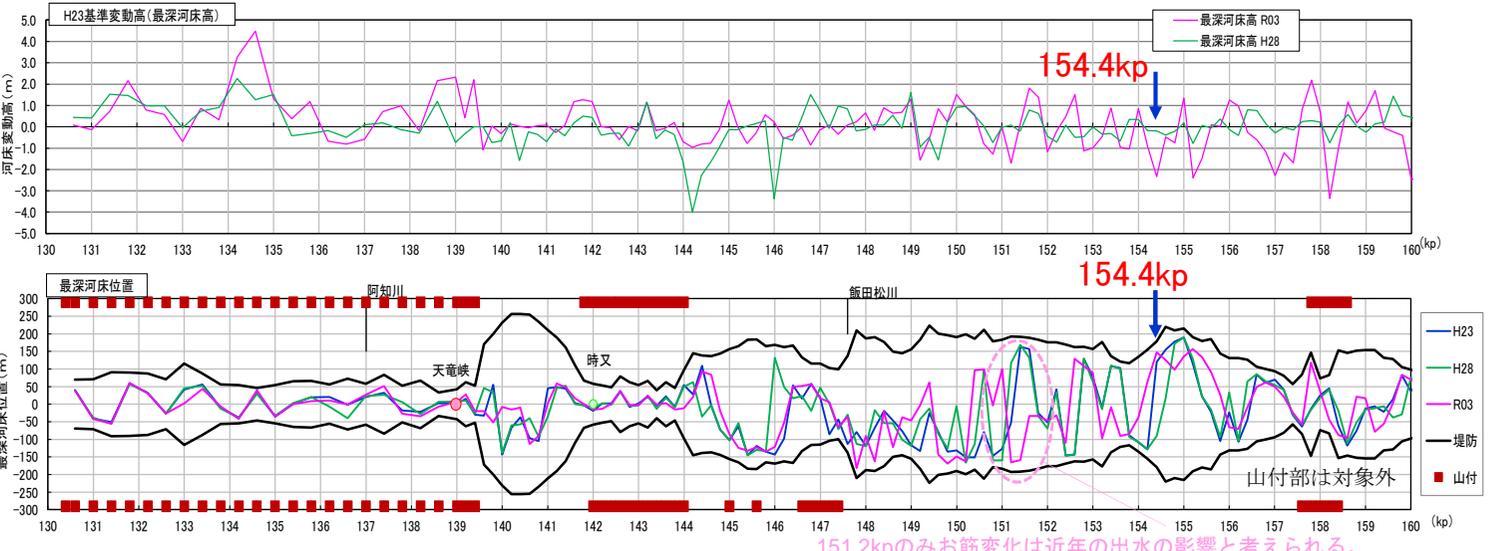
- 局所洗掘による堤防・護岸の被災影響を確認するため、定期横断測量の最深河床高により水衝部の変化を整理した。
- R3測量により最深河床高が低下した154.4kでは経年的に最深河床高が河岸際に固定化され、堤防護岸への影響が懸念される。
- 水衝部での洗掘が確認されていることから、出水時、出水後の巡視等により河岸の変化状況、護岸の健全性を確認していく。

図 H23～R3の最深河床高・河床変動高および最深河床位置経年変化縦断図 (130kp-160kp)

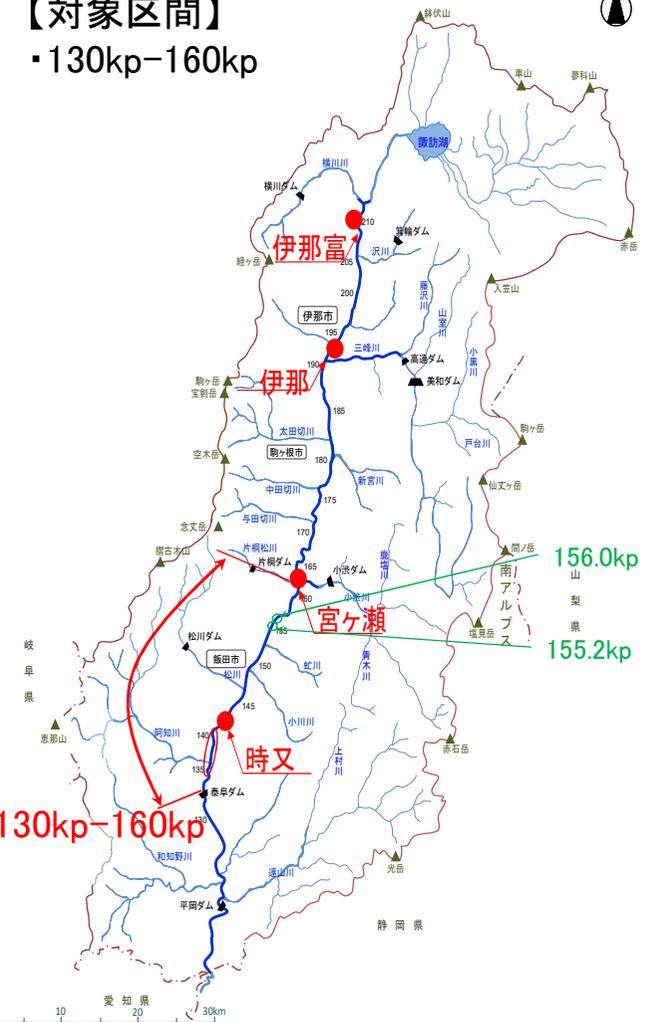
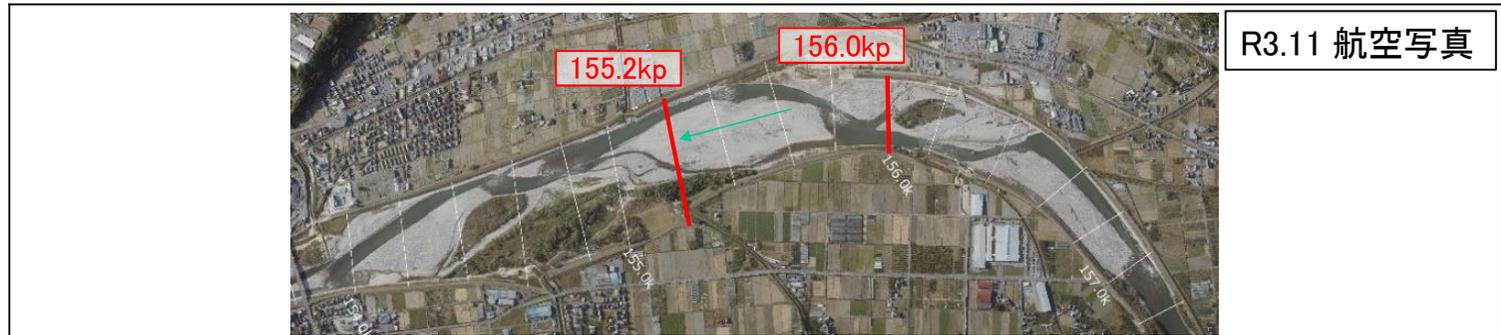
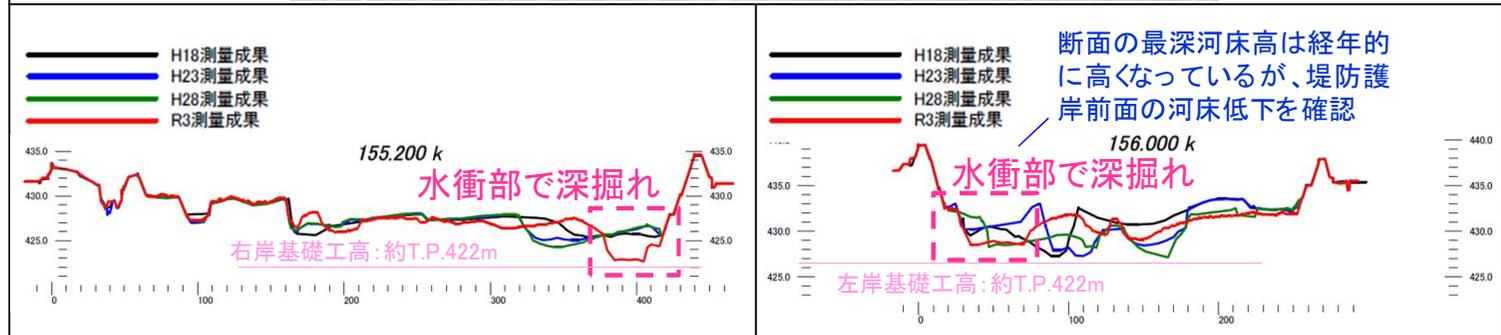
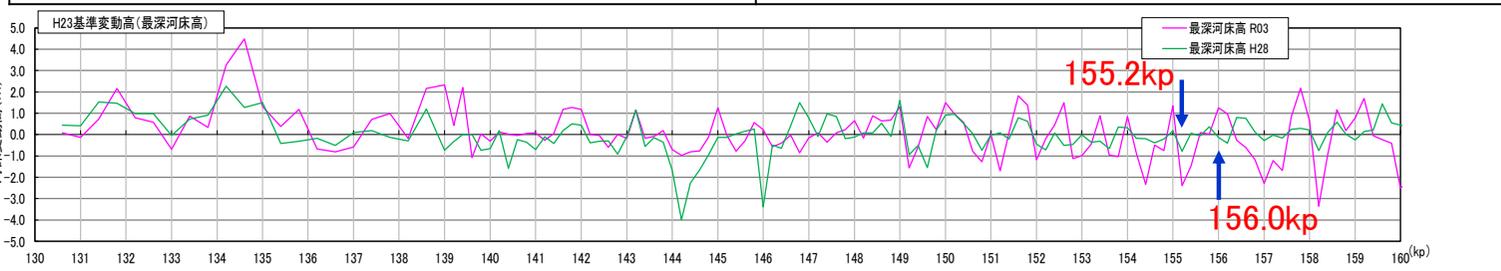
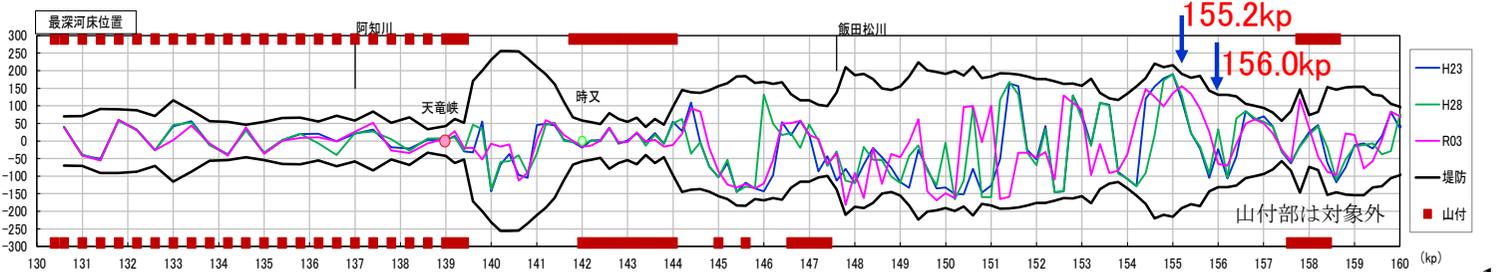
- 局所洗掘による堤防・護岸の被災影響を確認するため、定期横断測量の最深河床高により水衝部の変化を整理した。
- R3測量により最深河床高が低下した155.2k、156.0kでは経年的に最深河床高が河岸際に固定化されていることから、堤防護岸への影響が懸念される。
- 水衝部での洗掘が確認されていることから、出水時、出水後の巡視等により河岸の変化状況、護岸の健全性を確認していく

図 H23~R3の最深河床高・河床変動高および最深河床位置経年変化縦断図 (130kp-160kp)

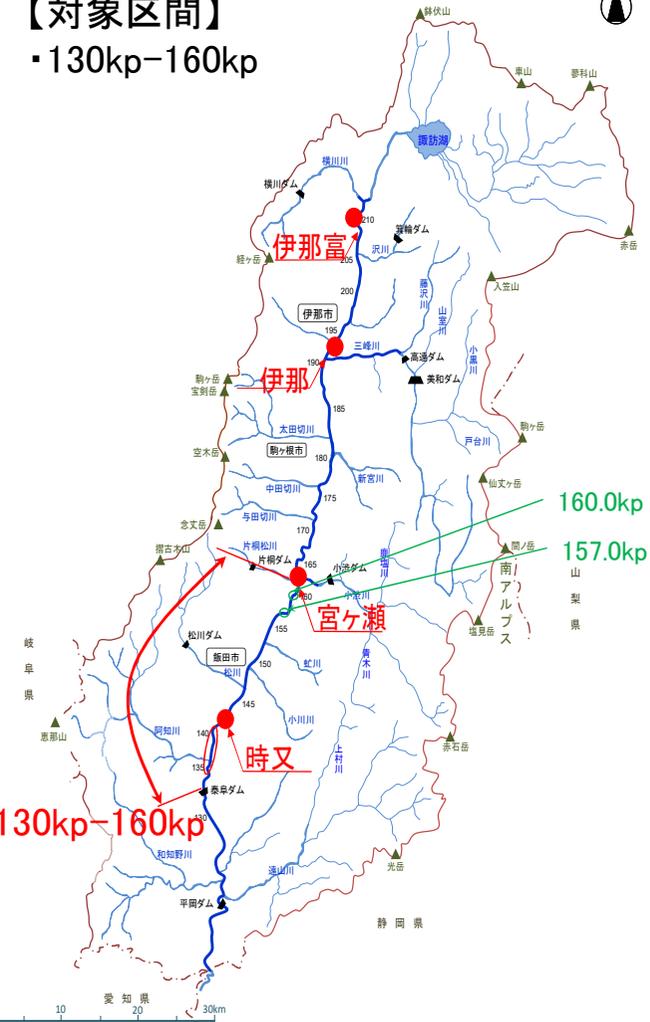
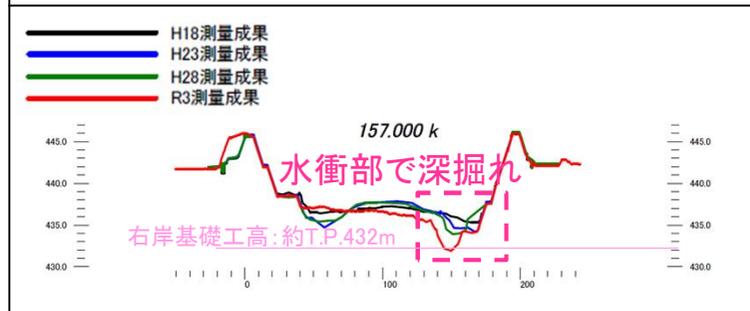
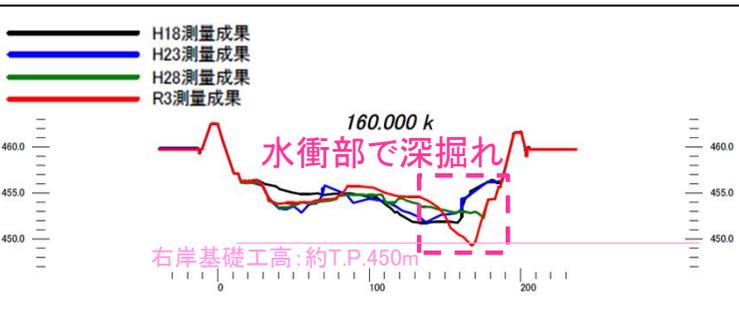
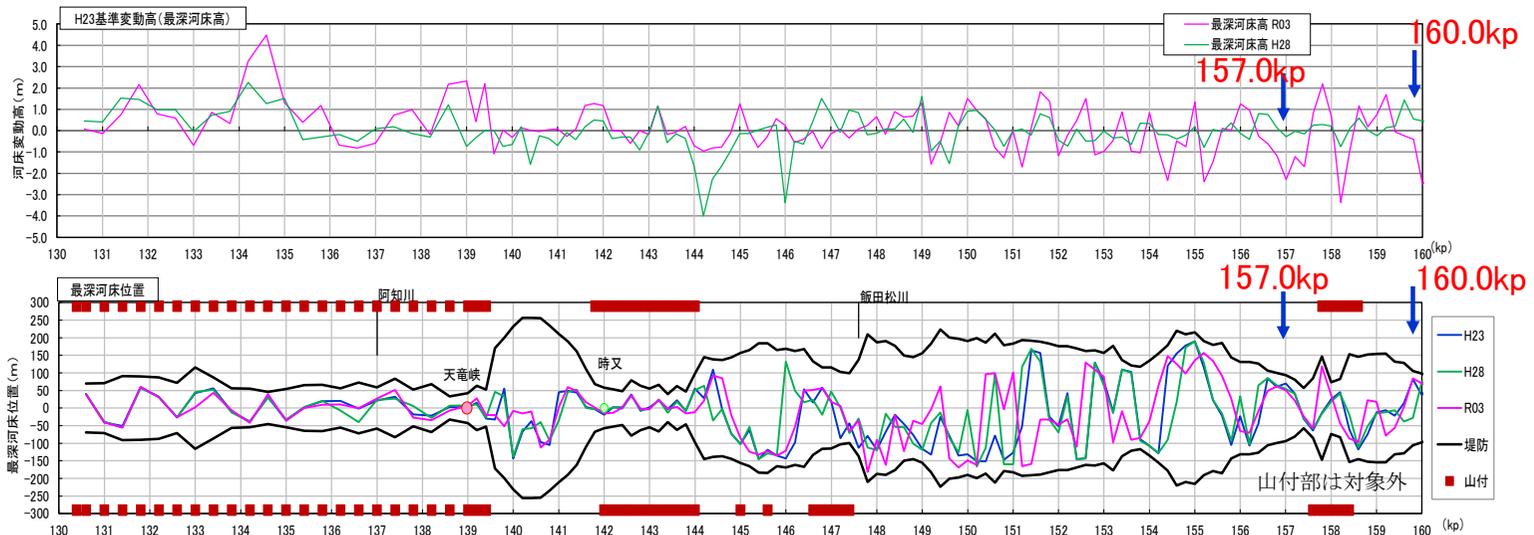
- 局所洗掘による堤防・護岸の被災影響を確認するため、定期横断測量の最深河床高により水衝部の変化を整理した。
- R3測量により最深河床高が低下した157.0k、160.0kでは経年的に最深河床高が河岸際に固定化され、堤防護岸への影響が懸念される。
- 水衝部での洗掘が確認されていることから、出水時、出水後の巡視等により河岸の変化状況、護岸の健全性を確認していく。
- 護岸前面の最深河床高が基礎工高を下回った箇所のうち、157.0k地点は根継ぎ工事を実施中。160.0k地点は上流の新設橋梁工事の瀬替え等の影響によると考えられる。

図 H23~R3の最深河床高・河床変動高および最深河床位置経年変化縦断図 (130kp-160kp)

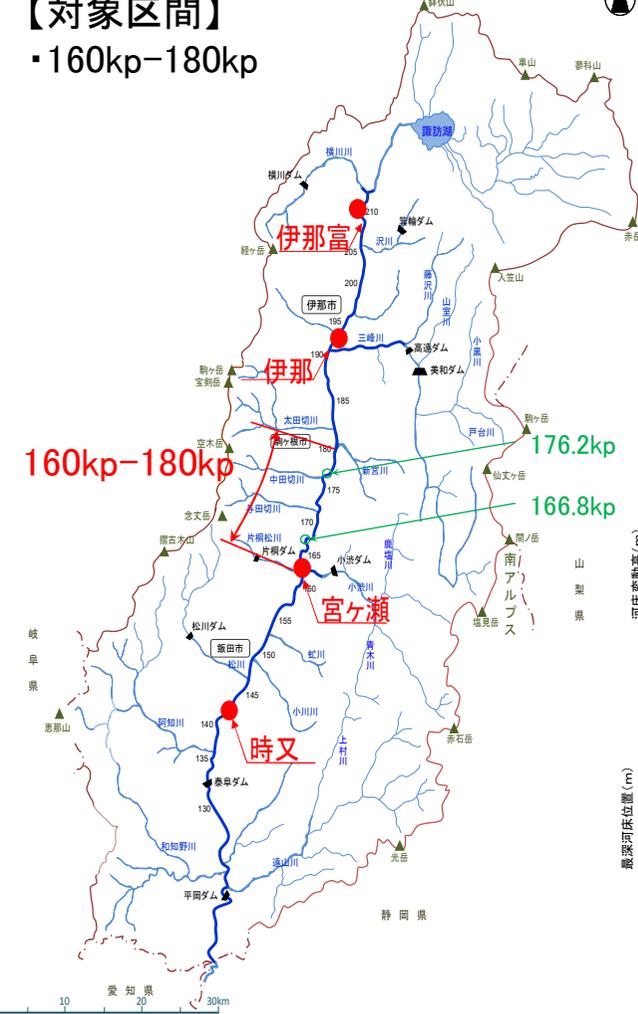
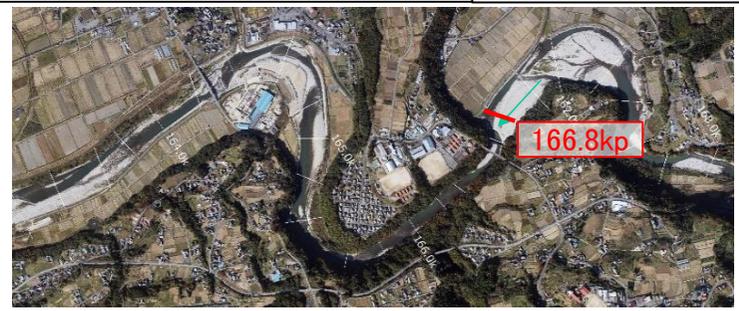
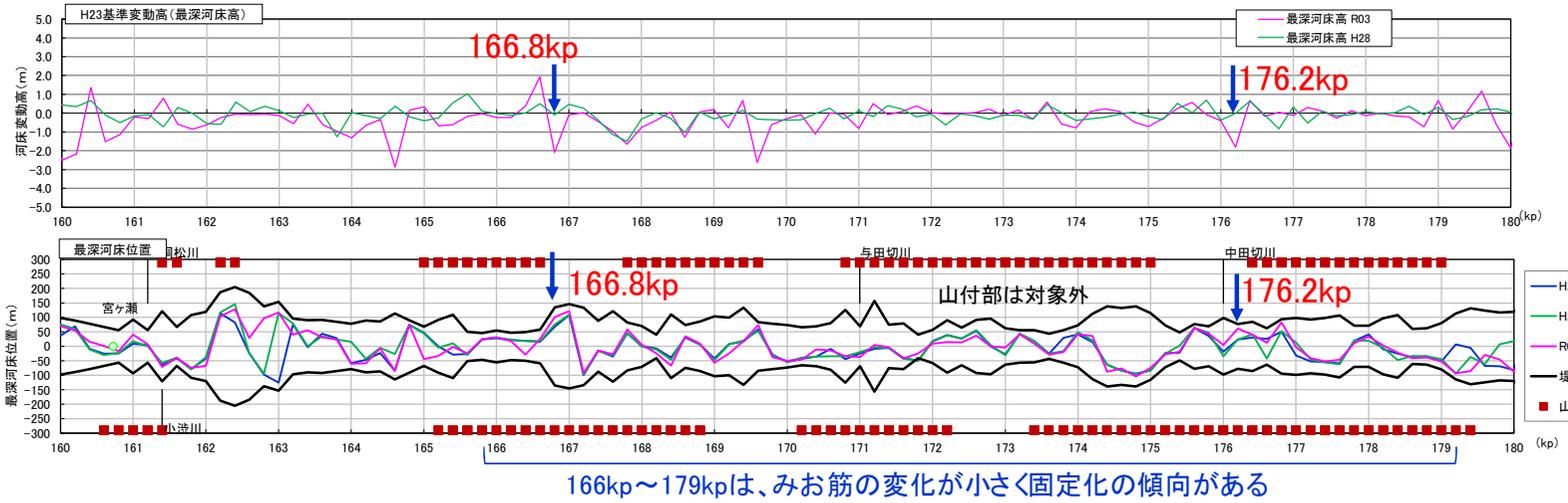
- 局所洗掘による堤防・護岸の被災影響を確認するため、定期横断測量の最深河床高により水衝部の変化を整理した。
- R3測量により最深河床高が低下した166.8kでは経年的に最深河床高が河岸際に固定化され、堤防護岸への影響が懸念される。
- R3測量により最深河床高が低下した176.2kでは澇筋位置が右岸側に移動し、右岸の護岸前面で深掘れしている。
- 水衝部での洗掘が確認されていることから、出水時、出水後の巡視等により河岸の変化状況、護岸の健全性を確認していく。

166kp~179kpは、みお筋の変化が小さく固定化の傾向がある

図 H23~R3の最深河床高・河床変動高および最深河床位置経年変化縦断図 (160kp-185kp)

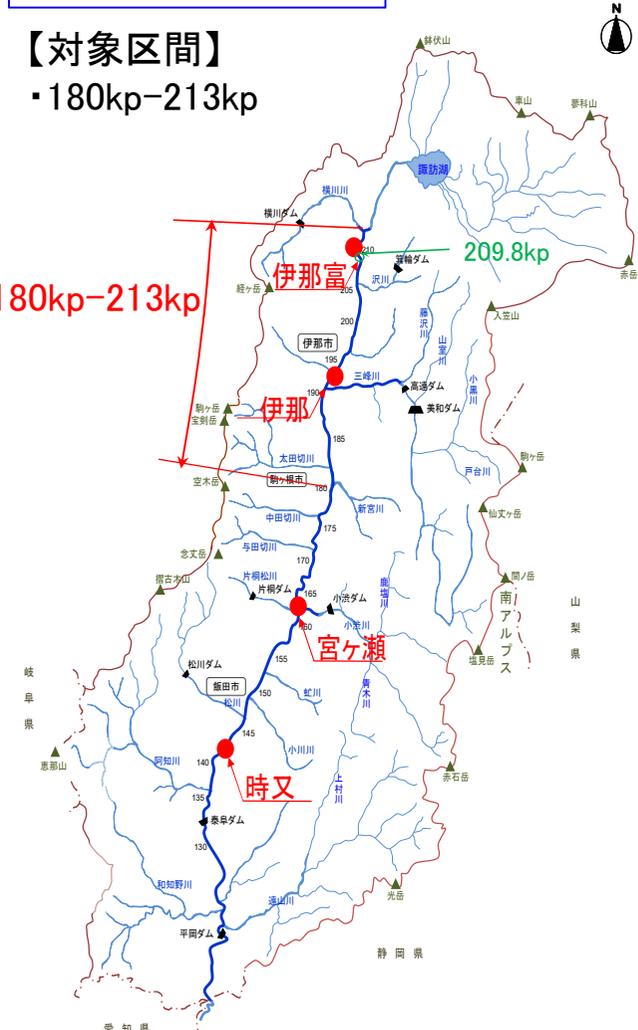
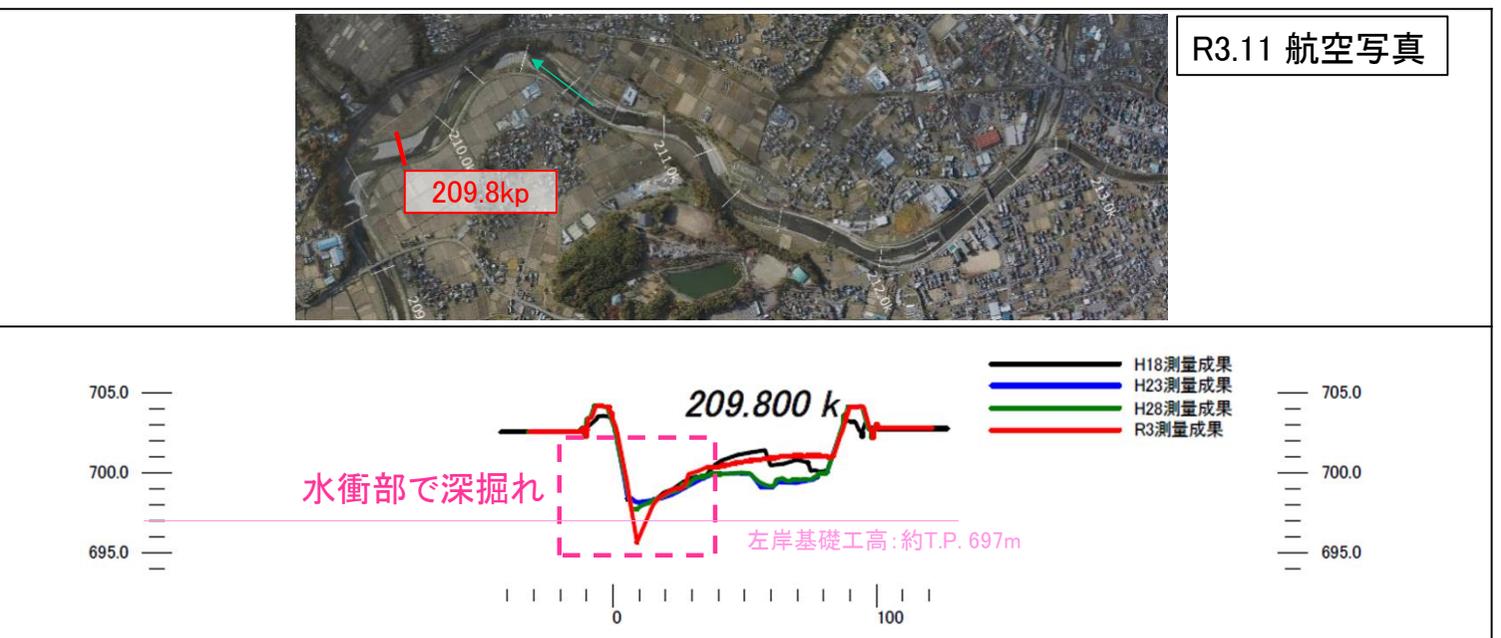
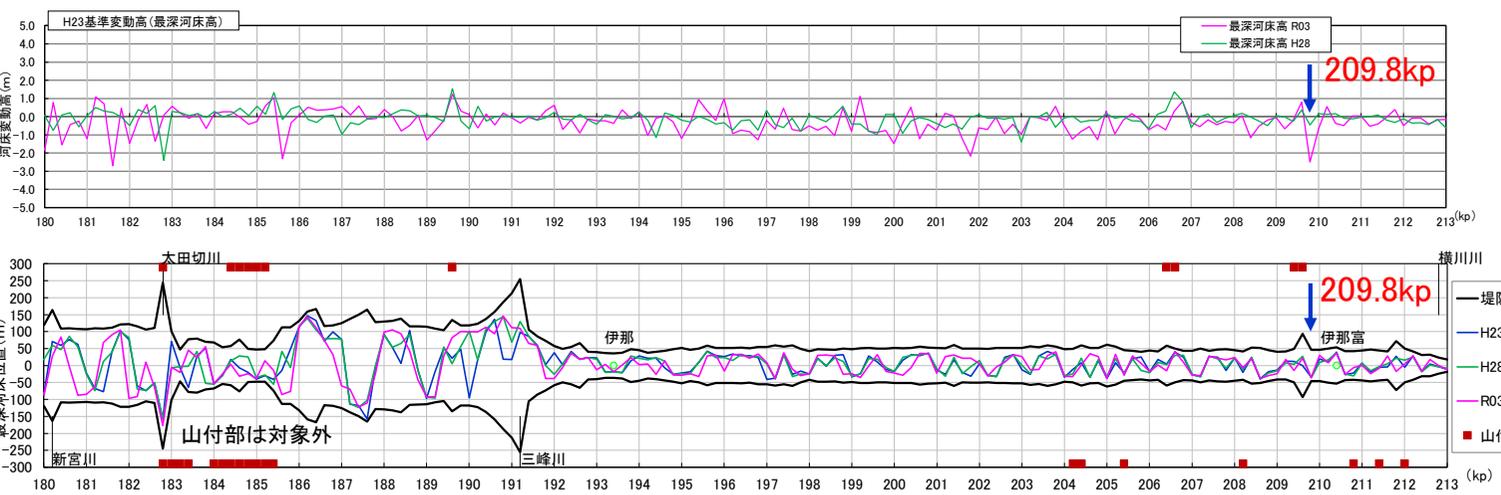
- 局所洗掘による堤防・護岸の被災影響を確認するため、定期横断測量の最深河床高により水衝部の変化を整理した。
- R3測量により最深河床高が低下した209.8kでは経年的に最深河床高が河岸際に固定化されており、堤防護岸への影響が懸念される。
- 水衝部での洗掘が確認されていることから、出水時、出水後の巡視等により河岸の変化状況、護岸の健全性を確認していく。
- 護岸前面の最深河床高が基礎工高を下回った箇所は、応急対策（袋詰玉石）は実施済み。今後も継続してモニタリングを実施し、局所洗掘対策を講じていく必要がある。

図 H23～R3の最深河床高・河床変動高および最深河床位置経年変化縦断図 (180kp-213kp)

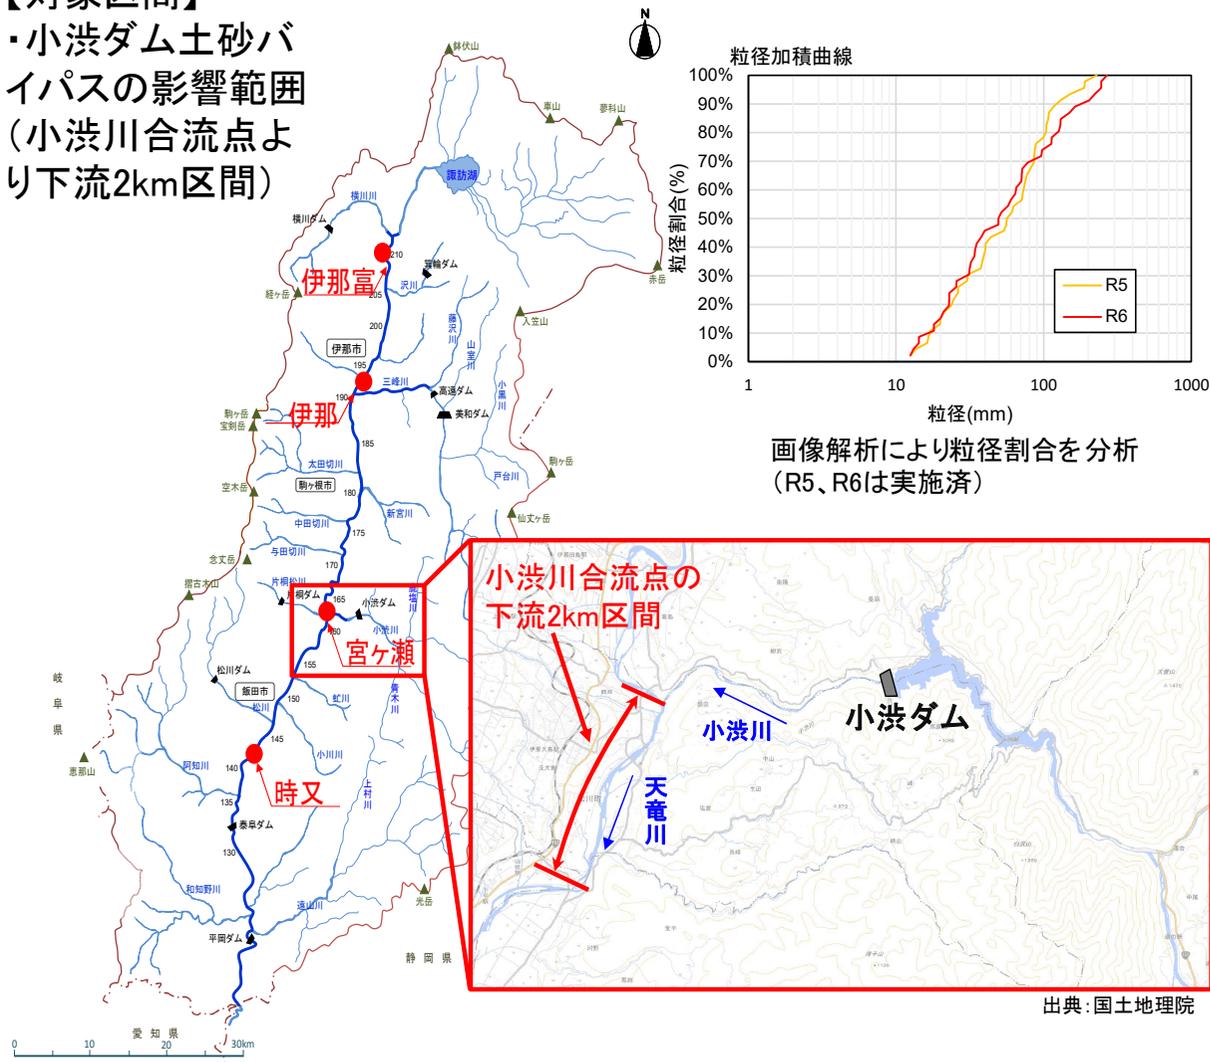
- 小渋川合流後の河床かく乱状況について、合流点下流を対象に、航空写真により河床形状および河床材料の変化を確認した。
- 河床形状はR5年とR6年で大きく変化していない。
- R5年とR6年の画像解析による河床材料調査の結果から、粒径割合に大きな変化は確認できない。
- しかし、現地の写真では10mm未満の粒径（砂、細礫）も存在していることが分かる。
- 小渋川合流点下流では、河床がかく乱している状況が確認できるため、今後も環境の変化をモニタリングにより確認していく。

令和5年度	令和6年度
<p>令和5年度 UAV写真 撮影日時: 2023/10/17</p>	<p>令和6年度 UAV写真 撮影日時: 2024/10/7</p>
<p>撮影日時: 2023/10/25</p>	<p>撮影日時: 2024/12/15</p>

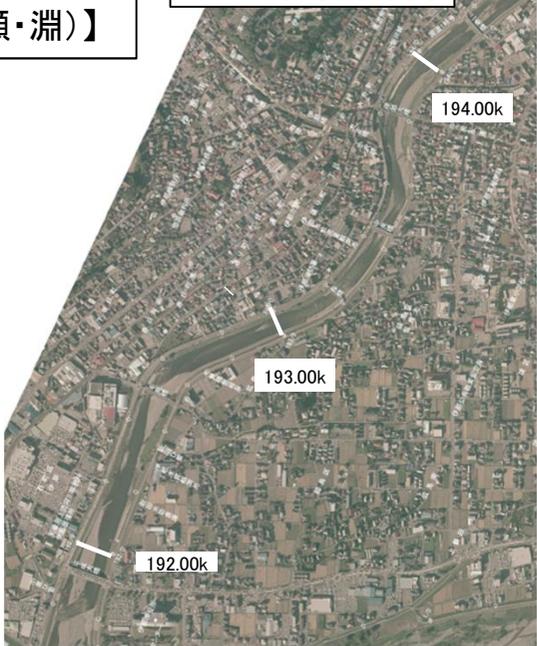
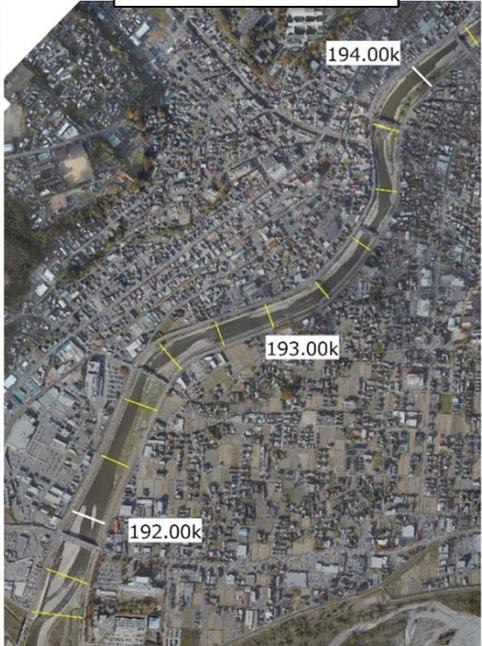
- 良好な河川環境の保全として、瀬・淵の存在状況を水辺の国勢調査により確認した。
- 淵・早瀬の経年変化を確認したところ、R3年時点でも極端な早瀬・淵の増減は確認されていない。
- 上流域Ⅱ（191kp~212kp）では、激特事業実施の際の環境に配慮した施工により配慮された瀬淵が増加している。
- H18以降、変化に富んだ河川環境となってきたと評価できることから、今後も、治水上の安全に留意してモニタリングを継続する。

図 激特事業実施前後の垂直写真(192.0kp~194.0kp)

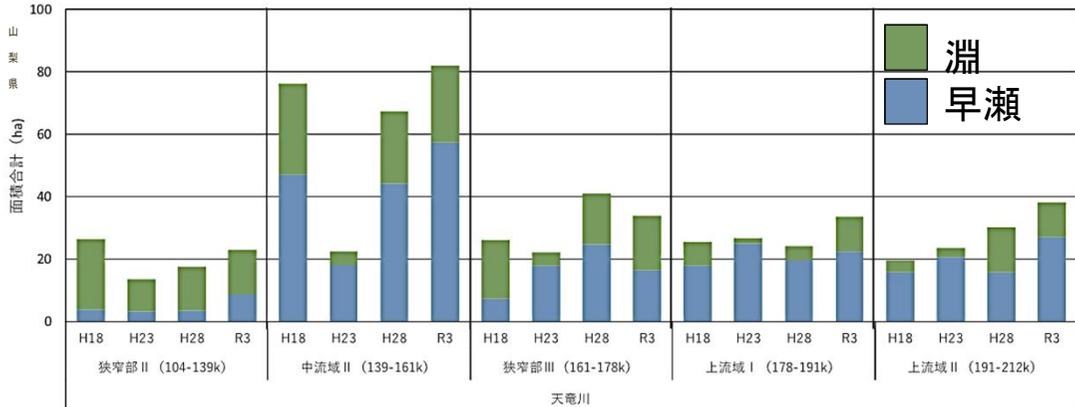
図 天竜川上流域における瀬・早瀬面積の経年変化

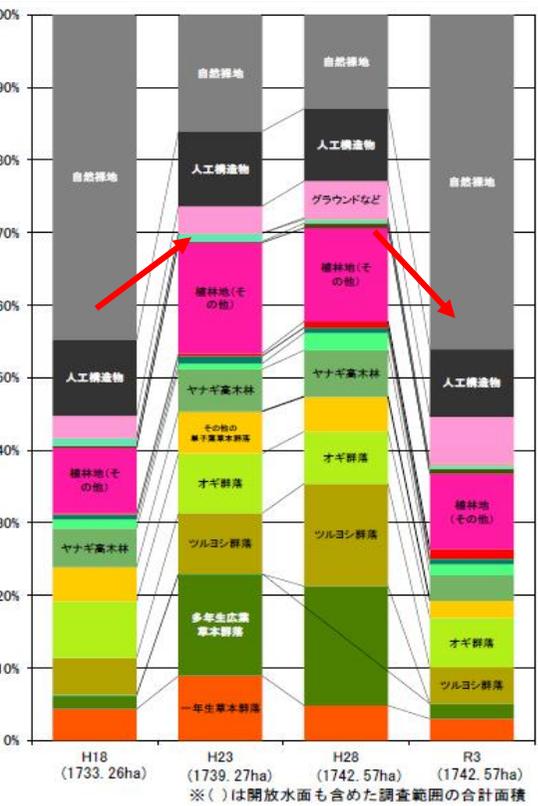
- 良好な河川環境の保全として、河原面積（自然裸地）の面積割合を水辺の国勢調査により確認した。
- H23年からH28年では植生が増加し、自然裸地面積が減少していたが、自然再生事業や緊急3か年対策による樹木伐開、R1年以降の出水により自然裸地がH18年当時まで回復している（図中破線枠内）。
- 今後も自然裸地が維持されるかを水辺の国勢調査によりデータを蓄積し、天竜川上流の目指すべき姿に近づいていくかを把握する必要がある。
- 引き続きモニタリングを継続し、礫河川環境が保全されているか確認していく。

図 天竜川上流域における植生面積の経年変化

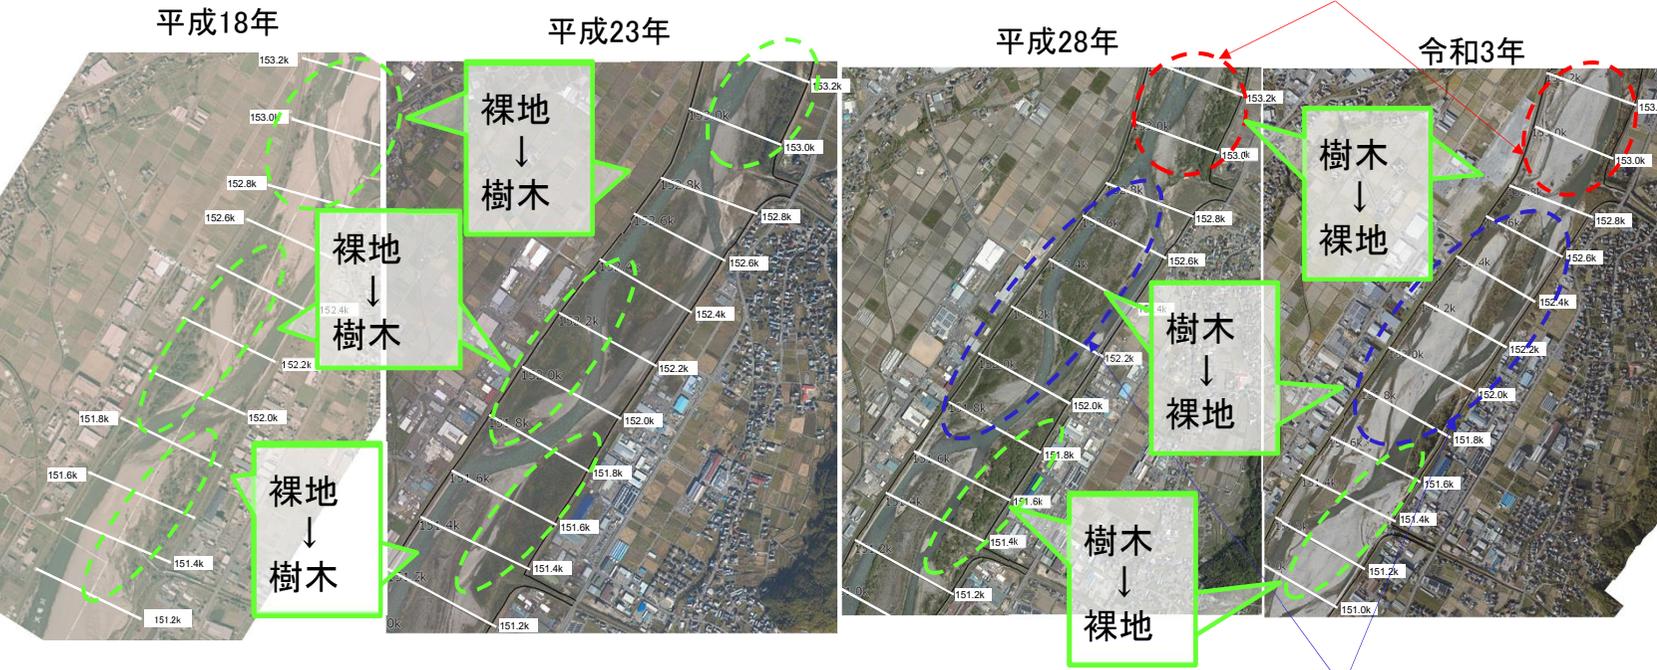
図 151.2k～153.2kの樹林化の経年変化

緊急3か年対策による樹木伐開
(平成30年天竜川飯田地区維持工事)

自然再生事業(礫河原再生エリア、外来植物対策エリア)
⇒平成30年3月に完了

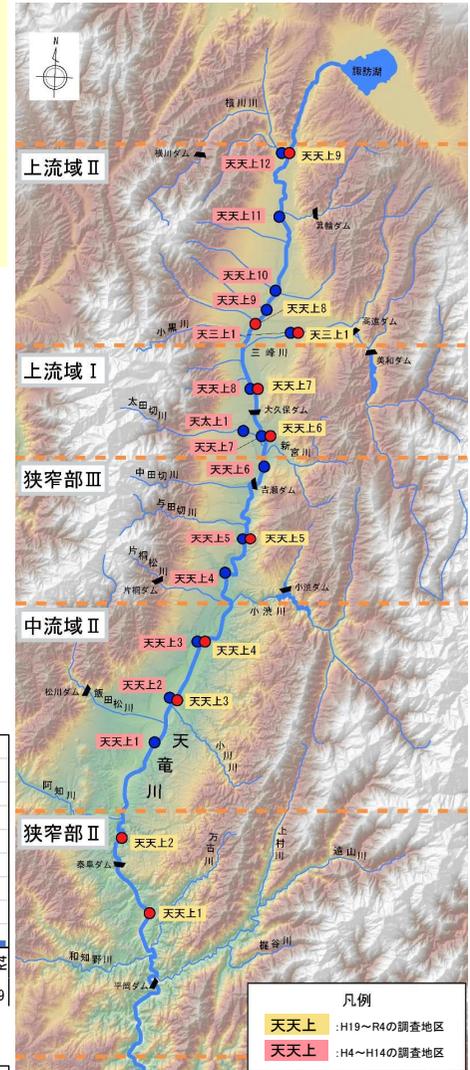
- 代表植物・生物の生息・生育状況を把握するため、水辺の国勢調査により魚類の指標種の個体数の変化について整理した。
- 全体的な傾向として、H24年～H29年にかけて個体数が減少したが、R4年時点では個体数がH24年と同程度まで増加している。これは、出水等に伴う河床の変化のためと考えられる。
- 出水等の影響により、指標種の確認個体数は増減を繰り返していることから、今後も定期調査によりデータを蓄積するとともに、環境の評価手法について検討する必要がある。

天天上1、天天上3、
天天上6～天天上8で増加

図 魚類の経年変化 (年間)

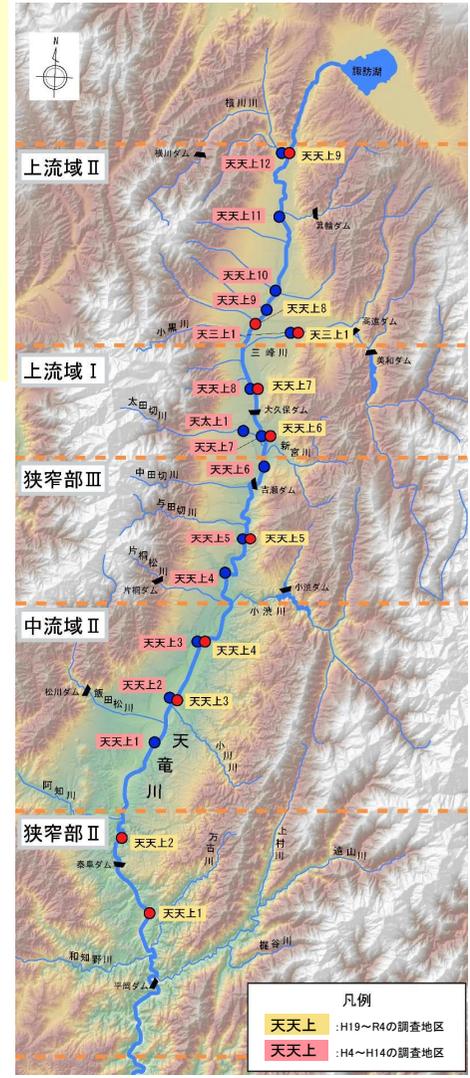
- 代表植物・生物の生息・生育状況を把握するため、水辺の国勢調査により底生動物の指標種の個体数の変化について整理した。
- R4調査では粗粒化した河床を好むナミコガタシマトビケラが増加している。これはH29年以降の出水等により河床がかく乱、変化し、細かい粒径の土砂が流出したためと考えられる。この傾向は、全川的にユスリカ科（細かい粒径を好む種）の個体数が減少していることから確認できる。
- 上流域では安定した河道を好むヒゲナガカワトビケラが増加している。
- 出水等の影響により、指標種の確認個体数は増減を繰り返していることから、今後も定期調査によりデータを蓄積するとともに、環境の評価手法について検討する必要がある。
- また、礫河原の再生による多様な河川環境の創出の進捗についての評価方法について、検討を行う。

図 底生動物の経年変化 (冬季)

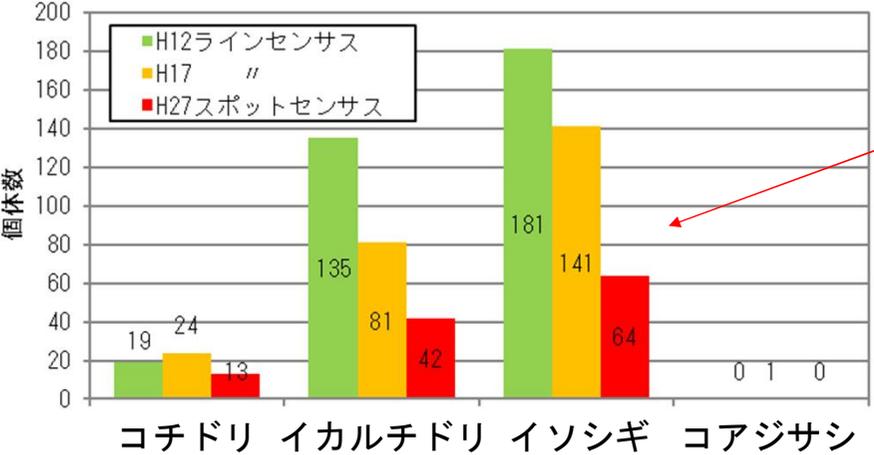
- 代表植物・生物の生息・生育状況を把握するため、水辺の国勢調査により鳥類の個体数、植物の確認地点数の変化について整理した。
- 鳥類では、イカルチドリ、イソシギ等の礫河原の指標種が年々減少傾向となっているが、H18年に調査方法が変更されたことによる影響等と考えられ、礫河原は増加傾向にあるため、長期的にモニタリングを行っていく。
- 植物（天竜川本川の調査地点12箇所）は、H28年にカワラニガナ（長野県RL）、カワラハハコが確認されなかった。外来種の増加も要因であると考えられるが、今後は、定点にとらわれない調査も行いながら、状況を確認していく。
- 植生の変化については、H30年以降大きな出水が続き、礫河原が増加傾向にあることから、長期的なモニタリングが必要である。また今後、河床のかく乱による外来種繁茂面積の変化についても確認する必要がある。

イカルチドリ、イソシギはH12～H27で経年的に、減少しているが、H18に調査方法が変更された。

図 鳥類指標種の経年変化

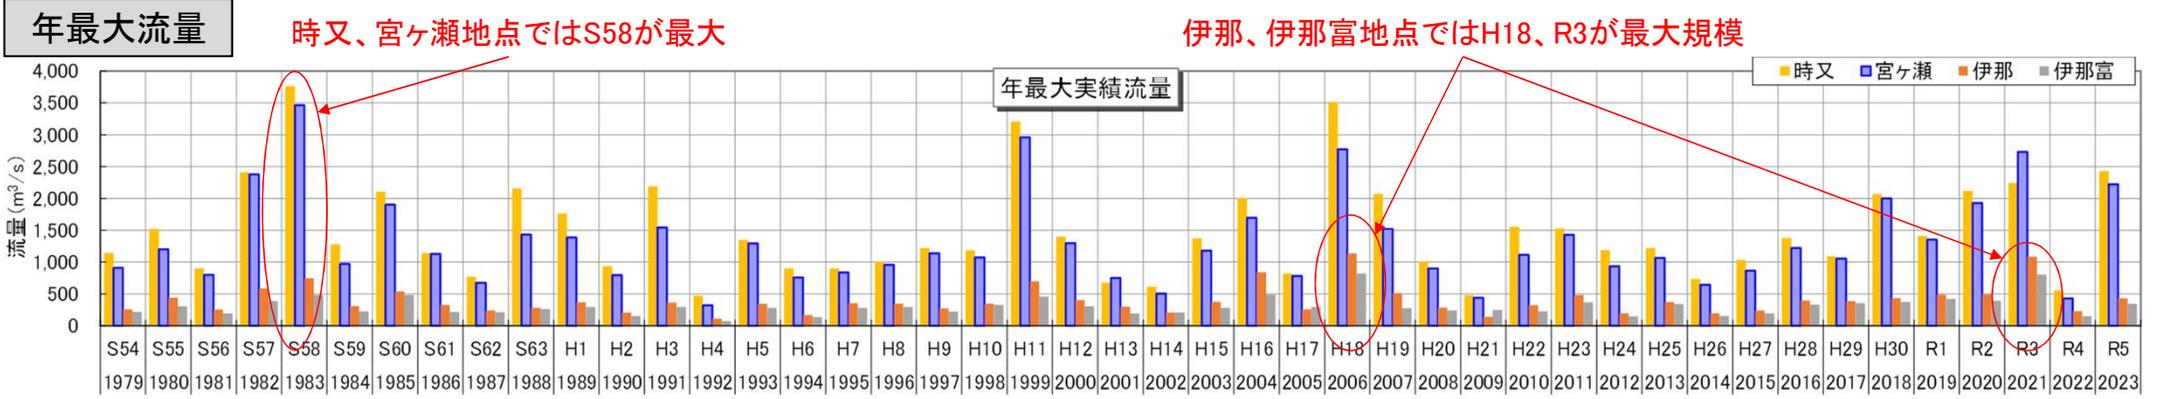
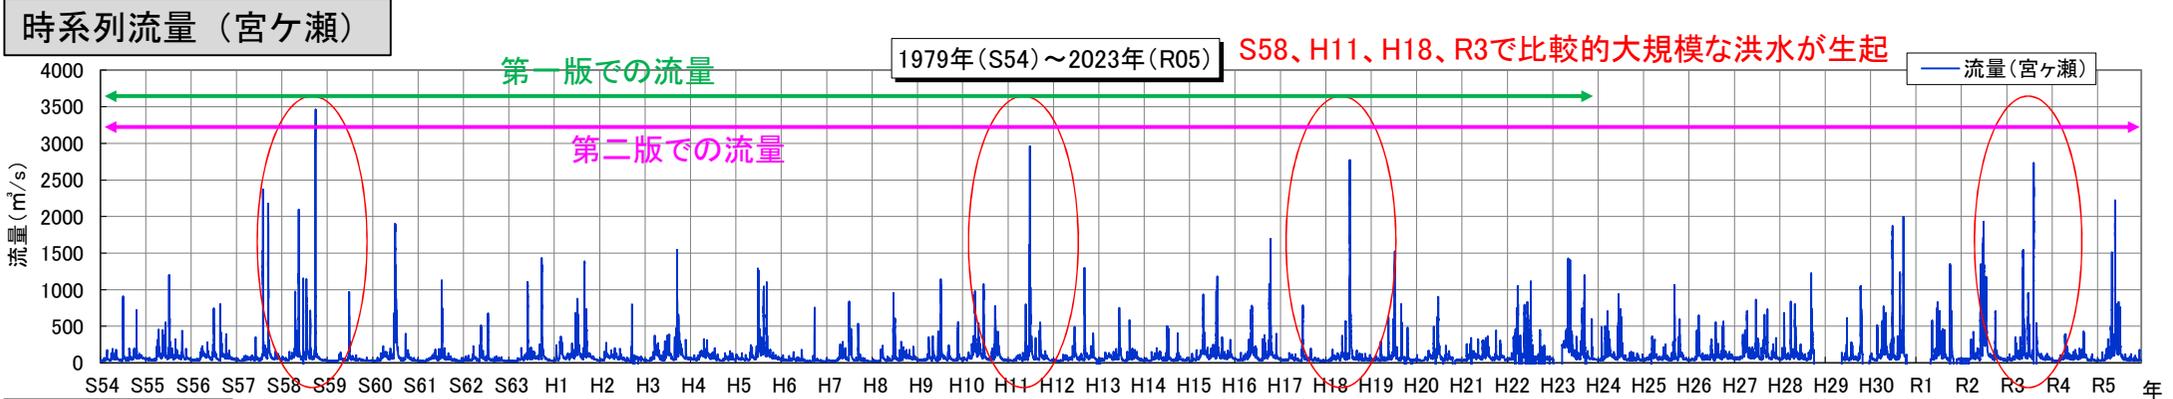
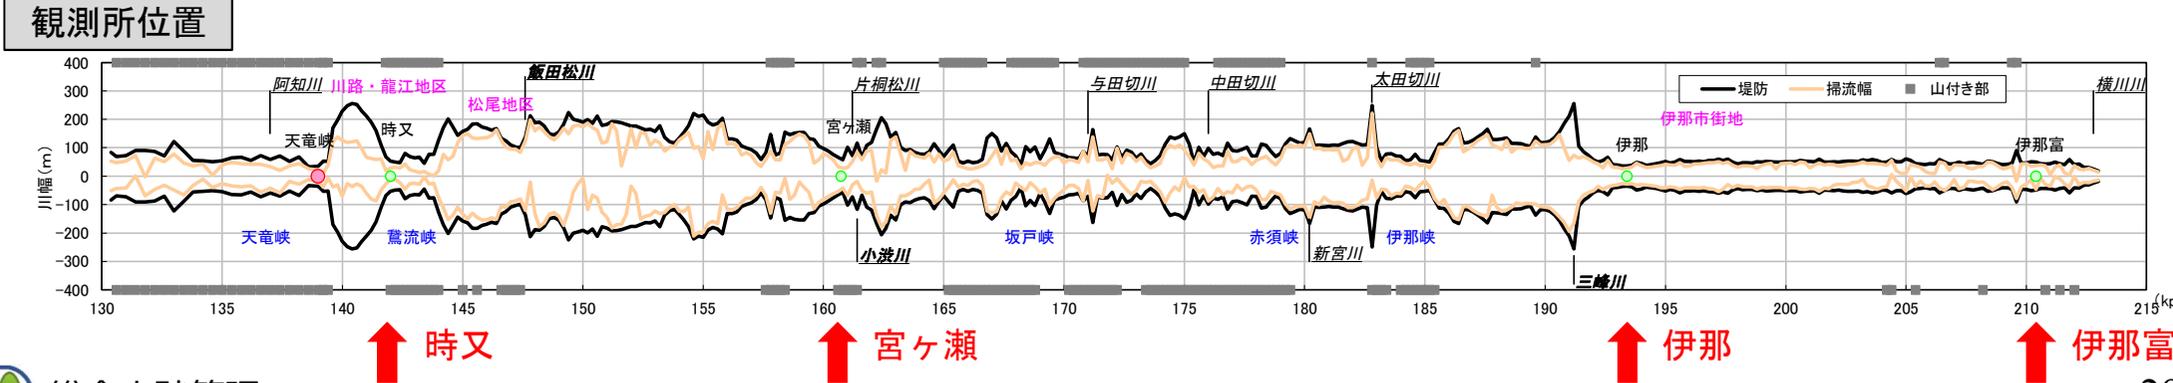
- 境界条件（流量条件）として、S54~R5までの実績流量を繰り返して設定。
- 伊那富、伊那地点はH18、R3が最大規模だが、宮ヶ瀬、時又地点はS58が最大であり、三峰川合流点の上下流で最大となる洪水生起年が異なる。

図 計算期間の流量(宮ヶ瀬地点流量;1サイクル分)

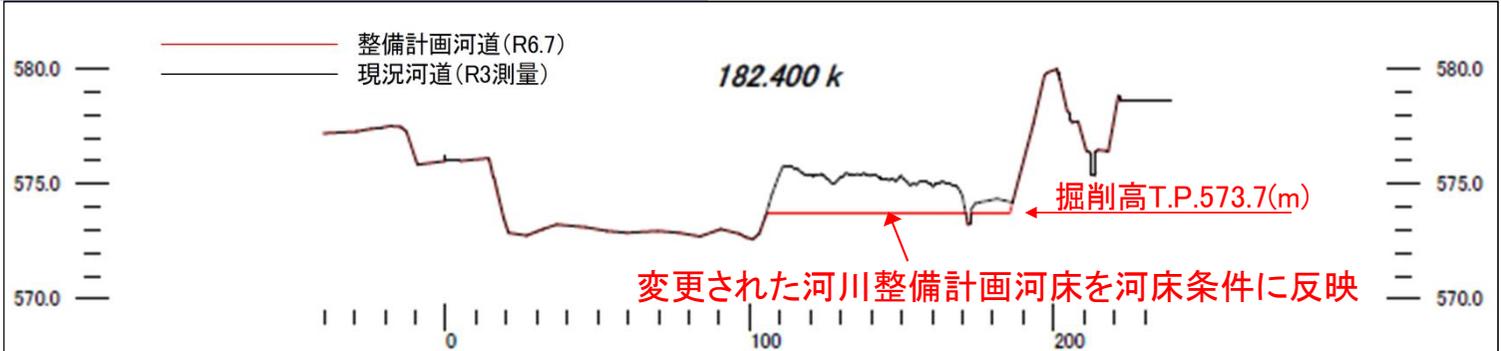
整備計画河道の変更に伴い、維持すべき河床高を変更。

図一 現況河道・整備計画河道 重ね図(最新の整備計画河道で河床高が変更になった断面の一例)※ (182.4kp)

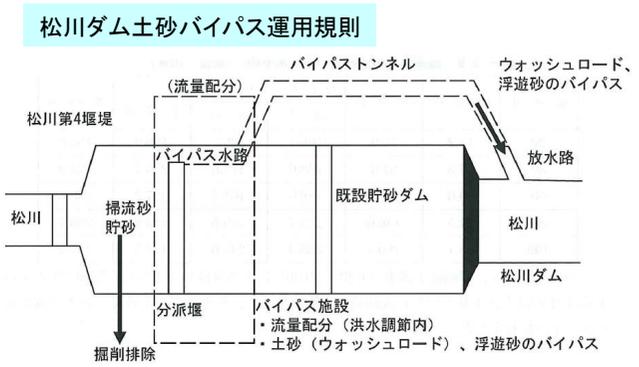
[変更計画]松川ダムの土砂バイパス運用方法変更(案)

松川ダムでは、現行計画では土砂バイパスの対象粒径は2mm以下の土砂となっていた。近年の実態を踏まえ、土砂バイパスへの分派として2mm以上の土砂も許容する運用方法の変更を検討していることから、総合土砂管理で扱う河床変動計算モデルにおいても反映する予定である。
