## 平成18年度 天竜川水系崩壊地現況調査(遠山川流域編)

工期：平成18年8月25日～平成19年1月31日

### 遠山川上流域 現地調査実施中!

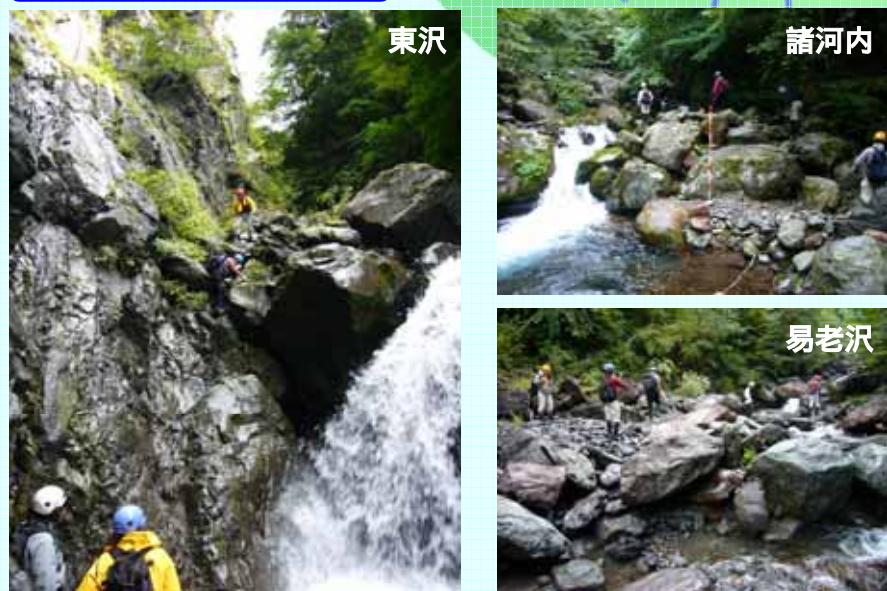
#### 渓流調査実施状況

東沢

諸河内

易老沢

渓流調査は、聖岳、兎岳、上河内岳の大規模な崩壊地より生産され下流域へ流下した土砂の状況を把握すべく実施しています。河道には不安定土砂が厚く堆積しており、どの渓流についても共通して巨石(3~5m規模)が点在しており溪床を固め、滝あるいは狭窄地形により土砂調節が適度に行われています。しかし、溪岸侵食、崩壊は今もなお起きており、河道へ土砂生産が行われている状態にあります。今後さらに詳しい調査を実施し、今後の砂防事業の基礎資料とするための綿密な調査を行っています。

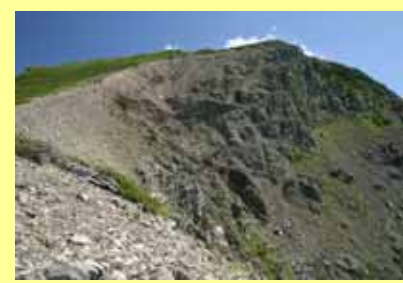
比較的新しい大規模な崩壊

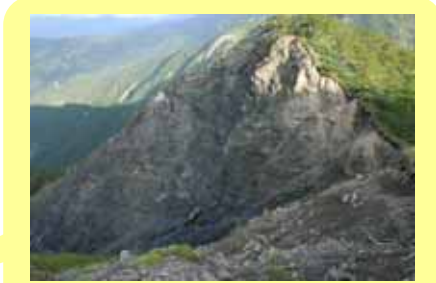
上河内ガレ

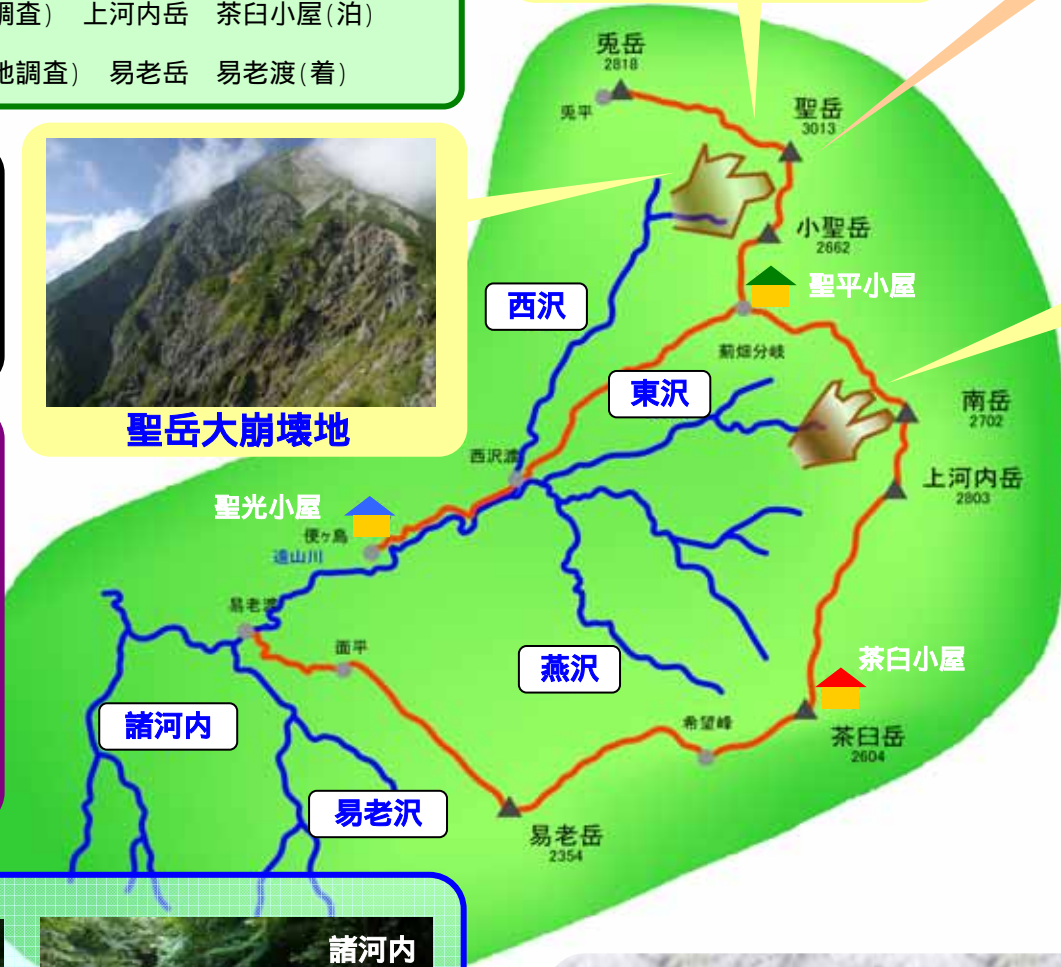
聖岳大崩壊地

遠山川源頭部の荒廃状況を把握するため聖岳 兎岳 (聖岳) 上河内岳 茶臼岳のルートにより、稜線から遠山川源流部の現況調査を行いました。

調査地点は砂岩と粘板岩の互層を呈する四万十帯(中世代末期の白亜紀を中心とした地層)が分布します。調査を実施したいずれの崩壊地も露岩が多く見られその状況は受盤を呈し、崩壊性の高い斜面形態という事がわかります。

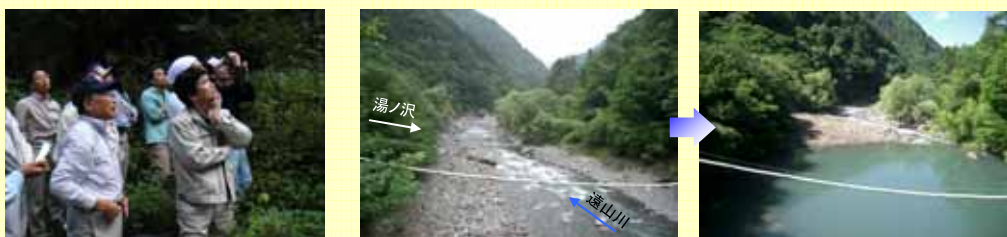
平成17年8月12日に遠山川左支流の湯ノ沢から多大な土砂が流出しました。事務所では、上流部の大規模崩壊や流域の荒廃状況を把握すべく、専門家を交え現地調査を行いました。調査の結果、河床不安定堆積物の2次移動が確認されました。

土砂流出前(H17.8.12撮影)  
遠山川本川湯ノ沢合流点付近

土砂流出後(H17.8.15撮影)  
流出した土砂により本川河道が閉塞され天然ダムが形成された。
