## 平成21年度 此田地すべり対策工事が完成しました。

昨年7月より始めました平成21年度天竜川水系此田地すべり対策工事も、2月15日を持って完成することが出来ました。  
 此田地区の皆様を始め、近隣住民の皆様にはご迷惑と、ご不便をおかけしました。  
 皆様の御協力により事故も無く、工事を完成することが出来ました。

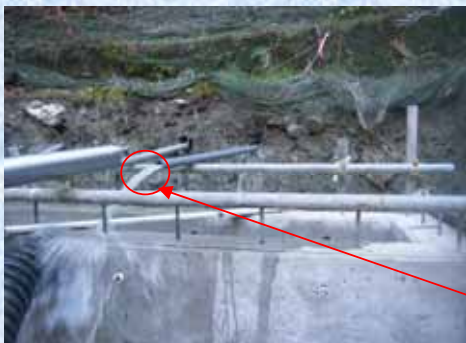
### 35号横ホ-リング' 施工中の出来事

横ホ-リング' 掘進中、ホ-リング' が滞水層に当たると、大量の地下水が流れ出しました。

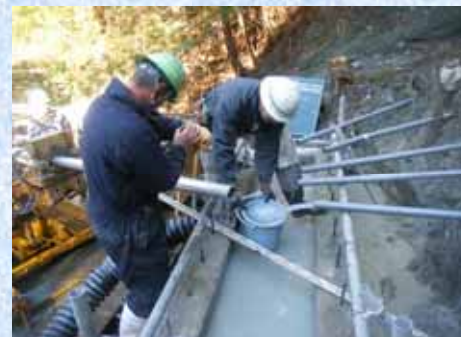
地下水

計量してみると、バケツ一杯(8ℓ)が約8秒で満タンになりました。毎分約60ℓの地下水が流れ出たこととなります。
