大西公園周辺では こんな工事が行われています

●大西山の復旧治山工事

●大鹿村の砂防工事と大河原護岸・床固工群

平成16年度 天竜川水系 大河原大西地区護岸工事
 施工：株式会社トライネット
 現場事務所電話：0265-39-1013

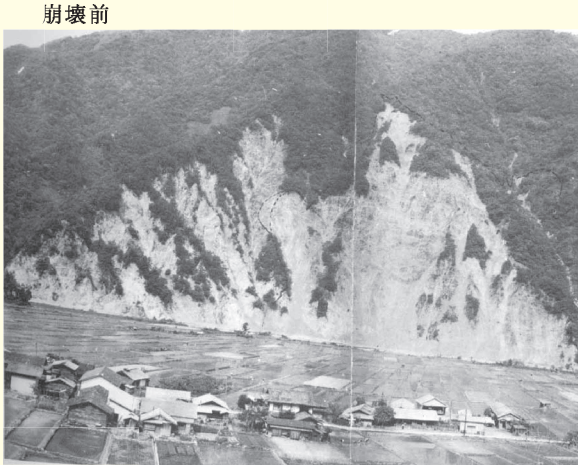
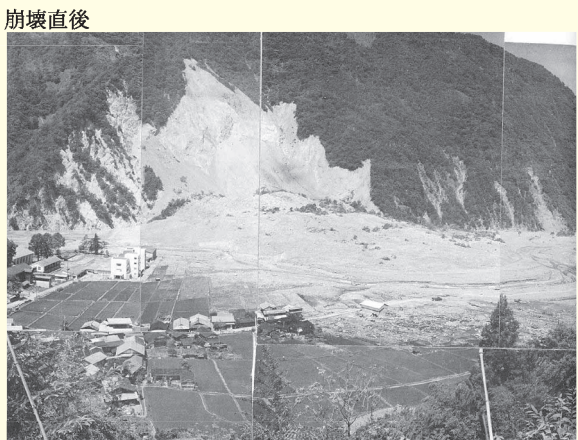
昭和36年災害における大西山大崩落の状況

建設省中部地方建設局天竜川上流工事事務所 S36.6災害 大西山変貌写真集(1984.11)より

大鹿村はこれまで何回も災害に見舞われてきました。中でも昭和三十六年の災害では大西山が大崩壊を起こし多くの尊い命が奪われました。崩壊した斜面はその後徐々に上の方へ荒廃が進み、その荒廃の進行を止めるために昭和六十一年から大西山復旧治山工事が始まりました。

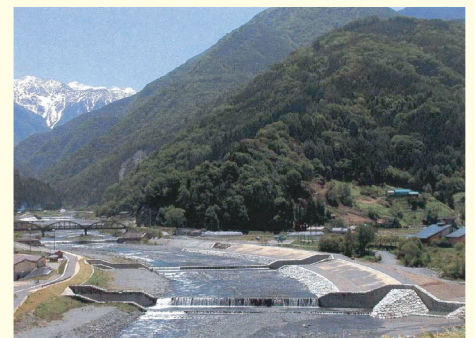
近年に於いては景観への適合や生態系への配慮が重要な問題として位置づけられています

砂防工事の目的は自然の河川災害から人命・財産を守るためですが、近年においては景観への適合や生態系への配慮が重要問題として位置づけられています。
