# 平成30年台風24号の出水状況【速報版】

○台風第24号に伴う前線により、豊川流域において強風をとまなう大雨となりました。

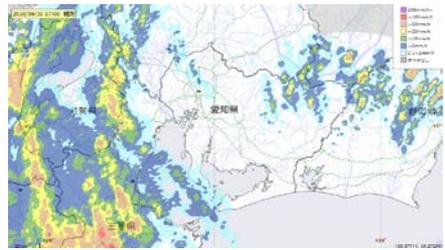
9月30日17時00分

## 【レーダー雨量】

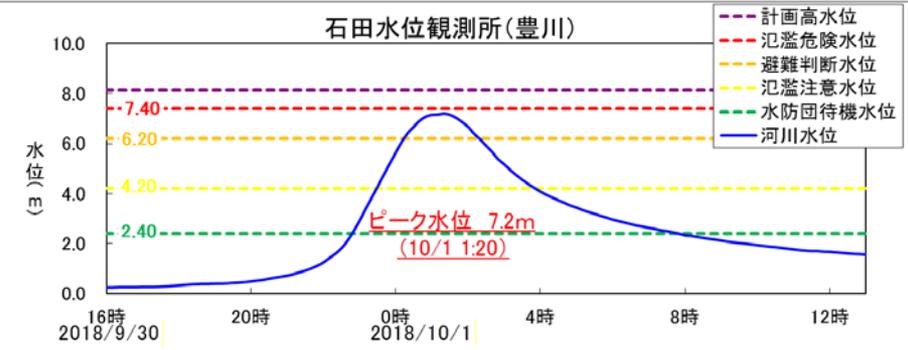
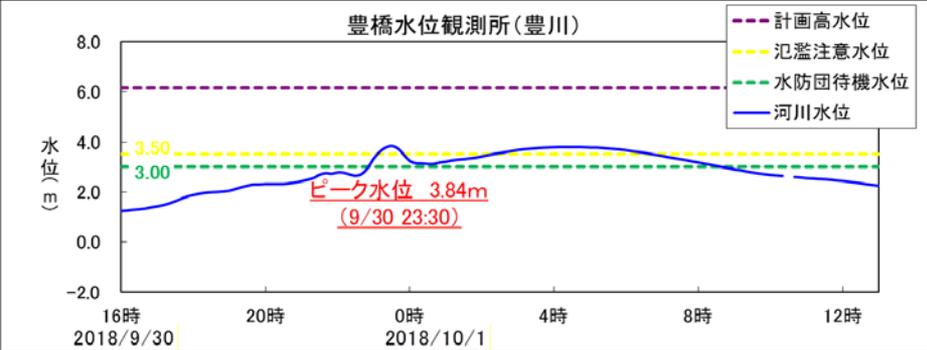
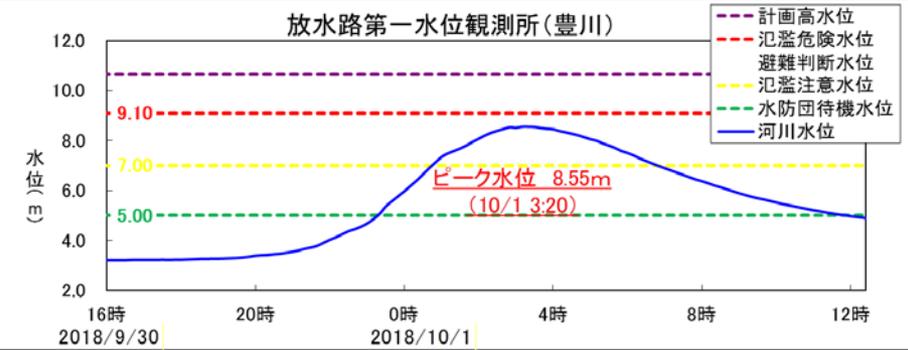
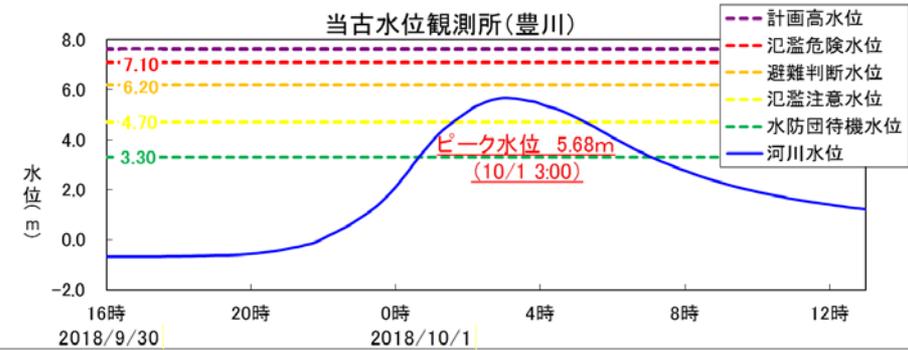
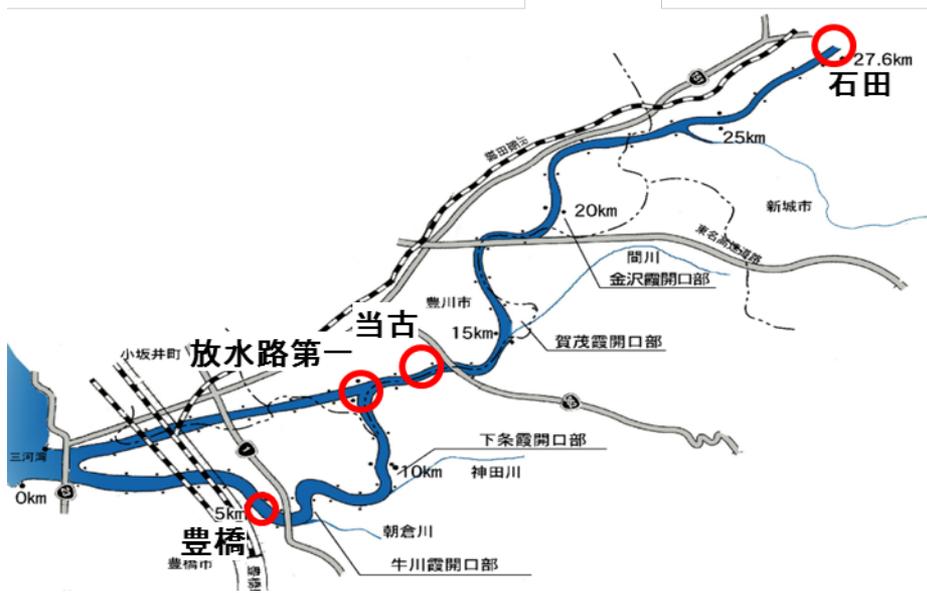
- 石田水位観測所では、避難判断水位を超過し、さらに **氾濫危険水位** に迫りました。
- 放水路第一水位観測所では、**氾濫危険水位 (= 避難判断水位)** に迫りました。
- 当古水位観測所では、氾濫注意水位を超過し、さらに避難判断水位に迫りました。
- 豊橋水位観測所では、氾濫注意水位を超過しました。

○作手雨量観測所(新城市作手)では、**9月30日23時から24時の1時間に92mmを記録し、10月1日7時までの累加雨量は331mm**を記録しました。また、石田水位観測所(新城市庭野)において**避難判断水位(6.20m)を約2時間超過し、ピーク水位は7.2m**を記録しました。これは、平成に入ってから、平成23年9月の大洪水に次ぐ水位(戦後5位)となり、4つの霞全てに浸水が発生しました。
