H22.2.28～3.1 チリ中部沿岸で発生した地震による津波への対応

国土交通省 中部地方整備局 豊橋河川事務所

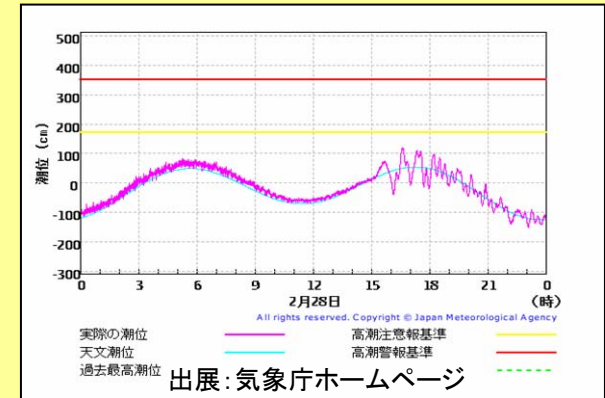
田原市赤羽根

天文潮位と観測値の比較をしたものです。太平洋に面している赤羽根については、津波の影響が顕著であり、小刻みに潮位の変動を示しています。

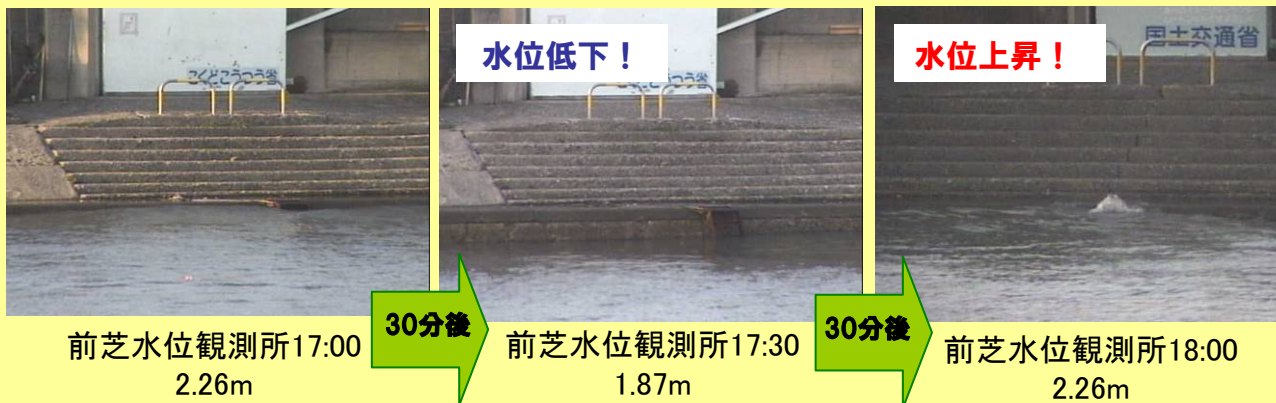
前芝水位観測所の水位変動の様子

放水路下流CCTVカメラの画像です。津波による水位変動の様子がよくわかります。CCTVカメラ画像は、豊橋市をはじめ沿川自治体にリアルタイムで提供。事務所HPでもご覧いただけます。

豊橋河川事務所では、津波の到達に備え前芝水位観測所(豊川放水路)及び豊橋水位観測所(豊川)の各水位をリアルタイムで監視。
三河港の満潮時17:47の前後に3回の水位変動を観測し、最大水位差は39cmでした。
