3月	豊川 愛護モニター報告	モニター区間	豊川:左右岸 吉田大橋～当古橋
			管轄出張所:豊川出張所
実施日	令和2年3月31日	実施区間	当古橋周辺

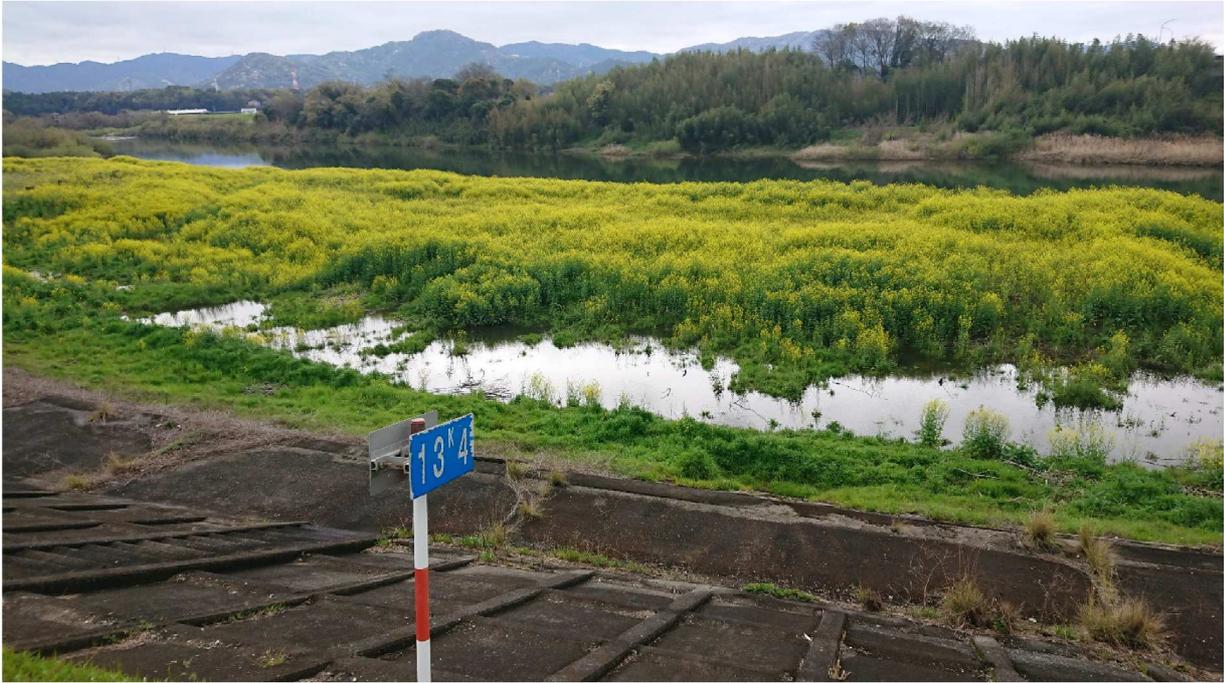
当古橋上の樹木群は昨年、高域にわたって伐採されました。その後初めての春景色に驚いています。素晴らしい菜の花畑です。河川敷の樹木は河川内の流水阻害や洪水時に水位上昇を抑える目的と理解していますが、思わぬ副産物です。国土交通省の粋な計らいか、上流から種が流れ着いたのか、どちらでしょうか？ 四万十川では、約1000万本の菜の花畑になり、物産展やコンサートが開かれ、地域復興に役立っているとの話も聞きました。ゴミの投棄も減ると良いですね。

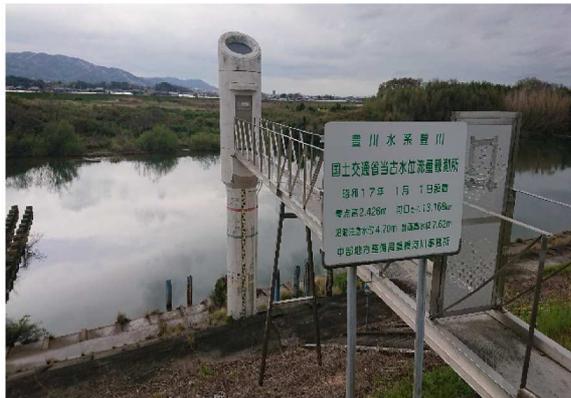
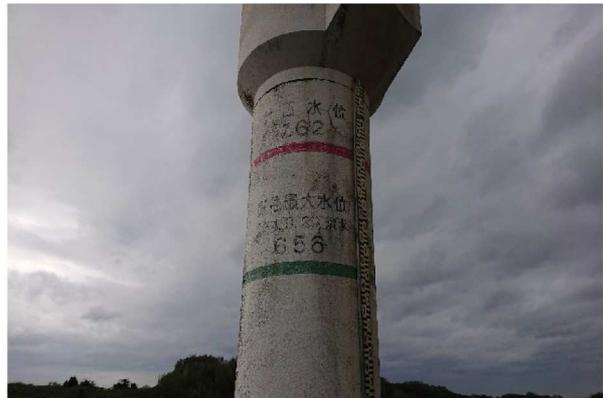
当古水位流量観測所の風景です。看板に氾濫注意水位 4.70m、計画水位 7.62、観測塔の壁面に既往最大水位 S34.9.27 洪水 6.56m と記されています。観測塔の壁面の表示は剥げてとても見にくくなっていますので、しっかりと書き直していただきたいものです。とはいえ、既往最大水位 S34.9.27 洪水 6.56m の記録は、豊川放水路完成の S40 以降破られていないので、塗り替える必要は無いのかも知れませんね。ただ、一昨年(2019年)の台風24号の時には、氾濫注意水位を超えて避難判断水位の 6.2m に迫ったのは記憶に新しいところです。川の水位と氾濫の危険性について、しっかりと注意喚起を要望します。
