7月	豊川 愛護モニター報告	モニター区間	豊川: 左右岸 当古橋～新城橋
			管轄出張所: 一宮出張所
実施日	令和 3年 7月 31日	実施区間	当古橋～江島橋

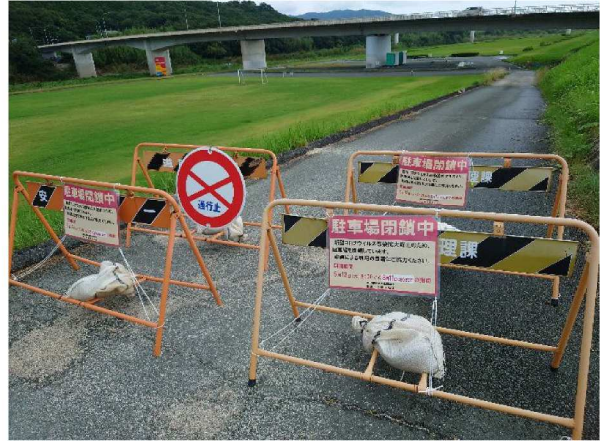
右の写真では、三上橋下の三上緑地へ下りる道が、ダブルのトラサクでふさがれていました。県の嚴重警戒への対応措置で三上グランドが終日使用不可となった影響と思われる。ただ緑地を徒歩で散策するのは、問題なさそうです。ここの緑地は広々としていて、駐車場もあり、とても気持ちの良い環境です。早く、駐車場の閉鎖が解かれることを、願っています。

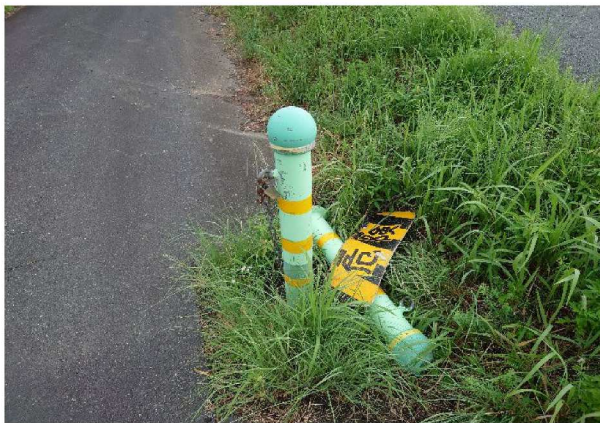
左の写真は、豊川左岸 17Km 付近の堤防道路から河原へ下りる入口のチェーン柵の様子です。ここを下りた河原は、雑木や雑草が多く、川面にたどり着くにはとても危険な場所です。そのため、普段は鍵付きのチェーン柵で侵入できないようにしてあると思います。下で公的な業務を行っているのかも知れませんが、その場合も、知らずに子供らが入ることの無いよう、しっかりと柵を閉めて業務を行っていただきたいと思います。

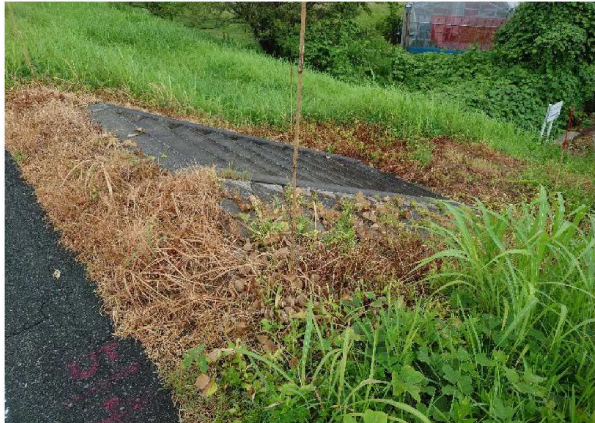
右の写真は、豊川左岸 14Km 付近、当古橋上の堤防です。堤防にかかる階段の下から上まで両側の草が枯れています。堤防の法面に除草剤を散布する事は、堤防を守るための芝草の機能を損ね、堤防弱くすると思います。付近の住民の方へお知らせなど、対応が必要と思いました。一方で、近隣の方の生活道路的な側面もあり、難しいところですが。
