6月	矢作川 愛護モニター報告	モニター区間	矢作川: 左右岸 34.6km~41.62km
			管轄出張所: 岡崎出張所
実施日	令和2年6月29日	実施区間	久澄橋~高橋

令和2年6月29日 矢作川長興寺地区護岸整備状況のレポート(7)

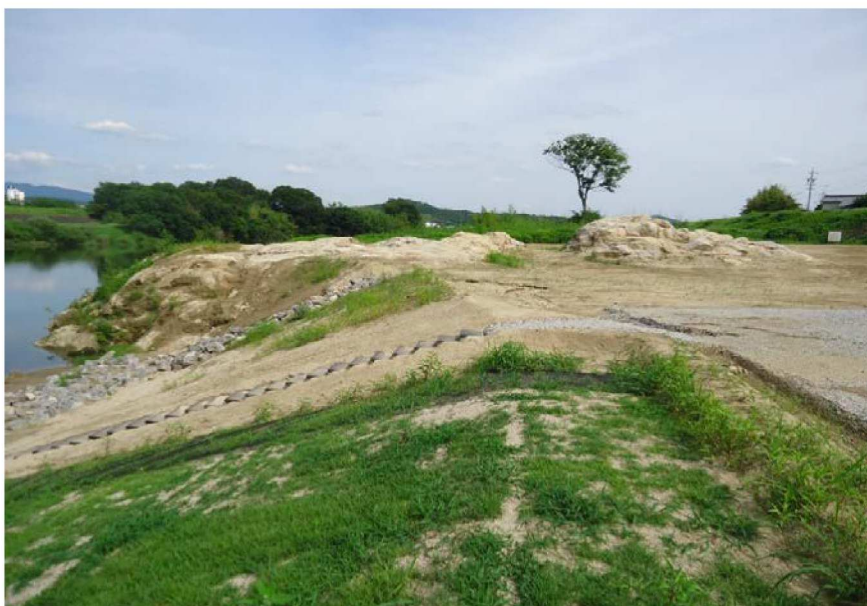
工事が完成している。竜宮神社の跡の露頭の岩盤が取り残されている。この露頭の岩盤は撤去しないとのこと。

河道整備工事を、1年間レポートした。洪水が心配される矢作川が安全な河道へと整備されたことは、うれしいが、最後の詰めとして、露頭の岩盤の撤去と竜宮社の案内板をお願いしたい。

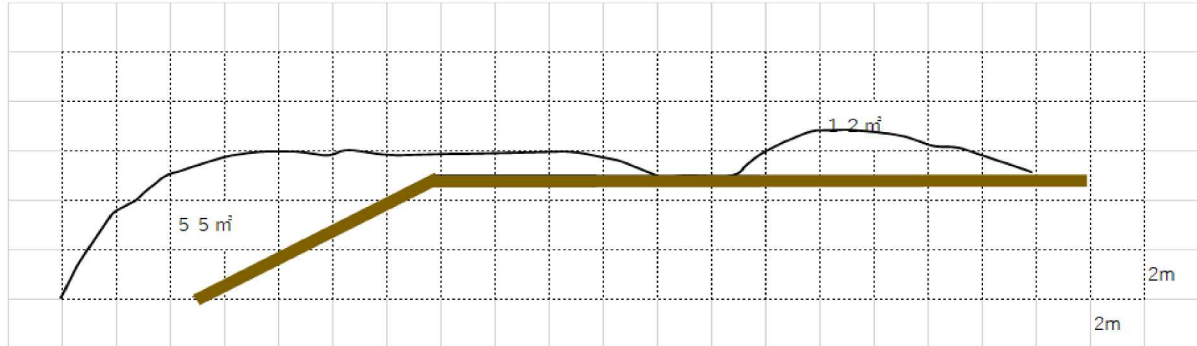
38.7km地点の河川断面図

38.7km地点の現状と計画断面のおおよその断面図を作図した。これにより、約67㎡程取り残しがある。この取り残しは、撤去しないとのことであるが、洪水の際、堤外のトイレまで撤去して、流れの邪魔を取り除くのに、この取り残された断面は、流況にかなり影響を及ぼすと思う。一度、不等流計算をして、どれぐらい影響があるか、計算してほしい。

該当箇所については十分な量を掘削したため、影響はありません

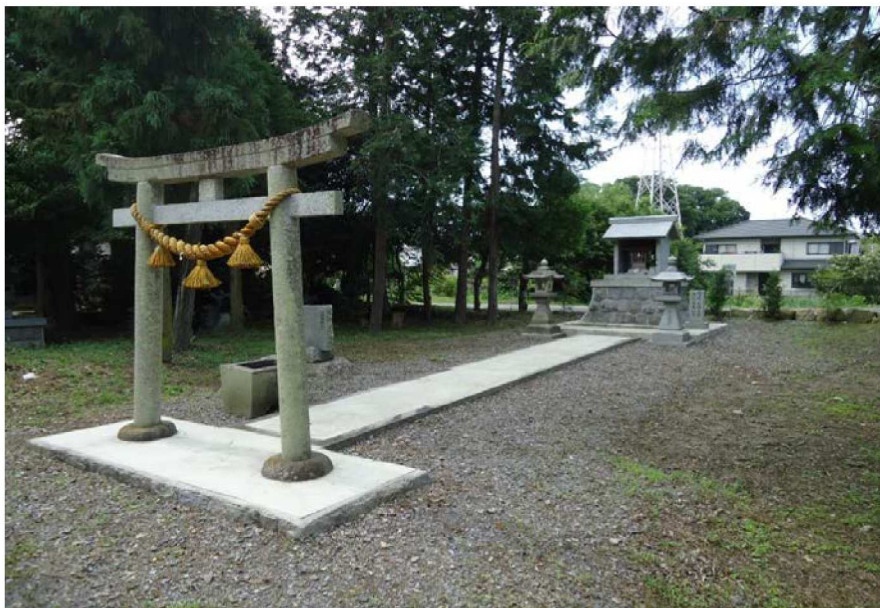
以前あった竜宮社は、約300m南の八柱神社境内に移され祀られていた。是非、以前あった場所にあったことの案内板を設置してほしい。特に、堤外に神社があることは非常に珍しいことである。
