5月	矢作川 愛護モニター報告	モニター区間	矢作川:左右岸 0.0km~7.0km 管轄出張所:安城出張所
実施日	令和 3年 5月 31日	実施区間	矢作川左岸6.8Km付近

◇実施場所:矢作川左岸(6.8km付近)

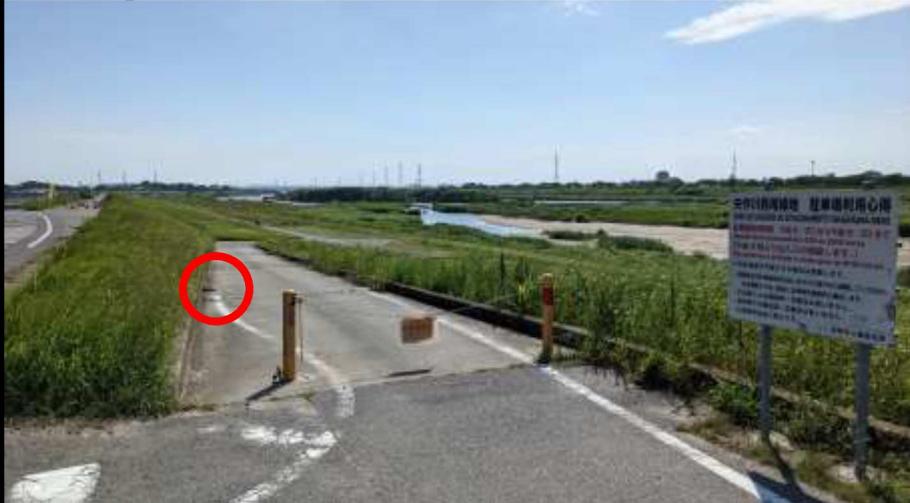
写真①

西尾緑地駐車場の状況。

緊急事態宣言下により同駐車場への出入が制限されている模様。

雑草が繁茂しており、若干廃棄物が落下している状況が認められる。

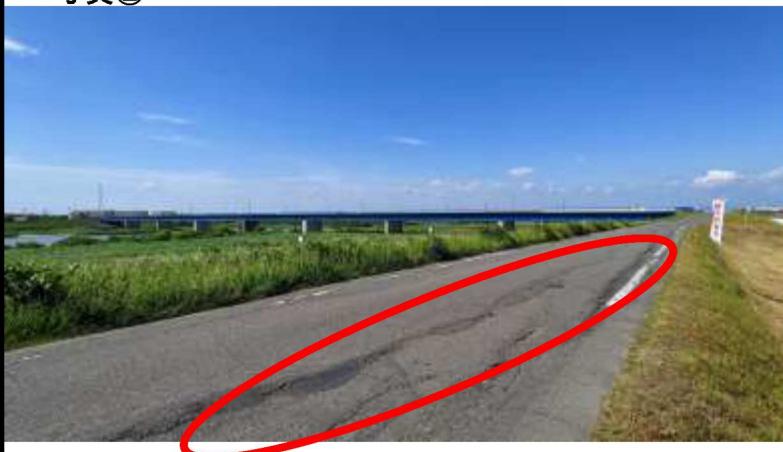
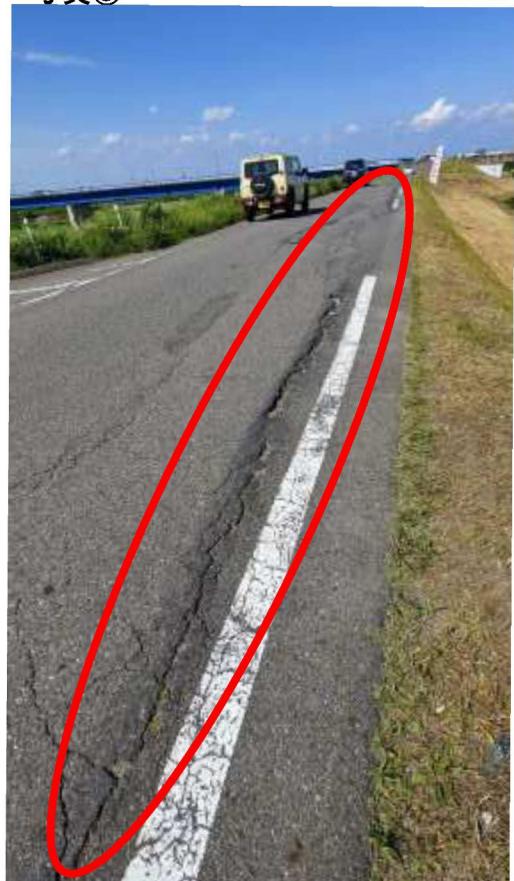
写真②、写真③は同所の堤防上道路の状況を撮影したものである。

昨夏同所のひび割れ状況を報告しているが、その後修繕はなされていない模様。同所は柵もなくすれ違い時に若干端に寄り合ってすれ違うことが多いため同所の段差によりハンドルがとられる可能性がある。このひび割れは、上塚橋付近まで続いていることもあり、早急な対策を期待したい。
