8月	矢作川 愛護モニター報告	モニター区間	矢作川:左右岸 0.0km~7.0km 管轄出張所:安城出張所
実施日	令和 5年 8 月 1・8・22・31 日	実施区間	上塚橋から河口

環境に関する報告 上塚橋から中畑橋周辺まで(右岸)

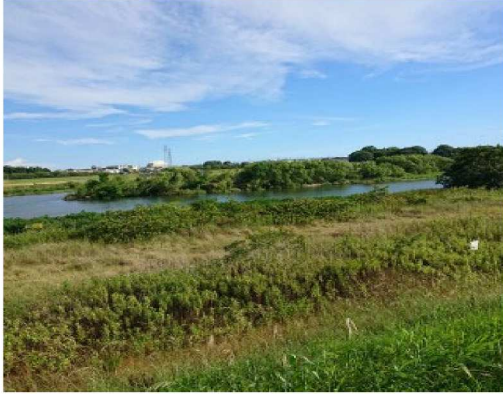
連日猛暑が続き、堤防道路のアスファルトと接する雑草は暑さに耐えきれず枯れている所もある。しかし、矢作川の川面を渡って吹く風は市街地に比べ心地よい。碧南市周辺の環境はほとんど人為的な環境であるが、矢作川だけは、環境がまだまだ残されている。

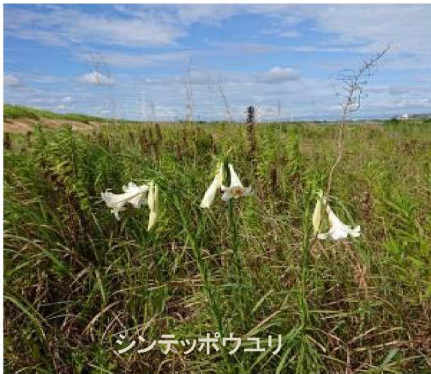
一見すると、白くきれいなユリであるが外来のユリ、シンテッポウユリが年々増加している。数年前までは、タカサゴユリとされていたが、遺伝子などの研究が進み在来種とのハイブリッド化が進んでいることが分かった。そのうちに、日本の鉄砲ユリが消えてしまう可能性もあるらしい。何らかの手を打つ必要がある。特に河口から3.0-3.2kmの高水敷きに多く見られる。

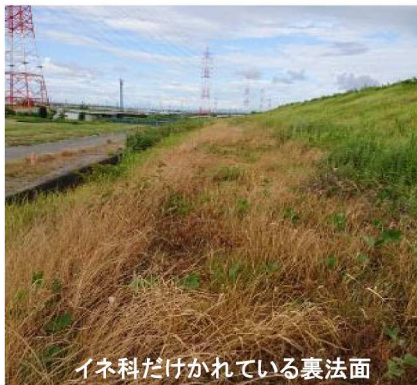
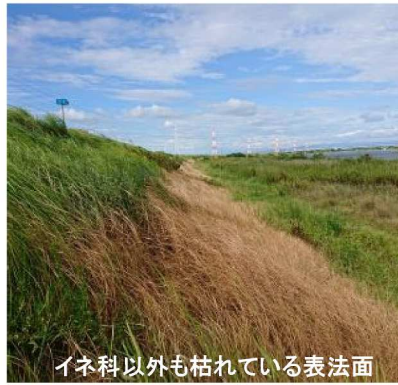
河口から3.4km~下流側、堰堤法面外側(裏法面)の草イネ科だけが枯れている。さらに、やや下流側の堤防表法面、ここはイネ科以外にも不自然に草が枯れている。4.0-4.2km ところどころ草の成長が速いためか刈り取り忘れか？高水敷きが歩けなくなっている。そのためいったん堤防に戻るためにはかなり戻らなくてはいけない。
きれいに刈ってあるところと、途中で途切れている場所が数か所あるので、散歩道(モニター監視)として利用しにくい。

ご意見ありがとうございます。
高水敷きの除草は、堤防の異常の有無を確認するため必要な範囲で実施しています。そのため高水敷きの全てを除草しておりません。

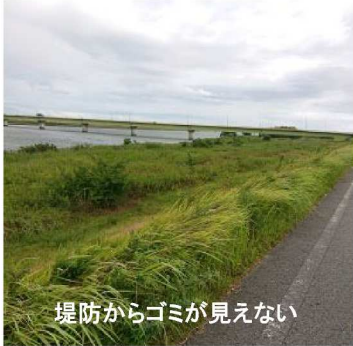
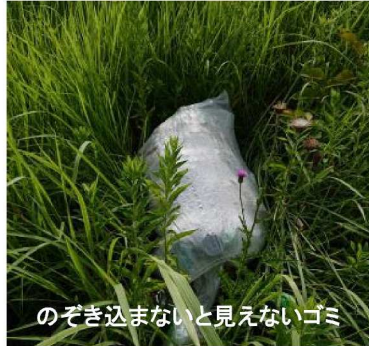
一見して堤防の上を歩くと不法投棄ゴミが無くなったかのように見えるが、7月に報告したごみの多くがそのまま残っている。
 堤防道路と法面との境目の草を刈らずに残してあるため、その下に落ちていてものぞき込まない限り投棄ゴミが見えない。おそらく車から出は見えなくてであろう。パトロールを車からの監視だけでなく徒歩による目視観察が必要に思われた。

ご意見ありがとうございます。
 不法投棄は、原因者が撤去すべきものですが、原因者を特定できず、残されたままになっていることの方が多い現状です。残されたごみは、年度内に数回まとめて回収する予定です。

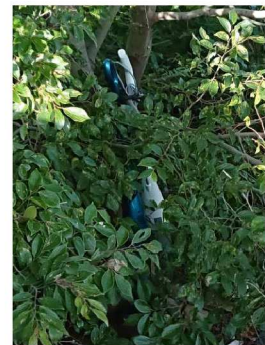
不法投棄の注意喚起の張り紙がされたごみは全くそのままであった。その他も、ゴミが先月より増えている。多数写真があり個々に載せきれない。
 注意喚起の張り紙は効果がないと思われる。(また、2-3ヵ月撤去せずそのままあるのは、どうかと思う) 対策として、特に車が通行でき、堤防直下に大きな木があるとその木の下に隠すように不法投棄がされているため、堤防直下の樹木選定を徹底的に実施。また、通路として草刈りをする場所を堤防直下にし、ゴルフ禁止と同じ様な看板を設置すれば、不法投棄されにくいのではないかとと思われる。

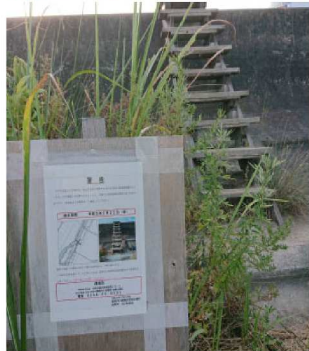
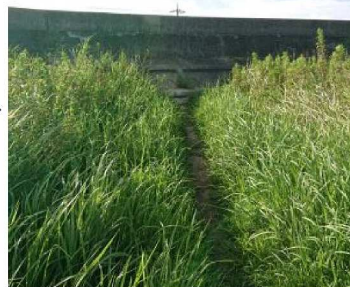
階段が撤去されていた。

警告の掲示がされていた、とてもしっかりとした木製の階段が撤去されていた。
 そのため、堤防道路に上がることが出来ず、大変不便であった。
 親水面から、なんらかの対策が必要である。(コンクリートの打ち増しによる階段が作れないだろうか?)
 また、西尾側にも不法階段があるが、これは危険なので撤去が望ましい。

ご意見ありがとうございます。
 ご指摘の階段は不法に設置された階段で、使用者の路上駐車により堤防道路の交通を妨げていたため撤去させていただきました。
 また、西尾側についても同様に看板を設置し、近いうちに撤去する予定です。
