豊川水系河川整備計画 (大臣管理区間)に基づく 河川整備の実施状況

平成14年11月12日

国土交通省中部地方整備局
豊橋工事事務所
設楽ダム調査事務所

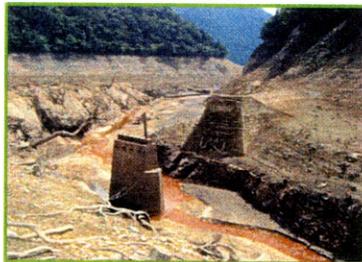
昔の橋台、橋脚が現れた宇連ダム
平成14年9月13日(水)

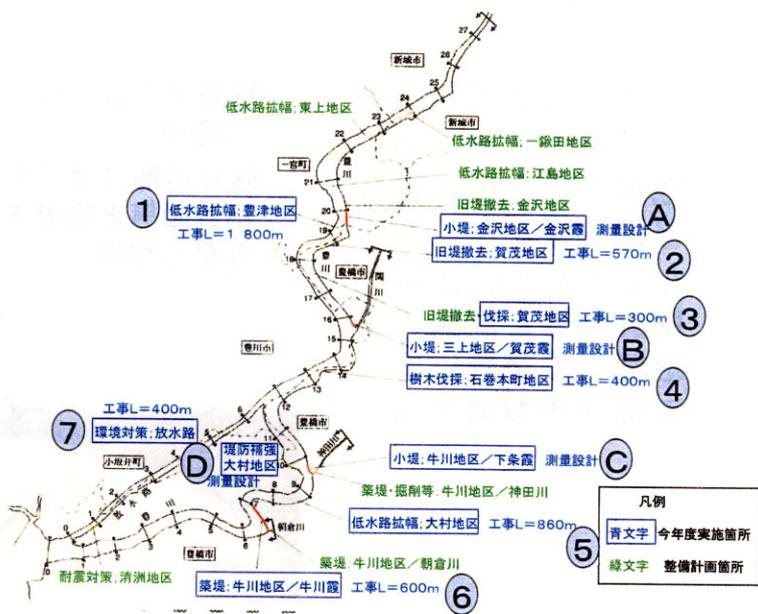
霞堤対策（下条、賀茂、金沢）

小堤の設置とあわせて、関係自治体を実施する建築物の建築制限等の土地利用規制及びきめ細かいハザードマップ等のソフト対策により浸水被害を軽減する。

測量設計を実施中。

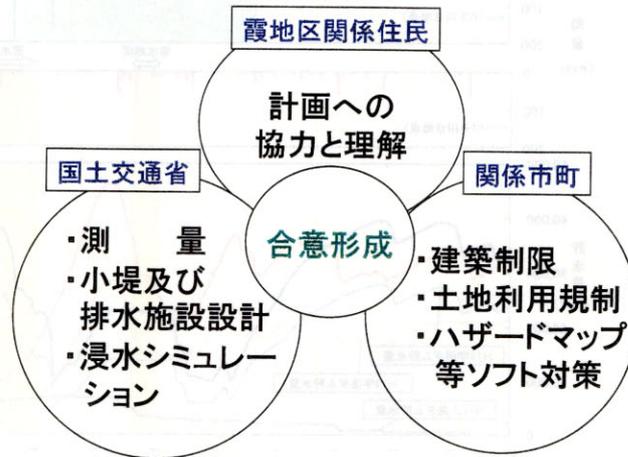
霞堤対策（牛川）

下流からの河川改修の進展により、他の地区への水位上昇などの影響がなくなったことから、土地利用計画等と調整の上、継続して築堤により無堤部を解消する。

堤防を上流から600m延伸。

残りの部分は、土地利用計画等と調整を図りながら整備。

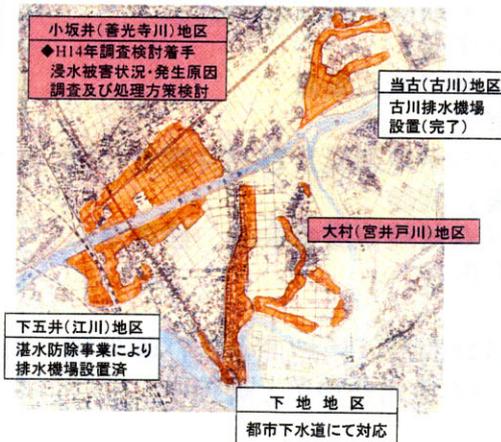
昭和57年8月洪水における内水浸水区域

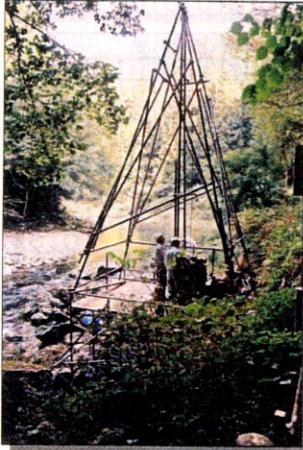
ダムサイト左岸河床部
ボーリング作業状況
E L 332m
掘削深130m

ダム軸と想定される箇所でのボーリング調査を実施しており、概ね良好であることを把握。
付替道路、土捨場、仮設備計画等の検討を実施中。

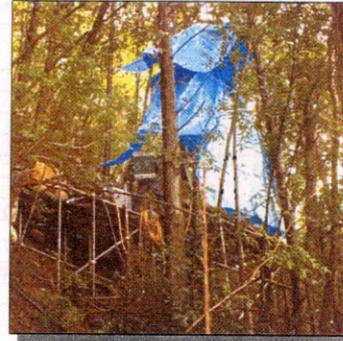
ダムサイト右岸斜面ボーリング作業状況
E L 443m
掘削深130m

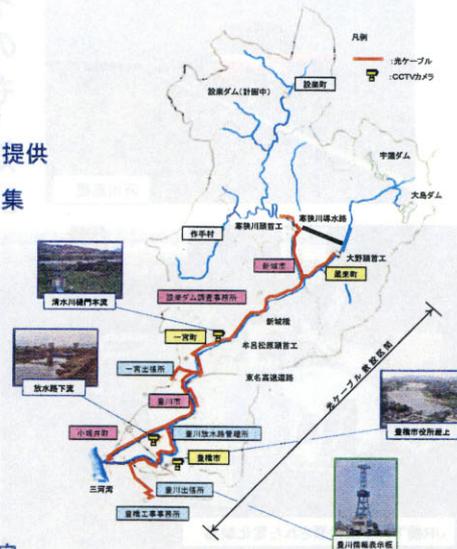
豊川水系光ファイバーネットワーク

光ケーブル敷設区間：

豊川河口～寒狭川頭首工、大野頭首工

CCTVカメラ：26台

3自治体接続済（豊橋市、一宮町、鳳来町）

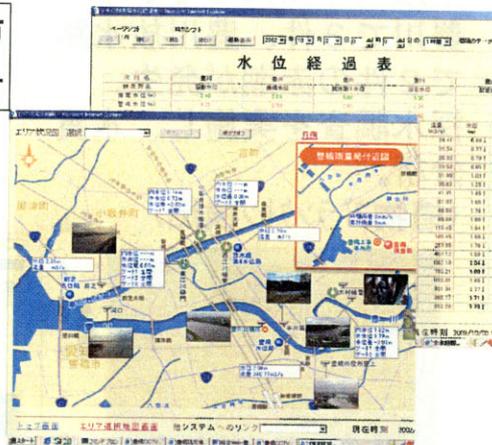
防災情報システムによる提供画面・データ等

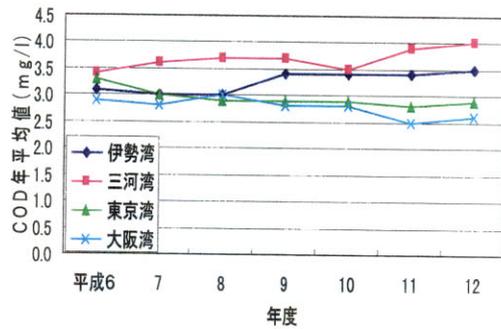
三河湾の水質の経年変化(COD年平均値)

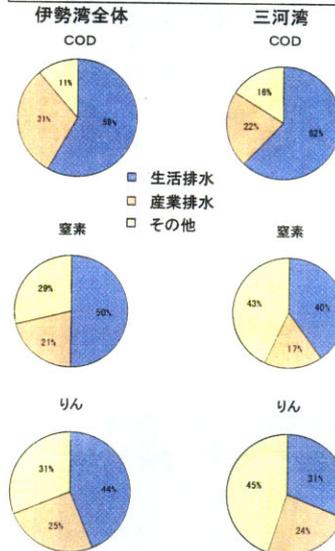
陸域からの汚濁負荷割合(平成11年度)

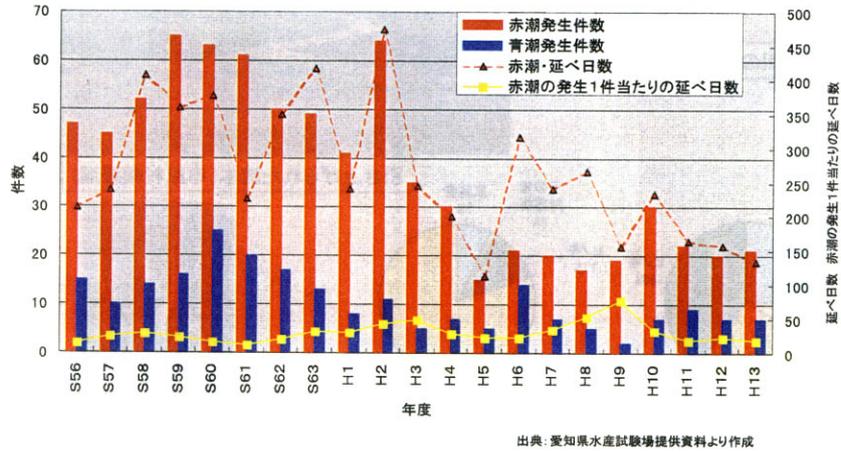
三河湾における赤潮・青潮の発生状況
