# 豊川水系河川整備計画 (大臣管理区間)に基づく 河川整備の実施状況

平成15年10月10日

# 河川整備計画施工箇所位置図

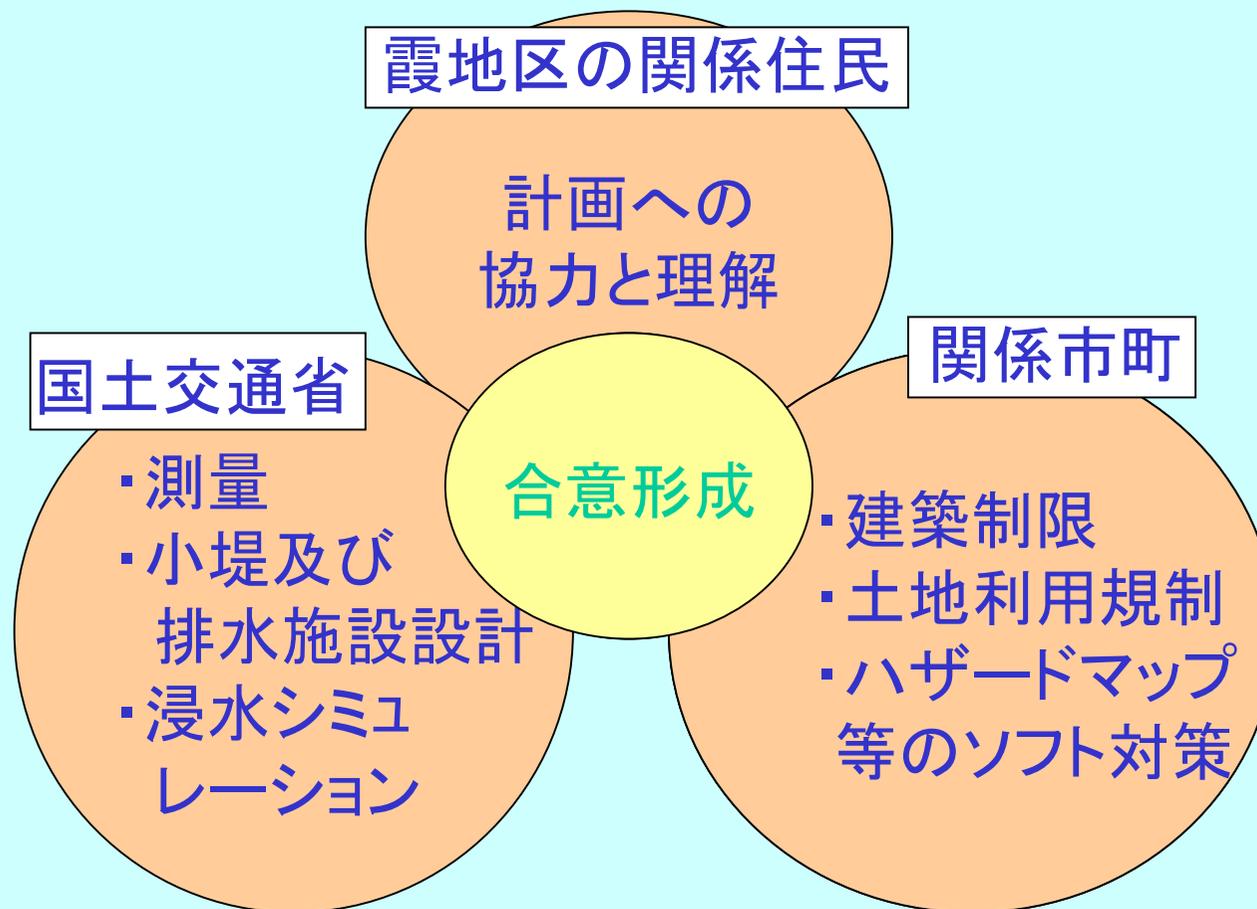
下条霞、賀茂霞及び金沢霞については、小堤の設置とあわせて、関係自治体を実施する建築物の建築制限等の土地利用規制、及びきめ細かいハザードマップ等のソフト対策により浸水被害を軽減する。  
また、上流や下流への水位上昇の影響のなくなった最も下流の牛川地区については、土地利用計画などと調整した上で堤防を締め切り、浸水被害を防ぐことにしている。

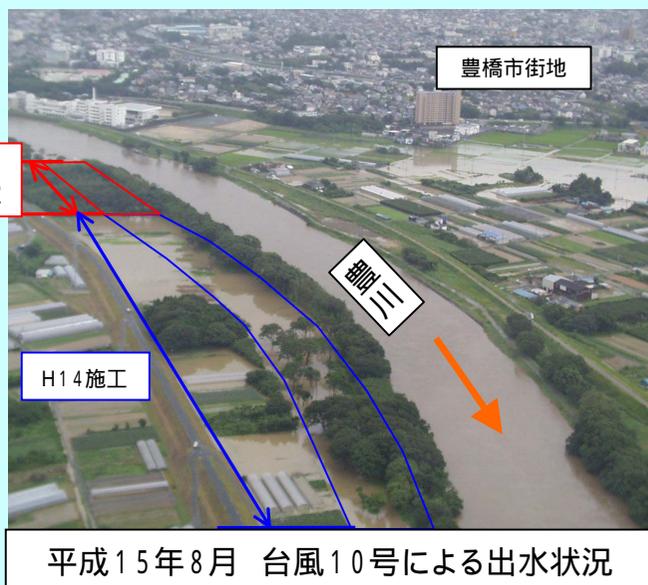
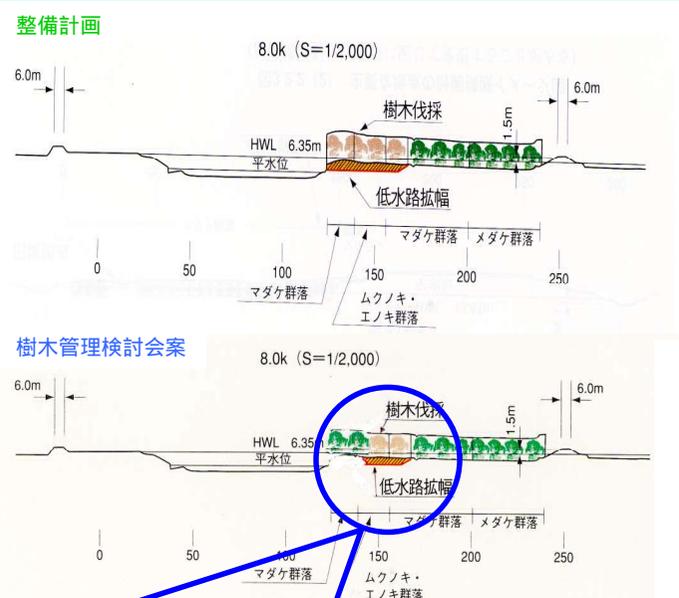
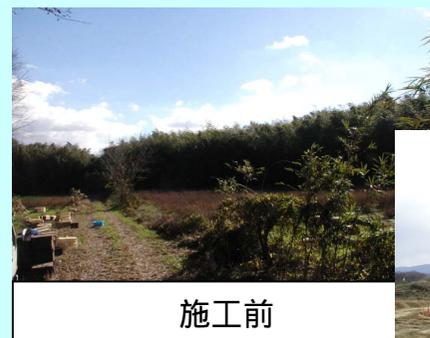
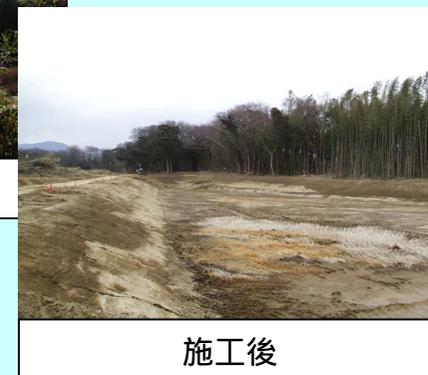
## 低水路拡幅

樹木管理検討会を開催し、学識経験者等のご意見をもとに低水路拡幅を実施した。

施工前

施工後

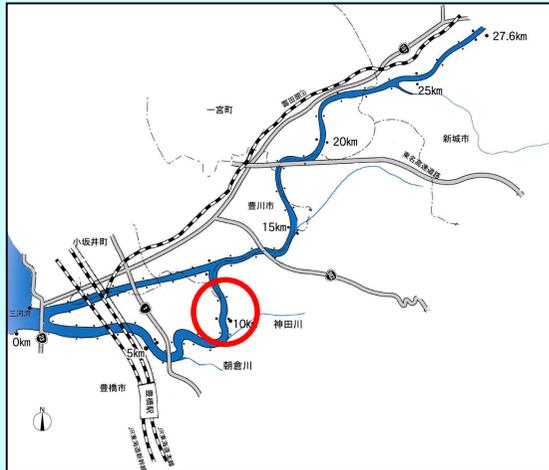
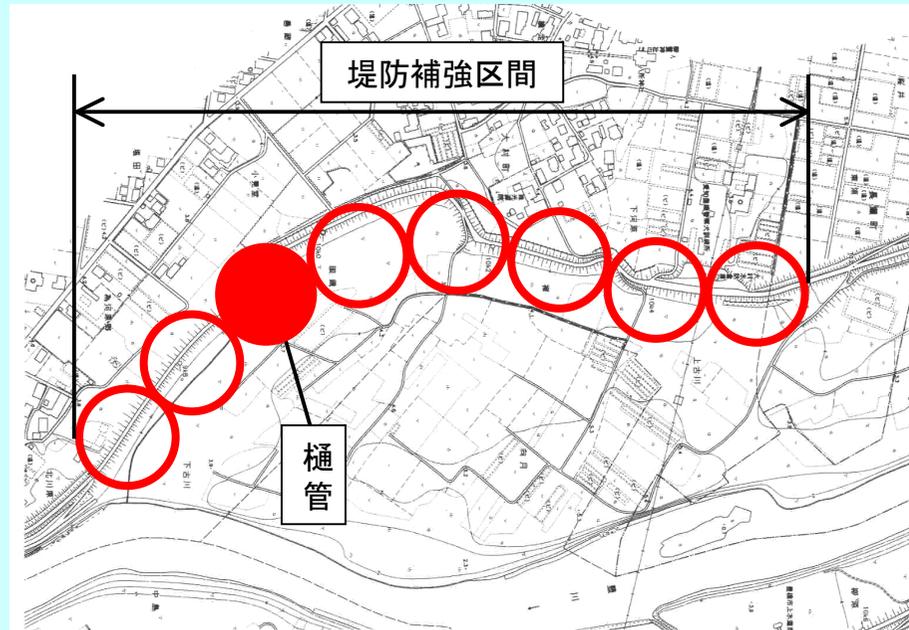
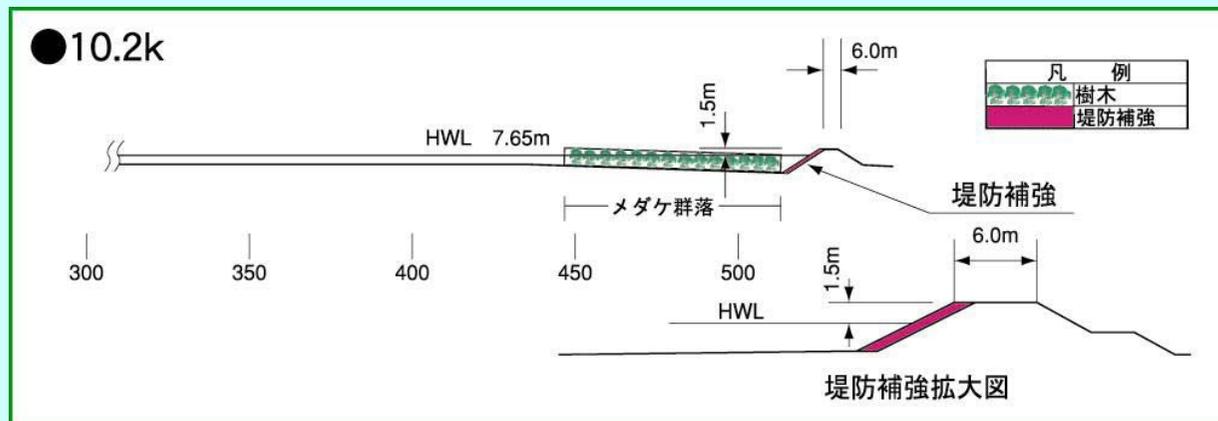
豊橋市大村地区の弱小堤対策として、堤防補強を図る。  
昨年の測量に基づき、現在樋管の詳細設計を実施中である。

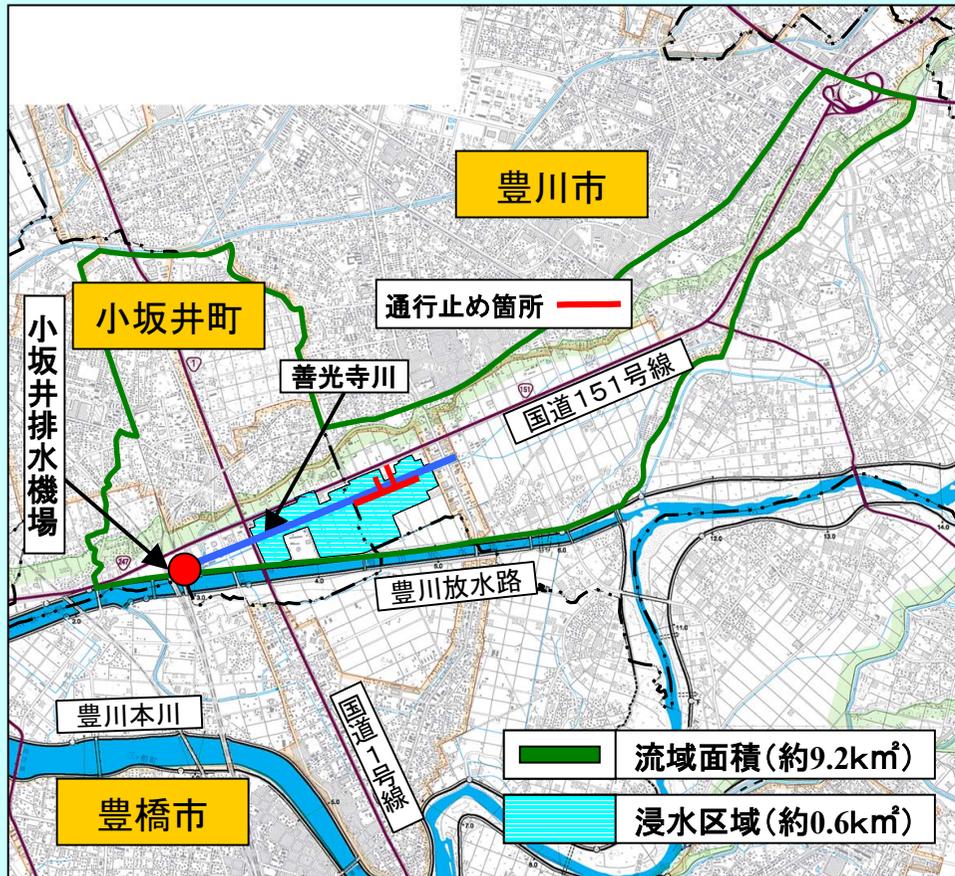
- ・平成14年度に小坂井地区(豊川市、小坂井町)の内水浸水発生原因及び処理方策調査・検討を実施した。
- ・善光寺川の流下能力の不足により、浸水被害が発生している。
- ・昭和40年に建設され、排水能力の低下が懸念される小坂井排水機場の機能低下の有無を確認している。

平成15年8月9日 台風10号による浸水状況

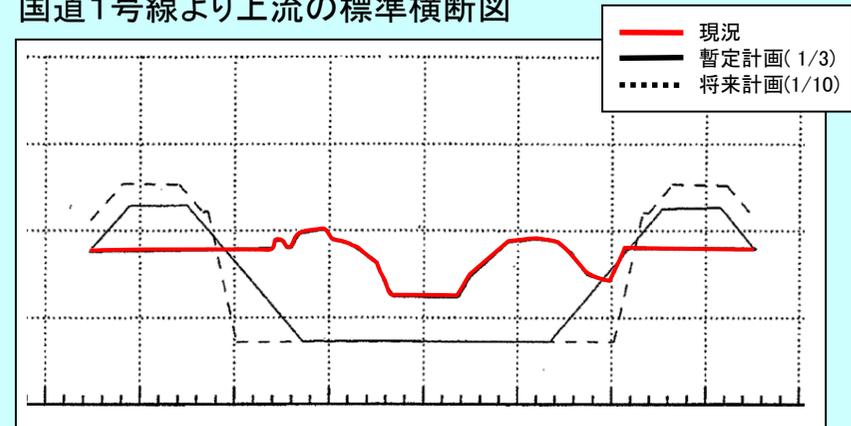
国道1号線より上流の標準横断面図

※愛知県改修計画による

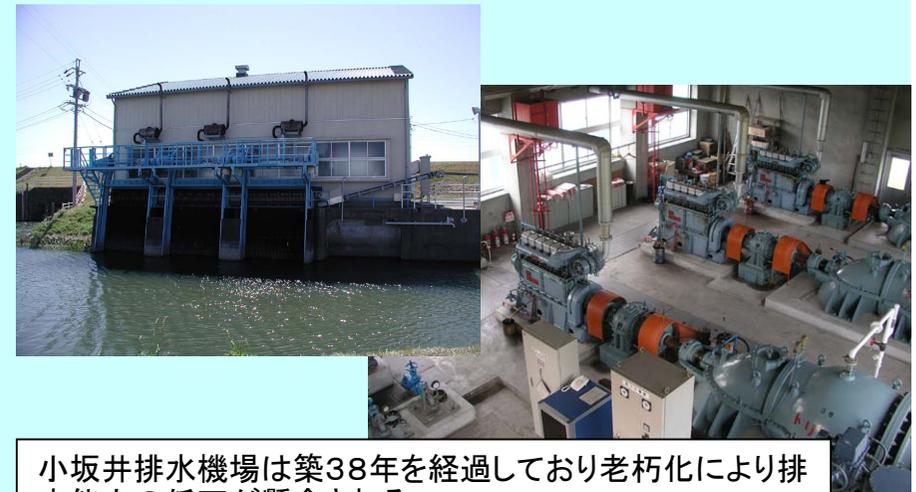
小坂井排水機場は築38年を経過しており老朽化により排水能力の低下が懸念される

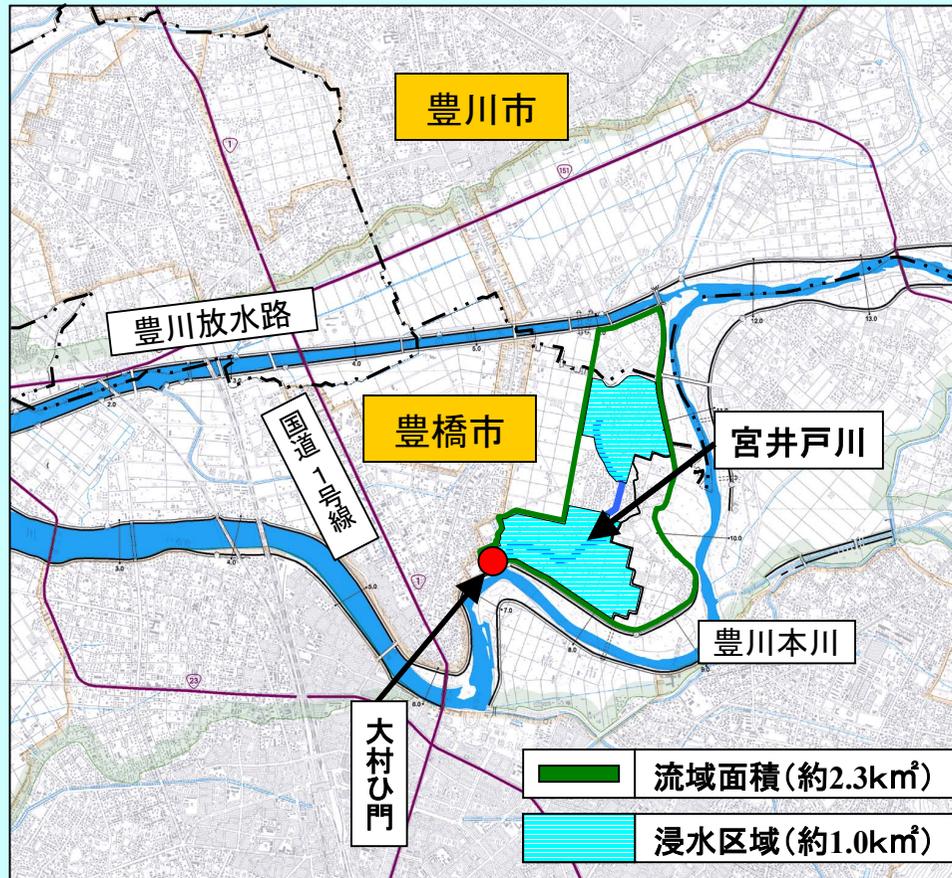
昭和49年7月7日 洪水による浸水状況

※浸水実績面積は浸水実績図(愛知県河川課)による。

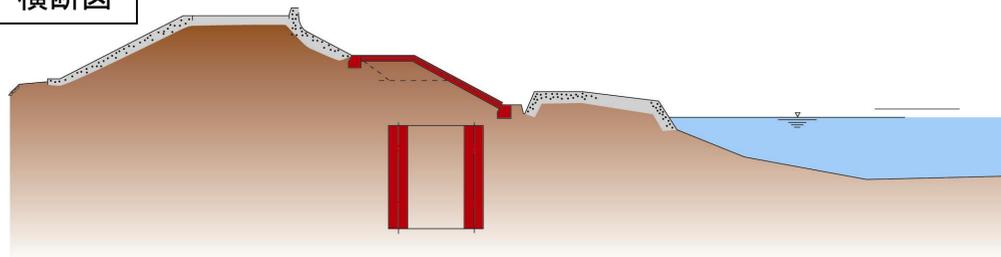
横断面図

地震に伴う基礎地盤の液状化等により堤防の沈下、崩壊、ひび割れ等が生じた場合に浸水等の二次災害が発生する恐れのある緊急度の高い区間について基礎地盤の液状化対策を実施する。

地盤改良の諸元一覧  
工法: 深層混合処理工法  
諸元: 改良体の径 1.0m  
改良体の長さ 10.6m

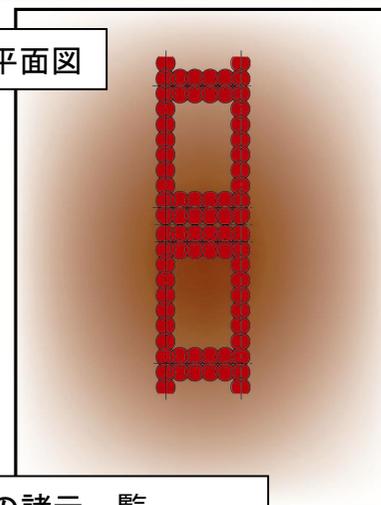
平面図

耐震対策  
施工箇所

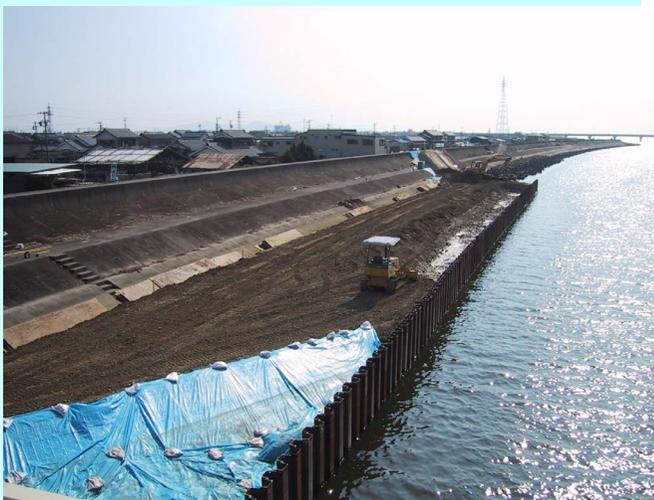
豊川放水路 左岸(平成15年9月)
