## 第12回 豊川流域圏自然再生検討会

# 豊川自然再生事業モニタリング調査結果 河口部再生（干潟再生）

令和元年10月3日

国土交通省 中部地方整備局 豊橋河川事務所

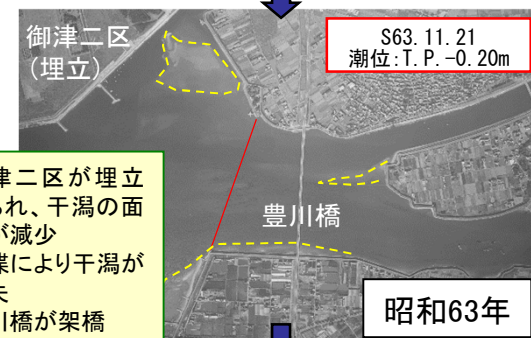
豊川河口干潟の変化

- ・御津二区が埋立てられ、干潟の面積が減少
- ・浚渫により干潟が消失
- ・豊川橋が架橋

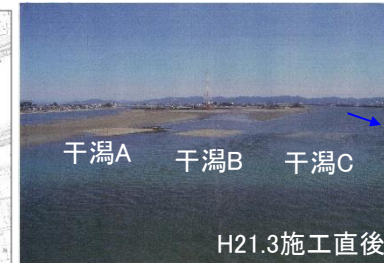
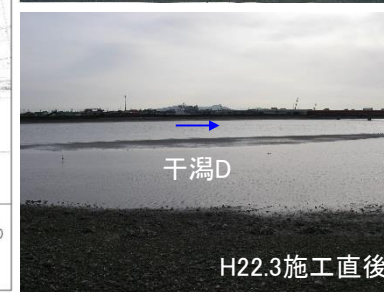
- ・平成20年度に試験施工(0.15ha)を、平成21年度、平成23年度、平成25年度に本施工(2.03ha)を実施し、これまでに計2.18haの干潟を再生した。※平成23年度の出水で、施工干潟の一部が流出
- ・河口部の干潟面積は、増減はみられるが、経年的には増加傾向にある。

※干潟面積は、0.0k~0.8k区間において深浅測量結果のあるH24~30の調査結果から、T.P.-1.2m~T.P.-0.5m(D.L.0.04m~D.L.0.74m)間の地盤高の面積を算出した

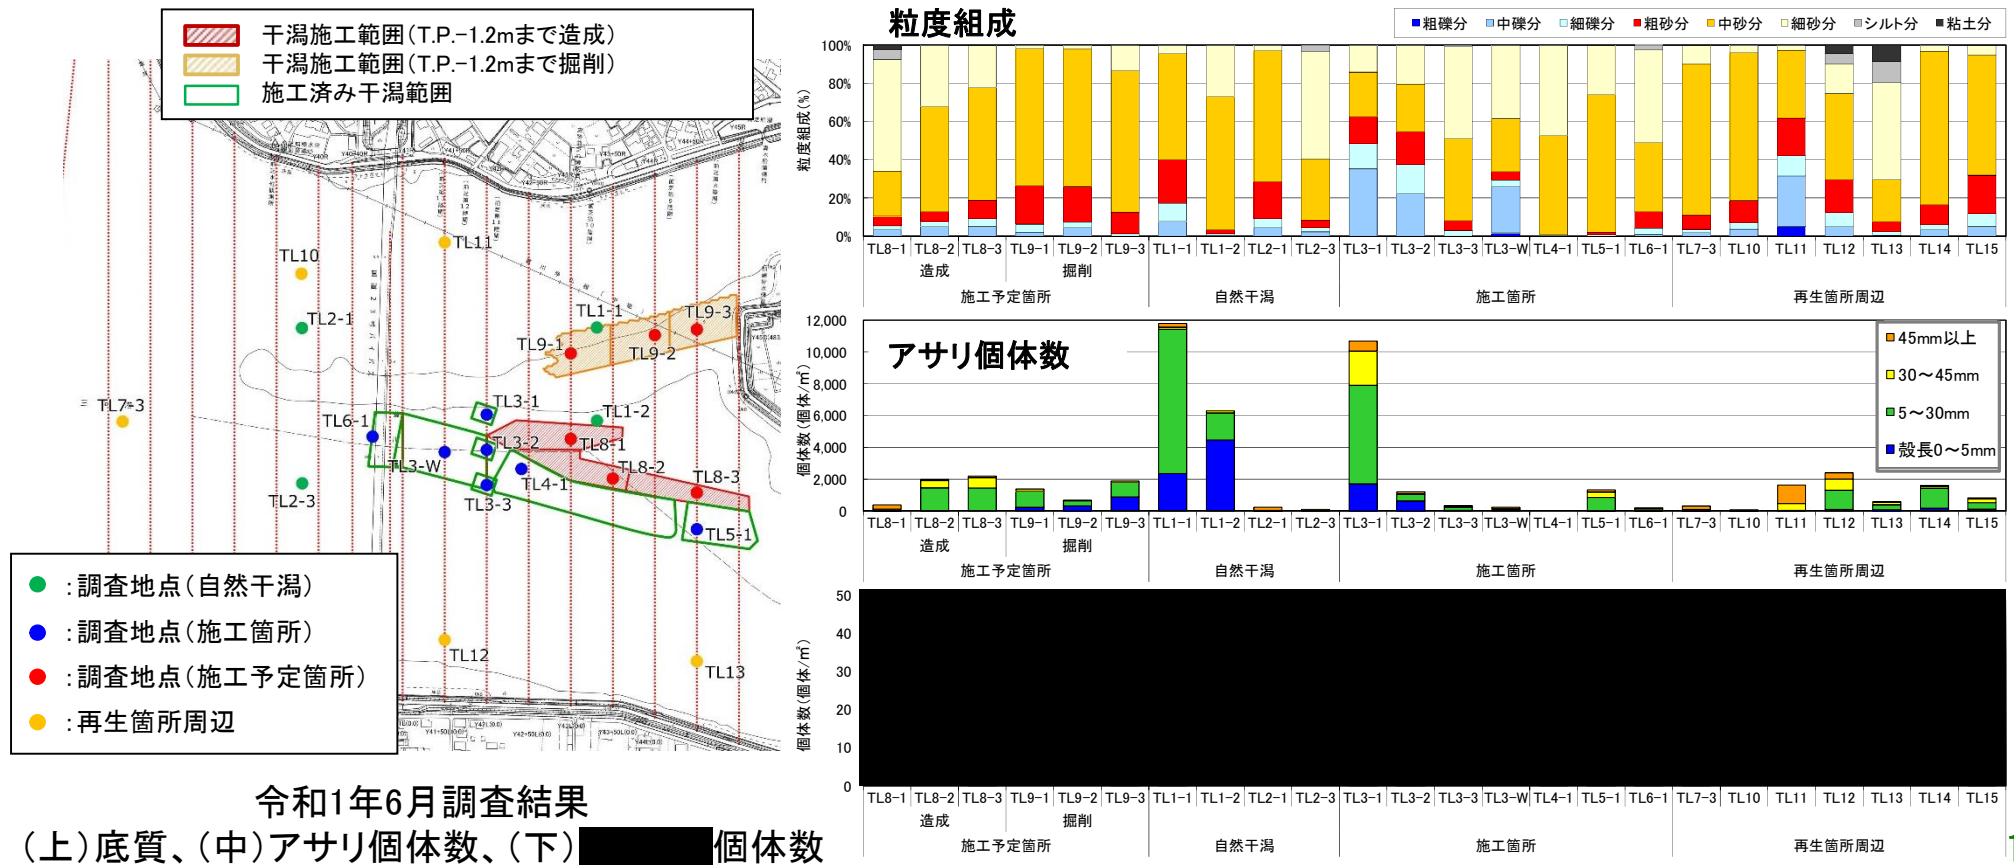
- ・施工予定箇所の粒度組成は、TL8-1を除いて、中砂分が卓越しており、自然干潟と同様であった。
- ・アサリはTL8-1を除いて再生周辺箇所と同程度確認された。確認されたアサリの多くは、昨年秋以前に生まれたと考えられる殻長5mm以上の個体であった。
- ・掘削予定箇所の土砂の粒径は工事に適していると考えられるが、現状アサリが生息していることから、河川掘削土等の別の土砂を用いる方法も考えられる。
- ・事前調査結果から、造成予定箇所の下流のTL8-1から試験的に造成することが望ましいが、春季1回のみの結果しか得られていないことから、引き続き調査を行い、施工の可否を判断する必要があると考えられる。
