第13回 豊川流域圏自然再生検討会

令和元年度 豊川自然再生事業の概要 (ヨシ原編)

令和2年9月29日

国土交通省 中部地方整備局 豊橋河川事務所

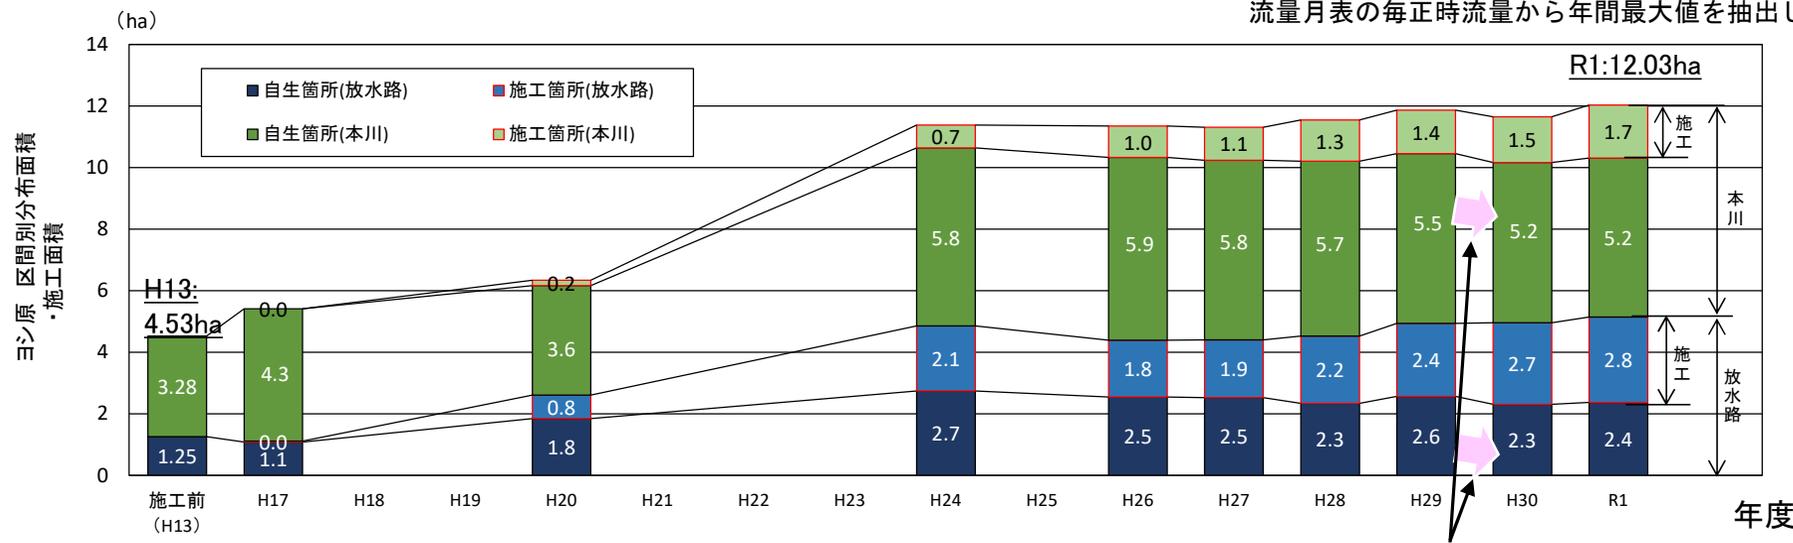
ヨシ原面積 (施工箇所・自生箇所別)

河道内の樹木伐採・撤去に伴うヨシ原減少・植生遷移等

- 平成17年度以降、年最大流量が2,000 m³/sを超過する年が5回あり、そのうち平成23年度は4,000 m³/sを超過。
- ヨシ原面積は、出水規模に関わらず、概ね順調に拡大。

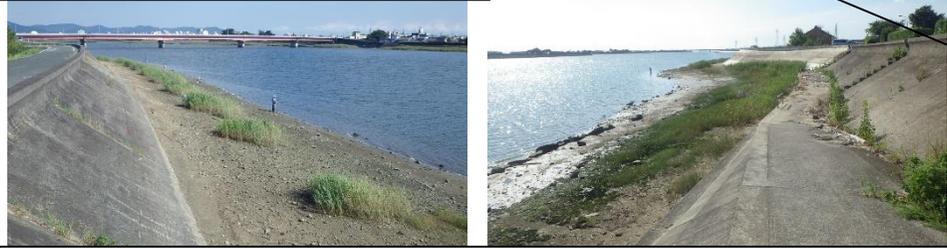
ヨシの活着状況 (R1.9.19撮影)

平成28-29年度施工箇所(本川)

- 平成28-29年度の施工箇所を確認したところ、いずれもヨシは活着、順調に生育。
- ヨシ以外に、河口部の植生として特徴的なアイアシ、イセウキヤガラ、シオクグ等の塩沼植物が優占する群落を継続的に確認。

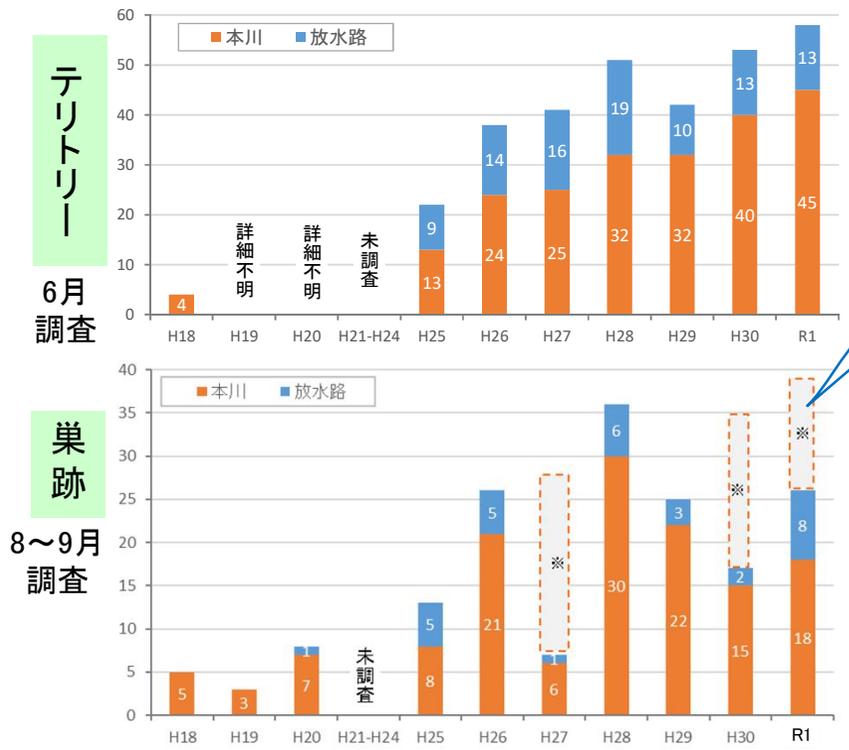
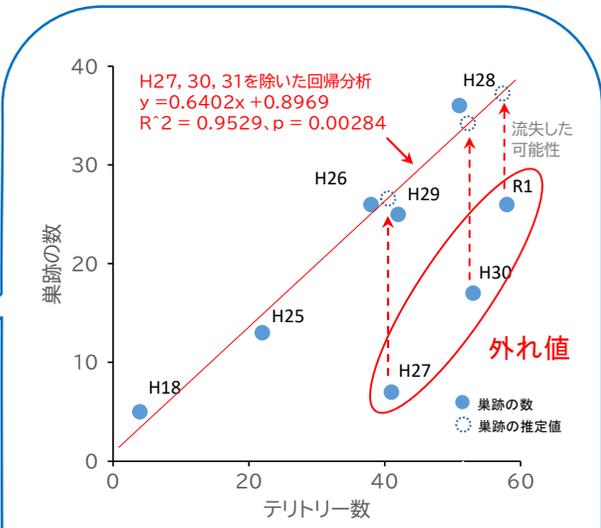
オオヨシキリのテリトリー数と巣跡の関係性

(ピアソンの積率相関係数 $r = 0.982, p < 0.05$)

崩れた巣跡が多数みられた平成27年度、平成30年度、令和元年度を除いて回帰分析を実施。テリトリー数と巣跡数は正の相関関係にあった。回帰式から令和元年度の巣跡は38個と推定。

・オオヨシキリのテリトリーの数、経年的に増加傾向にあり、令和元年度では過去最多。
 ・巣跡については、調査前の出水・降雨等によるヨシの倒伏、巣の流出により減少がみられる。
 テリトリー数との相関から巣跡数を推定すると、令和元年度の巣跡は38個。

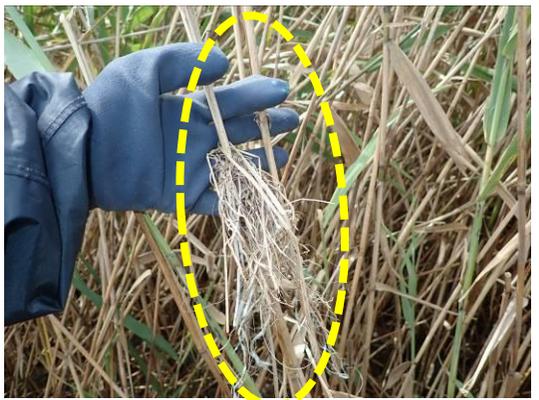
出水により崩れた巣跡

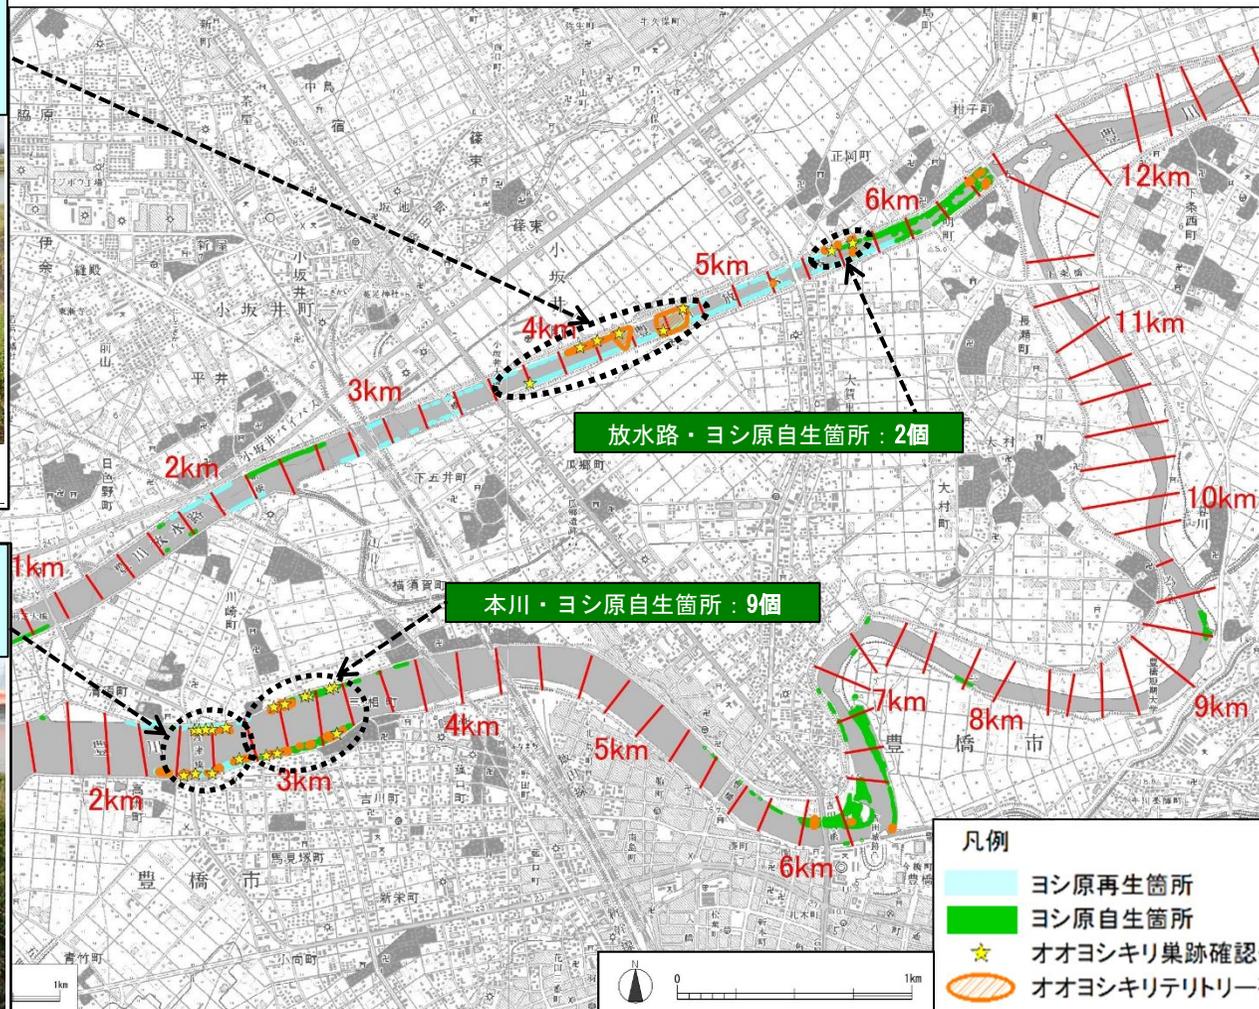
オオヨシキリの巣跡の確認位置

- ・ヨシ原自生箇所だけでなく、ヨシ原再生箇所でも多数の巣跡を確認。
- ・ヨシ原の再生により、本川および放水路に良好な営巣環境が形成されている。

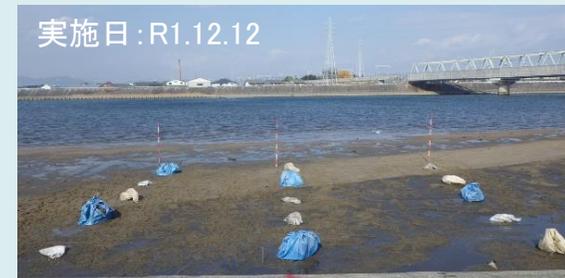
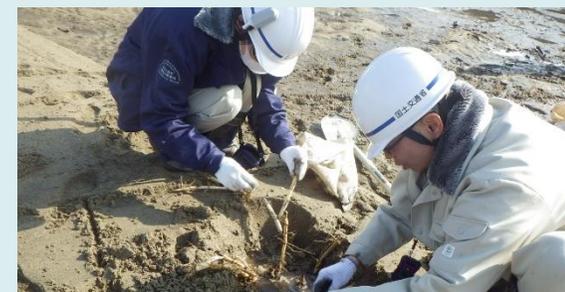
R1試験移植実施状況(人力植栽)

- ・大株法、地下茎法等による植栽を実施。
- ・本川3.8-4.0kではR1移植結果を踏まえて今後も人力による植栽を継続予定。

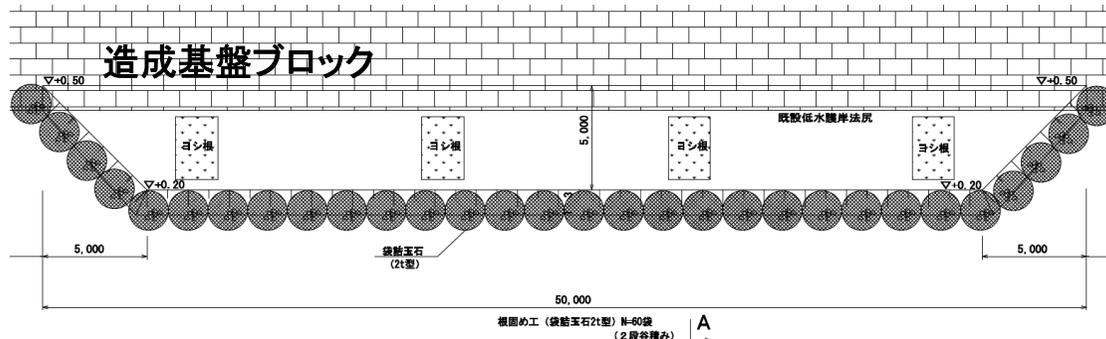
標準平面図(放水路3.5~3.8k)

①造成基盤の基本形状

- ・造成基盤は、既往施工状況と河川管理を考慮して、ブロック単位で施工。
1ブロックあたり延長: 50m / 隣接ブロックとの間隔: 10m /
拡大後に期待されるヨシ原幅: 5m / ヨシ根混入土: 4箇所 / 造成基盤1ブロック
ヨシ根混入土1箇所あたりの土量: 1.8m³ (B2.0m × L3.0m × H0.3m)

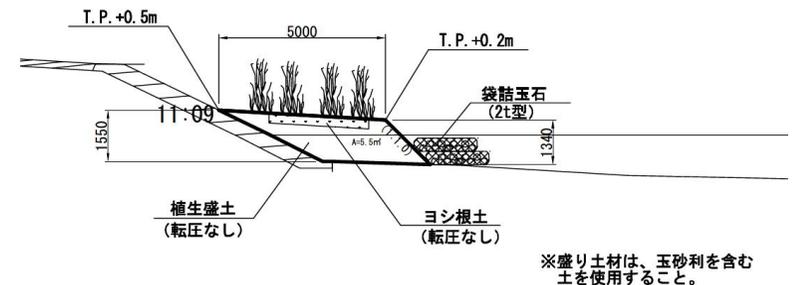
標準断面図(放水路3.5~3.8k)

②敷高と土壌厚

- ・敷高は、現地のヨシ原が分布する地盤高を考慮。
T.P.+0.2m~T.P.+0.5mとする。
- ・土壌厚は、ヨシが根をはって生育することを考慮して0.3mを確保。
