# 第14回 豊川流域圏自然再生検討会

## 豊川自然再生事業の概要（ヨシ原編）

### －令和2年度調査結果・今後の計画－

国土交通省 中部地方整備局 豊橋河川事務所

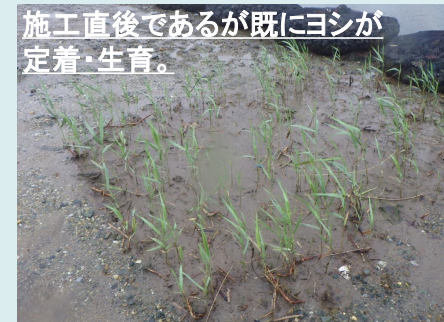
施工直後のヨシの定着状況 R3.5.27

施工直後であるが既にヨシが  
定着・生育。

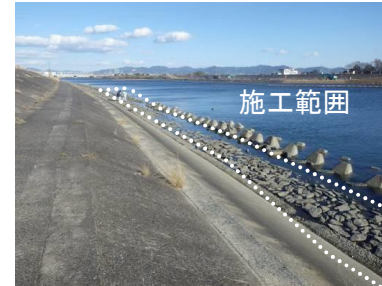
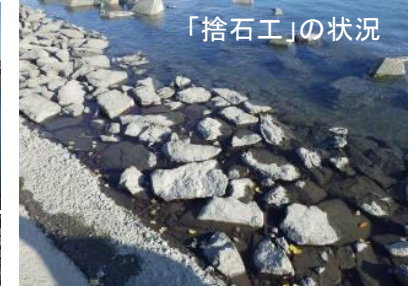
「捨石工」の状況

「捨石工」の間隙は生き物の避難場となっている可能性がある。施工するブロックの間に残る箇所については工事にあたって可能な限り、改変しないように注意する。
