第16回 豊川流域圏自然再生検討会

豊川自然再生事業の概要（ヨシ原編）

－令和4年度調査結果・今後の計画－

国土交通省 中部地方整備局 豊橋河川事務所

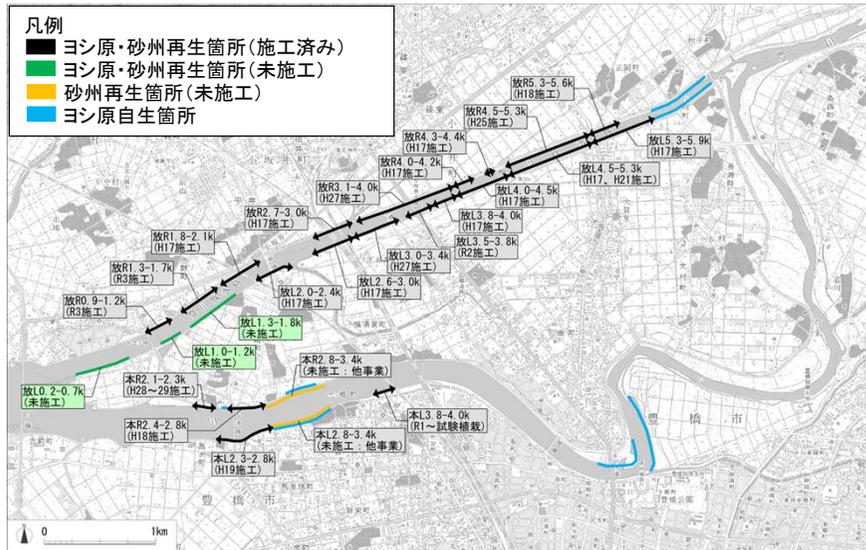
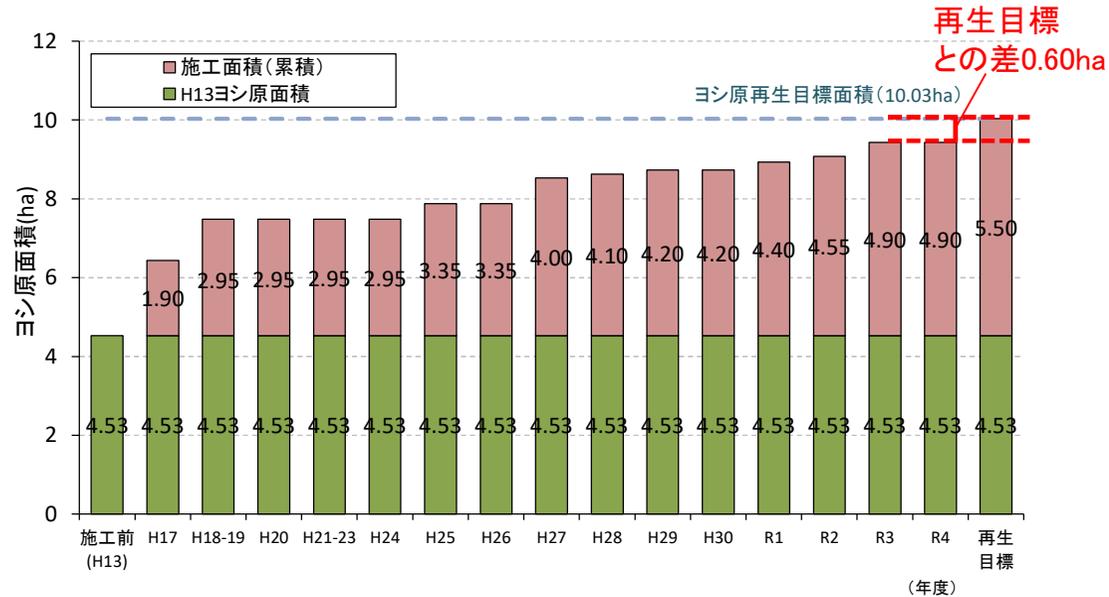
ヨシ原再生の施工実施状況

- ・令和4年度までにヨシ原再生施工面積5.50haのうち、4.90haを施工。
- ・再生目標面積まで残り0.60ha。

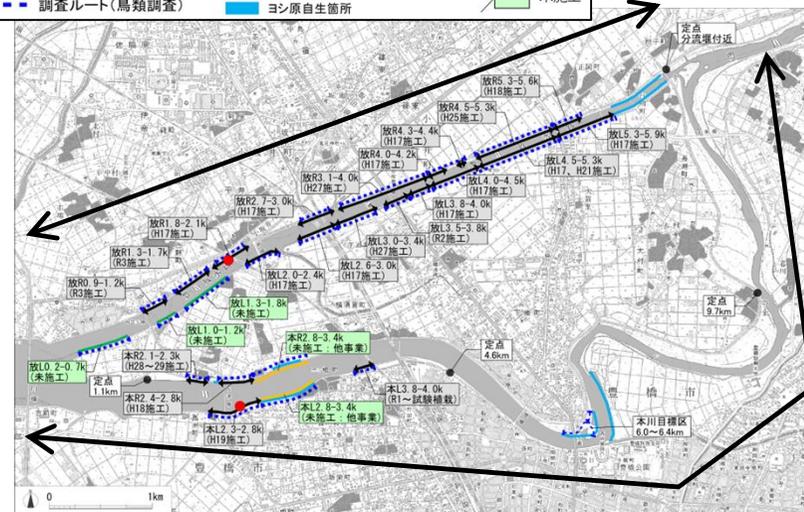
ヨシ原分布・指標生物・鳥類・魚類・底生生物の調査地点

調査項目	調査時期	調査範囲
ヨシ原の分布状況	秋	・本川下流部 ・放水路
指標生物(オオヨシキリ)	さえずり期 営巣終了後	・本川下流部 ・放水路
鳥類	春・秋	・ラインセンサ : 25ライン ・定点 : 4定点
魚類・底生生物	8~9月	・ヨシ原施工済の2箇所 (放水路1.8k右岸、 豊川本川2.6k左岸)
景観	秋季	・ヨシ原施工済箇所 ・再生予定箇所

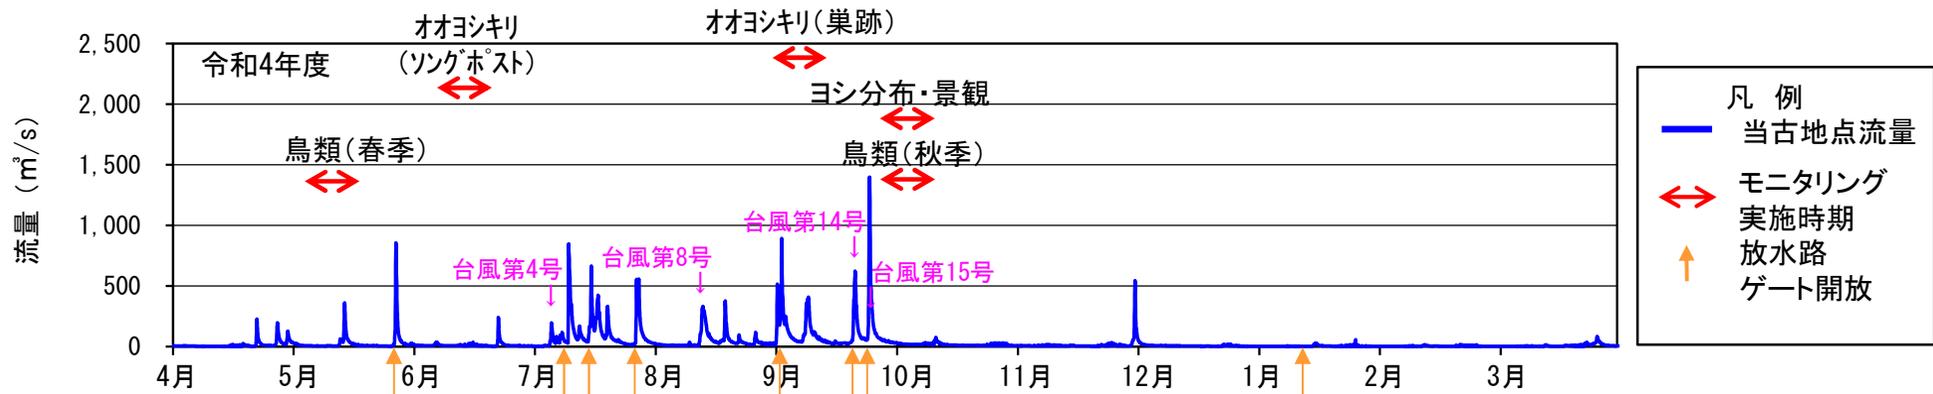
当古地点の流量(令和4年度)

注)流量は、2021年のH-Q式に基づく暫定値を示す。

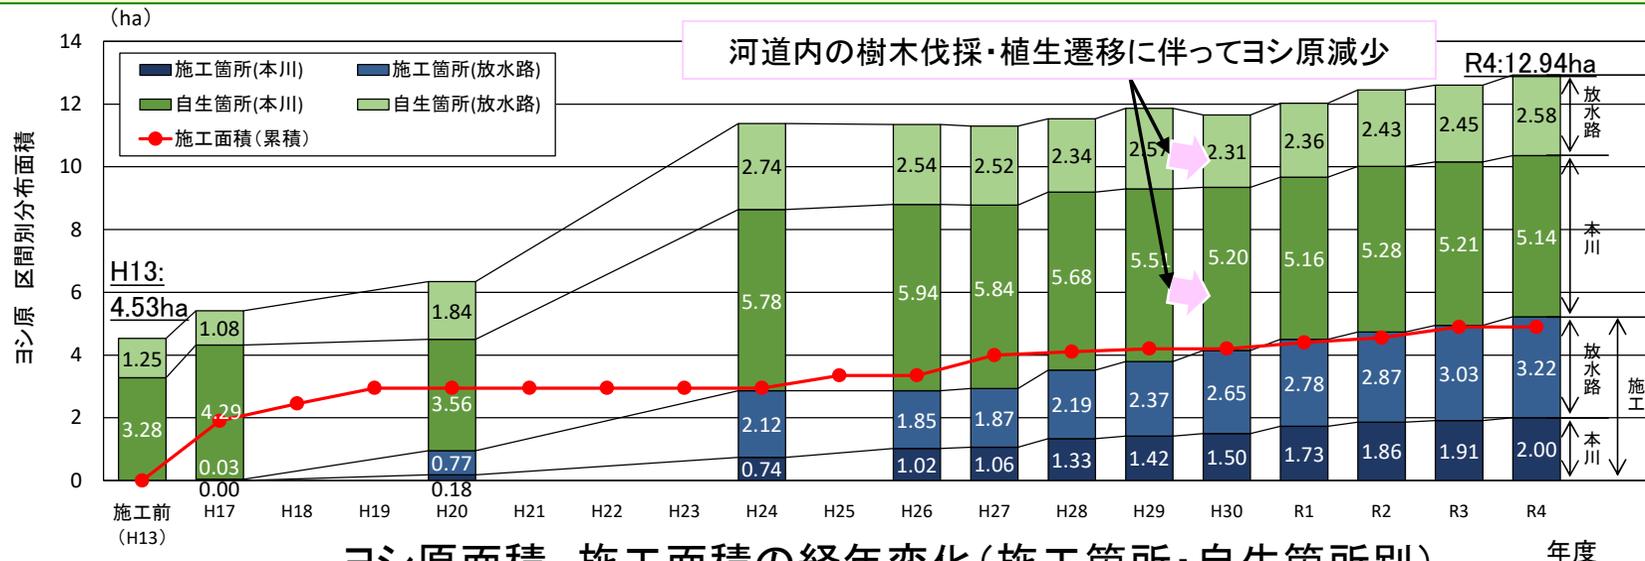
ヨシ原面積、施工面積の経年変化(施工箇所・自生箇所別)

- 平成17年度以降、施工面積の増加とともにヨシ原面積は増加し、令和4年度には自生箇所、施工箇所を合わせたヨシ原面積は、12.94haとなった。
- 年最大流量が2,000 m³/sを超過する年は6回あったが、出水規模に関わらず、ヨシ原面積は概ね順調に拡大。

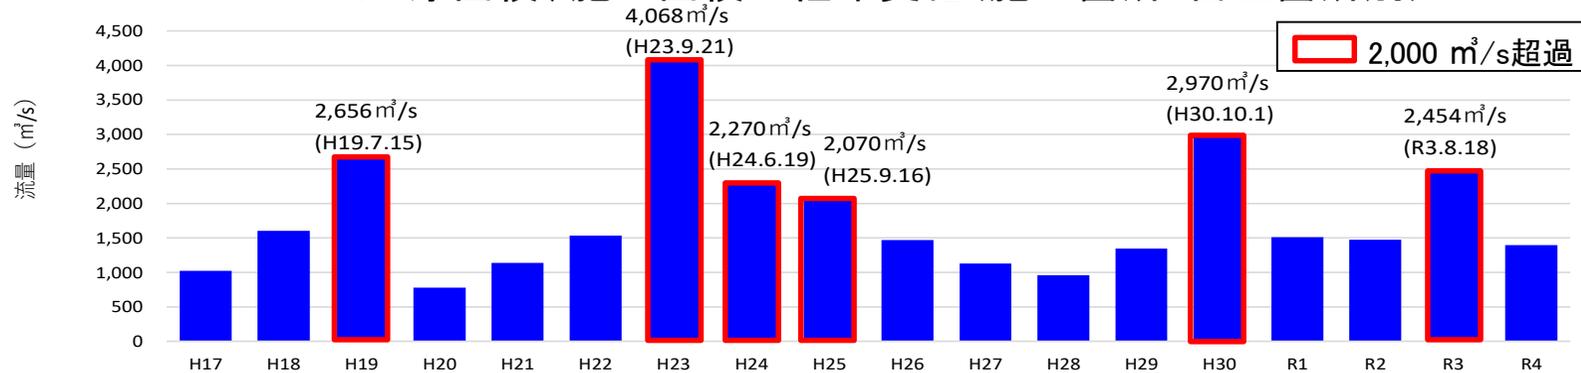
当古地点の年最大流量

注) H25とH29は流況表で最大流量は欠測になっているため、流量月表の毎正時流量から年間最大値を抽出した。
R4は2022年H-Q式に基づく暫定値。

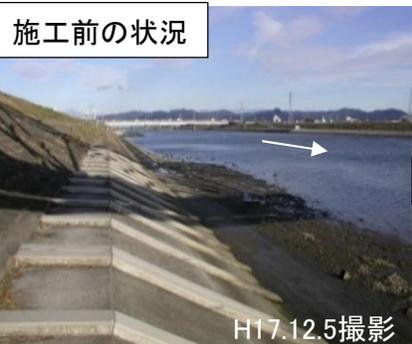
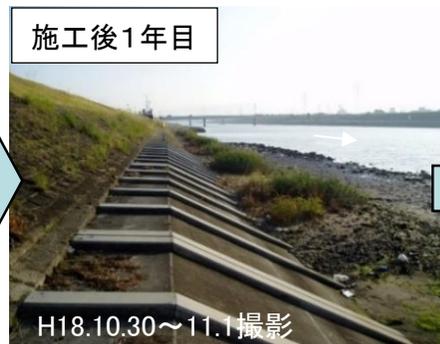
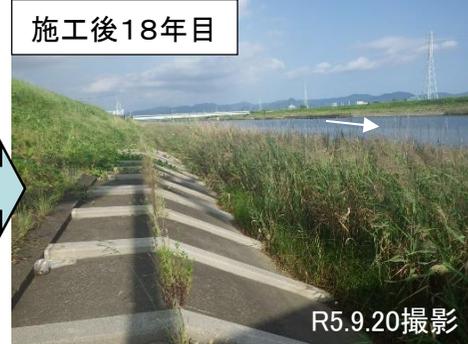
放水路2.7-3.0k右岸(H17施工箇所)の景観変化

- ・ヨシ以外に、河口部の植生として特徴的なアイアシ、イセウキヤガラ、ホソバハマアカザ等の塩沼植物が優占する群落を継続的に確認。
- ・施工前は、護岸前面には根固ブロックが突出していたが、ヨシ原が再生されたことで、人工的な水際景観が改善されている。

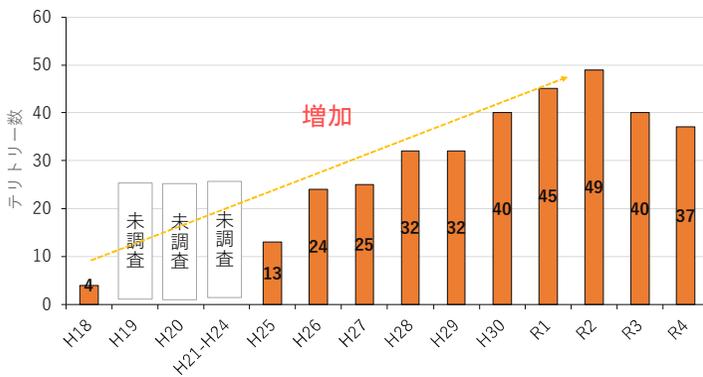
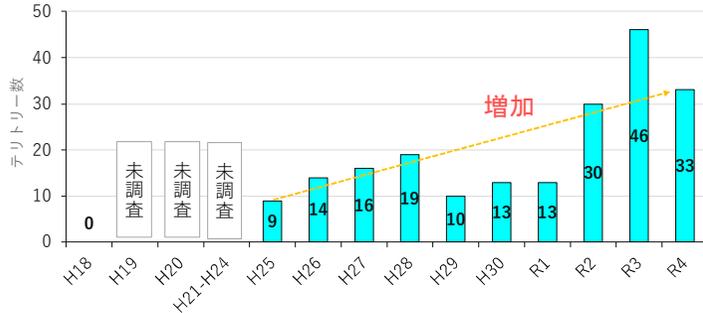
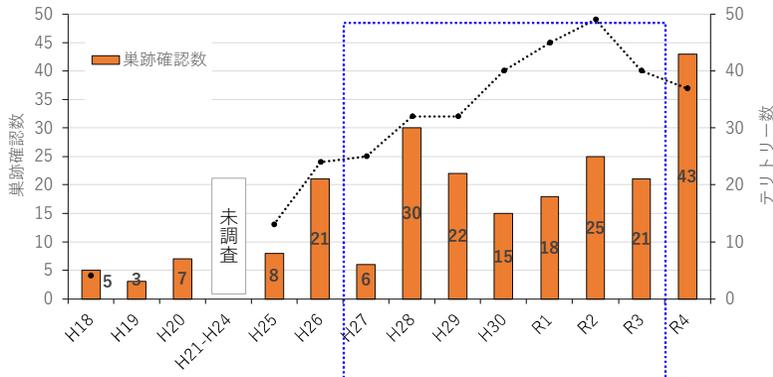
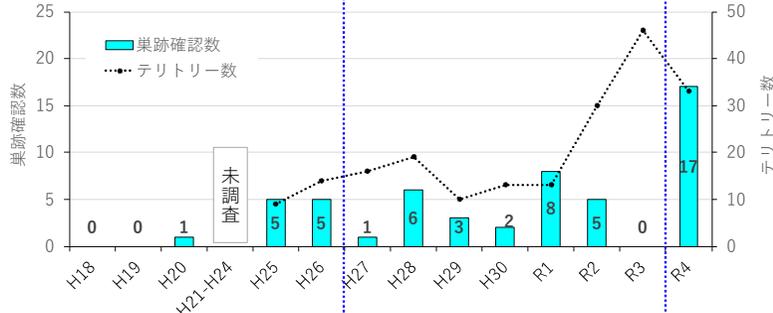
オオヨシキリのテリトリー数および巣跡数の経年変化

- ・オオヨシキリのテリトリー数は、本川では令和3～4年度はやや減少したが、長期的には増加傾向であった。放水路では、令和4年度は過去2番目に多かった。
- ・巣跡数は、本川では平成18～26年度にかけて、放水路では平成20～25年度にかけて増加がみられ、その後は増減を繰り返しているが、令和4年度には本川、放水路ともに過去最多となった。

- ・平成27～令和3年度は、本川、放水路ともに増加と減少を繰り返しているが、この原因として、出水・降雨等によるヨシの倒伏、巣の流出による影響が考えられる。
- ・令和4年度は出水の影響が比較的小さかったため、巣跡数が多かったと推定。

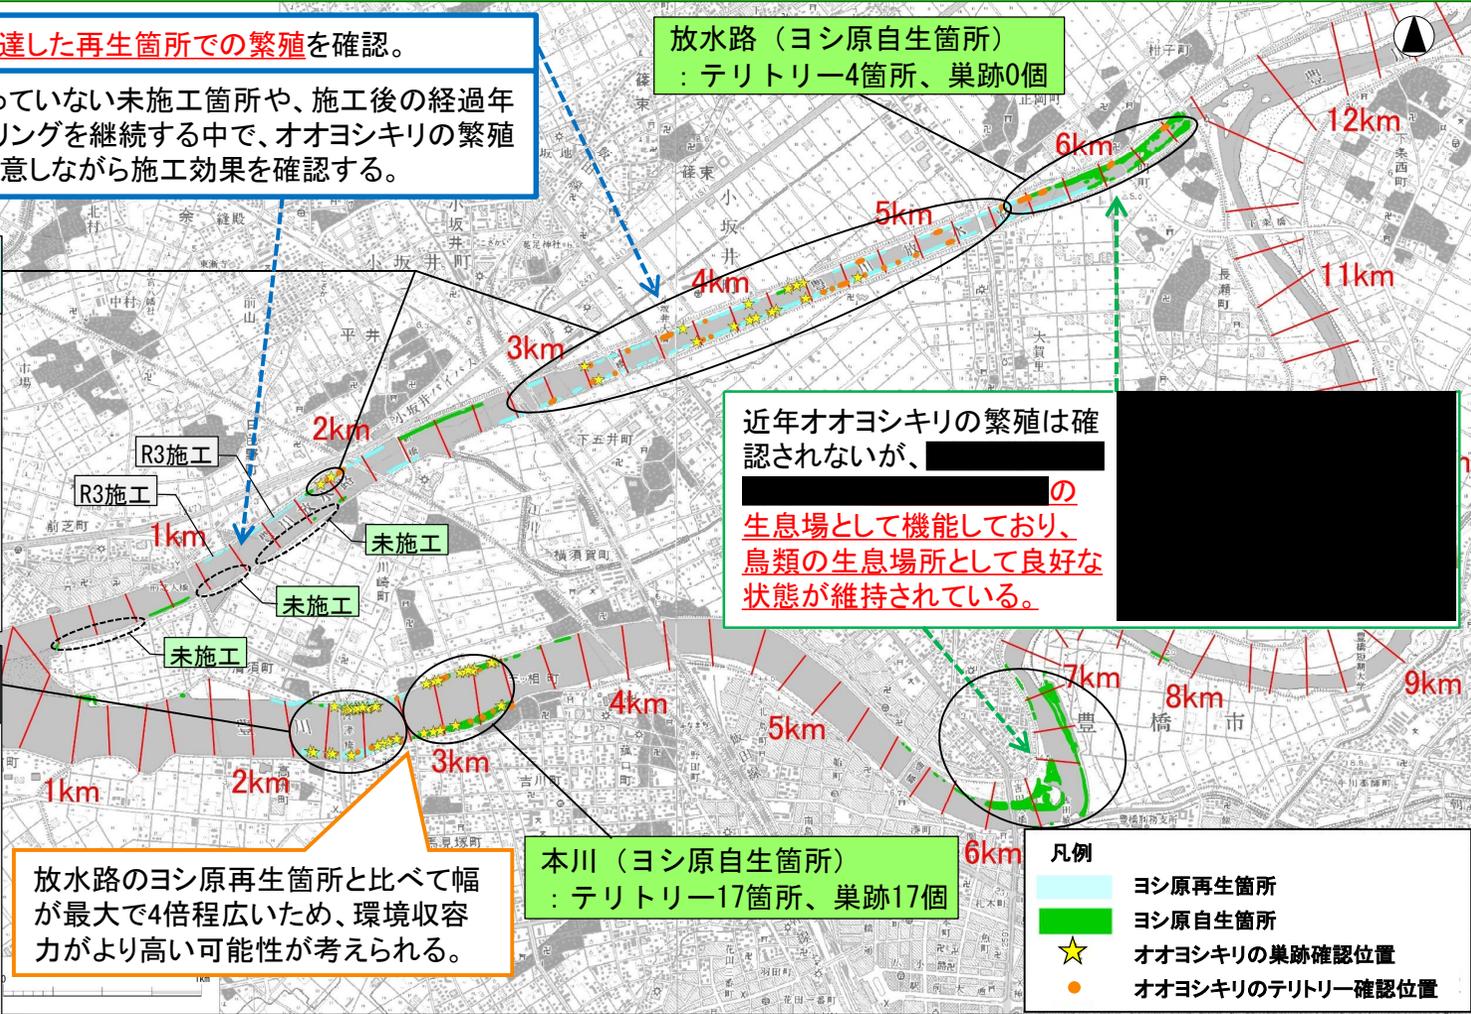
オオヨシキリのテリトリー及び巣跡の確認位置

- ・本川、放水路ともに、ヨシ原自生箇所だけでなく、再生箇所でも多数のテリトリー及び巣跡を確認。
- ・ヨシ原の再生により、良好な営巣環境が形成されている。

- ・ **ヨシ原の幅6m以上、高さ2.0m以上に発達した再生箇所での繁殖を確認。**
- ・ 現状ではオオヨシキリの繁殖場所となっていない未施工箇所や、施工後の経過年数が浅い箇所については、今後モニタリングを継続する中で、オオヨシキリの繁殖可能なヨシ原形状への生育状況にも留意しながら施工効果を確認する。

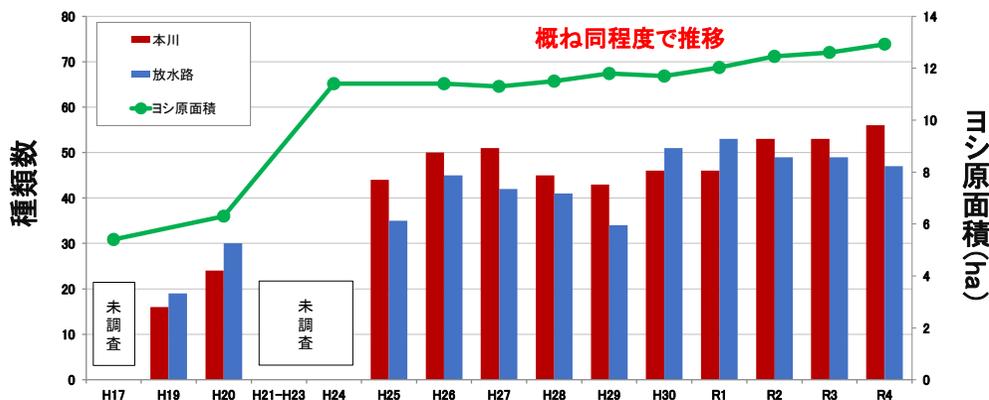
豊川本川・放水路の鳥類の種類数の経年変化（春季・秋季）

- ・令和4年度の種類数は、本川では過去最多、放水路では過年度の変動の範囲内であった。
- ・近隣の矢作川河口では種数が横ばいであるのに対し、豊川では本川、放水路ともに平成19年度から増加し、近年は概ね同程度で推移。
- ・ヨシ原周辺の水辺を生息場所として利用するクイナ類やシギ・チドリ類等の渡り鳥の他、チョウゲンボウ等の猛禽類(生態系上位種)も確認され、豊かな生態系が形成されていることを確認。

注1) 平成19、20年度については春季調査が実施されていないため、秋季調査の結果のみを示す。
 注2) 平成20年度の秋季調査では「第3工区」の調査を実施していない。
 注3) 平成30年度の自然再生計画書の改訂に伴い、令和元年度以降は調査地点（ラインセンサスルート）が追加され、調査範囲が拡大されている。

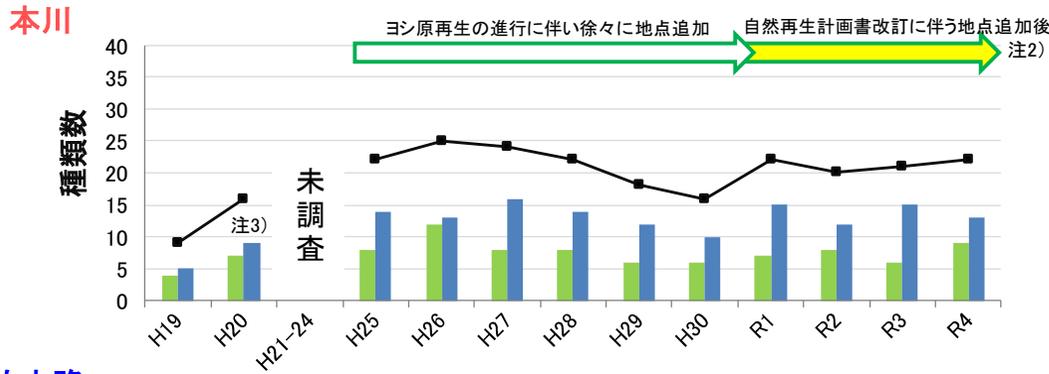
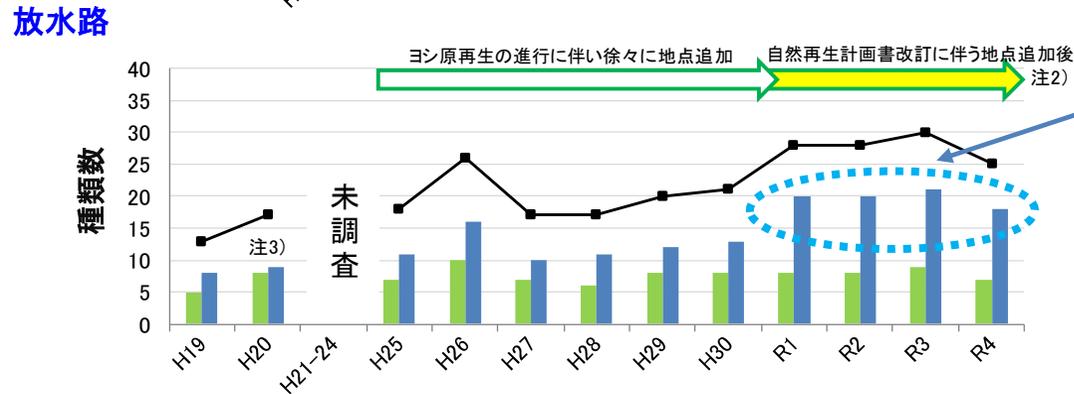
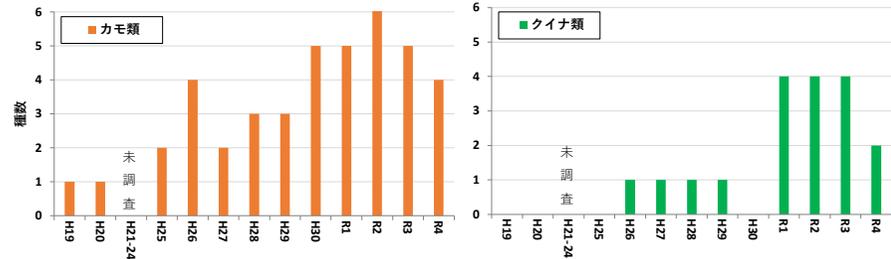
ヨシ原及び周辺水域を利用する鳥類の種類数の経年変化

・ヨシ原を利用する鳥類の種類数は、本川では平成19～26年度に増加がみられ、その後は概ね20～25種程度で安定している。放水路では平成19年度以降は緩やかに増加しており、令和元年度以降は水生動物食種が多く確認されている。

注1) 平成19、20年度については春季調査が実施されていないため、経年比較のために全年度とも秋季調査の結果で比較した。
 注2) 平成25年度以降は、ヨシ原再生の進行に伴い、徐々に調査地点が追加されている。また、平成30年度の自然再生計画書の改訂に伴い、令和元年度以降は調査地点（ラインセンサスルート）が追加され、調査範囲が広がっている。
 注3) 平成20年度の秋季調査では「第3工区」の調査を実施していない。

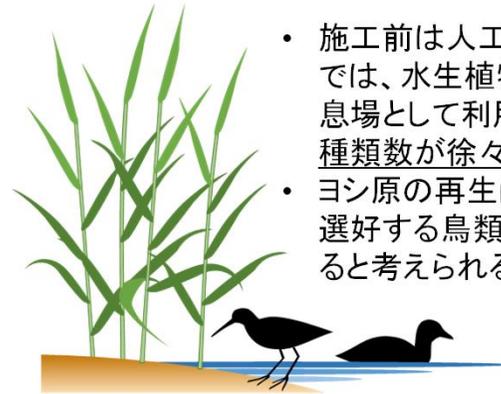
放水路のカモ類、クイナ類(水生動物食鳥類)の種類数の経年変化

- ・ 施工前は人工的な環境であった放水路では、水生植物が多い環境を採餌場・休息場として利用するカモ類やクイナ類の種類数が徐々に増加。
- ・ ヨシ原の再生により、水辺のエコトーンを選好する鳥類の種類数が増加しつつあると考えられる。

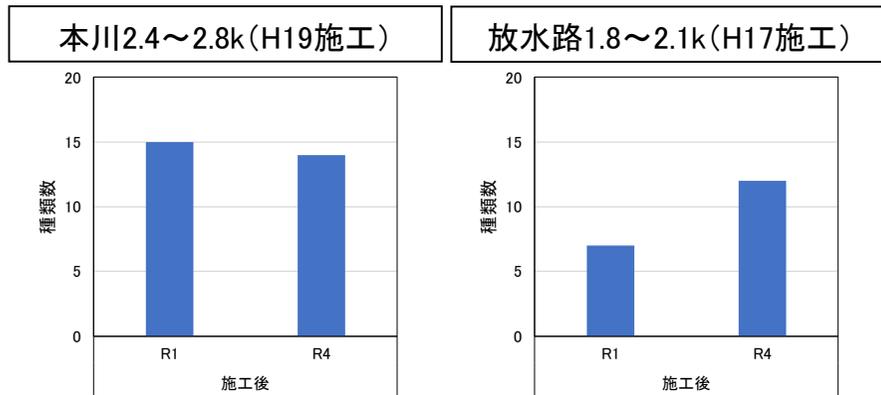
魚類の種類数の経年変化

- ・魚類の種数数は、放水路では令和元年度から増加。底生生物の種類数数は、平成18年度から概ね2倍程度に増加。
- ・魚類の重要種の XXXXXXXXXX は、本川、放水路ともに確認。また、底生生物の重要種は、本川では施工前から約4倍、放水路では施工後1年目から約3倍に増加。

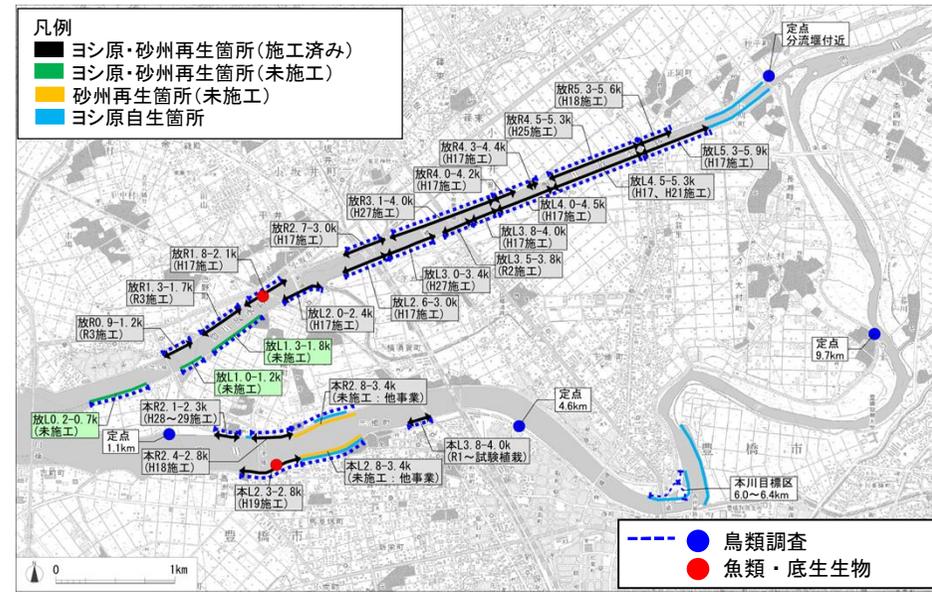
鳥類・魚類・底生生物の調査地点

- ・基盤である「ヨシ原・砂州」、生態系ピラミッドの頂点である「鳥類」、指標生物であるオオヨシキリの生息状況により再生状況をモニタリングする。
- ・経年的な変化を把握するため、過年度と調査地点・時期を合わせて実施。
- ・魚類・底生生物調査は、事業の効果が見られていることから、5年程度に1回の実施とし、次回は令和9年度に実施予定(H18、H19、H20、R1、R4実施)。

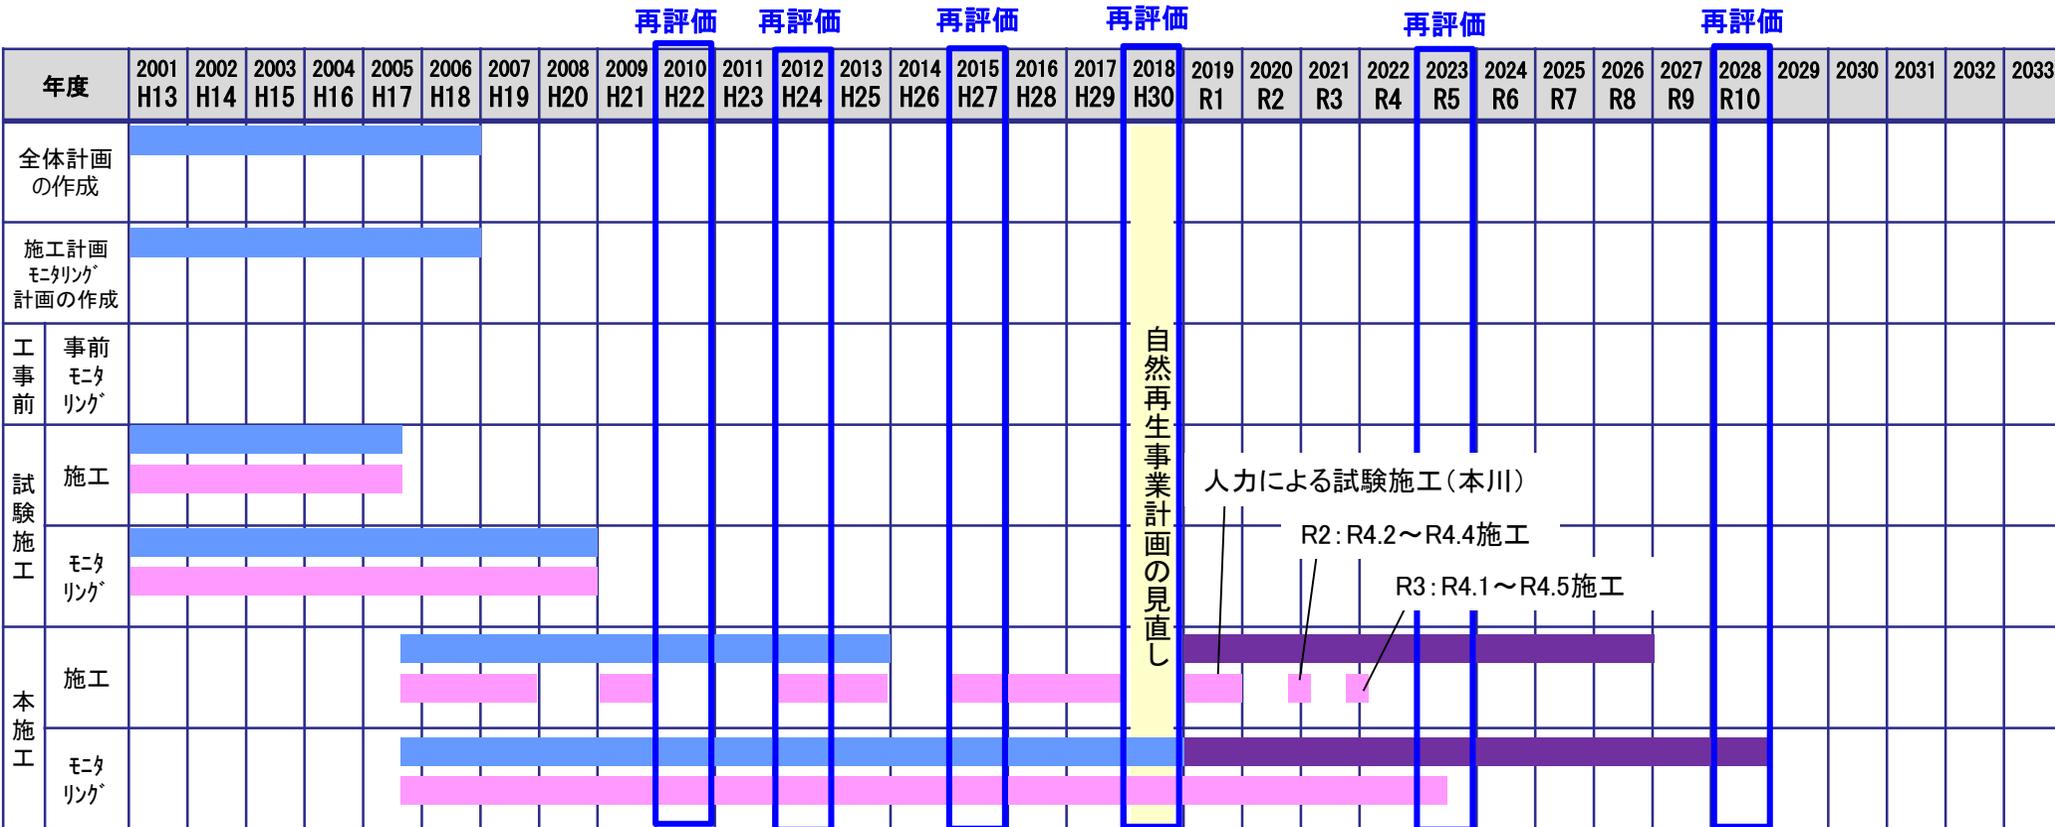
◆自然再生事業スケジュール(ヨシ原再生)

- ・ヨシ原再生では、令和5年以降、残工事0.60haを段階的に施工する予定である。
- ・施工は、順応的管理の観点から、モニタリング調査において状況を確認しながら行う。

※施工は、これまでと同様、モニタリングを継続しながら段階的、順応的に実施する。
 施工時期等は、自然再生検討会の意見を踏まえて決定する。

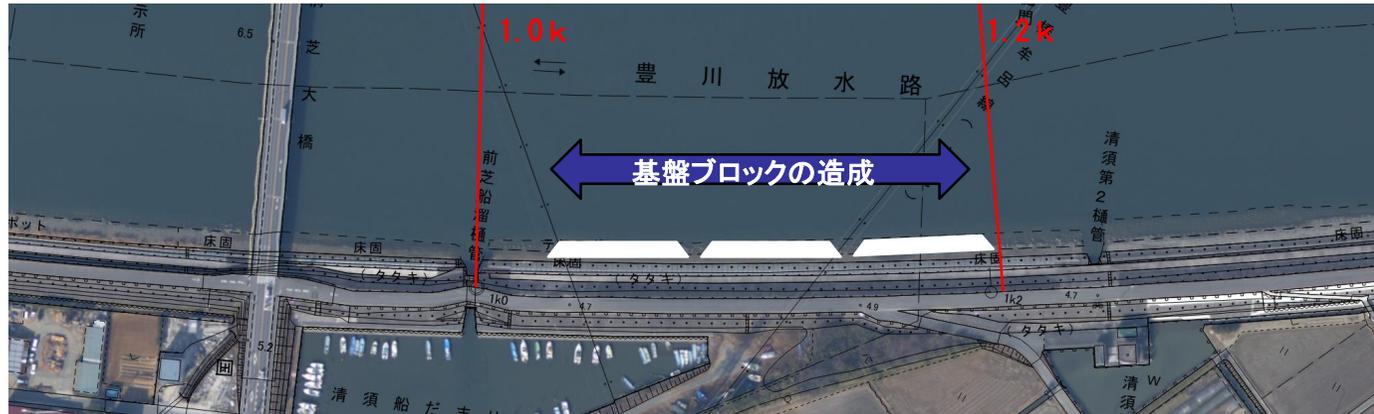
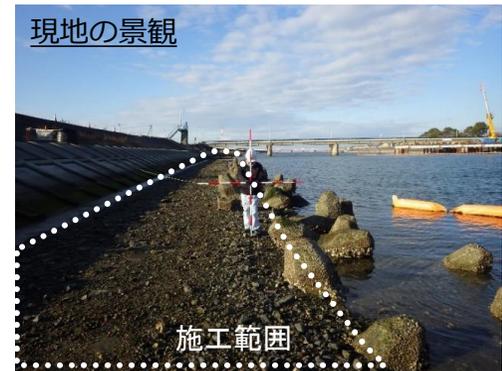
● 放水路左岸1.0-1.2k

順序	施工箇所	延長距離	ヨシ原面積	砂州面積	備考
1	放水路 左岸 1.3-1.8k	0.5km	0.25ha	0.15ha	ヨシ原再生のための基盤造成 再生効果がみられる上流側から施工
2	放水路 左岸 1.0-1.2k	0.2km	0.10ha	0.06ha	
3	放水路 左岸 0.2-0.7k	0.5km	0.25ha	0.15ha	
—	本 川 左岸 2.8-3.4k	—	—	0.60ha	基盤造成必要無し
—	本 川 右岸 2.8-3.4k	—	—	0.60ha	砂州再生のみ
	計	1.2km	0.60ha	1.56ha	上記をR8年度までに実施

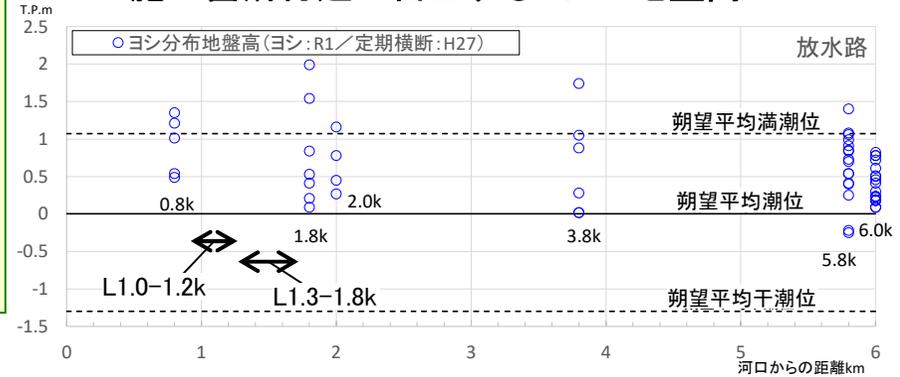
施工箇所付近の自生するヨシの地盤高

・ 施工箇所の放水路左岸1.0-1.2k、放水路左岸1.3-1.8kは河口部に近いため、海水の影響を考慮して地盤高に留意して基盤造成を行う。

※ 基盤の地盤高の設定にあたっては、施工箇所付近で自生するヨシが分布する地盤高 (右図) を参考した。

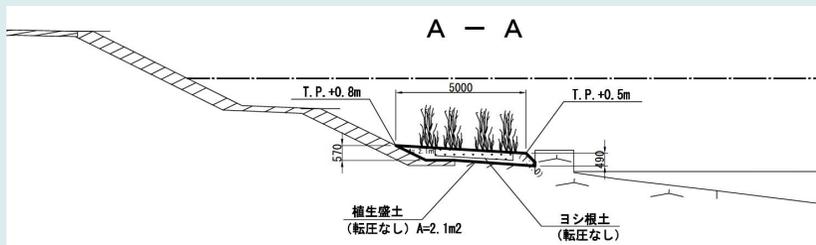
標準断面図(放水路左岸1.0-1.2k)

- ・ 敷高は、現地のヨシ原が分布する地盤高を考慮。T.P.+0.5m～T.P.+0.8mとする。
- ・ 土壌厚は、ヨシが根をはって生育することを考慮して0.3mを確保。
