# 第17回 豊川流域圏自然再生検討会

## 豊川自然再生事業の概要（ヨシ原編）

### －令和5年度調査結果・今後の計画－

国土交通省 中部地方整備局 豊橋河川事務所

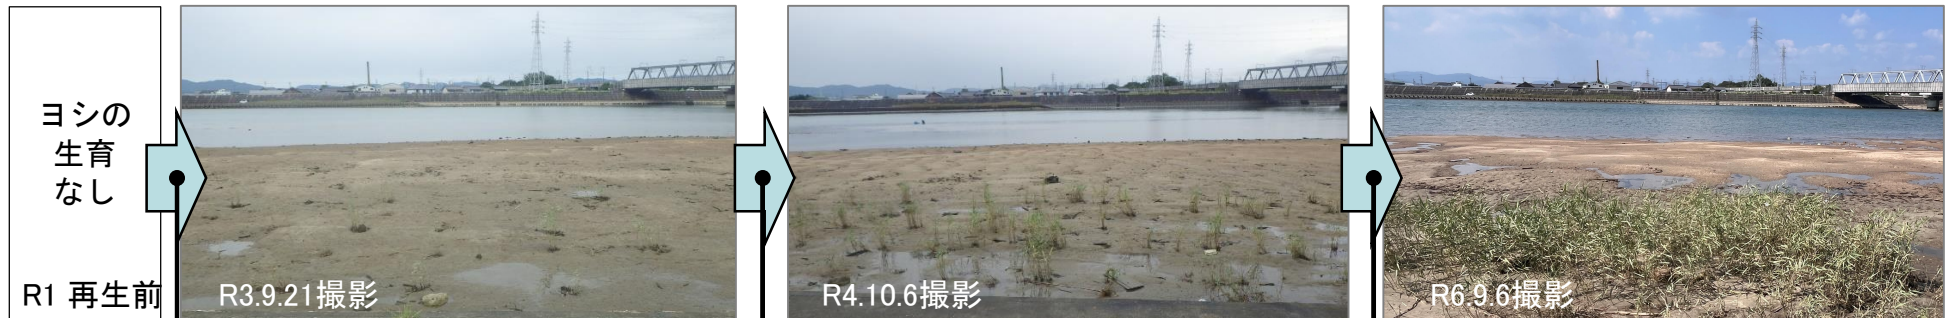
- ・施工前は護岸前面に根固ブロックが突出していたが、基盤造成によりヨシ原を再生したことで、人工的な直線護岸が自然度の高い景観に変化している。
- ・本川3.8-4.0k左岸では、重機を使わず、事務所職員や地域住民により手植えでヨシを再生しており、ヨシの定着や分布範囲の広がりを確認している。

既存干潟での手植えによる移植箇所の景観変化（本川3.8-4.0k左岸）

○事務所+受注者による手植え（試験植栽）

- ・ R1. 12：大株5株、小株5株、地下茎50本（長さ20～50cm）
- ・ R2. 11：中株20株、小株42株

- ・ R3. 11：中株30株、小株60株

○地域住民による手植え（ヨシ植え体験）

- ・ R5. 7：小株40株、ポット苗150株

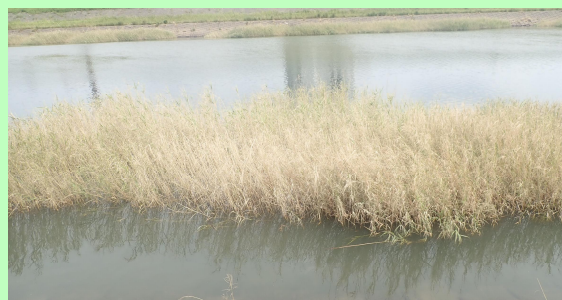
- ・6/2の出水後であったため、放水路の一部のヨシ原ではまとまって茎・葉が枯れている状況がみられた。
- ・放水路の近傍堤内地側の水路や農地のヨシ原を利用してテリトリーを形成しているオオヨシキリが複数確認された。

ヨシの地上部が枯れた状態の例  
(放水路5.4-5.6k左岸)

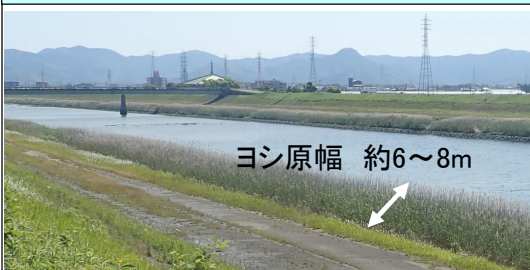
：テリトリー20箇所、巣跡3個

ヨシ原幅 約6～8m

営巣箇所の例(放水路左岸4.0-4.2km付近)

- ・主にヨシ原の幅6m以上、高さ1.8m以上に発達した再生箇所での繁殖を確認。
- ・現状ではオオヨシキリの繁殖場所となっていない未施工箇所や、施工後の経過年数が浅い箇所については、今後モニタリングを継続する中で、オオヨシキリの繁殖可能なヨシ原形状への生育状況にも留意しながら施工効果を確認する。

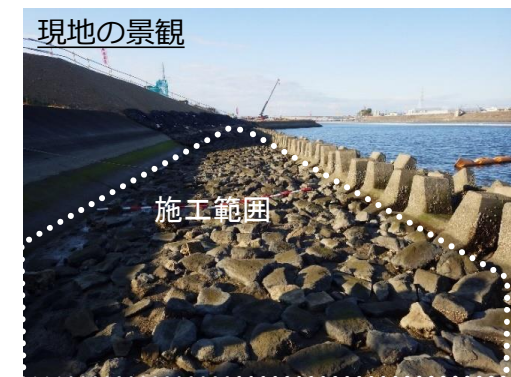
### ●放水路左岸1.3-1.8k

| 順序 | 施工箇所 | | | 延長<br>距離 | ヨシ原<br>面積 | 砂州<br>面積 | 備考 |
|---|---|---|---|---|---|---|---|
| 1 | 放水路 | 左岸 | 1.3-1.8k | 0.5km | 0.25ha | 0.15ha | ヨシ原再生のための基盤造成<br>再生効果がみられる上流側から施工 |

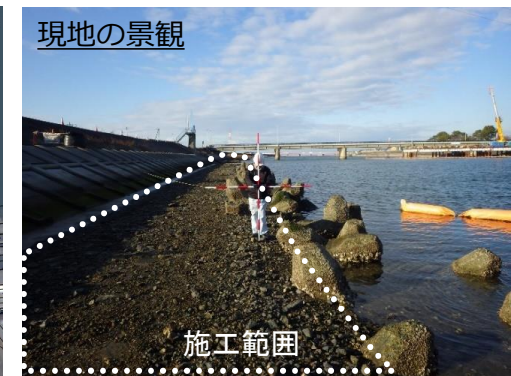
### ●放水路左岸1.0-1.2k

| 順序 | 施工箇所 | | | 延長<br>距離 | ヨシ原<br>面積 | 砂州<br>面積 | 備考 |
|---|---|---|---|---|---|---|---|
| 2 | 放水路 | 左岸 | 1.0-1.2k | 0.2km | 0.10ha | 0.06ha | |
