# 第18回 豊川流域圏自然再生検討会

## 豊川自然再生事業の概要（干潟編）

### －令和6年度調査結果・今後の計画－

国土交通省 中部地方整備局 豊橋河川事務所

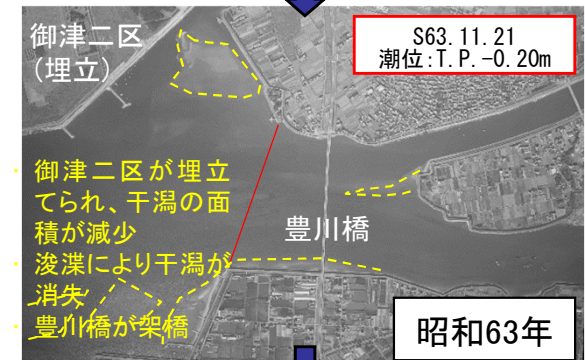
豊川河口干潟の変化

※H30の事業計画見直しにおいて、目標とする干潟地盤高の見直しに伴い、T.P.-1.2m以上の場所は施工不要となった。
