矢作川自然再生事業

平成 25 年度 モニタリング調査結果

平成 26 年 2 月 19 日

国土交通省 中部地方整備局 豊橋河川事務所

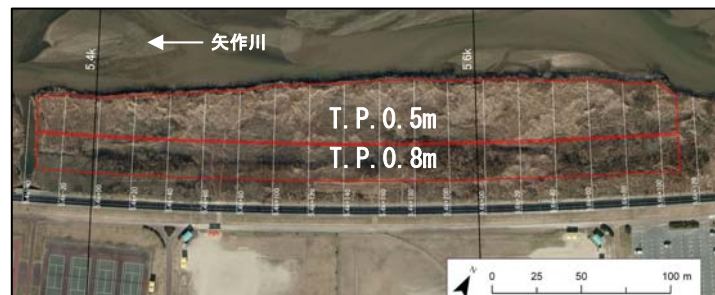
- ヨシ原施工は、5.4 左岸付近において、地盤高の違いによるヨシ再生効果を把握するため、事前調査結果をもとに、2つの地盤高 (T.P. 0.5m/0.8m) で盤下げを行い、再生効果を検証する。

【ヨシ原施工】
砂州を切下げ、T.P. 1.0m 以下の面積を拡大することにより、ヨシ再生を目指す
※試験的に T.P. 0.5m、0.8m の 2 パターンを設定
→ヨシがより生育しやすい地盤高を把握する

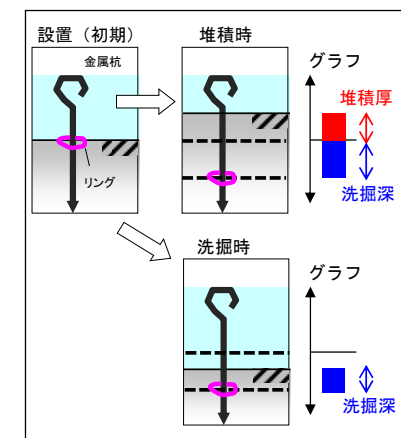
●干潟の移動（模式図）

- ・自然干潟は、下流側へ移動している
→ 0.4k+100m では、自然干潟は洗掘傾向（河床低下）
→ 0.2k 付近では、自然干潟は堆積傾向（河床上昇）
- ・施工干潟は、地形は比較的維持されている
※ただし、滞筋に近い沖側は、今後変化していく可能性がある

H25 年 9 月出水により洗掘

H23 年に比較して堆積傾向

※グラフ点線箇所は、リングが 40cm 以上、鉛直下方向にあり現地で正確な計測ができず推定値である

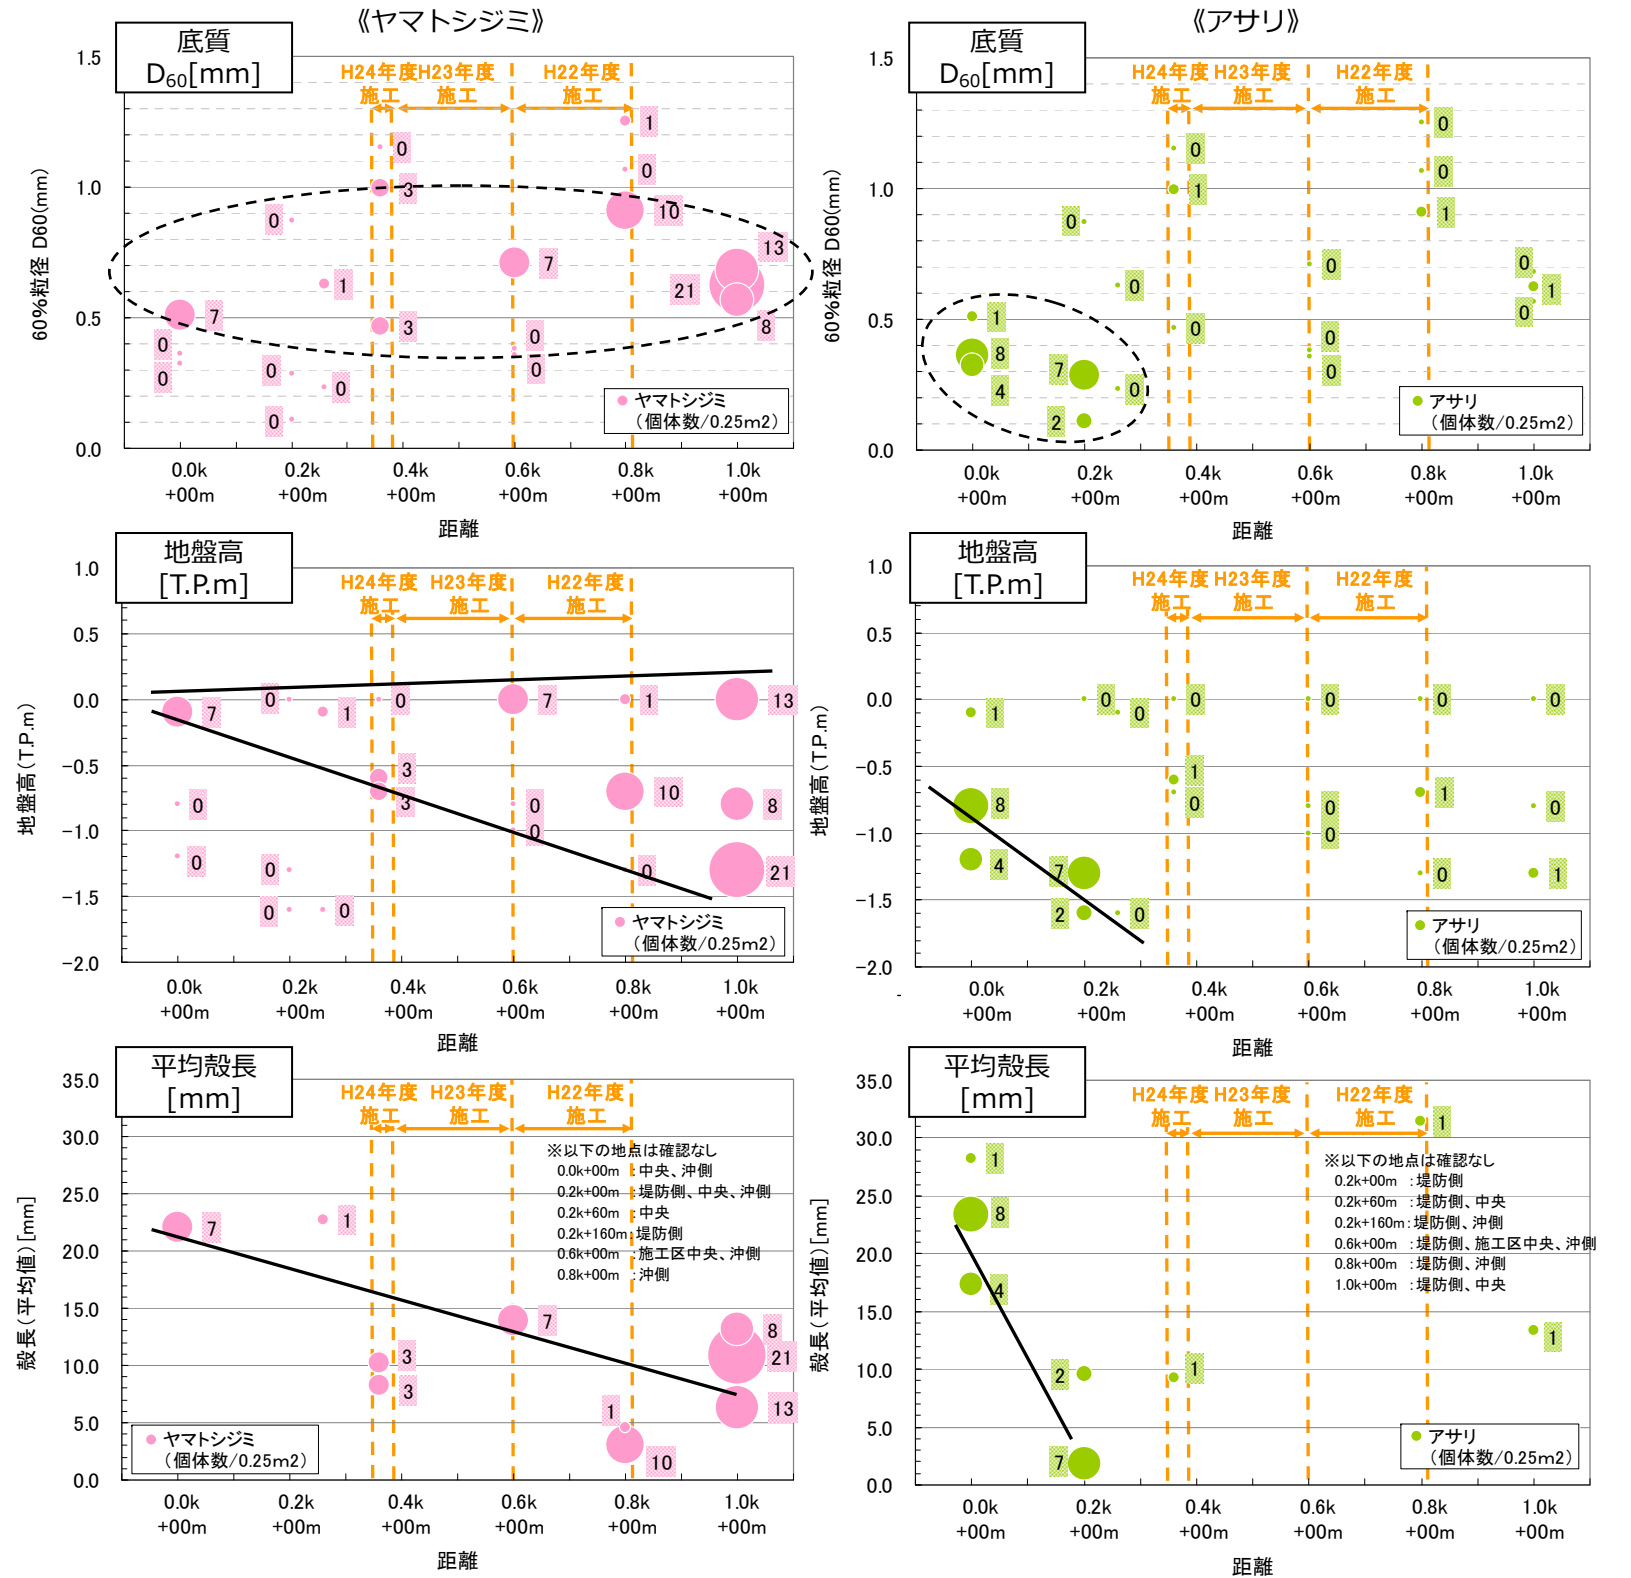
- ▶ H25年秋季調査において、施工区の上流側で調査地点を追加（定量調査）し、ヤマトシジミ、アサリの生息状況（個体数、殻長）と、底質（粒度組成）、地盤高、縦断距離との関係を整理した。
- ▶ 地盤高の観点からみると、ヤマトシジミとアサリの分布は重なっておらず、**縦断距離に応じて双方が異なる高さで定着している可能性が示唆される。**
- ▶ 殻長についてみると、**ヤマトシジミは上流側ほど稚貝が生息しやすい可能性が示唆される。**

ヤマトシジミ	アサリ
底質 D60	・概ね 0.5~1mm（砂）に分布し、縦断距離に応じた変化はみられない。	・概ね 0.1~0.5mm（砂）に分布し、ヤマトシジミに比べて粒径が細かい。
地盤高	・上流側では、T.P -1.3~0.0m の広い範囲で分布。 ・一方で下流側では、T.P 0.0m 付近の地盤の高い箇所でのみ分布。	・T.P -0.7~-1.5m 付近に分布し、ヤマトシジミより地盤の低い箇所で分布。 ・ ヤマトシジミとアサリの分布は重ならず、双方が住み分けしている可能性が示唆される。
平均殻長	・上流側では、 15mm 以下の小さい個体が多く分布。上流側ほど稚貝が生息しやすい可能性が示唆される。 ※1：約 15mm 以上で成熟とされる	・下流側で、20mm 以上の大きい個体が分布。 ※2：約 20mm で産卵可能（≒成貝）

グラフ円が大きいほど、確認個体数が多い

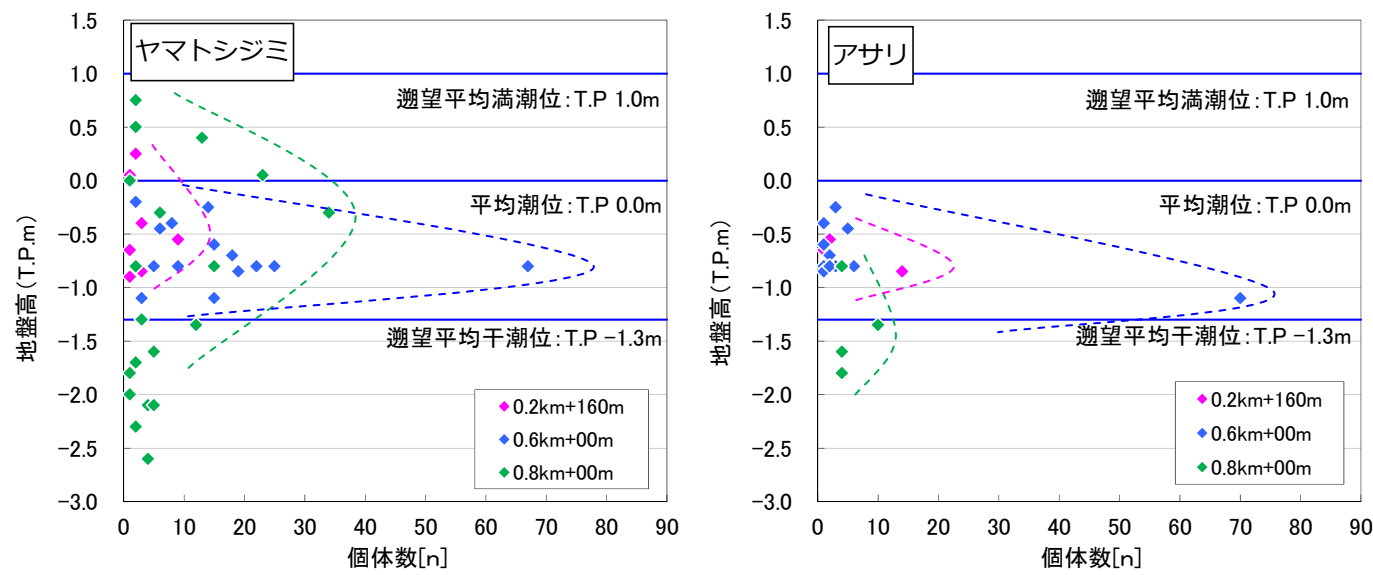
図- 側線別にみたヤマトシジミ、アサリの地盤高分布

- ▶ ヤマトシジミ、アサリの個体数が多く確認される地盤高は、縦断距離に応じて異なる傾向がみられる。
※0.6k側線でみると、ヤマトシジミはT.P.-0.8m付近でもっとも個体数が多く、アサリはT.P.-1.1m付近に近い。
- ▶ しかし、より下流側の0.2k+160m側線でみると、ヤマトシジミはT.P.-0.5m付近、アサリはT.P.-0.8m付近となり、地盤高が高い側へシフトしている。

※：平成25年度モニタリング調査（ベルトトランセクト調査 春季・秋季の合計値）より整理

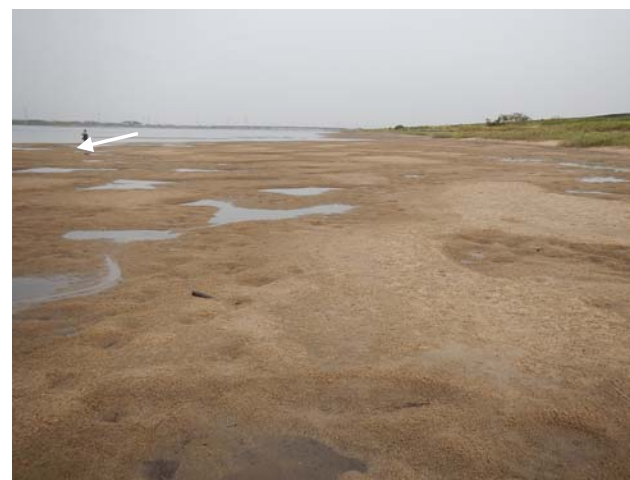
■ 0.4k+00m 側線付近より上流側を望む

・施工後2年目では、全体にまだ粒径は粗い。底質表面も黄色味を帯びている。

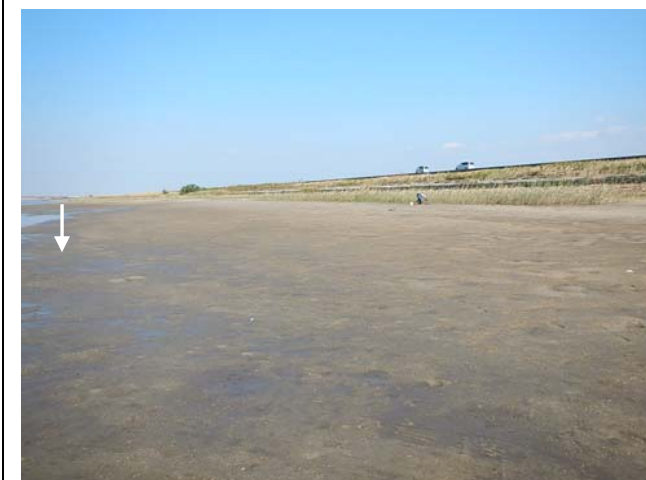
■ 0.6k+00m 側線付近より上流側を望む

・施工後3年目では、全体に自然干潟の底質と同様の外観を呈している。

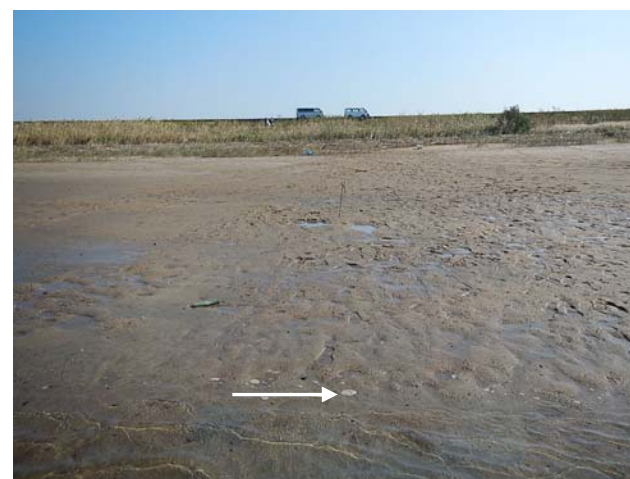
■ 0.8k+00m 側線付近より堤防側を望む

・施工後3年目では、全体に自然干潟の底質と同様の外観を呈している。

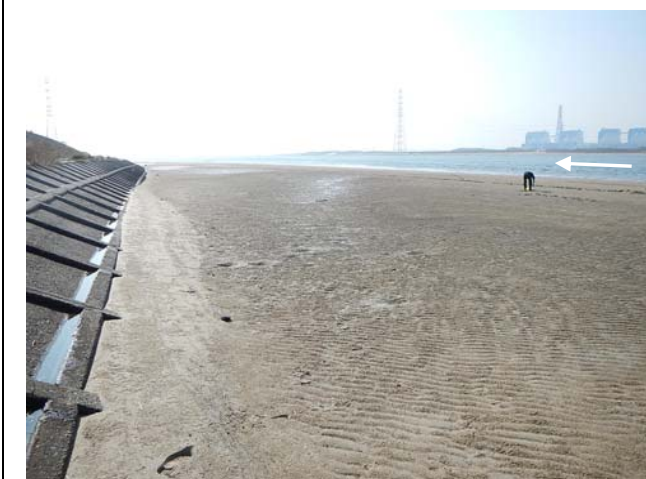
■ 0.2k+00m 側線より下流側を望む

・施工前の0.2k付近より下流側では、高水敷は形成されておらず、低水護岸法尻付近より自然干潟が形成されている。

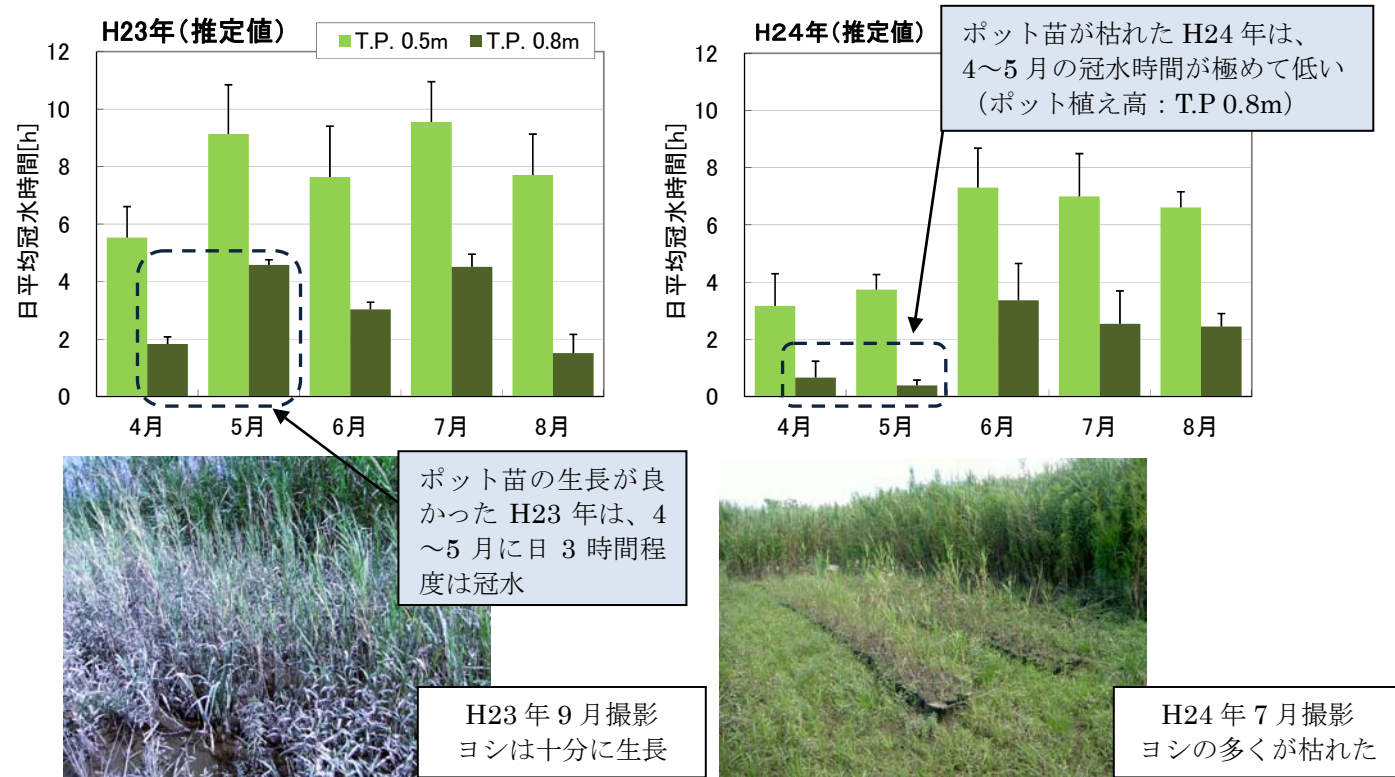
図- ヨシ原施工区の冠水状況

- ▶ ポット苗の生長を評価するにあたって、H25 年はロガーによる水位連続観測を行った。観測結果をもとに、過年度のヨシ原施工区の冠水状況を推定した（推定方法は、参考資料参照）。
- ▶ H23 年と H24 年の冠水状況を比較すると、H23 年（ヨシ茎：成長良好）に比べて、H24 年（ヨシ茎：枯れ）は、ヨシ植え直後の 4～5 月の日冠水時間が極めて低い状況にあったと推測される。
- ▶ ヨシの生長条件として、一般的に春季から夏季にかけての乾燥は「夏枯れ」の原因となることが知られており※、H24 年の生長が悪かった要因として、**渇水傾向にともなう乾燥化が示唆**された。

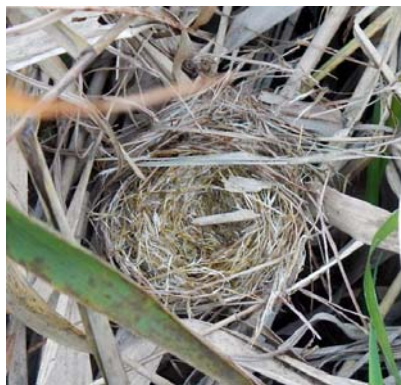
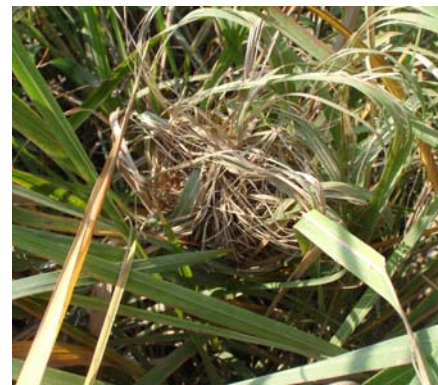
写真- オオヨシキリ営巣跡（左）、カヤネズミ巣跡（右）

- 施工後2年目以降、ヨシ原に依存するオオヨシキリの営巣跡（H24年11月確認）や、カヤネズミの巣跡（H25年11月）が確認されている。
- 施工後2年目の冬季におけるヨシ原鳥類調査（西三河野鳥の会）では、オオジュリンの利用が確認された（参考資料参照）。
- ヨシの拡大にともない、これらの種の生息環境に対して寄与していると推測される。

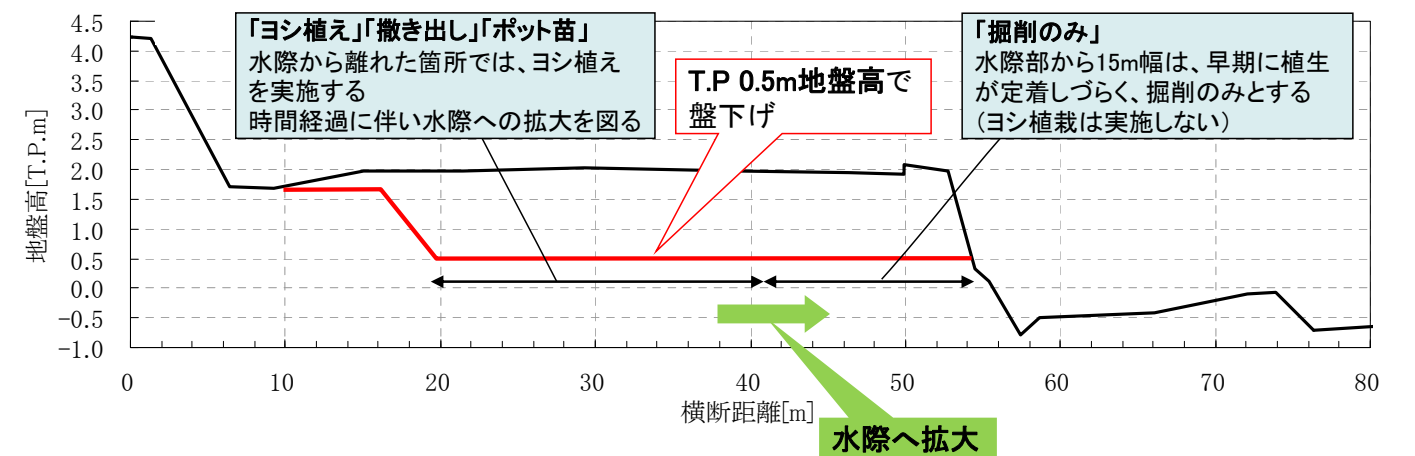
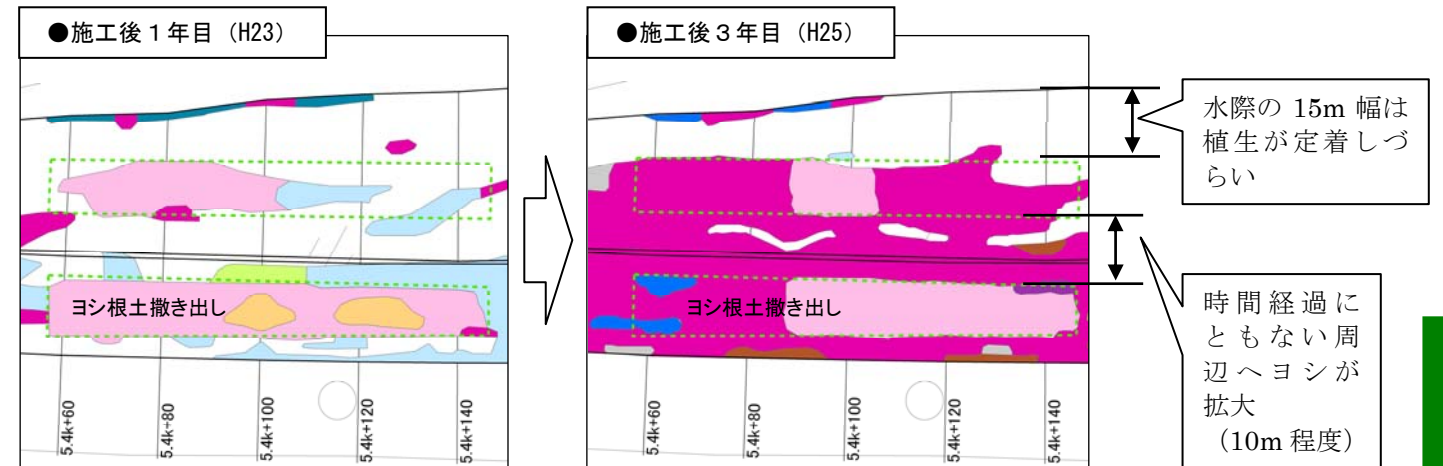
- ヨシ原の施工形状は、他の種の進入状況を踏まえ T.P. 0.5m で切り下げる。
- 水際部から概ね 15m 幅は、早期に植生が定着しづらいため、「掘削のみ」とし、ヨシ茎植え等の植栽は実施しない（施工直後の緩衝ゾーンとして位置づける）。
- 水際から離れた箇所で「ヨシ植え（ポット）」や「ヨシ根土撒き出し」を実施し、そこから水際部へのヨシ拡大を想定する。
