## 矢作川自然再生事業

# 平成 27 年度 モニタリング調査結果

平成 28 年 2 月 29 日

国土交通省 中部地方整備局 豊橋河川事務所

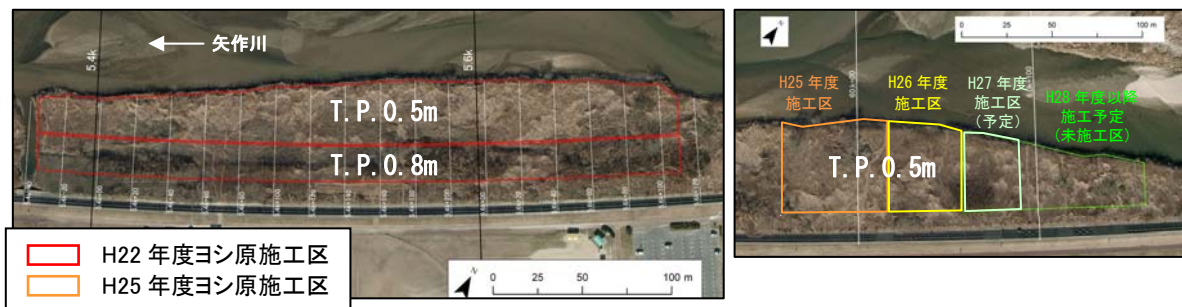
- ヨシ原施工は、5.4 左岸付近において、地盤高の違いによるヨシ再生効果を把握するため、事前調査結果をもとに、2つの地盤高 (T.P. 0.5m/0.8m) で盤下げを行い、再生効果を検証した。
- 上記地区での効果検証を踏まえ、盤下げ高を T.P.0.5m 一律に見直し、6.0k 付近において段階的に施工を進めている (平成 26 年度までに 6.0k+40m~6.0k+40m 付近までを施工)。

**【ヨシ原施工】**  
砂州を切下げ、T.P. 1.0m 以下の面積を拡大することにより、ヨシ再生を目指す  
※試験的に T.P. 0.5m、0.8m の 2 パターンで効果検証  
→ヨシがより生育しやすい高さとして T.P. 0.5m を設定

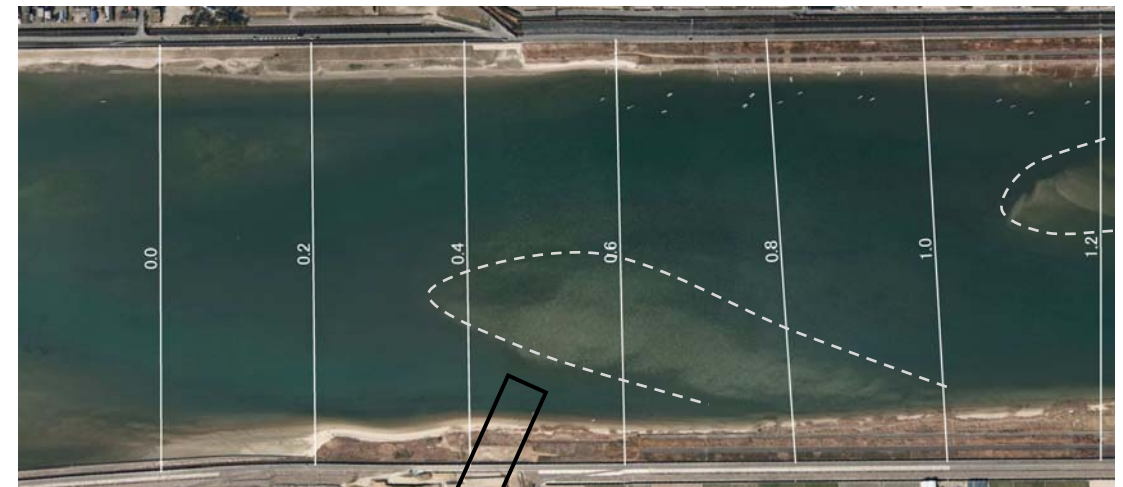
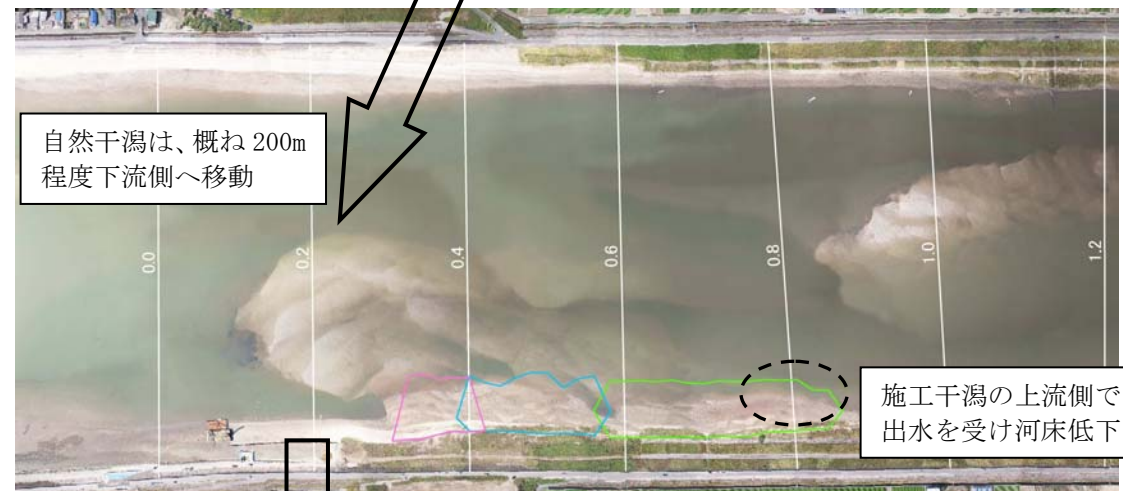
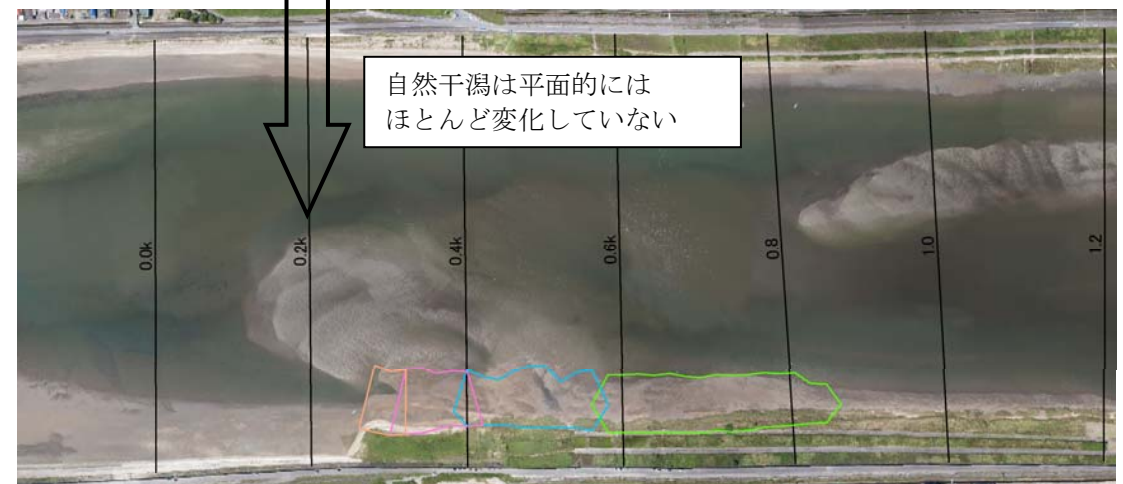
- 自然干潟は、H22年からH26年秋季にかけて概ね200m程度下流へ移動した。H26年からH27年秋季にかけては、平面的・横断的な地形変化はほとんどみられない。
- 施工干潟は、全体として地形の大きな変動はみられないが、一部上流側（0.8k測線付近）では出水を受け、河床低下が生じている（H23年、H25年出水後に変化）。

- 自然干潟、施工干潟は、日々の潮汐や出水等により地形変動（洗掘と堆積）を繰り返し、中長期的には、交互砂州の形態を維持しながら、自然干潟は下流側へ移動（0kより上流で顕著）。

H22.1 撮影（施工前）

H26.10 撮影 ※干潮時（施工後4年目）

H27.9 撮影 ※干潮時（施工後5年目）

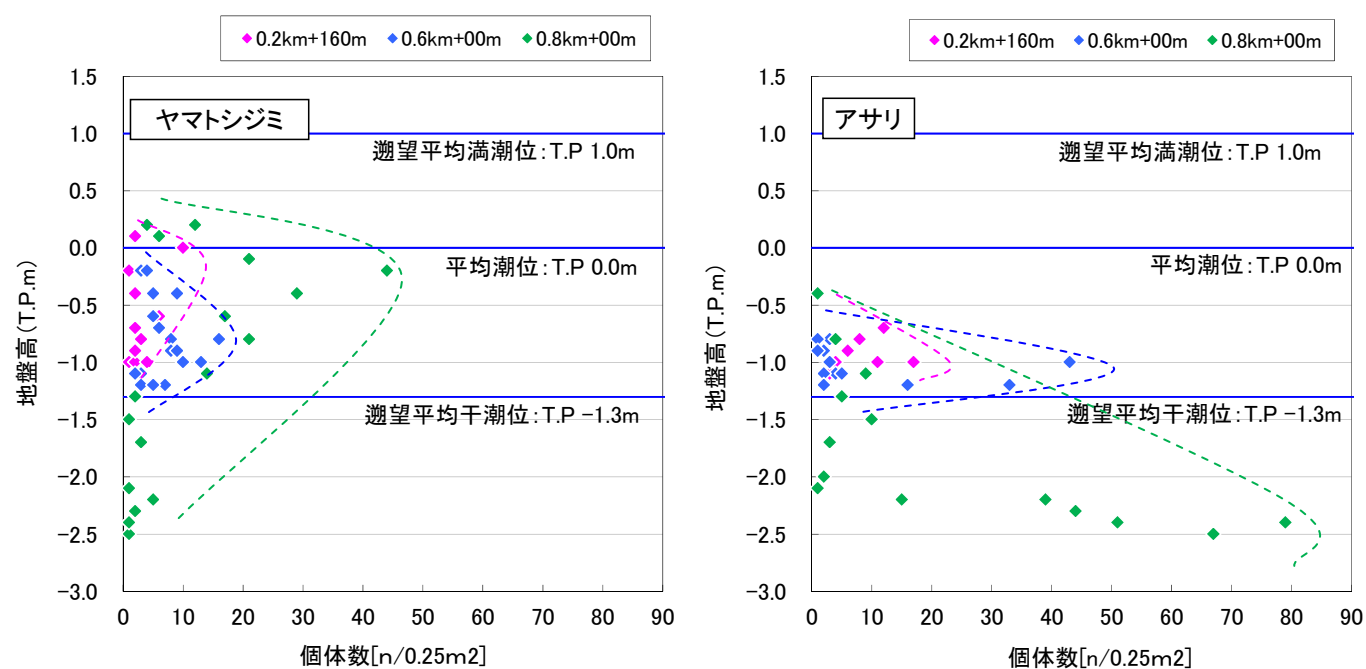
図- ヤマトシジミ、アサリの地盤高分布（測線別）

- 指標種（ヤマトシジミ、アサリ）の定着する地盤高について整理した。
- ヤマトシジミは、T.P. 0.0～-0.5m 付近で多く確認される傾向にある（アサリより高い地盤高）。
- アサリは、下流側（0.2k+160m 測線）では T.P. -1.0m 付近で多く、上流側（0.8k 測線では）T.P. -2.0m 以深で多く確認される傾向にある。

- ヤマトシジミ、アサリと地盤高との関係では、施工干潟の地盤が高い箇所ではヤマトシジミが定着しやすく、地盤の低い箇所ではアサリが定着しやすいと推測される（既往調査結果と同傾向）。

※：平成 27 年結果（ベルトトランセクト調査 春季・秋季の合計値）より作成

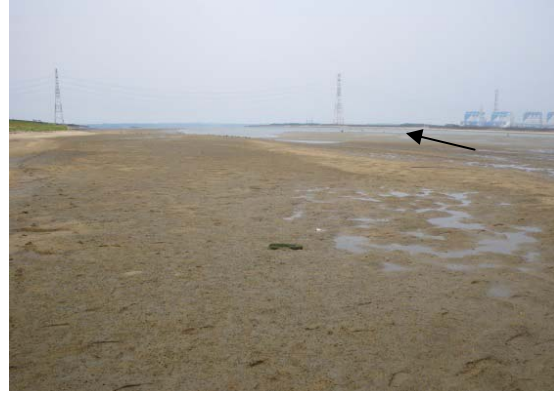
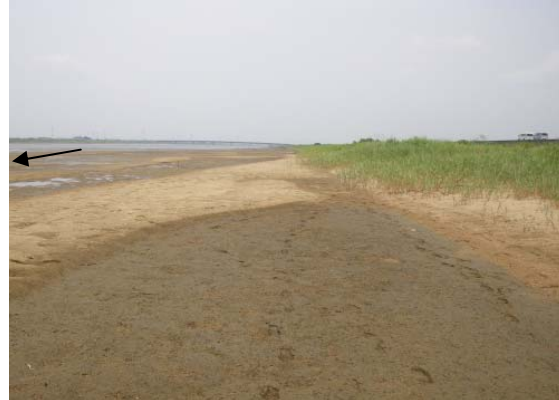
■0.2km+160m 側線 (春季)

・下流側には窪地を形成している

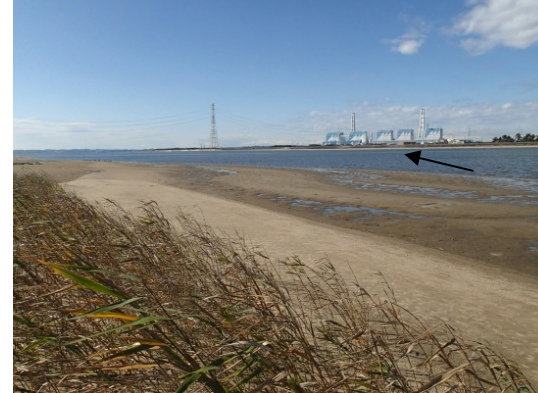
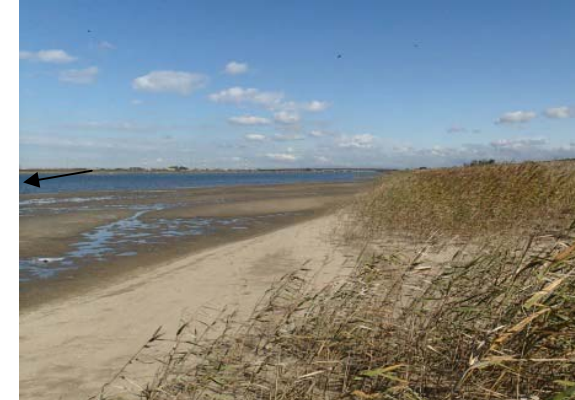
・春季から秋季で大きな地形変化はみられない

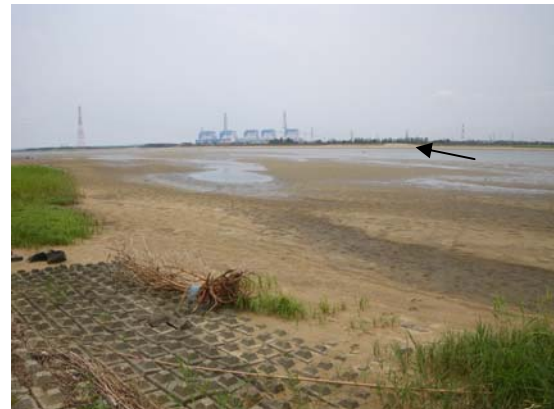
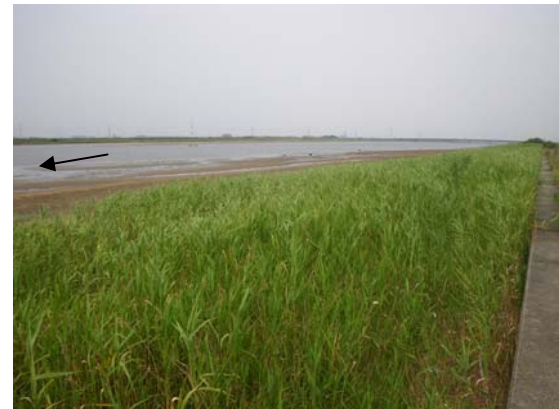
■0.6km+20 側線 (春季)

・干潟上に、潮だまりが点在している  
水際部には広くヨシ等の塩性植物が生育

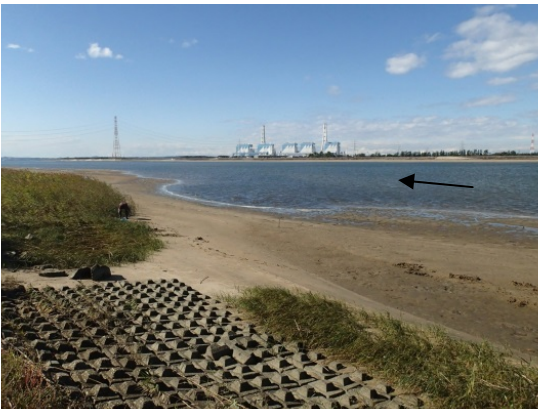
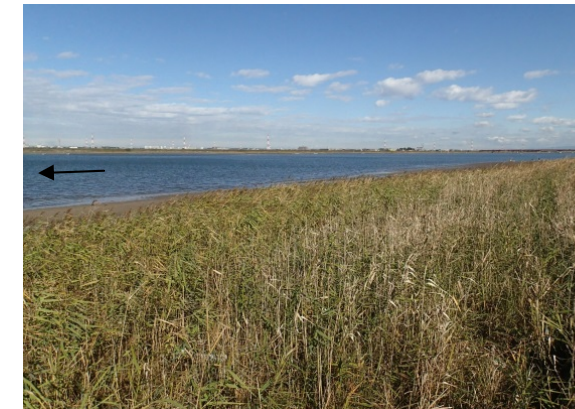
・春季から秋季で大きな地形変化はみられない

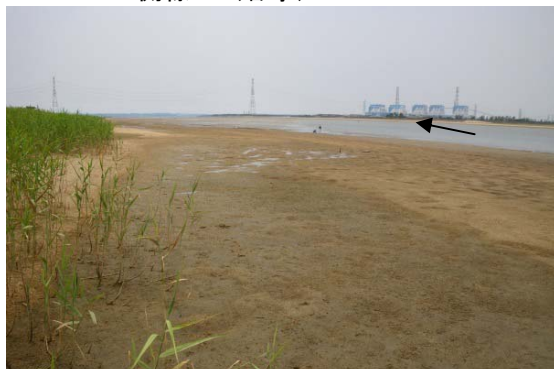
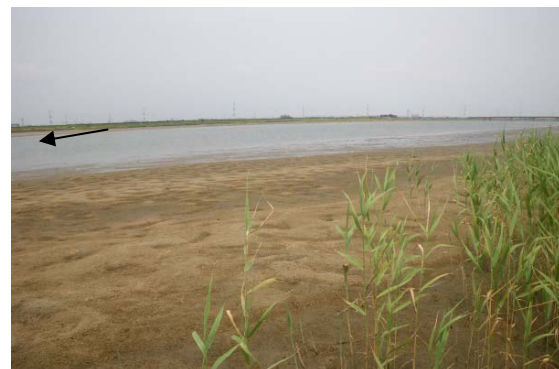
■0.8km+00 側線 (春季)

・上流側では、干潟の横断巾が狭く、沖側は干潟  
が干出していない  
水際部には広くヨシ等の塩性植物が生育

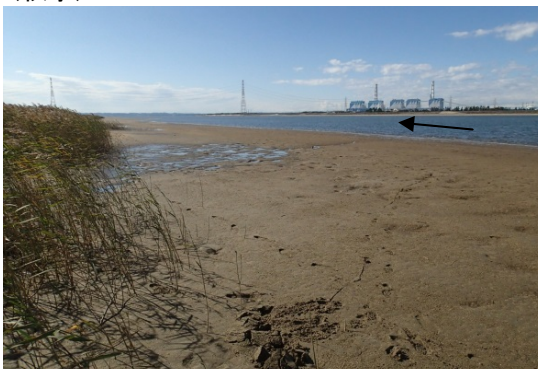
(秋季)

・春季から秋季で大きな地形変化はみられない

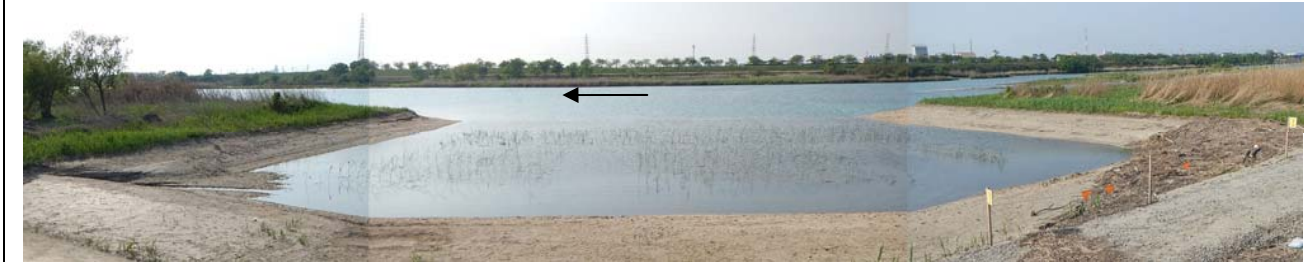
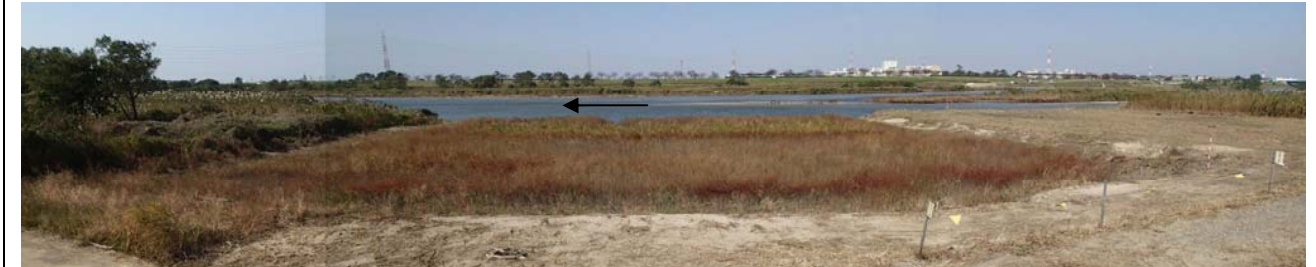
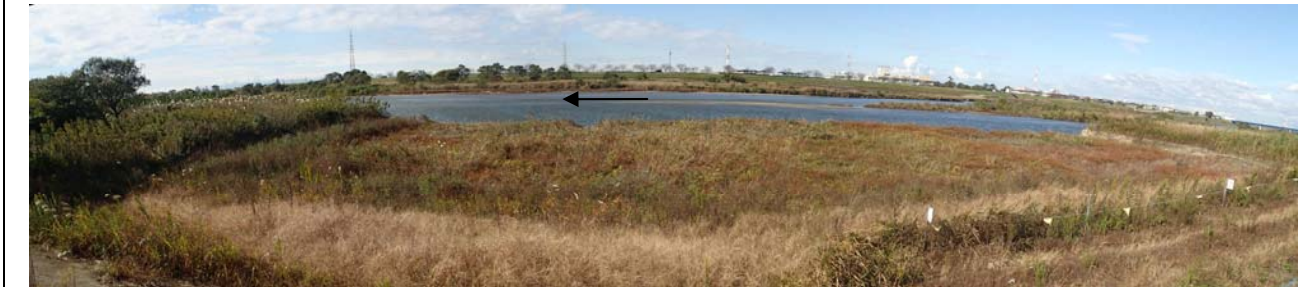
■ 全景：ヨシ植え直後 [H26. 4. 26]

施工後 1 年目 [H26. 11. 21]

施工後 2 年目 [H27. 11. 10]

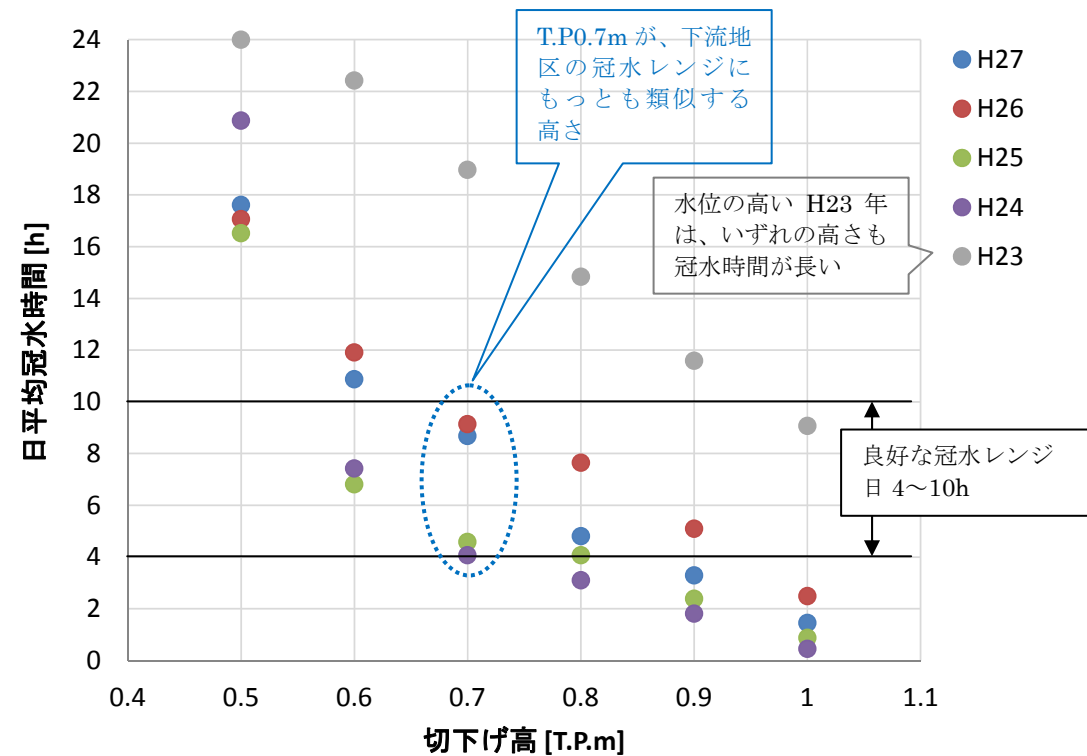
図- 6.8k 付近の切下げ高 (地盤高) と日平均冠水時間の関係 (5 月)

- 既往検討より、ヨシの春先の生長には日 4 時間程度以上の冠水が必要と考えられる。
- 上流側 (6.8k 左岸付近) 施工に向け、上流地区は既往施工区より 1km 程度上流側であり、TP0.5m 切下げ高の冠水状況が変化する可能性があるため、水位連続観測により平常時の冠水状況を確認した。

- 6.8k 付近では河川勾配等の関係より、5.8k 付近より冠水時間が長く、月によっては常時冠水している。  
(ヨシは抽水植物のため、常時冠水(冠水しすぎる)が生育条件に負の影響を及ぼす可能性)
- 下流地区における T.P.0.5m の冠水レンジは日 4h~10h 程度であり、この条件にもっとも近い地盤高は T.P.0.7m 程度と推定される (4 月下旬頃のヨシ植え後、最も重要と考えられる 5 月を条件として)  
※冠水状況の推定は、参考資料参照
- 当該地区は、下流地区の約 1km 上流側に位置しており、河床縦断勾配が約 1/2,000 程度であることから、も約 20cm 上げることは妥当と考えられる。

(施工地区)  
 ・現在の施工地区を今後も段階的に施工していく  
 (施工形状)  
 ・基本的な切下げ高は、TP0.5mとし、下げた地盤においてヨシ植えを併せて実施  
 ・上流側では冠水頻度が変化(冠水しやすくなる)するため、縦断距離に応じて高さの微調整が必要。  
 (※資料-3にて詳述)

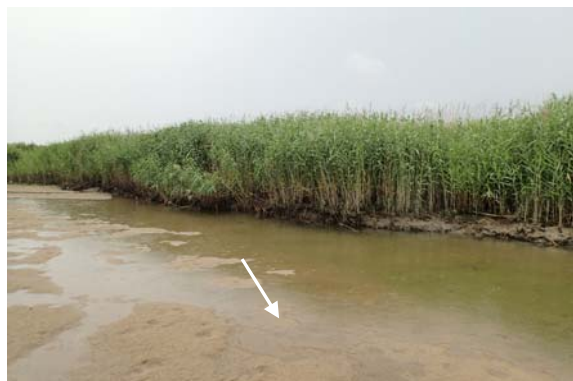
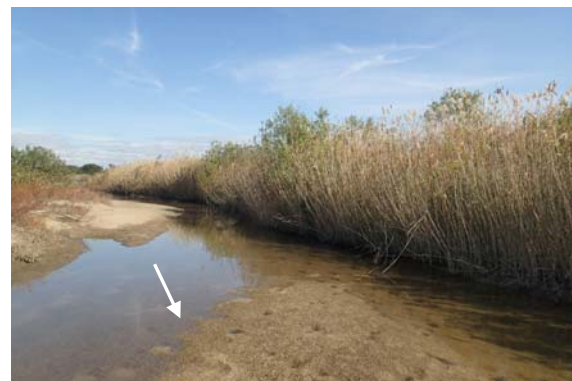
■5.6k+00m 測線付近  
(春季)

・水際には、ほぼ全面でヨシ原が形成

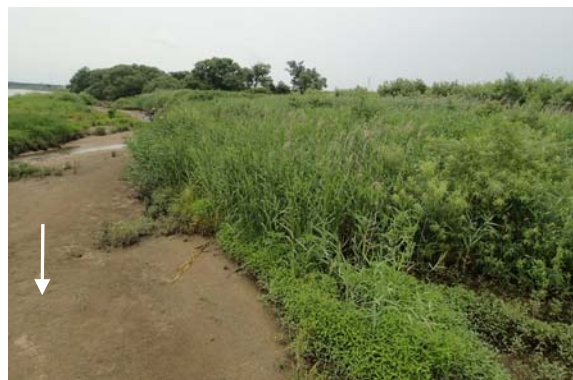
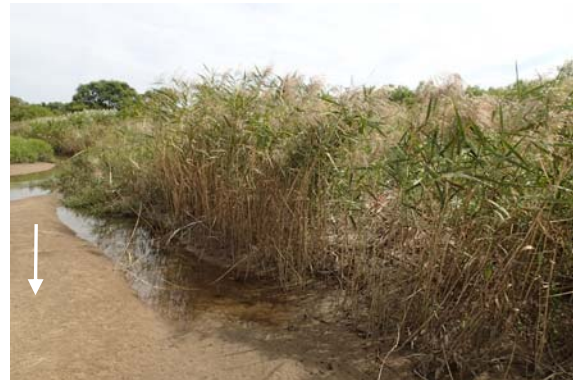
■5.6k+100m 測線付近  
(春季)

・水際には、ほぼ全面でヨシ原が形成  
背後（堤防側）には、ヤナギ類が繁茂

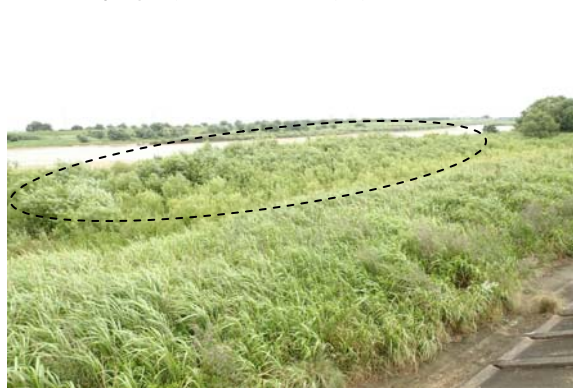
■ヤナギ低木（5.6k+100m 付近）

・T.P 0.8m 切り下げ箇所では、ヤナギ低木群落が定着・拡大

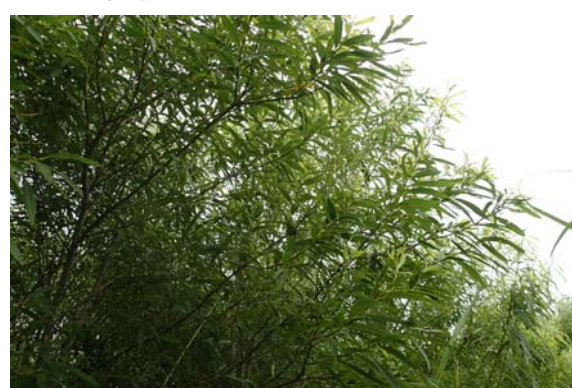
■ヤナギ低木（5.6k+100m 付近）

・ヤナギ類の生育状況（高さ 3m 以上）

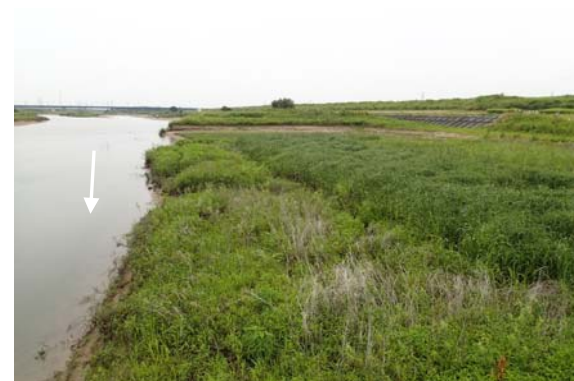
■H25 年度施工区  
(6.0km 下流付近より上流側を望む)  
(春季)

・ヨシが点在するが、一年生草本類が優占

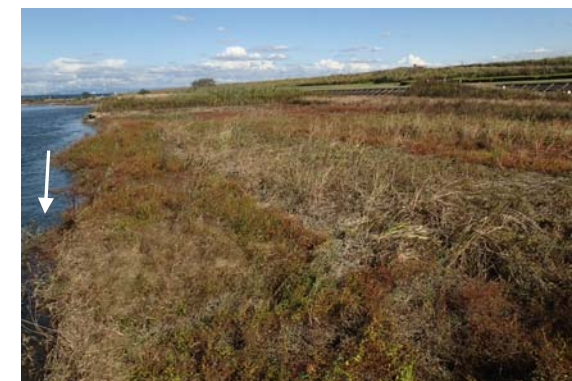
・ヨシが優占してきている

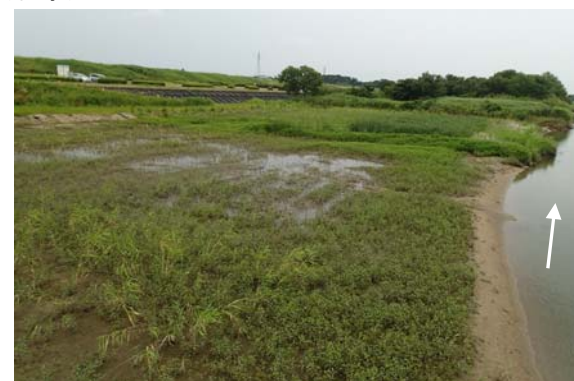
■H26 年度施工区  
(6.0km 上流付近より下流側を望む)  
(春季)

・茎植えヨシの生育は良好だが密度は大きくない

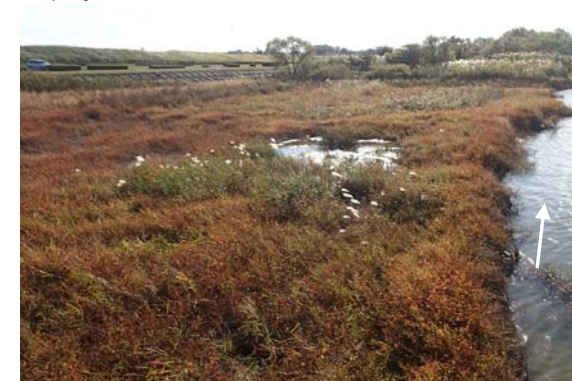
・ヨシ根土箇所は一部で自然裸地（植生定着なし）  
・干満による水の流入経路となるクリーク状の地形が形成
