平成 27 年度 矢作川自然再生計画勉強会 資料-2

矢作川自然再生事業

平成27年度 モニタリング調査結果

国土交通省 中部地方整備局 豊橋河川事務所

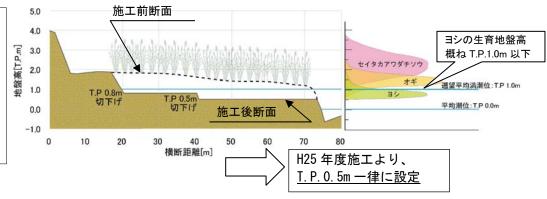
【ヨシ原施工】

砂州を切下げ、T.P.1.0m 以下の面積を拡大することにより、ヨシ再生を目指す ※試験的に T.P.0.5m、0.8m の2パターンで効果検証 →ヨシがより生育しやすい 高さとして T.P.0.5mを設定

- ➤ ヨシ原施工は、5.4 左岸付近において、地盤高の違いによるヨシ再生効果を把握するため、事前調査結果をもとに、2つの地盤高(T.P. 0.5m/0.8m)で盤下げを行い、再生効果を検証した。
- ▶ 上記地区での効果検証を踏まえ、盤下げ高を T.P.0.5m 一律に見直し、6.0k 付近において段階的に施工 を進めている (平成 26 年度までに 6.0k-40m~6.0k+40m 付近までを施工)。

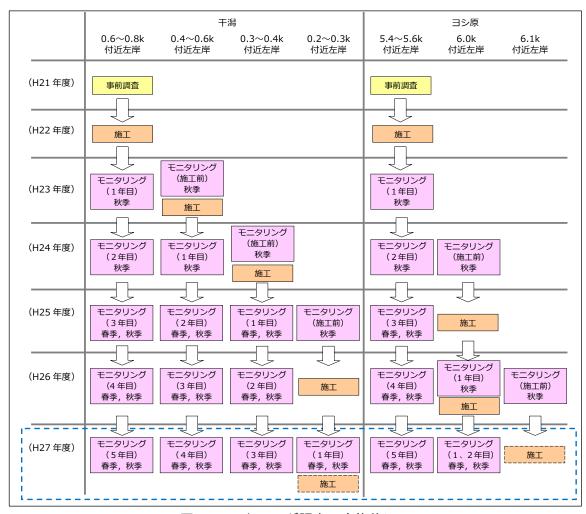
図- モニタリング調査の実施状況

▶ 平成27年度は、干潟・ヨシ原の施工後5年目のモニタリング調査を実施した。

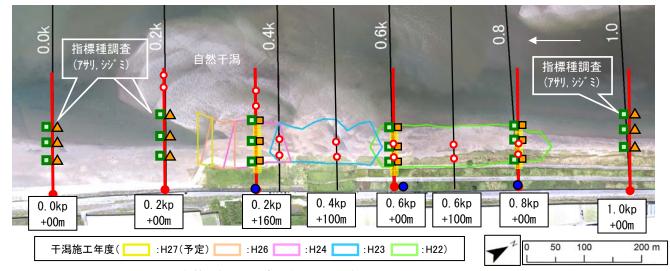
◆モニタリング調査箇所(干潟区)

※0.0 k、0.2 k、1.0 kの底質調査は、粒度分布のみの調査 ※0.0 k、0.2 k、1.0 kの定量調査は、指標種 (アサリ、シジミ) のみの調査

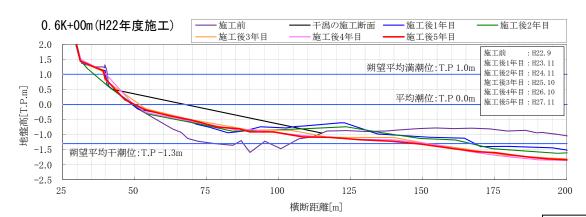
- ▶ 自然干潟は、H22 年から H26 年秋季にかけて概ね 200m 程度下流へ移動した。H26 年から H27 年秋季 にかけては、平面的・横断的な地形変化はほとんどみられない。
- ▶ 施工干潟は、全体として地形の大きな変動はみられないが、一部上流側(0.8k 測線付近)では出水を受 け、河床低下が生じている (H23 年、H25 年出水後に変化)。

▶ 自然干潟、施工干潟は、日々の潮汐や出水等により地形変動(洗掘と堆積)を繰り返し、中長期的には、 交互砂州の形態を維持しながら、自然干潟は下流側へ移動(0kより上流で顕著)。

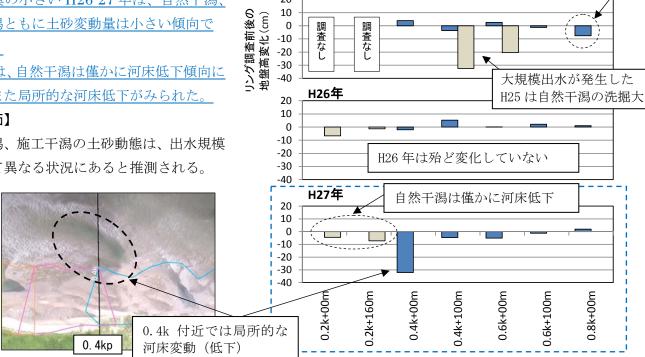
- ▶ 出水規模の小さい H26-27 年は、自然干潟、 施工干潟ともに土砂変動量は小さい傾向で あった。
- ▶ H27年は、自然干潟は僅かに河床低下傾向に ある。また局所的な河床低下がみられた。

▶ 自然干潟、施工干潟の土砂動態は、出水規模 によって異なる状況にあると推測される。

施工干潟は上流側で

出水を受け河床低下

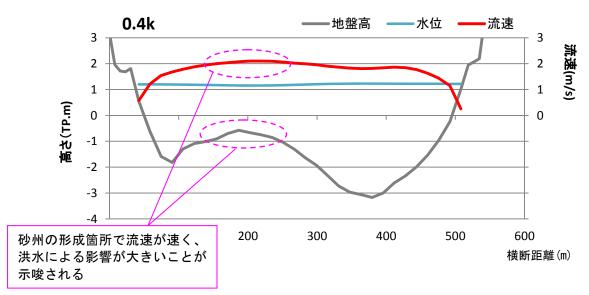
図- 0.4k 測線における横断方向の流速分布

- ▶ 地盤高を見ると、<u>概ね 0k より上流で交互砂州の形態</u>となっているが、<u>0k より下流は両岸に砂州を形成</u> している傾向が示された。
- ▶ 洪水時の流速は、0k付近より上流の砂州形成箇所で速くなっている傾向が見られ、1.4k右岸や0.4~0.6k 左岸、0k右岸の砂州で流速 2.0m/s (摩擦速度 0.09m/s ※移動限界粒径は約 0.8cm)を越えている。 一方で、0kより下流側では、左右岸に低流速域が形成されている。

- ➤ モニタリング結果より、平成 23 年 9 月規模の洪水で砂州が移動していることが示されたが、砂州形成 箇所で洪水時の流速が速く、外力が働いていることが水理計算結果からも裏付けられた。
- ▶ **0k** 付近より下流側の施工にあたっては、このような大規模な出水が生じた場合でも<u>施工区域内は安定的</u>な状況にあり、洪水による直接的な地形変化は生じにくいと推測される。

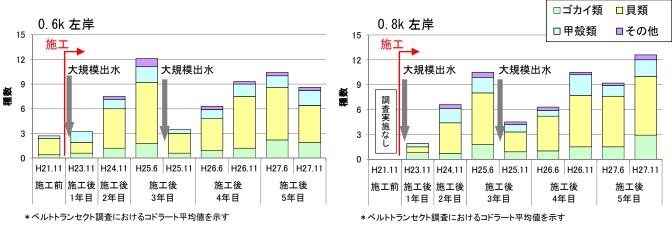
図- 底生動物の確認種数

▶ 底生動物の確認種数は、大規模出水発生後に減少するなど年変動がみられる。<u>H26-27</u>年は大規模な出水の発生がなく、種数は H25 年以降増加しているが、概ね一定程度に達している。

▶ 二枚貝類を中心に、施工後種数が増加しており、施工により多様な底生動物が定着できる場が形成されたと評価される。ただし、定着状況は出水等により年変動している。

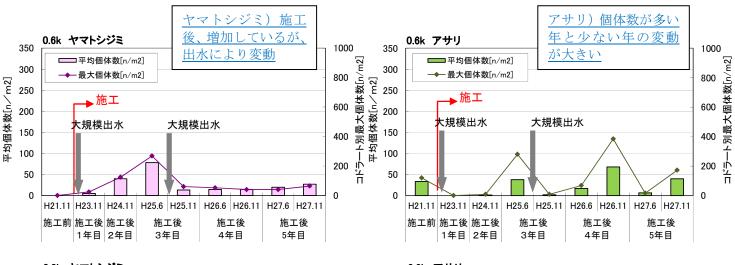
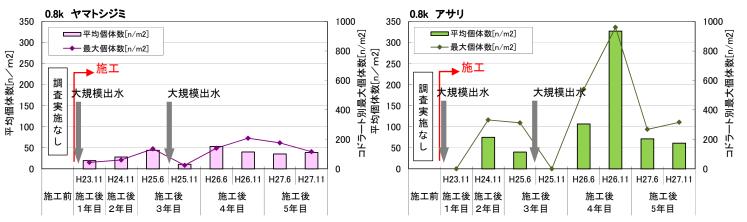
図- ヤマトシジミ、アサリの確認状況

- ▶ ヤマトシジミは、施工後確認されるようになっているが、個体数は微増傾向である。
- ▶ アサリは、個体数の年変動が大きい。H27年はH26年に比べて個体数が減少している。

➤ アサリの増加は、施工後に地盤が下がった箇所(0.8k側線の沖側)で多く、アサリの定着しやすい地盤 高が形成されたことが一要因であると推測される。

※ベルトトランセクト調査によるコドラート(10点)平均値を示す

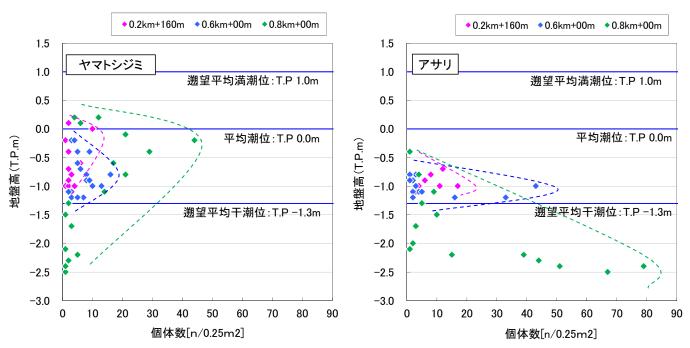
図- ヤマトシジミ、アサリの地盤高分布(測線別)

- ▶ 指標種(ヤマトシジミ、アサリ)の定着する地盤高について整理した。
- ightharpoonup ヤマトシジミは、T.P. $0.0\sim -0.5$ m 付近で多く確認される傾向にある(アサリより高い地盤高)。
- ▶ アサリは、下流側(0.2k+160m 測線)では T.P. -1.0m 付近で多く、上流側(0.8k 測線では) T.P. -2.0m 以深で多く確認される傾向にある。

▶ ヤマトシジミ、アサリと地盤高との関係では、施工干潟の地盤が高い箇所でヤマトシジミが定着しやすく、地盤の低い箇所でアサリが定着しやすいと推測される(既往調査結果と同傾向)。

※: 平成27年結果(ベルトトランセクト調査春季・秋季の合計値)より作成

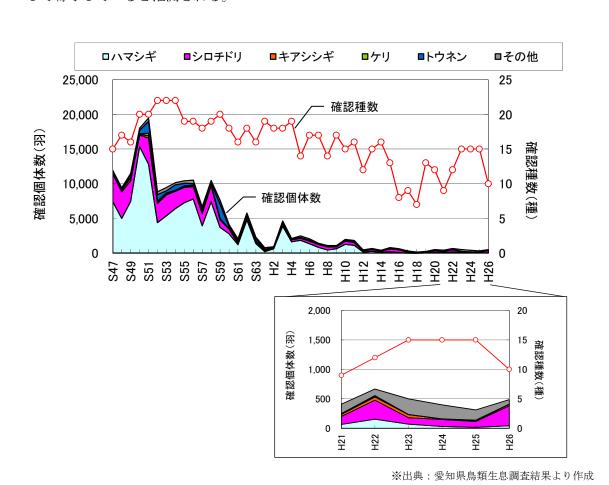
図- シギ・チドリ類の確認種数、個体数(愛知県による調査)

- ▶ 河口部全体におけるシギ・チドリ類は、H23-25年は15種が確認されていたが、H26年は10種 と少ない傾向。個体数はおおむね横ばい傾向にある。(※愛知県鳥類生息調査結果より)
- ▶ 西三河野鳥の会(高橋委員)に、干潟におけるシギ・チドリ調査を実施いただいた(H27年9月 実施)。
- ▶ 施工後5年目の施工区付近では、ソリハシシギ、メダイチドリ、イソシギ、シロチドリの4種が 確認された。

▶ 施工干潟では、シギ・チドリ類が毎年確認されており、干潟面積の拡大によって休息・採餌場として寄与していると推測される。

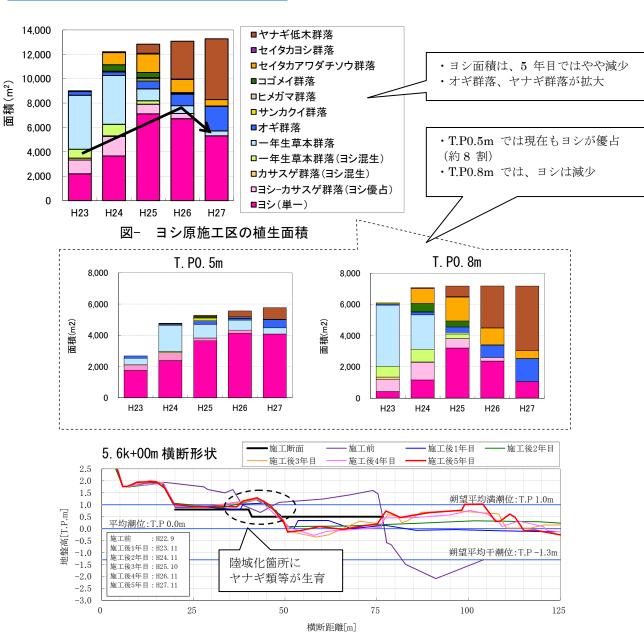
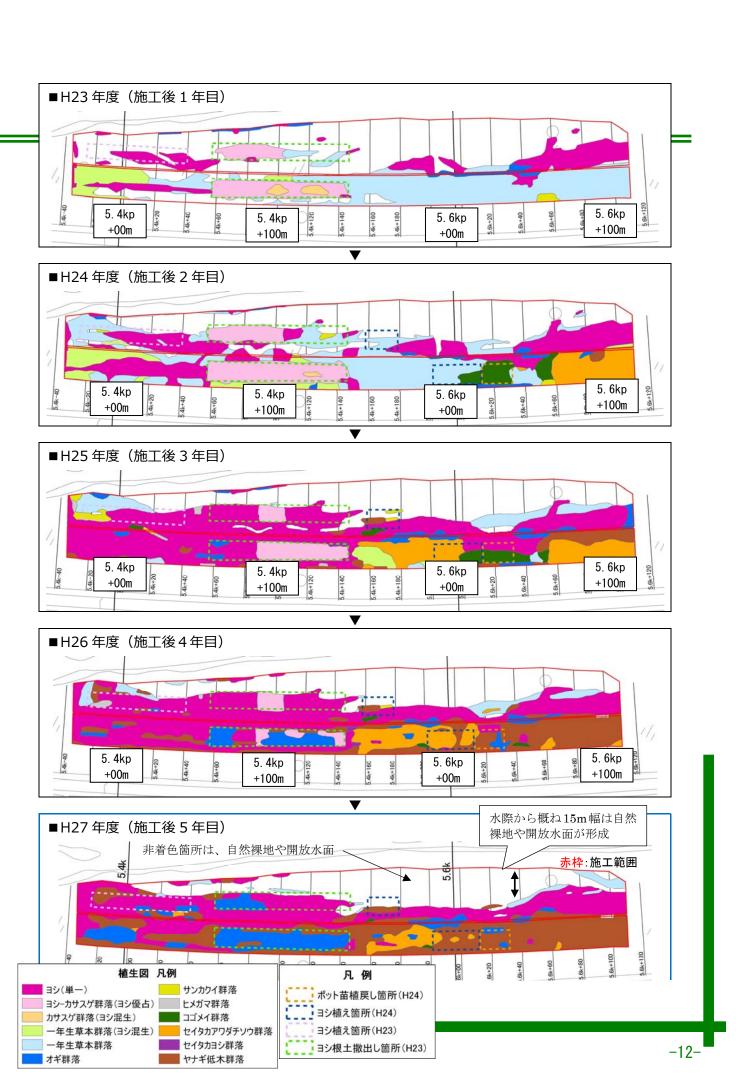
➤ H22 年度施工区の<u>ヨシ面積</u>は、施工後 4 年目程度までは増加し、<u>5 年目でやや減少傾向</u>にある。 <u>T.P0.5m 切下げ高ではヨシ原は維持されているが、T.P 0.8m 切下げ高では、オギ群落やヤナギ低木群落がさらに拡大</u>している。

- ▶ ヨシ群落が広く形成され、湿生環境が形成されていると評価される。
- ➤ <u>T.P0.5m 切り下げ高では、現在まで広くヨシ群落を形成</u>しているが、一方で <u>T.P0.8m 切り下げ高ではヨ</u>シは減少傾向にあり、オギ等への遷移が進行している。

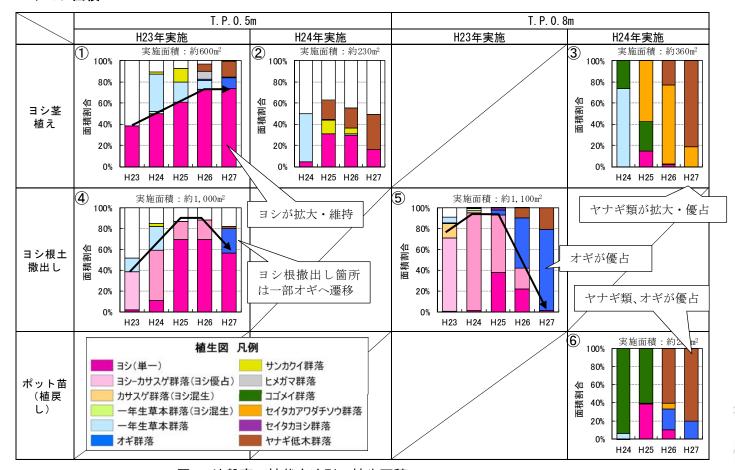
図- **地盤高/植栽方法別の植生面積**(斜線部分は実施なし)

- ➤ T.P0.5m 箇所では、施工後 5 年目までヨシが概ね維持されているが、一部ではオギが拡大。 T.P0.8m 箇所はヤナギ類、オギ群落が更に拡大し、ヨシは減少している。
- ▶ 植栽方法別では、「茎植え」でヨシが多いが、「ヨシ根土撒きだし」はオギが拡大している。
- ▶ ヨシの "高さ"、"密度"、"太さ"は、5年目では大きく変化していない傾向。

- ▶ ヨシは、「T.P 0.5m」の「茎植え」において良好な生育状況が維持されていると評価される。
- ➤ 「T.P 0.8m」では、施工後の時間経過によってオギやセイタカアワダチソウ、ヤナギ群落への遷移が進行しており、施工後ヨシ原が維持しにくい高さであると評価される。

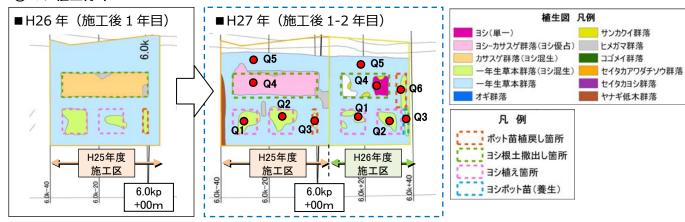
①ヨシ植生分布

- ▶ H25-26 年度施工区 (T.P.0.5m 一律切下げ)では、<u>ヨシ根土箇所からヨシが拡大傾向</u>にある。ただし、 全体としては一年生草本類 (タデ類) が優占している。
- ➤ ヨシ生育状況については、高さは概ね 1.5m 程度で、密度は小さい傾向。ポット苗(養生)は、<u>ヨシ根</u>が約 50cm 程度まで順調に伸長している。
- ▶ H26 年度施工区のヨシ根土箇所は、<u>ヨシ根調達箇所が既往と異なり(河口部にて採取)、初年度からヨ</u>シ(単一)が定着している。ただし、高さは低く、茎は細いことから、生育状況は良くない。

- ▶ 施工後 1-2 年目経過時点で、<u>ヨシが徐々に拡大</u>してきており、生長状態は概ね良好である。また、これは下流側の T.P0.5m 切り下げ箇所と同傾向であり、T.P0.5m の高さは問題ないと推測される。
- ▶ H26 年度施工区のヨシ根土箇所は、ヨシ生育状況の観点から監視していく必要がある。

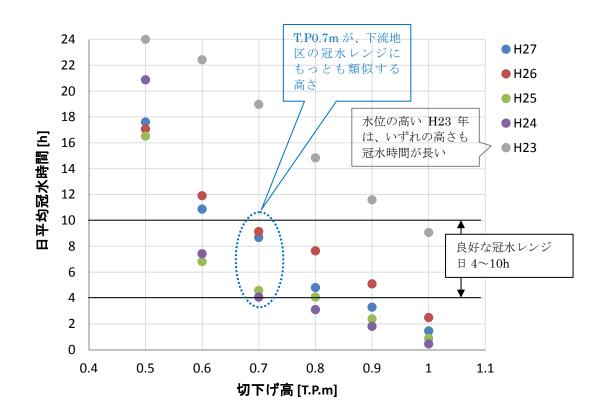
図- 6.8k 付近の切下げ高(地盤高)と日平均冠水時間の関係(5月)

- ▶ 既往検討より、ヨシの春先の生長には日4時間程度以上の冠水が必要と考えられる。
- 上流側 (6.8k 左岸付近) 施工に向け、上流地区は既往施工区より 1km 程度上流側であり、TP0.5m 切下げ高の冠水状況が変化する可能性があるため、水位連続観測により平常時の冠水状況を確認した。

- ➤ <u>6.8 k</u> 付近では河川勾配等の関係より、5.8 k 付近より冠水時間が長く、月によっては常時冠水している。 (ヨシは抽水植物のため、常時冠水(冠水しすぎること)が生育条件に負の影響を及ぼす可能性)
- ▶ 下流地区における T.P.0.5m の冠水レンジは日 4h~10h 程度であり、この条件にもっとも近い地盤高は T.P.0.7m 程度と推定される(4月下旬頃のヨシ植え後、最も重要と考えられる5月を条件として)
 ※冠水状況の推定は、参考資料参照
- ▶ 当該地区は、下流地区の約 1km 上流側に位置しており、河床縦断勾配が約 1/2,000 程度であることから も約 20cm 上げることは妥当と考えられる。

- ・現在の施工地区を今後も段 階的に施工していく (施工形状)
- ・基本的な切下げ高は、TP0.5m とし、下げた地盤において ヨシ植えを併せて実施
- 上流側では冠水頻度が変化 (冠水しやすくなる) する ため、縦断距離に応じて高 さの微調整が必要。

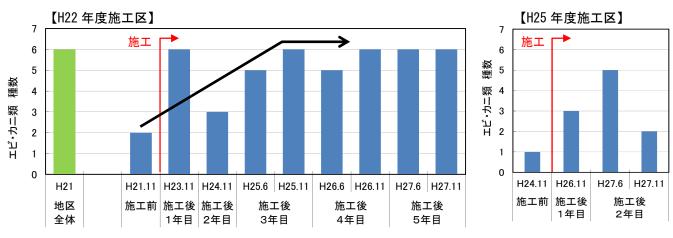
図- エビ・カニ類の確認種数

▶ エビ・カニ類の確認種数は、施工前に比べて増加した(周辺で確認できる一定数には達している)。

▶ ヨシの拡大にともない、ヨシ原に依存する多くのカニ類等が定着できる場が形成されたと推測される。

※H21全体は、5.2k(対照区)、5.4k左岸(施工区)での事前調査3季分における確認種を示す

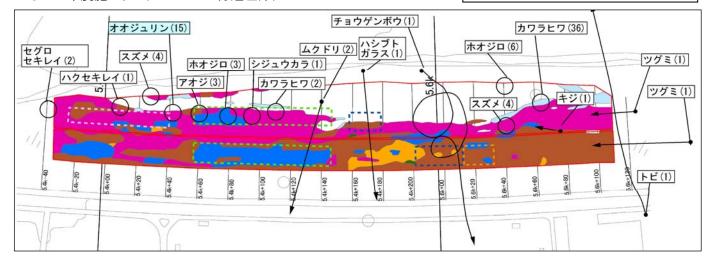
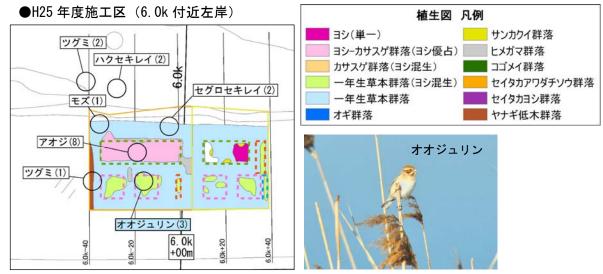
図- H27年度(H28年2月)鳥類調査結果(西三河野鳥の会による調査)

- ▶ 施工後2年目以降、ヨシ原に依存するオオヨシキリ等が継続的に確認。
- ▶ 西三河野鳥の会に実施いただいた鳥類調査では、施工後2年目以降、オオジュリン(ヨシ原利用タイプ)が確認されている。その他、さまざまな種の利用が確認されている。

()内の数字は、確認個体数を示す
