平成28年モニタリング結果の概要 自然再生事業の今後の進め方 〈ヨシ原編〉

平成29年2月28日

国土交通省 中部地方整備局 豊橋河川事務所

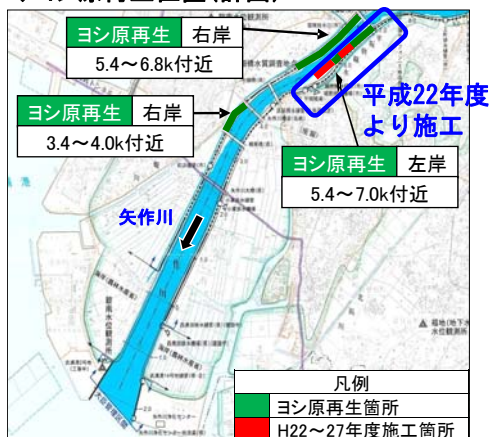
◆ヨシ原再生位置(計画)

- ・ ヨシ原再生の事業箇所としては、過去からのヨシ原の変遷等を考慮し、3地区を選定
- ・ 平成22年度より、「5.4k付近左岸地区」を上流側に向かって段階的に施工を実施

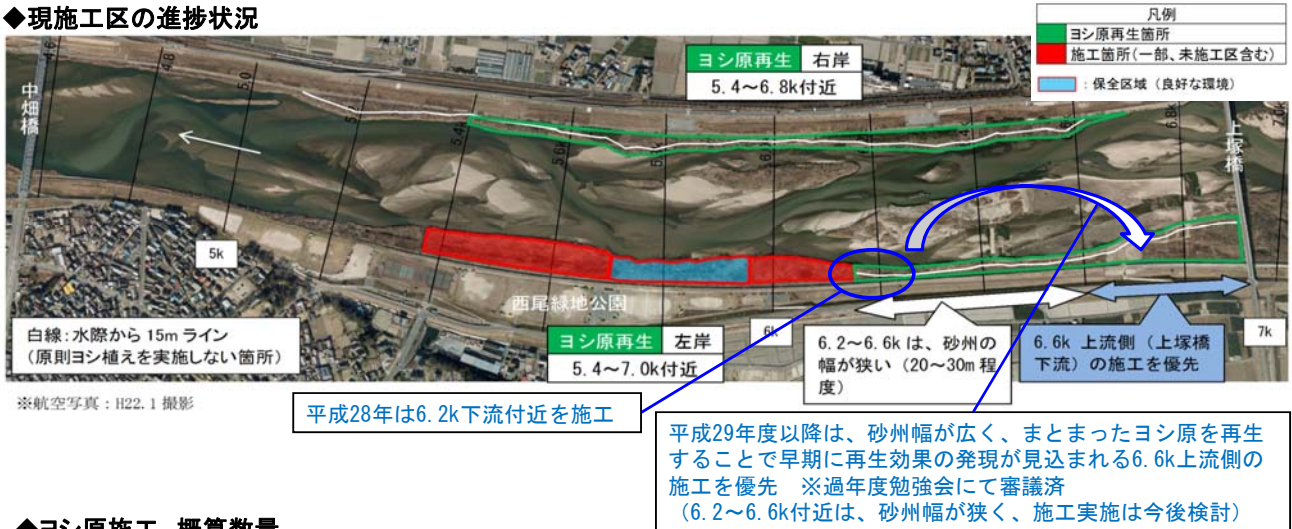
◆現施工区の進捗状況

- ・平成27年度には、6.0k+40m～130m(L=90m、A=約0.3ha)を施工実施
- ・平成28年度は、6.0k+130m～6.2k+80m(L=約160m、A=約0.3ha)を施工予定

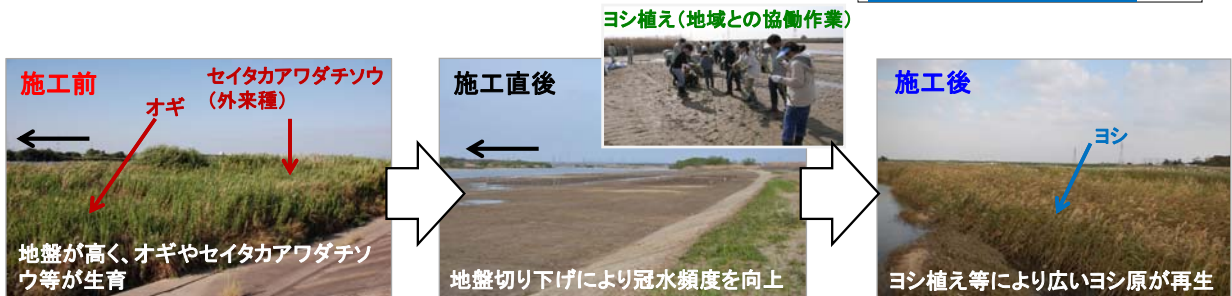
◆ヨシ原再生の考え方(5.4k左岸地区)

- ・ヨシ原施工は、地盤高の違いによるヨシ再生効果を把握するため、事前調査結果をもとに、2つの地盤高(T.P. 0.5m/0.8m)で盤下げを行い、再生効果を検証(試験施工)
- ・モニタリングによる効果検証を踏まえ、盤下げ高をT.P.0.5m一律に見直し、6.0k付近上流側において段階的に施工を実施(本施工)
- ・施工箇所においてヨシ植え(地域協働)を実施することで、早期のヨシ定着を促進

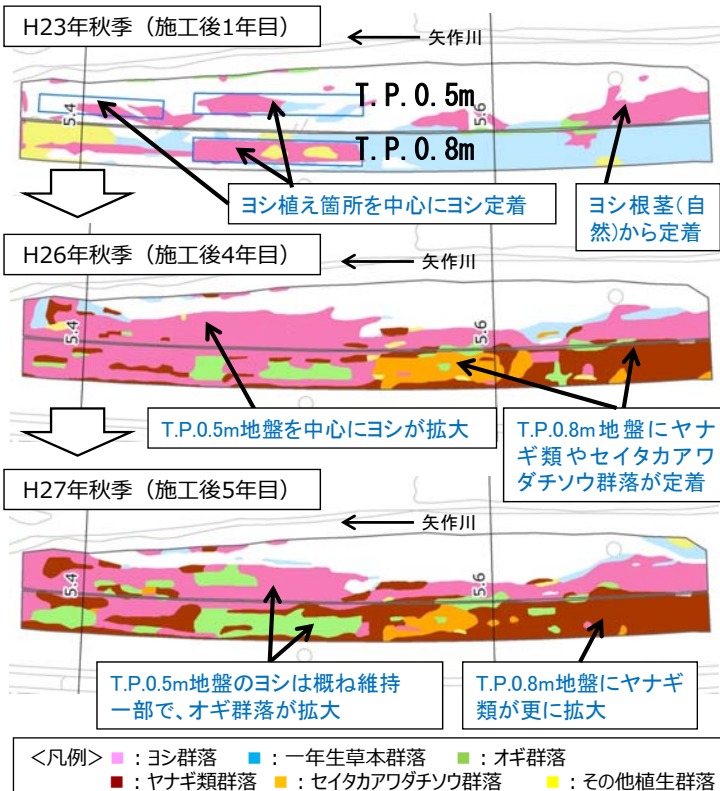
◆5.4~5.6k付近左岸(試験施工区)

- ・施工後の時間経過に応じて、ヨシ原は順調に定着・拡大
- ・試験施工 (T.P.0.5m/0.8m) により、ヨシ生育にはT.P.0.5mが最適として、平成25年度以降の施工へフィードバック
- ・試験施工区T.P.0.8m地盤高では、オギやヤナギ類が更に拡大しており、今後伐開を予定 (H27-28未実施)

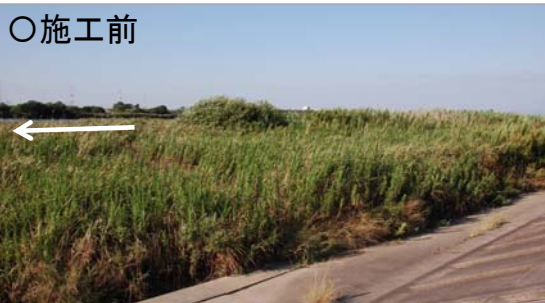
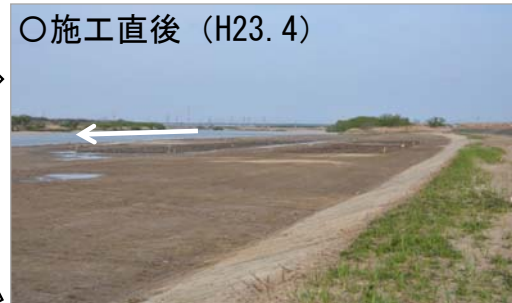
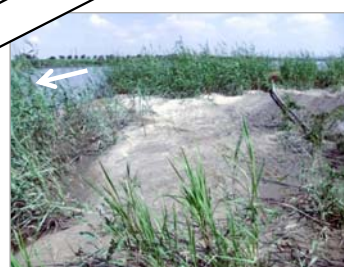
- 平成22年度施工区(5.4～5.6K左岸付近)では、施工前は地盤が高く、オギ群落やセイタカアワダチソウ群落が優占し、ヨシは水際部に僅かに生育
- 施工後1年目(H23)のH23年7月及び9月には、東海豪雨に次ぐ規模の洪水が2回発生、水際前面のヨシ植えの大部分が流失

土砂堆積によるマウンド
地形の凹凸が形成

水際前面のヨシが流失

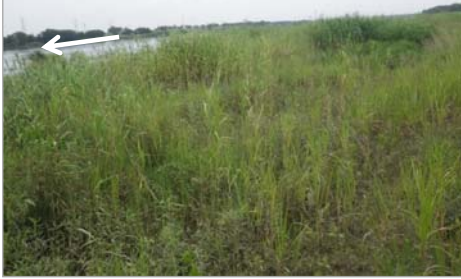
○施工後2年目 (H24.9)

掘削のみ (ヨシ根茎有)、ヨシ根土撒きだし箇所を中心にヨシが定着

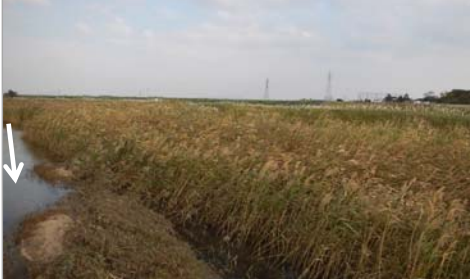
○施工後3年目 (H25.10)

ヨシが安定して生育し、周辺にも拡大

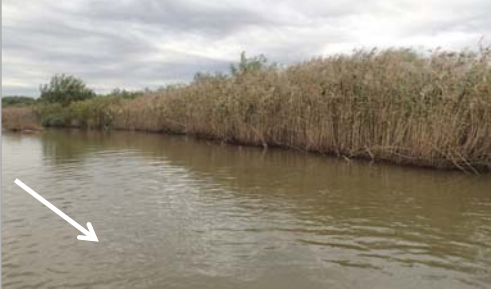
○施工後6年目 (H28.11)

水際のヨシは安定して生育

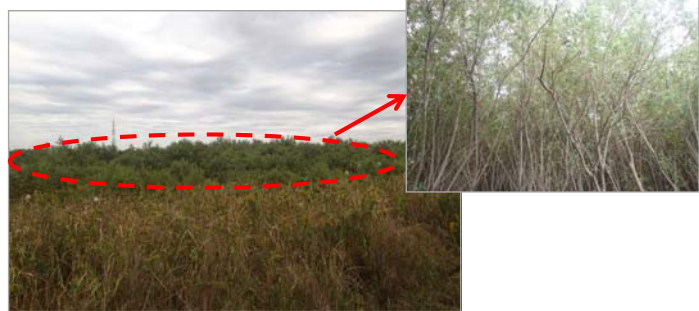
堤防側 (T.P. 0.8m) では、ヤナギ類が定着拡大

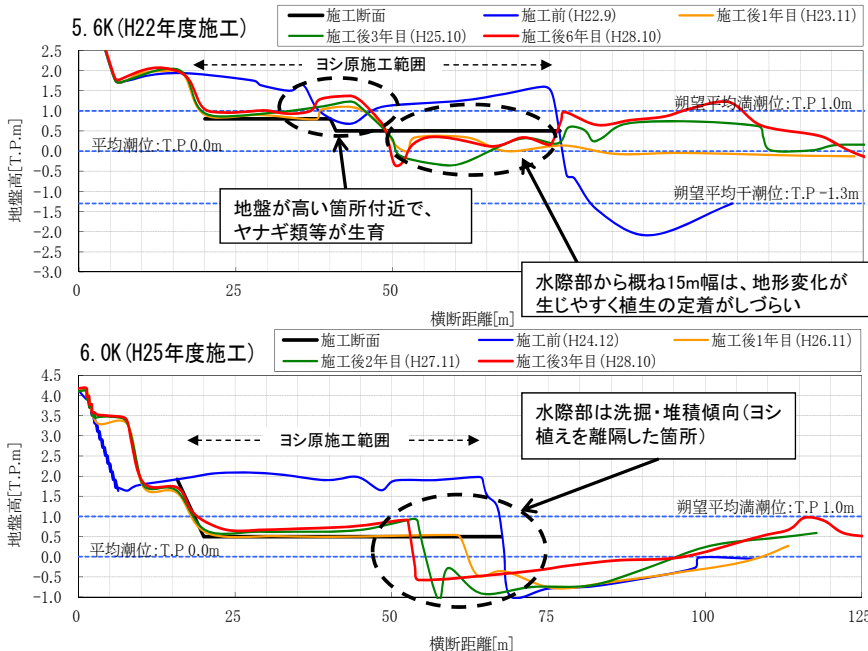
◆横断地形(上:5.4～5.6k試験施工、下:6.0k本施工)

- ・ 5.6k測線では、施工後3年目 (H25.10) 以降、基盤地形変化は小さく、地形は安定
- ・ 6.0k測線では、施工後1年目 (H26.11) および2年目 (H27.11) に水際部が洗掘し、その背後地で一部堆積傾向にあるが、施工後3年目 (H28.10) は概ね安定

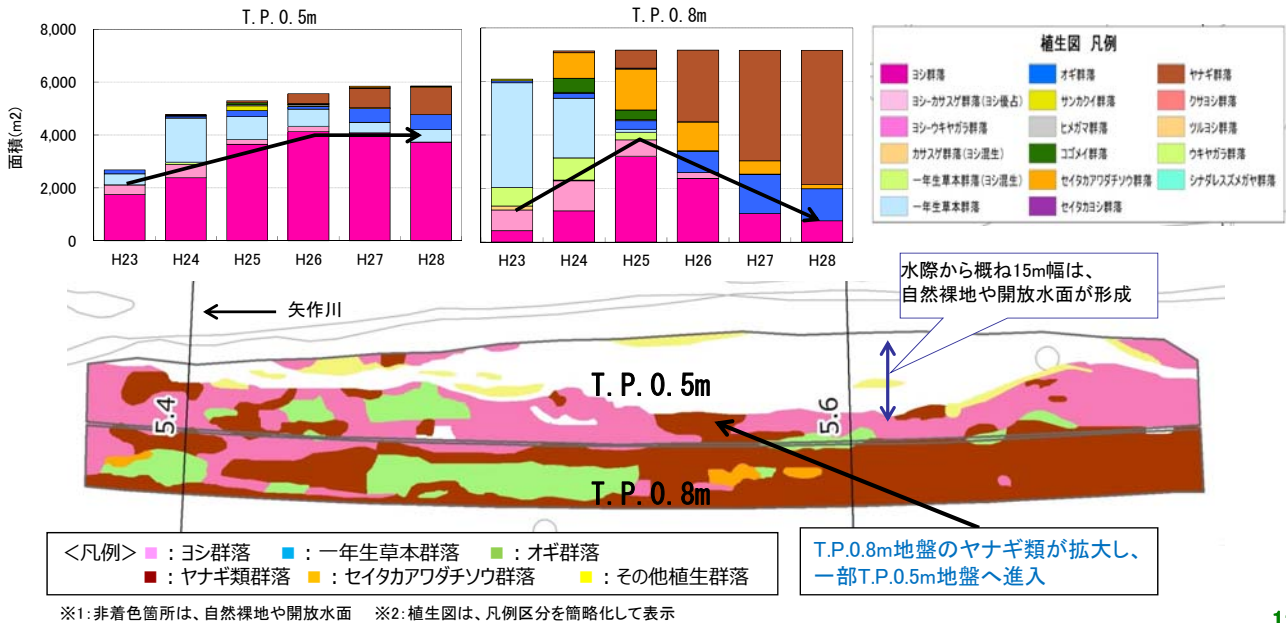
◆植生面積(地盤高別)の推移

- 平成22年度施工区のT.P.0.5mでは、施工後6年目(H28.11)までヨシ群落を概ね維持しているが、一部でヤナギ類が定着
- T.P.0.8mでは、6年目(H28.11)でヨシ群落は更に減少傾向にあり、ヤナギ類が広く優占

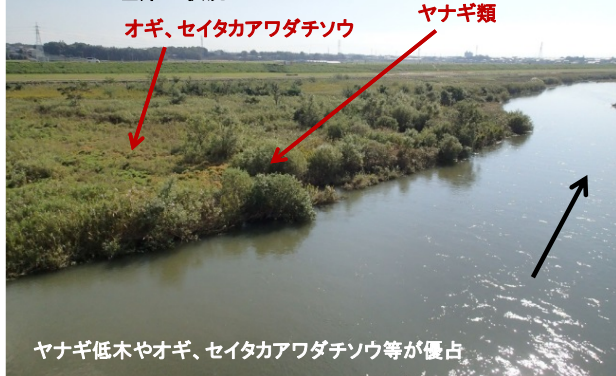
6.6~6.8k左岸の状況

平成29年は、6.6k上流側の施工を予定

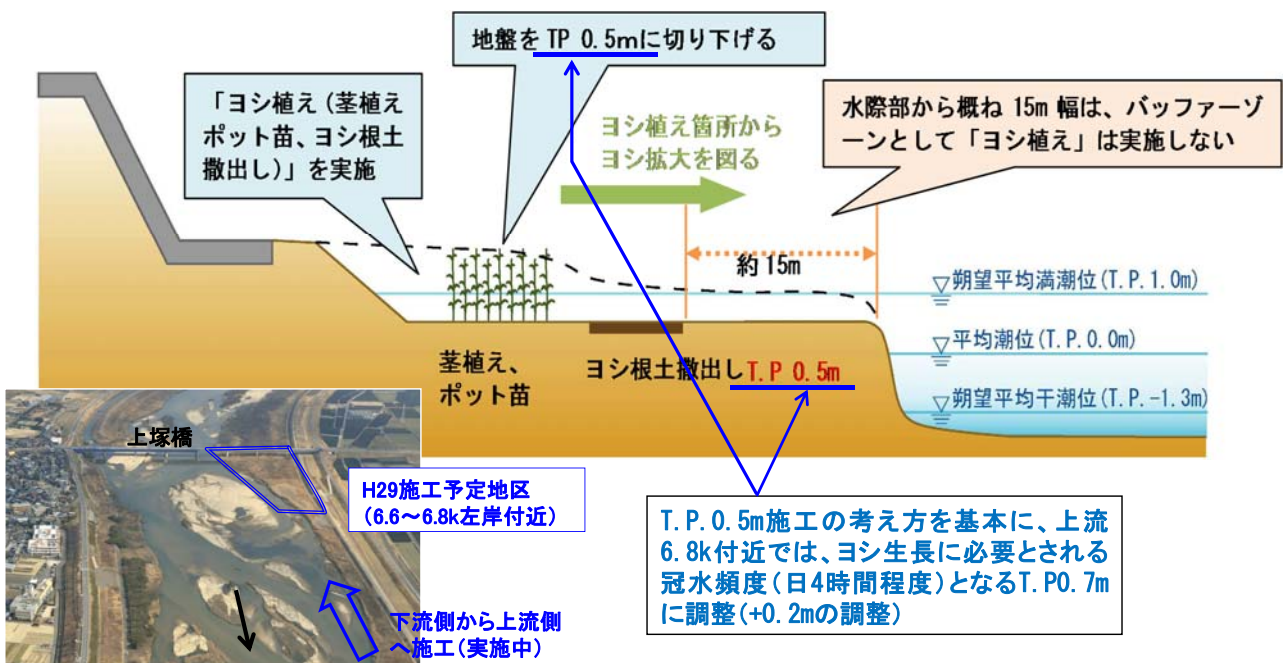
- ・平成29年度は、現施工区の上流側6.8k左岸の施工を予定
- ・施工高は、当該箇所の冠水頻度より、ヨシ生長に必要な冠水頻度(日4時間程度)となるT.P.0.7mで施工(※前回会議にて承認)
- ・現施工区完了後には、対岸側への施工を検討

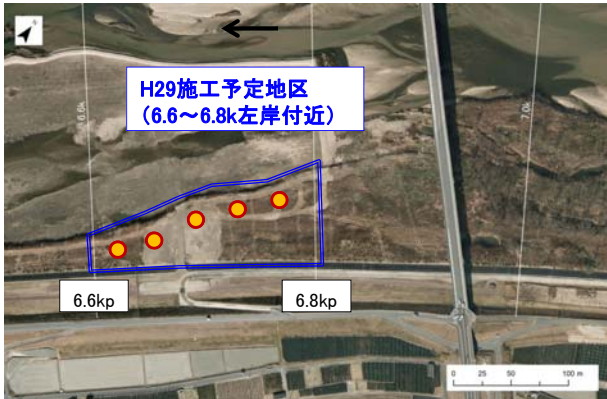
◆平成29年度ヨシ原施工予定箇所における施工配慮

- ・ 既往モニタリングより、切り下げた地盤の底質状況により、地形の安定性やヨシの定着・生育状況が異なっているため、施工時には高さだけでなく、底質状況を把握することが重要
- ・ 6.6～6.8k付近の施工に際しては、事前に簡易ボーリング等により施工高の底質状況（シルト・粘土層）を把握したうえで、施工高の調整等を適宜実施

- : 簡易ボーリング調査(実施地点イメージ)
- ※数量、位置は現地状況に応じて適宜変更
