平成28年モニタリング結果の概要 自然再生事業の今後の進め方 ＜干潟編＞

平成29年2月28日

国土交通省 中部地方整備局 豊橋河川事務所

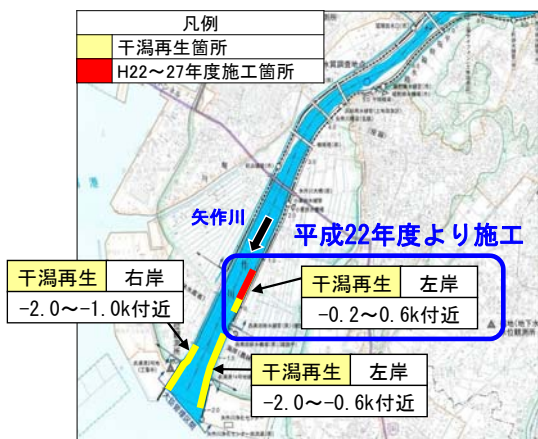
◆干潟再生位置(計画)

- ・ 干潟再生箇所としては、かつて干潟を形成していた箇所、治水上の影響のない範囲で3地区を選定
- ・ 平成22年度より、「-0.2~0.6k左岸付近」を下流側に向かって段階的に施工実施

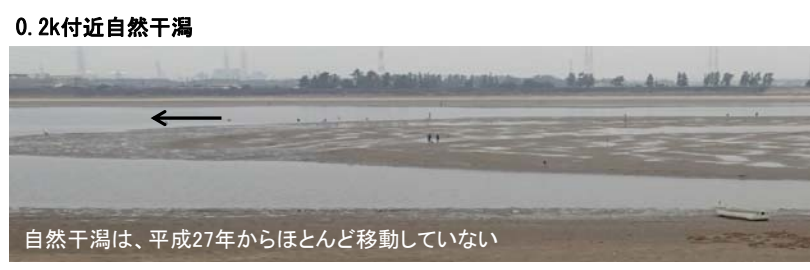
◆横断地形(左図)、平面地形(右図)

- 平成28年に計測した干潟形状と、平成27年に計測した自然干潟、施工干潟の面積及び形状変化は小

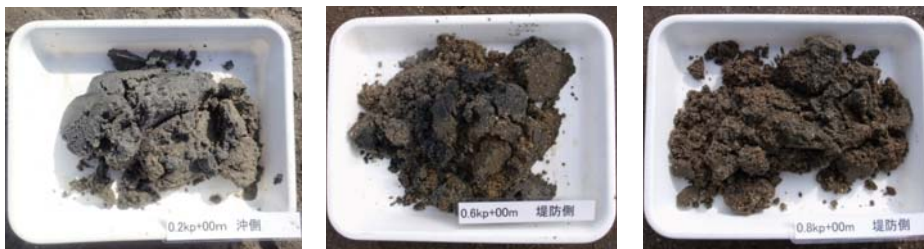
◆概観状況(H28. 11調査)

0.2k自然干潟

0.6k施工干潟

0.8k施工干潟

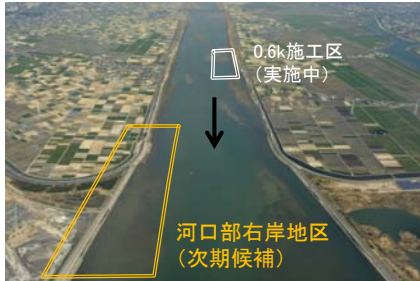
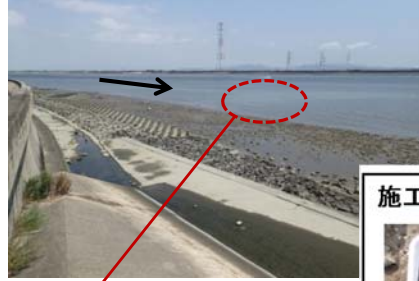
◆河口部右岸(-1.2k付近)地区の概況

- ・ 次期施工候補である河口部右岸地区は、海域に近く、既往施工区とは地形や塩分濃度等の環境状況が異なるため、これまでの知見を踏まえた上での施工方法の検討が必要
- ・ 過去（H21）調査では、地形（地盤高）は安定しているが、一部底質のシルト・粘土割合が大きく、硫化物も多く還元状態で、底生生物の生息状況として不適

地形は概ね安定しているが、一部底質のシルト・粘土割合が大きく、硫化物も多く、還元状態
