# 平成29年モニタリング結果の概要 <ヨシ原編>

平成30年3月1日

国土交通省 中部地方整備局 豊橋河川事務所

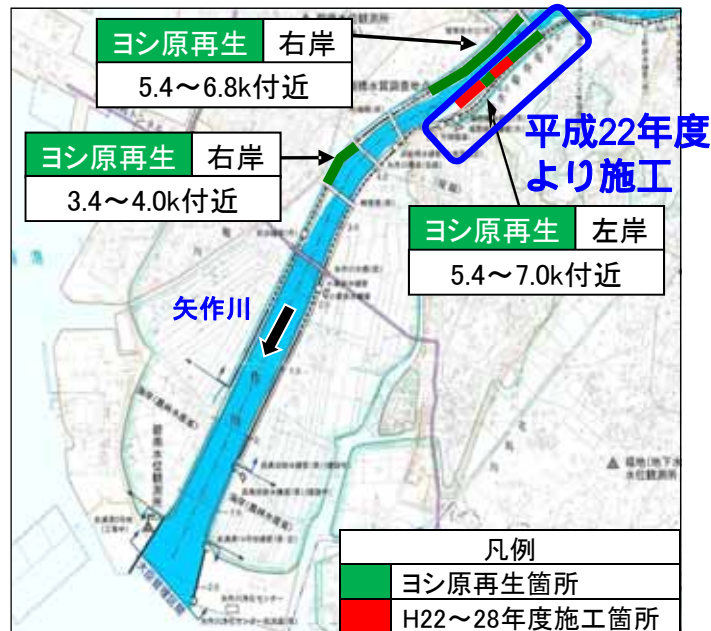
### ◆ヨシ原再生位置(計画)

- ・ ヨシ原再生の事業箇所としては、過去からのヨシ原の変遷等を考慮し、3地区を選定
- ・ 平成22年度より、「5.4k付近左岸地区」を上流側に向かって段階的に施工を実施

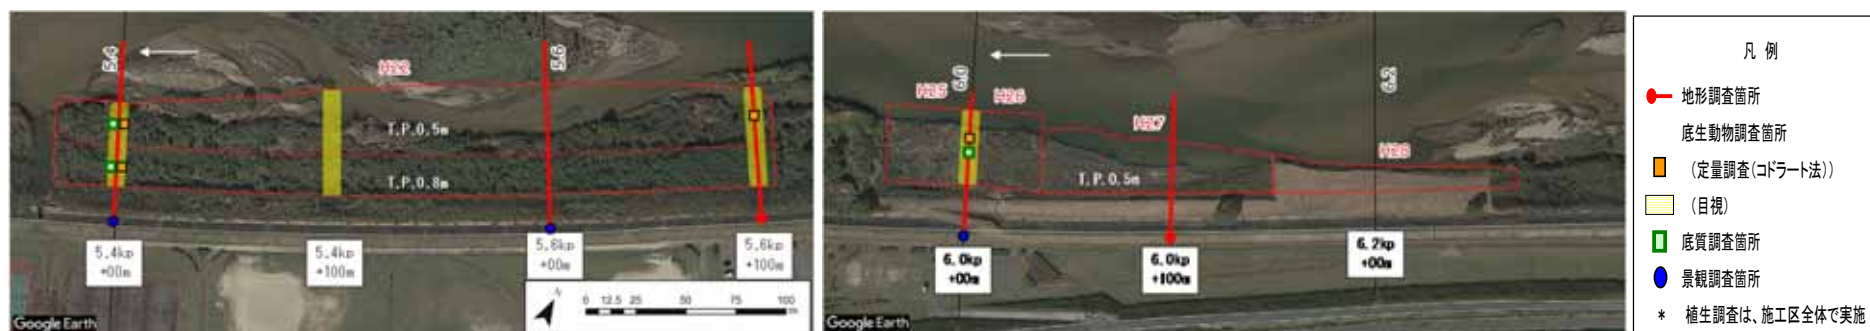
◆平成22年度施工区5.4～5.6k左岸（左図）、平成25年度以降施工区6.0k左岸付近（右図）

航空写真 画像取得日 H28年10月

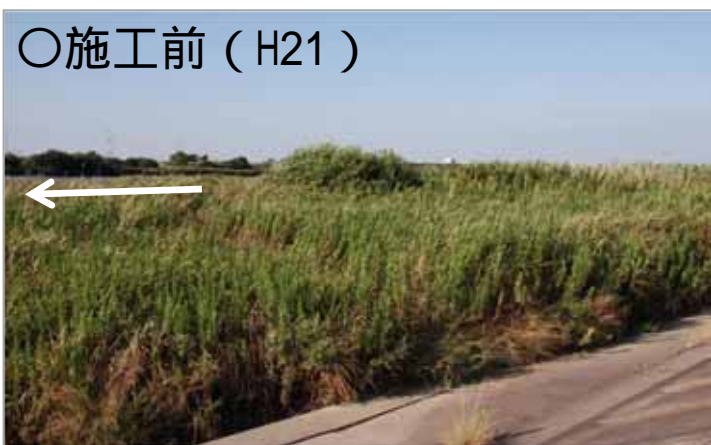
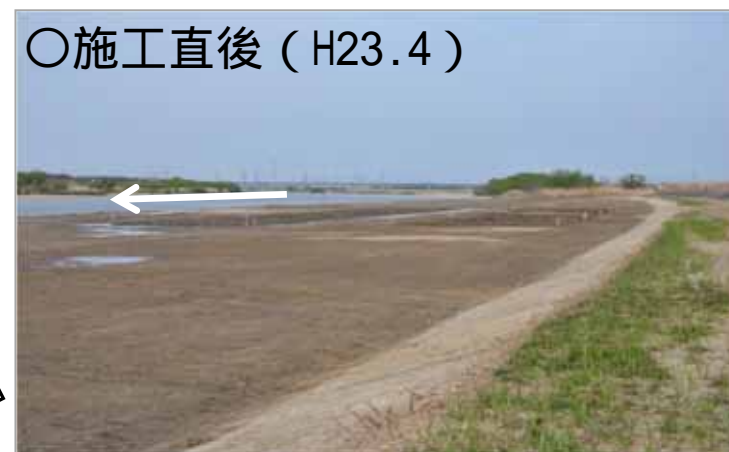
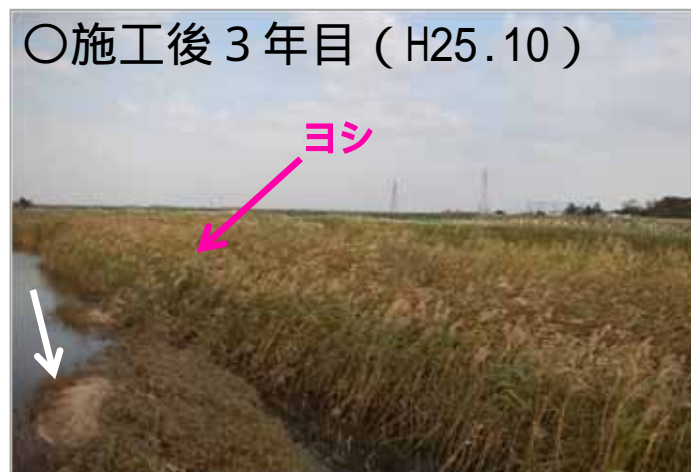
- ・ 平成22年度施工区(5.4~5.6K左岸付近)では、施工前は地盤が高く、オギ群落やセイタカアワダチソウ群落が優占し、ヨシは水際部に僅かに生育
- ・ 施工後2年目(H23)以降、ヨシは順調に生育・拡大したが、地盤の高いT.P.0.8m箇所では、その後ヤナギ類が定着・拡大

ヨシが安定して生育し、周辺にも拡大

水際のヨシは安定して生育、堤防側(T.P.0.8m)では、ヤナギ類が定着拡大

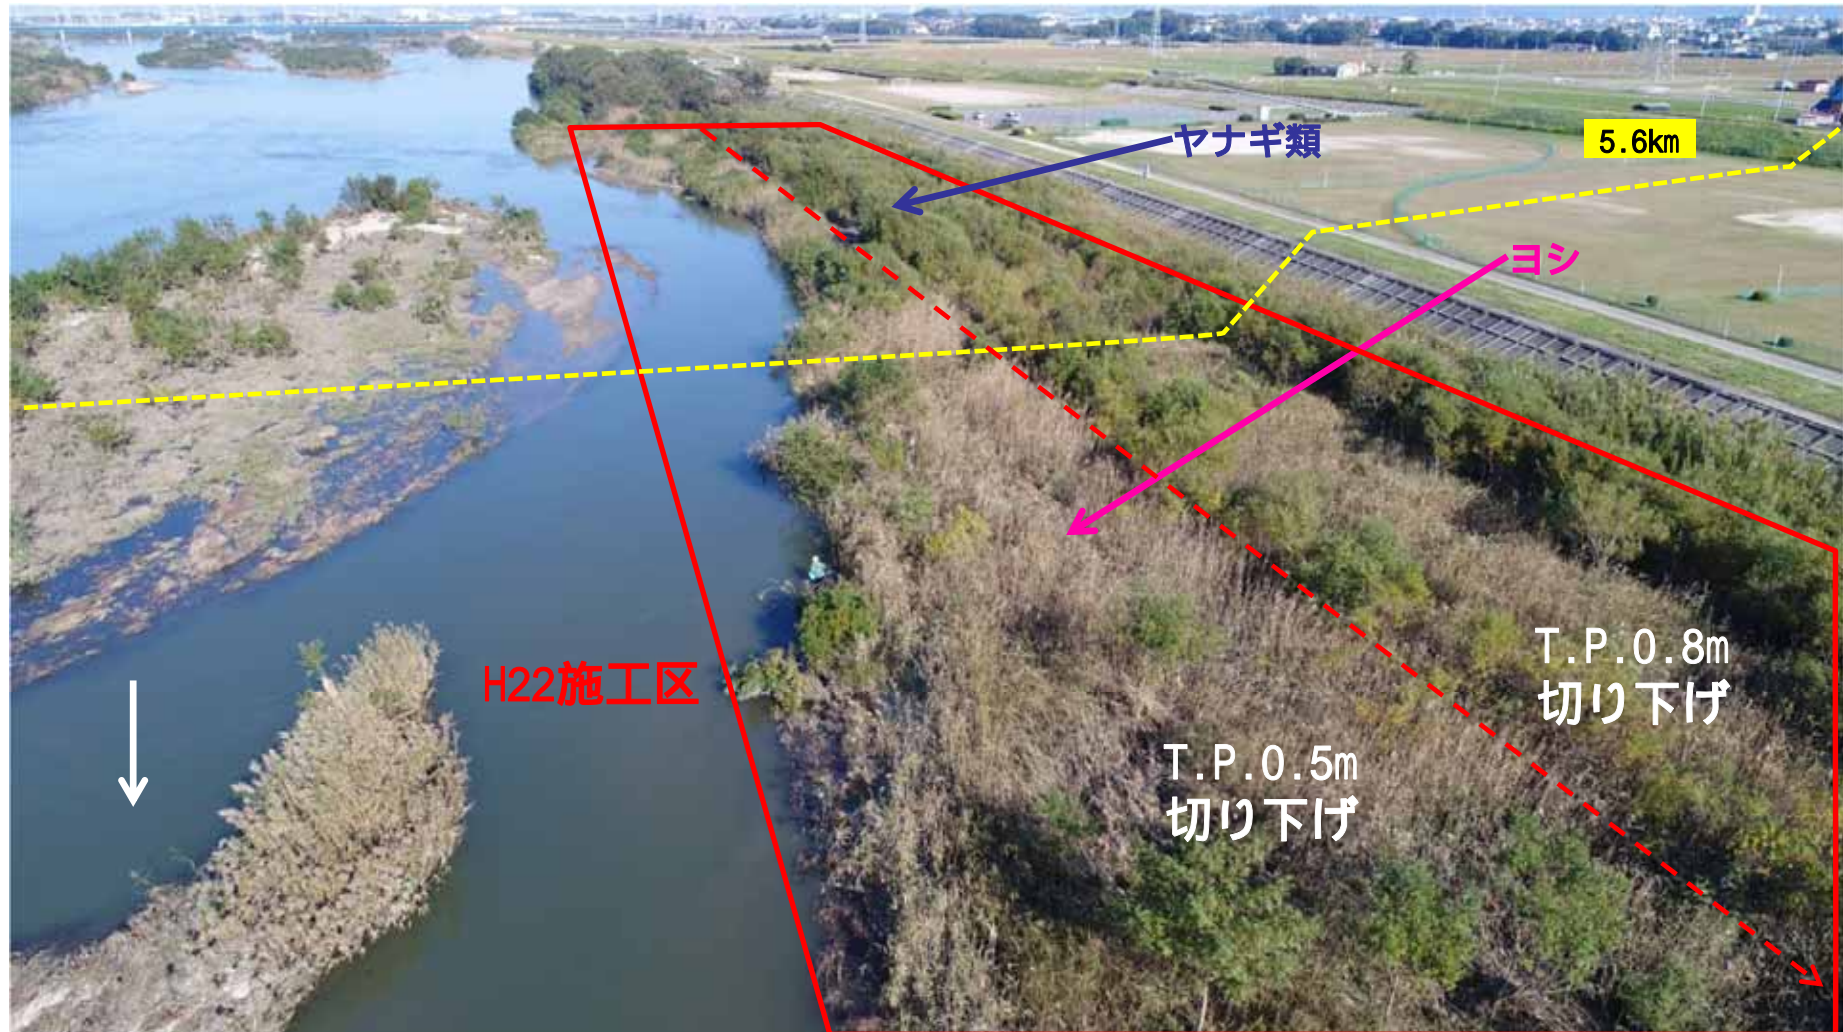
○施工後7年目（H29.11）

- ・ 施工後7年目（H29）では、平成22年度施工区では、水際部のT.P.0.5m施工高ではヨシが生育しているが、T.P.0.8m施工高では大部分がヤナギ類が優占

\* H29.11.2.14:00\_米津水位観測所T.P.2.8m（平水位より0.6m高）

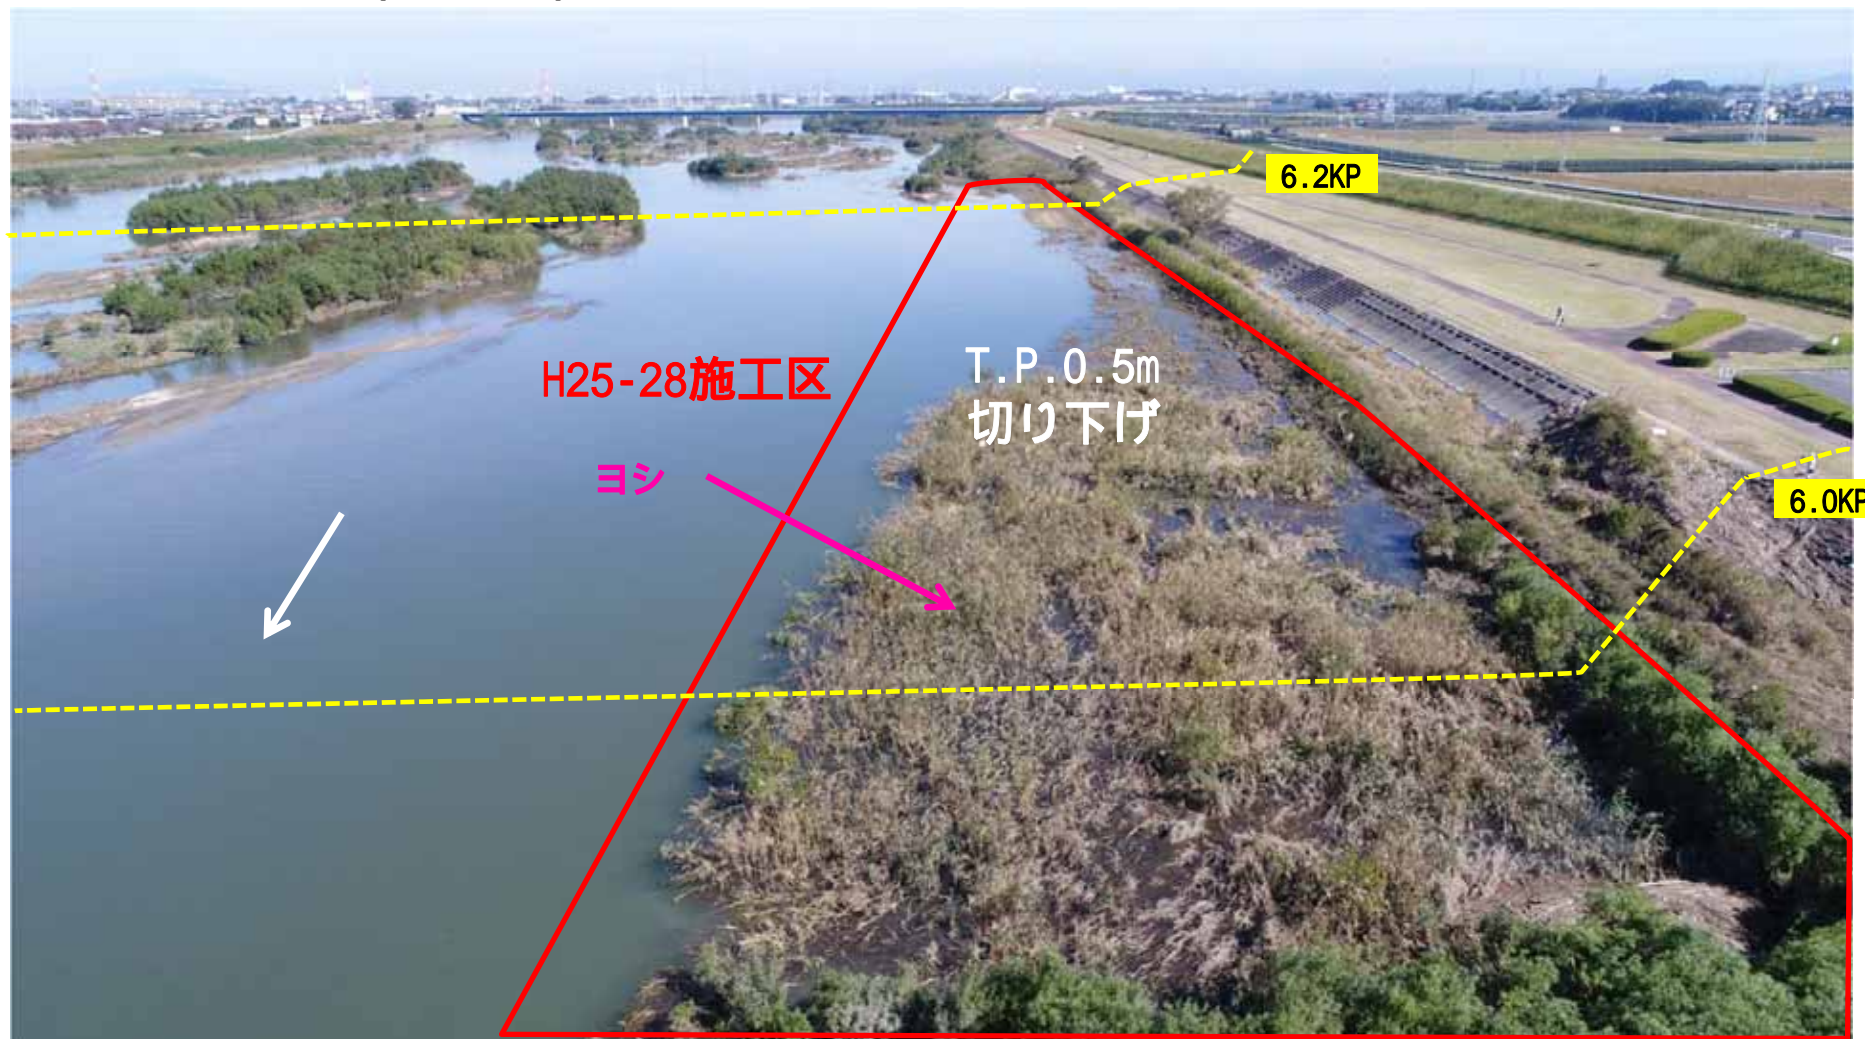
○施工後7年目（H29.11）

- ・ 平成25年度以降の施工区では、下流側で広くヨシが拡大傾向

\* H29.11.2.11:00\_米津水位観測所T.P.2.8m（平水位より0.6m高）

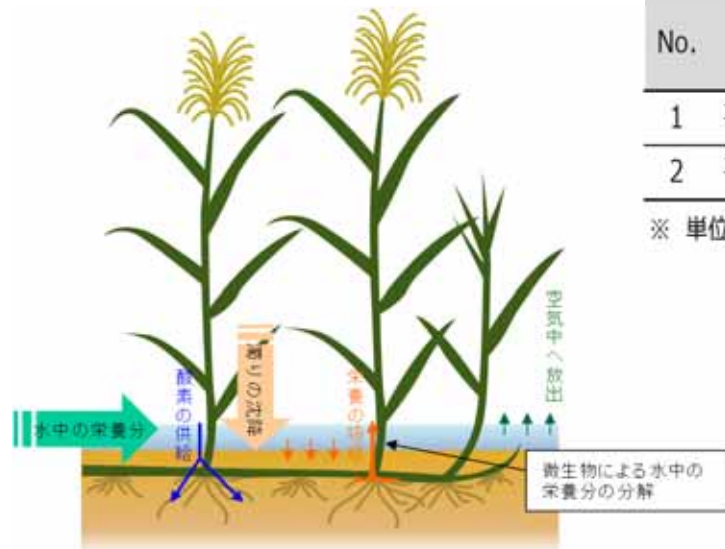
#### ◆ヨシの栄養塩分析

- ・ ヨシの栄養塩(窒素、リン)含有量について、現地調査(H29.11)を実施
- ・ ヨシ原再生区全体の含有量は、全窒素約1,600kg、全リン約116kg程度と推定
- ・ 平成22年度施工区の方が窒素含有量が大きい結果であり、施工年数の経過による吸収量に違いを確認

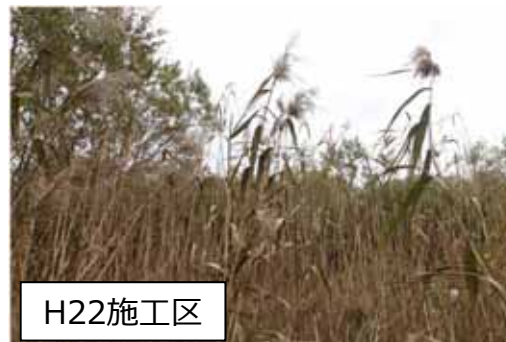
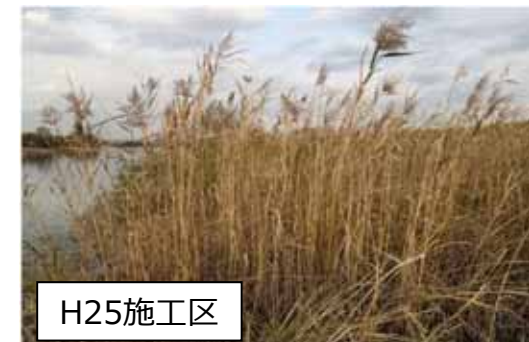
#### ヨシ栄養塩(分析結果)

No.	区分	地点	調査日 (採取日)	ヨシ本数 (本)	総重量※ (g)	全窒素 (g・kgdry/m <sup>2</sup> )	全リン (g・kgdry/m <sup>2</sup> )
1	平成22年度施工区	5.6k+100m	H29.11.20	3	650	300.0	19.8
2	平成25年度施工区	6.0k+00m	H29.11.20	5	919	157.5	14.5

※ 単位コドラート (0.2m×0.2m) におけるヨシ分析結果を示す
