# 平成29年モニタリング結果の概要 ＜干潟編＞

平成30年3月1日

国土交通省 中部地方整備局 豊橋河川事務所

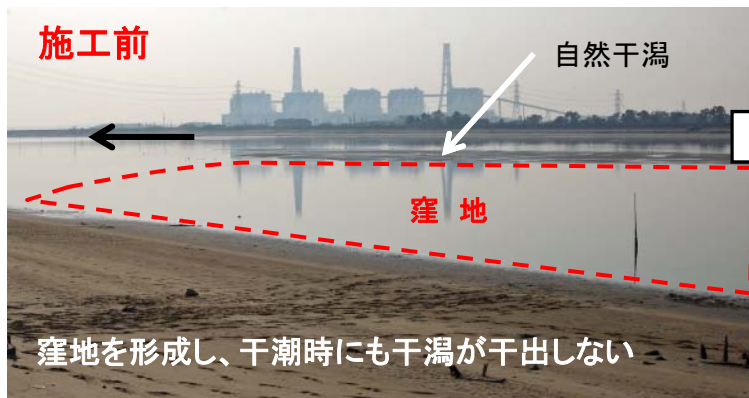
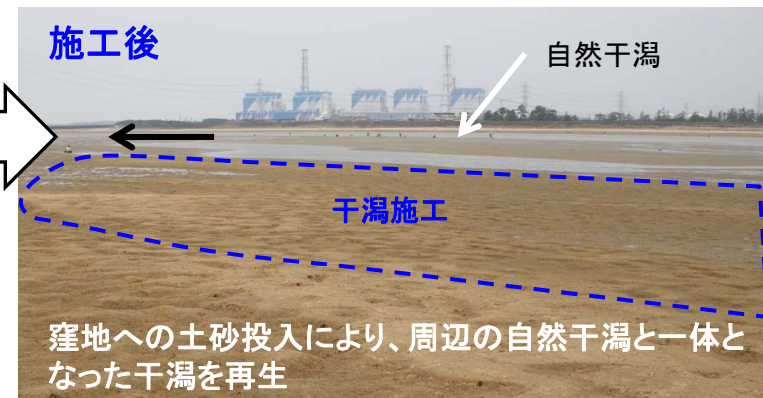
### ◆干潟再生 (横断形状) の考え方

- ・ 干潟再生は、窪地を埋めるように土砂を投入
- ・ 地盤高T.P.0.5m以深の範囲で、多様な生物が生息できるよう1/50勾配の緩傾斜で施工
- ・ 干潟再生には、矢作川での河道掘削等で発生した土砂を使用し、生態系に配慮
- ・ 矢作川ヨシ原再生により発生した掘削土砂(表土を除き)を利用することで、干潟・ヨシ原再生を一体的に推進(副次的に、事業の効率化・コスト縮減に寄与)

**(施工方法)**  
 ・事前調査にもとづく底生動物の生息地盤高を踏まえ、試験的にT.P.0.5~-1.3mにかけて1/50勾配で盛土

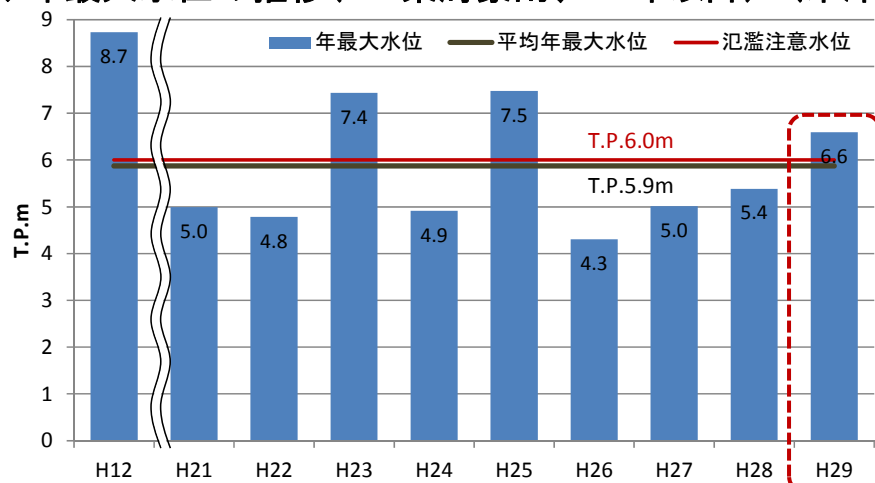
### ◆年最大水位の推移(H12東海豪雨、H21年以降)(米津)

※平均年最大水位は、平成12-29年平均値

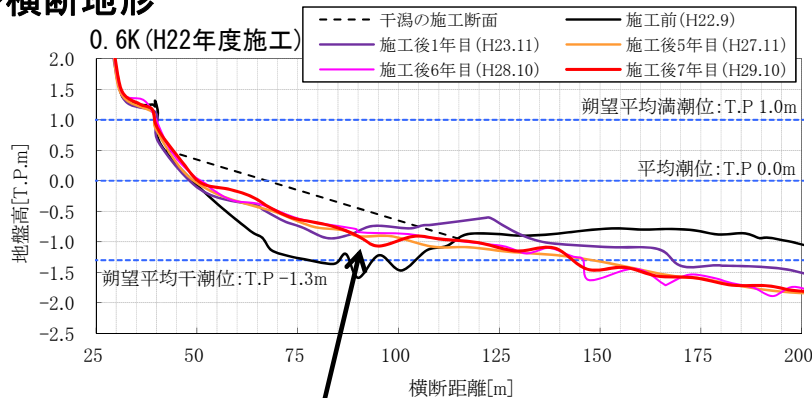
### ◆横断地形

横断地形は、平成27年から大きく変化していない

※地形変化を見えやすくするため、一部年代を省略し、またスムージング表示している

- 平成29年に計測した干潟形状と、平成28年に計測した自然干潟、施工干潟の面積及び形状変化は小
- 底質環境は、砂質が卓越し、酸化還元電位(ORP)は概ね酸化状態を維持

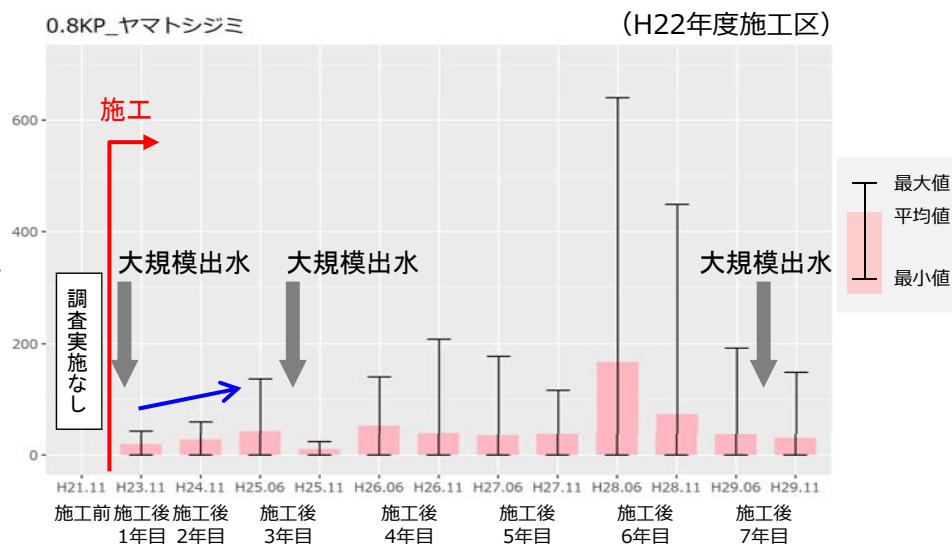
##### ◆ヤマトシジミの生息状況

- ・ 0.6kでは、ヤマトシジミの生息状況は、施工前未確認(H21.11)であったが、大規模出水の影響により個体数は減少するものの、全体としては時間経過に応じて個体数は増加傾向
- ・ 0.8kでも出水の影響により減少するが、施工後6年目(H28.6)に多数の幼貝が確認されるなど、施工後に一定数の個体生息を確認

※ベルトトランセクト法による調査結果を示す
