平成29年 河口部右岸地区の干潟現況調査結果

平成30年3月1日

国土交通省 中部地方整備局 豊橋河川事務所

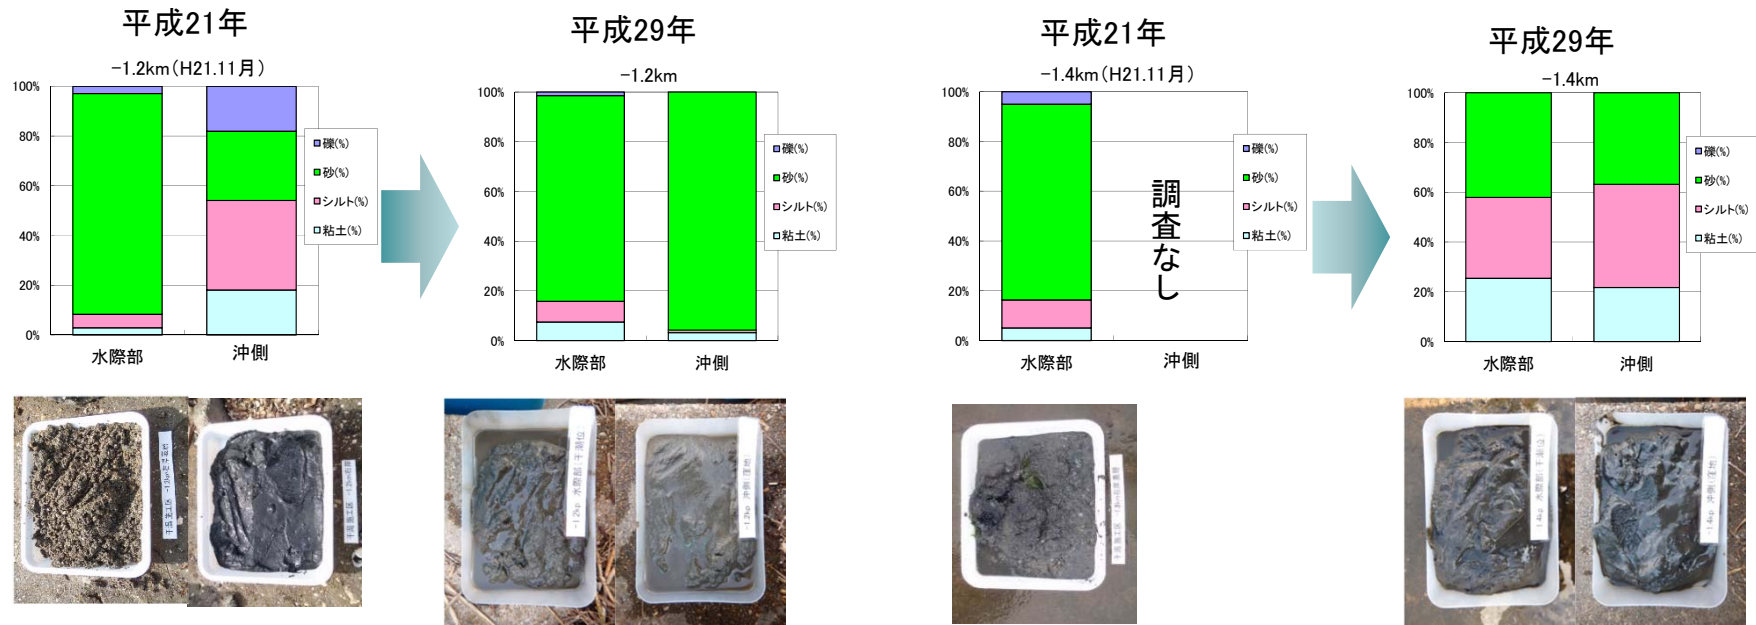
- ・平成21年の結果と比較すると、-1.2kでは沖側でヘドロ化傾向にあったがH29調査では砂質が多く、その下流側である-1.4kでは砂質だった箇所(水際部)にシルト・粘土が多い傾向
- ・上流より砂州が動いてきて底質が入れ替わっている可能性が示唆

富栄養化が
解消した

富栄養化が
進んでいる

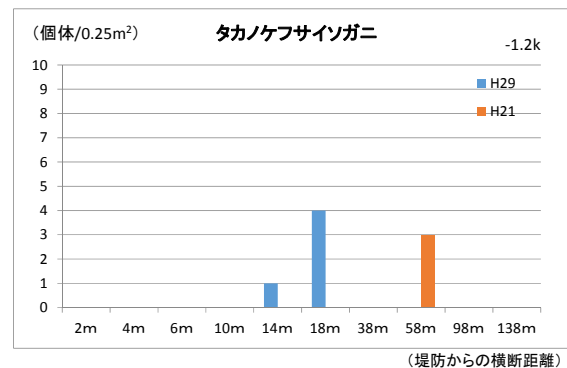
- ・ -1.2kでは、平成21年度にもベルトランセクト調査を実施している。主要な種類の出現状況を比較した
- ・ アサリ、ユウシオガイ、ゴカイ科は平成21年に比べ個体数が増加している
- ・ ホトギスガイとタカノケフサイソガニの分布状況に変化は少ない
- ・ 底質の砂質化などの変化に応じたものと考えられる

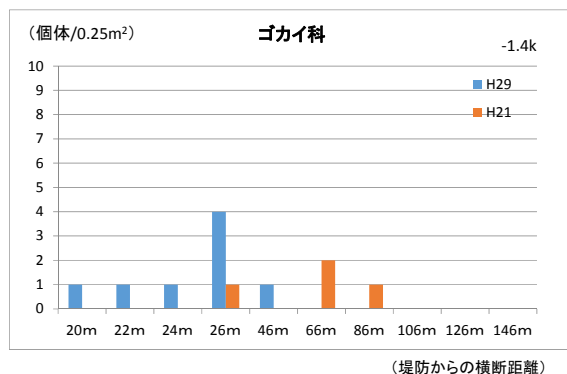
- ・ -1.4kでも、平成21年度にもベルトランセクト調査を実施している。主要な種類の出現状況を比較した
- ・ アサリ、ユウシオガイは平成21年に比べ個体数が増加している
- ・ ホトギスガイは減少している
- ・ ゴカイ科とイソガニ属の分布状況に変化は少ない
- ・ 底質の泥質化などの変化に応じたものと考えられる

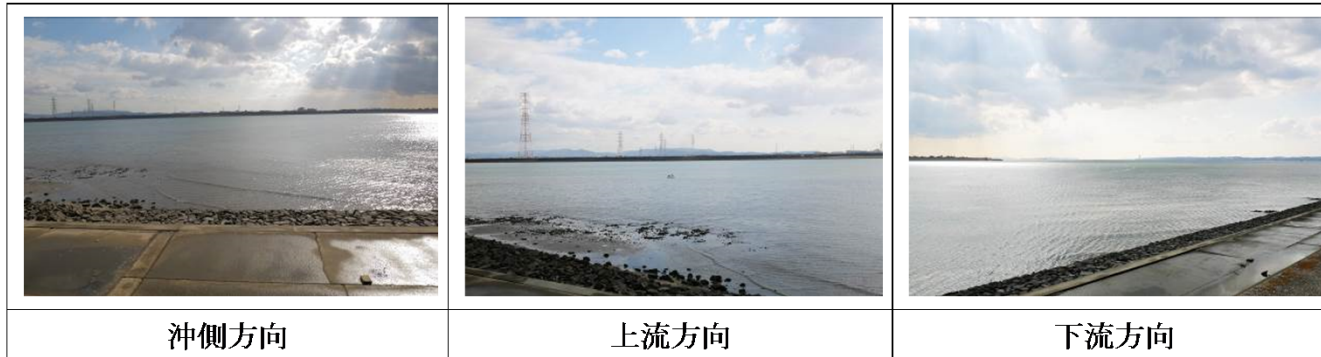
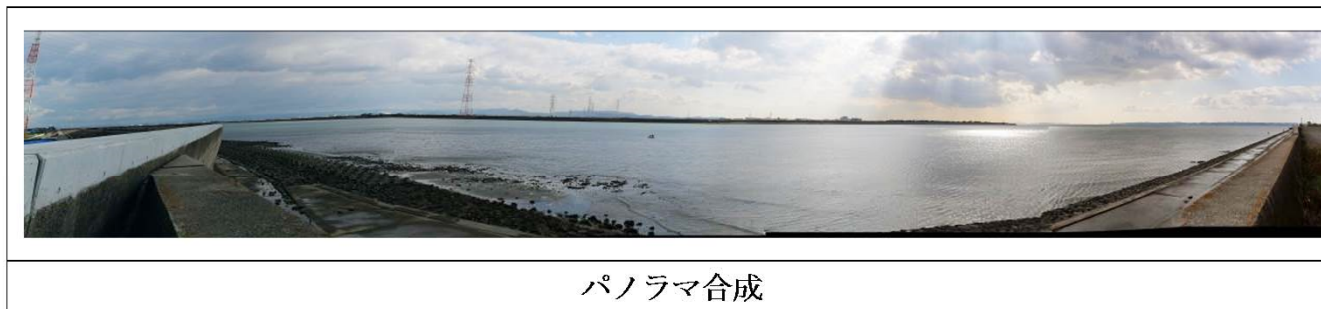
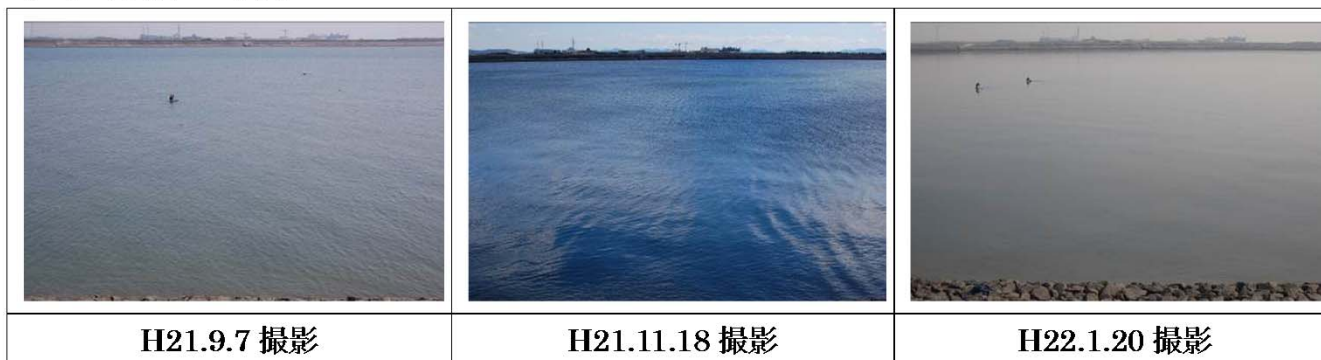
(3) 景観調査結果 (-1.4k)

- ・ 景観調査では、平成21年と比較して変化はほとんどないが利用者はみられなくなっている

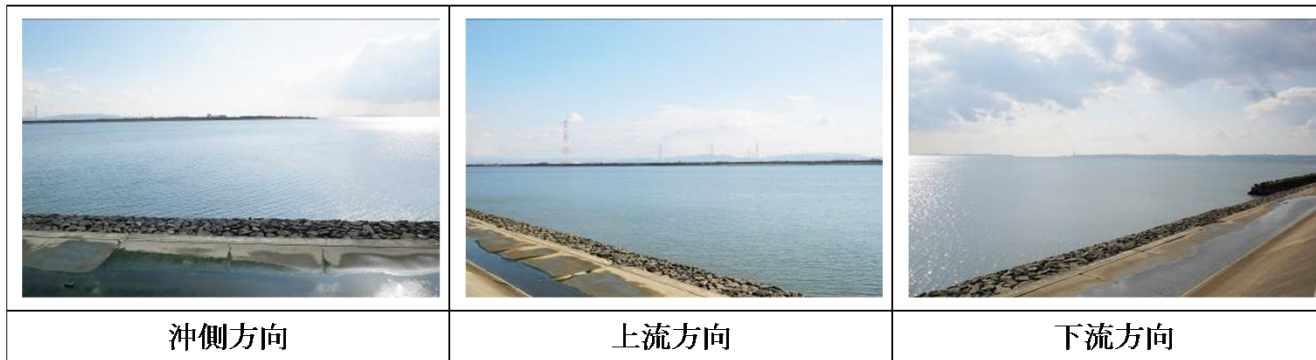
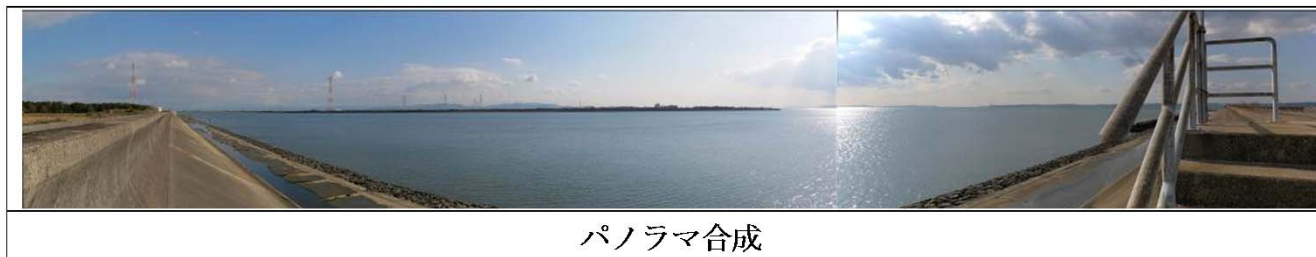
(3) 景観調査結果 (-1.8k)

- ・ 景観調査では、11月の調査では干出する干潟はみられない
- ・ 堤防上は中部電力による立入禁止措置が施されている
