今後の自然再生事業の進め方について（案）

平成30年3月1日

国土交通省 中部地方整備局 豊橋河川事務所

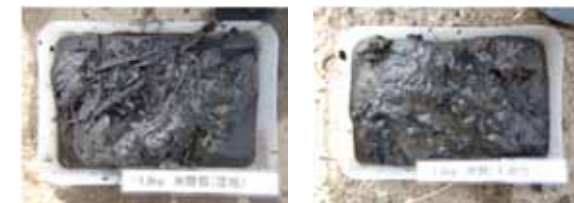
底質状況写真 -1.8k

- 平成29年秋季の調査結果より、底生動物の種類数とアサリの確認個体数をみると、T.P.-1.0m付近に良好な環境が形成される可能性が考えられる
- 底質の調査結果より、-1.8kの水際に底質が悪化しヘドロ化している地点が見られ、優先して施工するか検討していく
