平成30年モニタリング結果の概要 ＜干潟編＞

平成31年3月14日

国土交通省 中部地方整備局 豊橋河川事務所

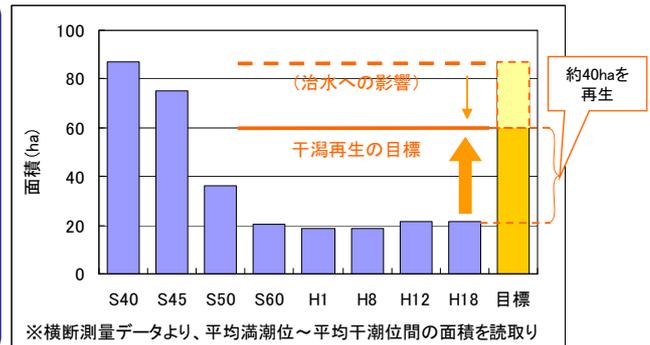
干潟面積の目標値

- ・ 河口部全体で約60haの干潟面積(約40ha再生)を目標

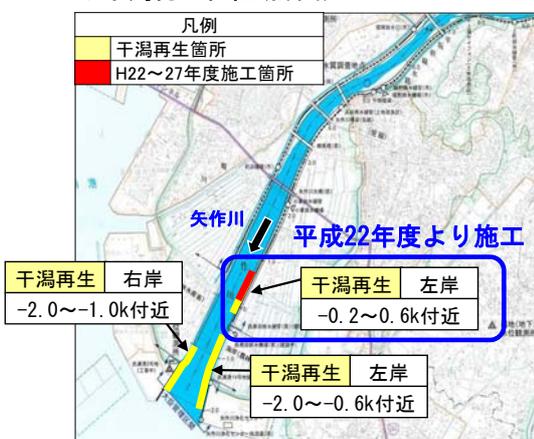
◆干潟再生位置(計画)

- ・ 干潟再生箇所としては、かつて干潟を形成していた箇所、治水上の影響のない範囲で3地区を選定
- ・ 平成22年度より、「-0.2~0.6k左岸付近」を下流側に向かって段階的に施工実施

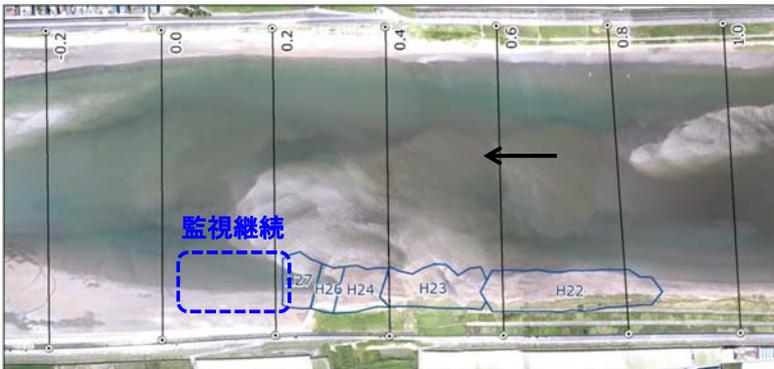
◆現施工区(0.6k付近左岸)の進捗状況

- ・平成27年度までに約4.6haの干潟再生を実施し、平成28～30年度は未施工
- ・今後、0.2k下流側の施工を予定しているが、自然干潟(砂州)が移動し、0.2k下流は左岸側に干潟が形成されるようになったことから、経過を監視することとして施工を一時中断

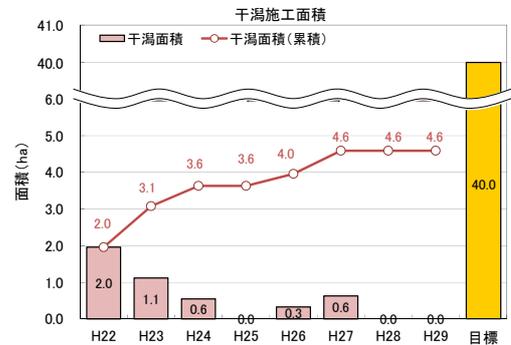
◆干潟施工面積の推移

数量 (概算)	施工年度										
	H22	H23	H24	H25	H26	H27	H28	H29	H30	計	
位置 (km)	0.4+160～ 0.8+40	0.4+00～ 0.4+160	0.2+120～ 0.4+00	未実施	0.2+80～ 0.2k+120	0.2+10～ 0.2+80	未実施	未実施	未実施	未実施	0.2+10～ 0.8k+40
延長L (m)	280	160	80	-	40	70	-	-	-	630	
面積A (ha)	2.0	1.1	0.6	-	0.3	0.6	-	-	-	4.6※1

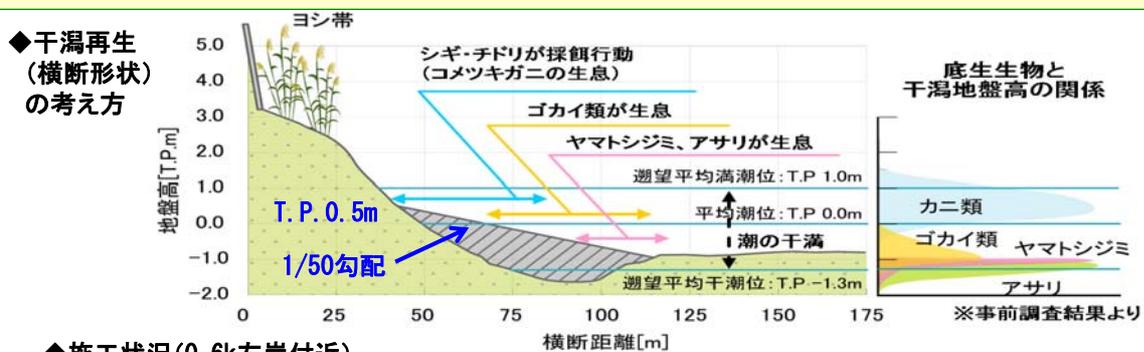
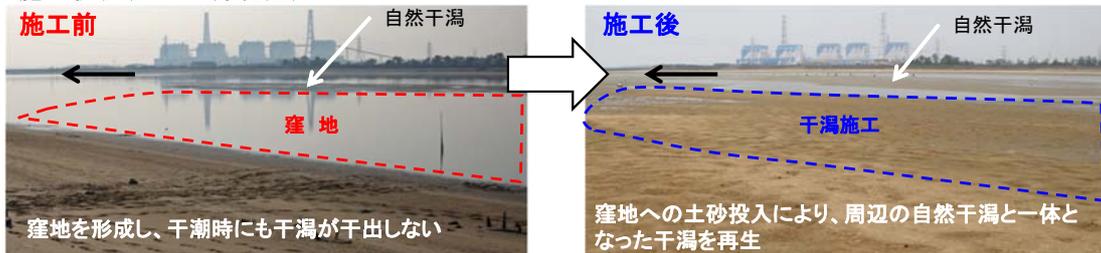
◆施工状況(0.6k左岸付近)

- ・干潟再生は、窪地を埋めるように土砂を投入
- ・生物の生息地盤高を考慮し、地盤高T.P.0.5m以深の範囲で、多様な生物が生息できるよう1/50勾配の緩傾斜で施工
- ・干潟再生には、矢作川での河道掘削等で発生した土砂を使用し、生態系に配慮
- ・矢作川ヨシ原再生により発生した掘削土砂(表土を除き)を利用することで、干潟・ヨシ原再生を一体的に推進(副次的に、事業の効率化・コスト縮減に寄与)

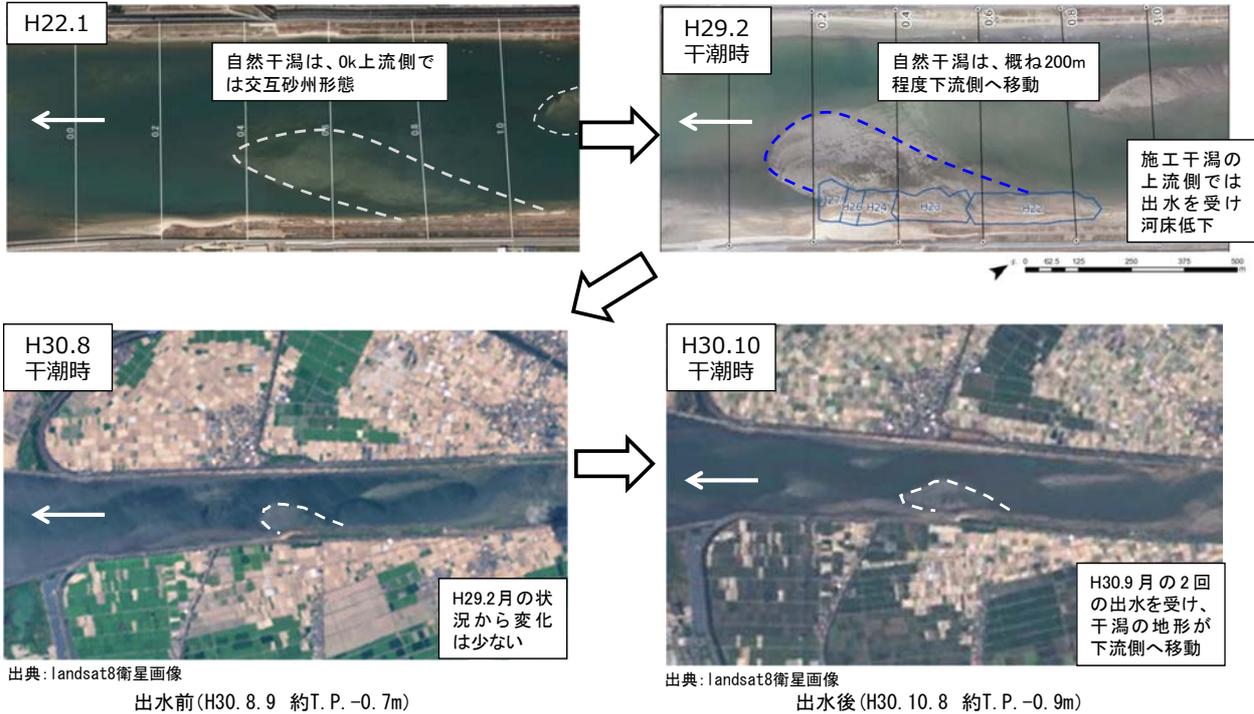
- ・ 既往施工区0.6k左岸地区は、平成30年は未調査
- ・ 干潟地形は、平成30年8月まで変化は少なかったが、9月の出水で下流側に移動
- ・ 次年度、物理環境(地形、底質)、底生動物の生息状況等を確認予定

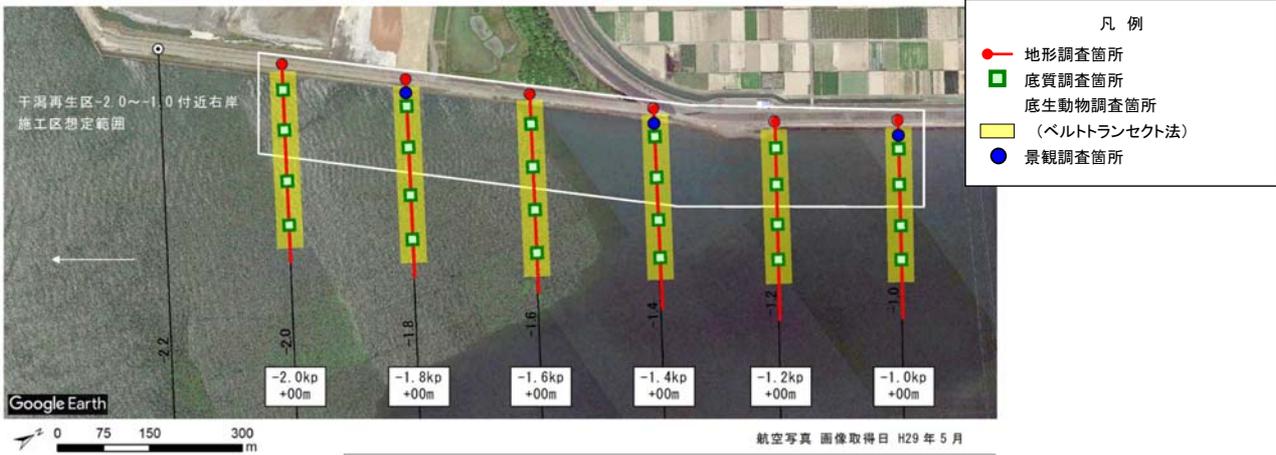
◆調査位置図

調査項目	調査目的	調査内容	調査時期	数量
				未施工区
地形	干潟生物の生息基盤となる地形変化を把握する	朔望平均干潮面付近までの地盤高の計測	出水期後(11月)	6測線
底質	干潟生物の生息基盤の底質環境の物理性状、化学性状を把握する	表層(粒度分布、強熱減量、ORP、全硫化物)	春季(6月) 秋季(11月)	4地点×6測線×4項目
底生動物	干潟を代表する底生動物の生息状況を把握する	定性調査(ベルトランセクト法)	春季(6月) 秋季(11月)	6測線(沖側まで実施)
景観	干潟の景観を把握する	定点撮影	春季(6月) 秋季(11月)	3地点

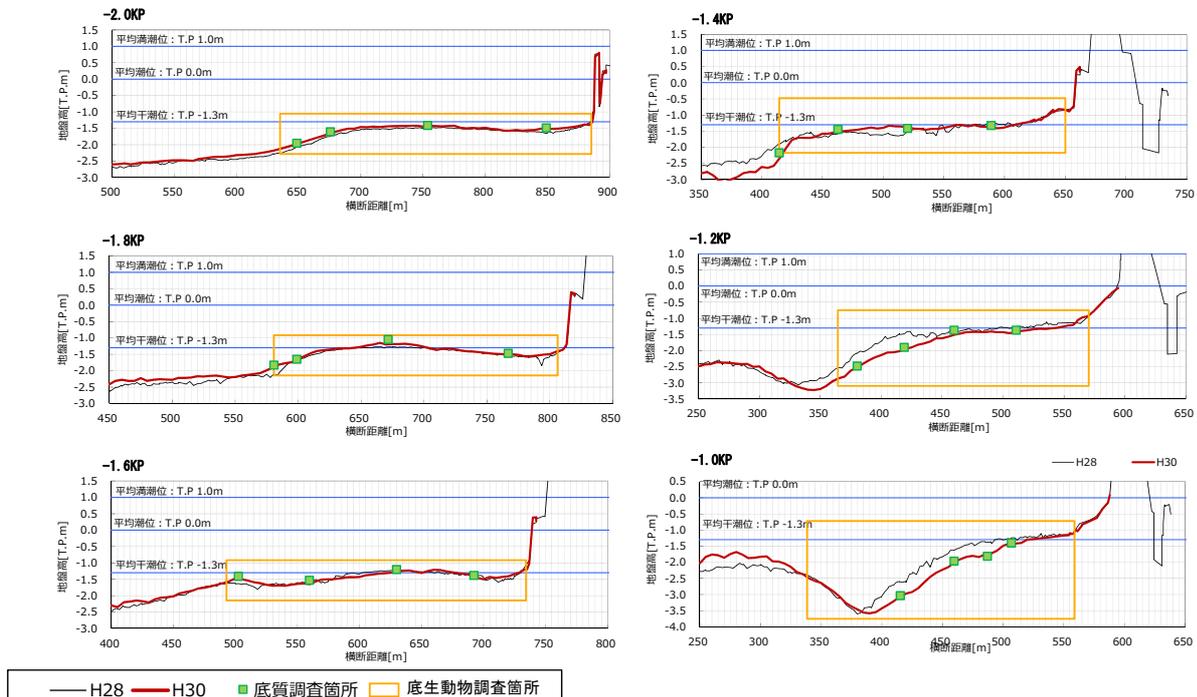
- ・ 物理環境としての底質調査は、1測線あたり4地点を設定(4地点×6測線)
- ・ 生物環境としての底生動物調査は、ベルトランセクト調査として10枠×6測線を設定
- ・ 調査箇所は、地盤高による変化をとらえられるよう、地盤高に応じて設定

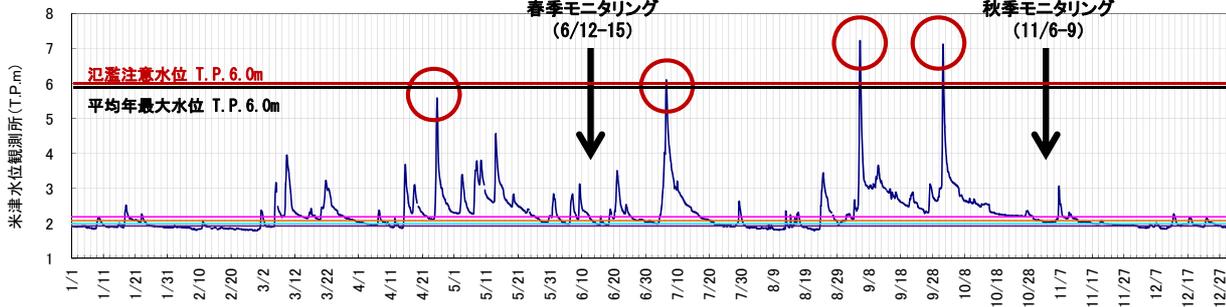
◆H30水位(米津観測所)

- 平成30年は、春先(4/25)、夏季(7/6)、秋季(9/1、10/1)と4回の出水が発生
- 平均年最大水位規模を3回超えており、出水頻度・規模が大きい年

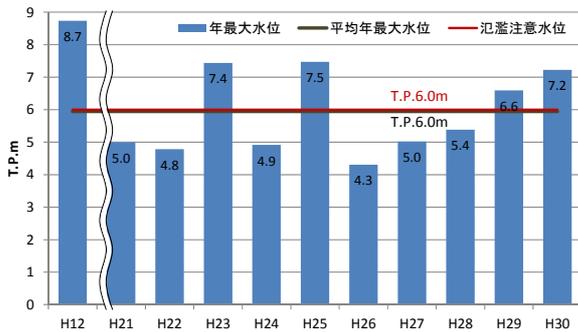
◆年最大水位の推移(H12東海豪雨、H21~※調査期間)

- ※1 平均年最大水位: H12-30平均値
- ※2 豊平低濁水位は調査期間(H21-30年)の平均値

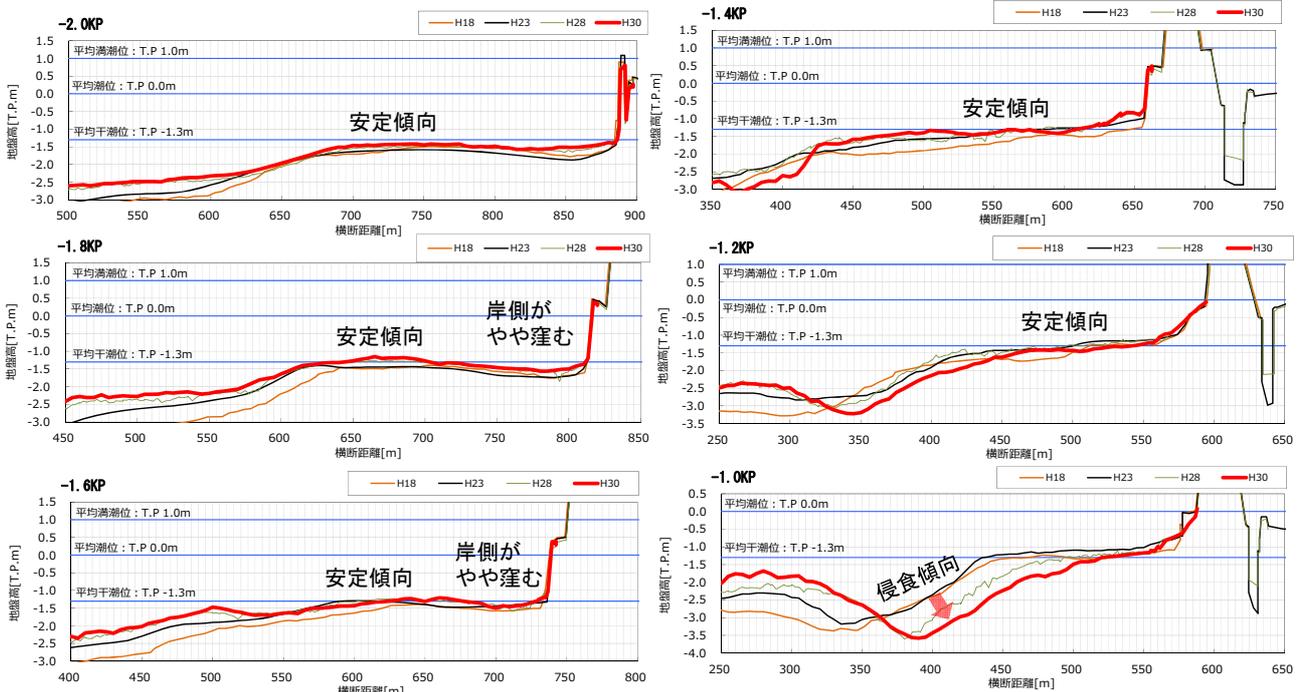
- 全体としては、河岸から200m程度沖側にかけて平坦な地形を形成
- 河口右岸地区の地形は、-1.0kで侵食傾向
- 1.4k~-2.0kまでの測線では安定傾向、-1.6k~-2.0kでは、岸側に窪地を形成

- ・ 地形は比較的平坦であるが、堤防側で窪地が形成されている箇所も見られ、そのような箇所ではシルト・粘土分が多く・全硫化物や強熱減量が大きくなり、底生動物も少ない傾向
- ・ -1.4k付近から川幅がラップ状に広がることで堤防側に窪地を形成
- ・ 上流側では沖側で地形の侵食も見られ、干潟施工範囲・施工形状の適切な設定が必要

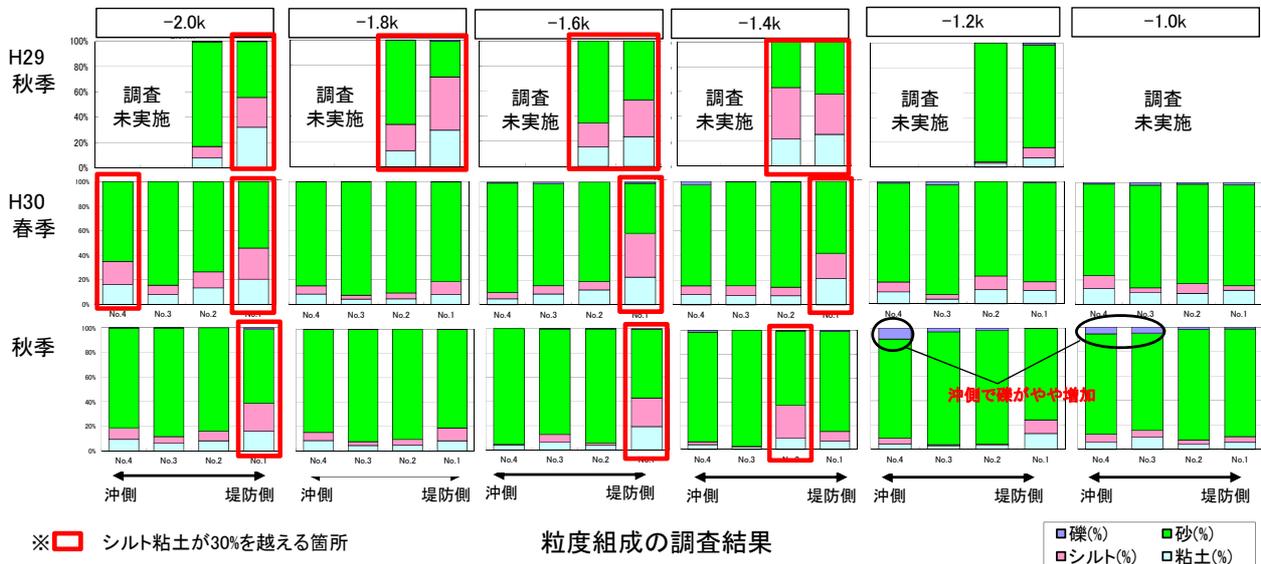
- ・ 干潟の底質の粒度組成は、全体的には砂質分が優占するが、堤防側ではシルト・粘土が多くなっている傾向
- ・ 特に-1.6kや-1.4kでは、経年的に堤防側の窪地部でシルト・粘土分が多い傾向
- ・ 今年度の調査結果について、春季と秋季を比較すると、全体的には粒度組成の大きな変化は見られないが、-1.2kや-1.0kの沖側ではやや礫が増加傾向

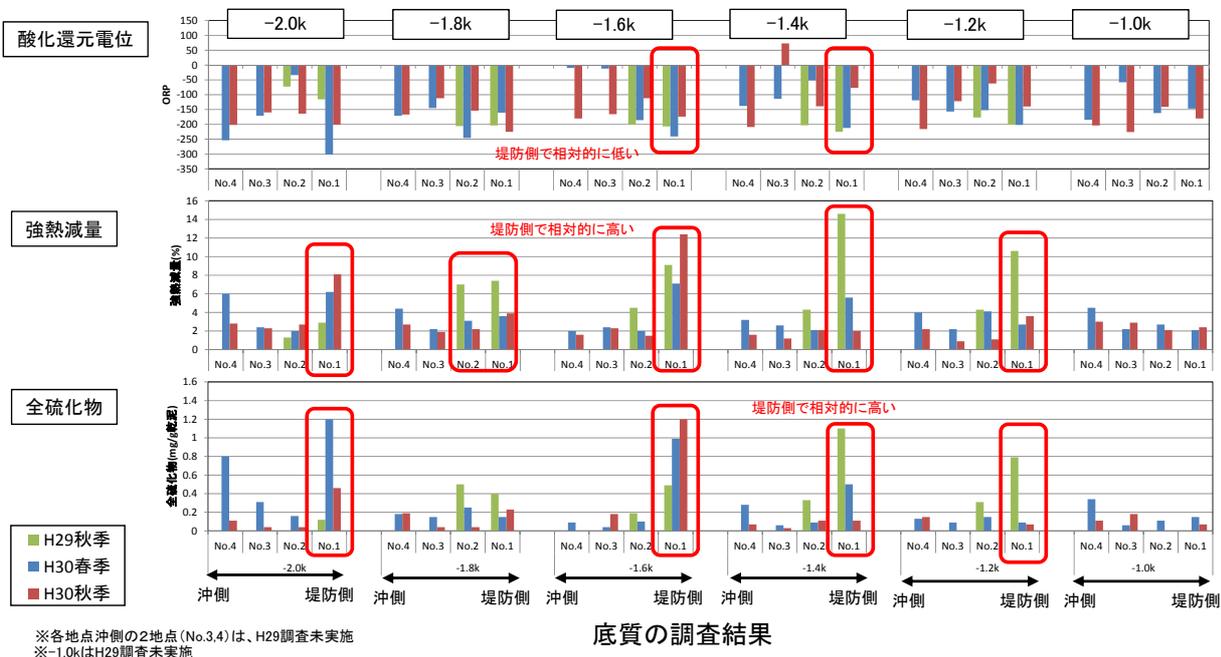
- ・ 酸化還元電位は、全体的にマイナス値であるが、-1.6kや-1.4k堤防側といった底質にシルト・粘土が多い箇所では相対的に低くなっている傾向
- ・ 強熱減量は概ね5%以下であるが、-2.0~-1.2k間では堤防側では相対的に高い傾向
- ・ 全硫化物は概ね0.5mg/g以下であるが、-1.6~-1.2k堤防側では相対的に高い傾向

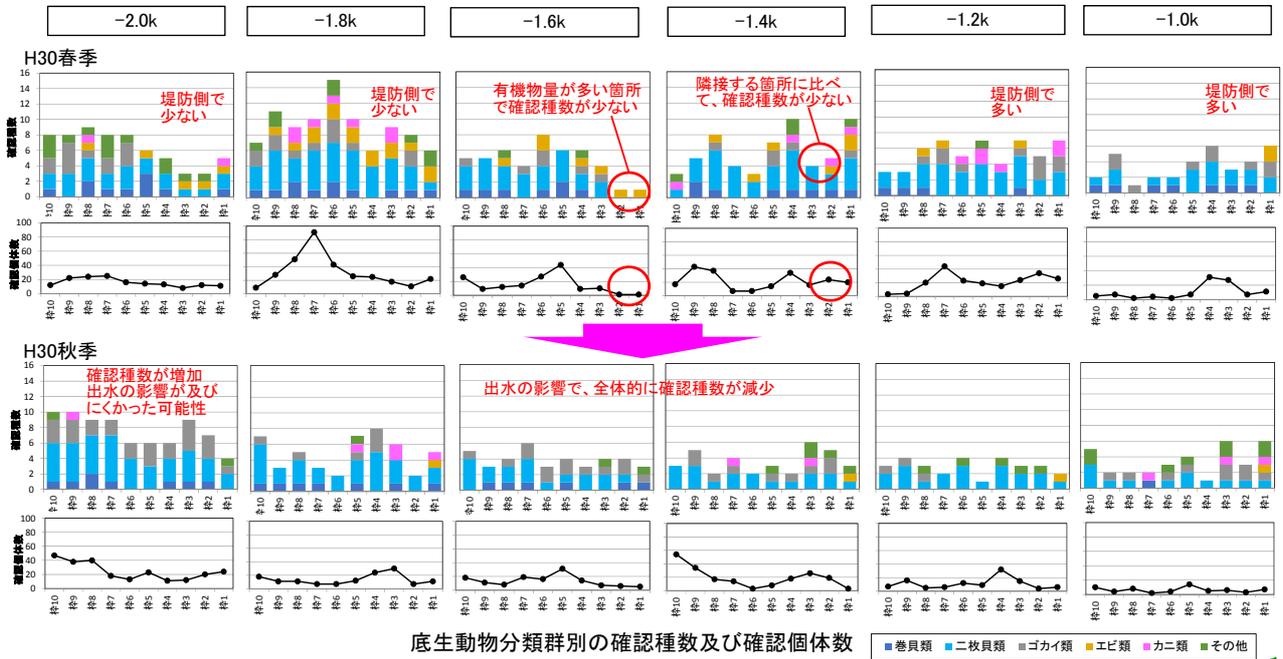
- 底生動物の確認種数・個体数は、-1.2k、-1.0kでは、堤防側で底生動物の確認種数・個体数が多いが、-2.0k~-1.4k間では堤防側で相対的に少ない傾向
- 1.8kより上流では、秋季には全体的に確認種数が減少しており、出水の影響が示唆-2.0kでは秋季に確認種数が増加しており、出水の影響が及びにくかった可能性

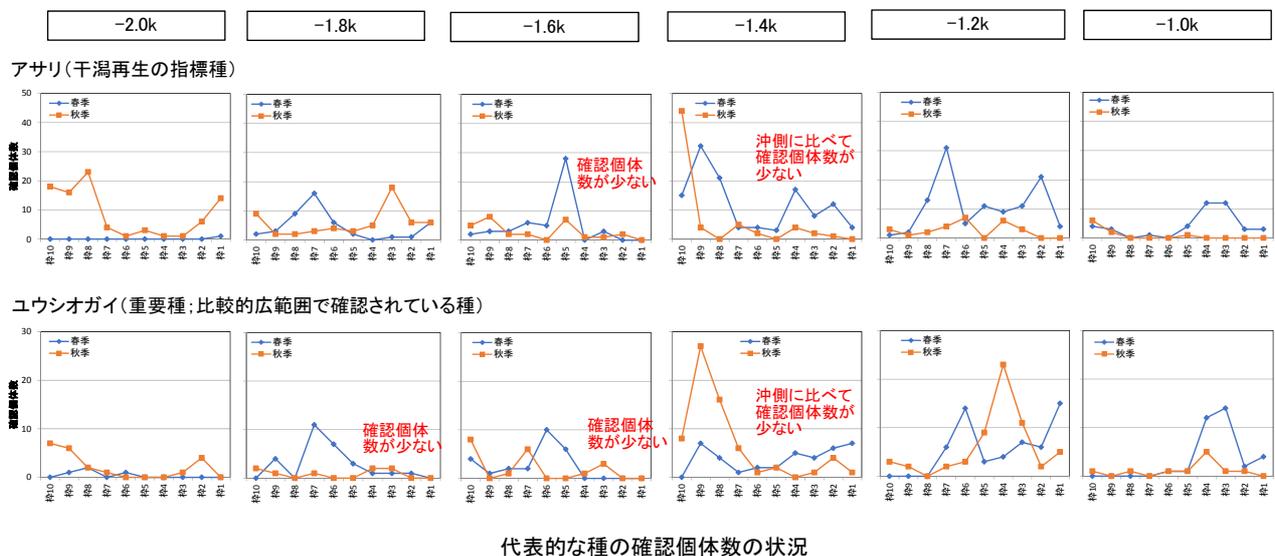
- 代表的な種について見ると、アサリ、ユウシオガイともに-1.6k、-1.4kでは、堤防側の方が沖側に比べて相対的に確認個体数が少ない傾向
- ユウシオガイは、-1.8kでも堤防側の確認個体数が少ない傾向

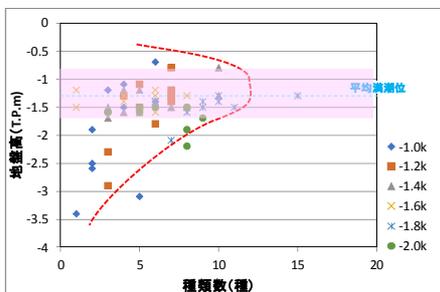
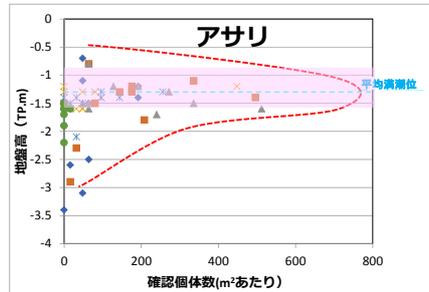
地盤高と底生動物確認種数、個体数の関係

- ・ 底生動物の生息地盤高の関係を整理
- ・ 底生動物全体では、確認種数・個体数はともにT.P.-1.7m~-0.8m付近で多い傾向
- ・ 指標種について見ると、アサリは T.P.-1.7m~-1.0m付近で多くなっており、ユウシオガイは T.P.-1.5m~-0.8m付近で多い傾向
- ・ 種数や個体数が全体として最も多くなるのはT.P.-1.0m~-1.5mの範囲

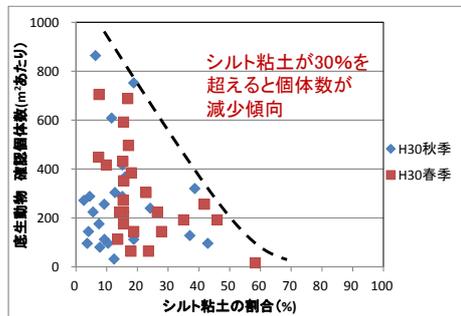
シルト・粘土の割合と底生動物確認個体数の関係

- ・ 底質条件と底生動物確認個体数の関係を見ると、シルト・粘土割合については、30%を越えると確認個体数が減少する傾向
- ・ 全硫化物については、0.5mg/g乾泥を越えると確認個体数が減少する傾向
- ・ 強熱減量については、5.0%を超えると確認個体数が減少する傾向

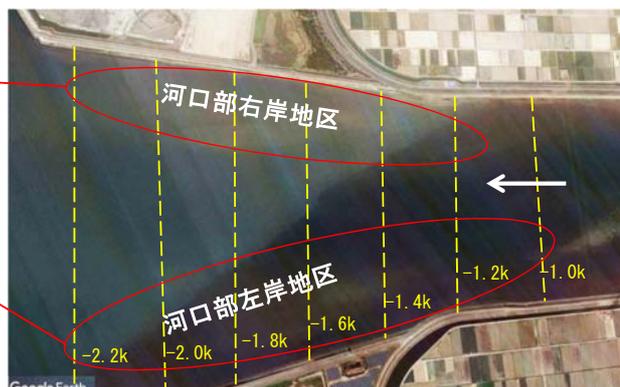
- ・ 地形の安定性等を考慮し、施工範囲を設定
- ・ 底質や底生動物の状況を踏まえ、河口部の特性に見合った適切な地盤高、施工幅に設定

- ・ 次年度モニタリング調査（事前調査）を行い地区の特性を検証した上で、施工範囲、地盤高、施工幅を検討

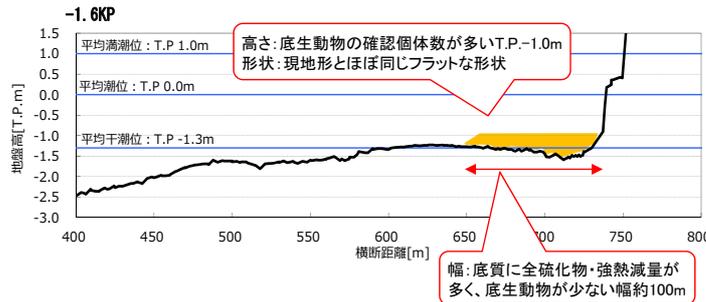
新たな干潟の施工方法(イメージ)

- ・ 事前調査における底生動物の生息環境・生息地盤高の調査結果を踏まえ、多様な底生動物が生息できる地盤高を設定
 - 多様な底生動物が生息でき、種数及び個体数が多くなる地盤高としてT.P. -1.0mでフラットな施工とし、シルト・粘土分が少なく、全硫化物・強熱減量が低い底質環境を再生
- ・ 侵食を影響を受けない範囲で再生を実施
 - 再生範囲は-1.2~-1.8k間とし、底質環境や底生動物の生息状況より、施工幅約100m程度で干潟範囲を拡大

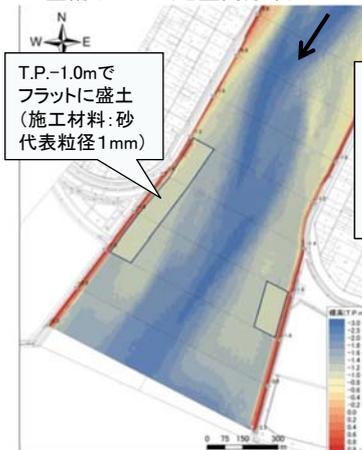
◆整備イメージ(地盤高分布)

- ・ 多様な底生生物が生息する環境を再生するため、再生地盤高はT.P. -1.0mとし、フラットで盛土
- ・ 施工材料は砂を想定(代表粒径1mm程度)
- ・ 現況の地形変化から、変動が大きい(侵食)箇所は除外し、堤防側の窪地に施工

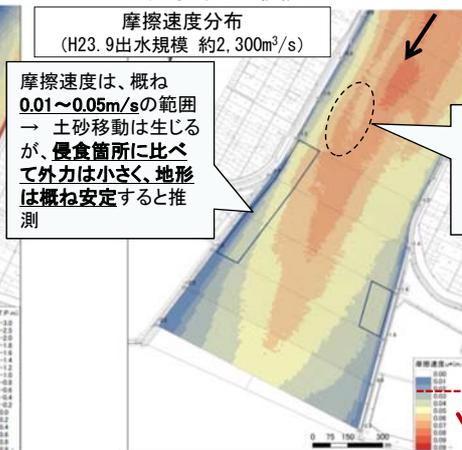
◆洪水外力の検証

- ・ 現況地形の変化状況(侵食が生じた箇所-1.0k付近)と摩擦速度の関係を踏まえると、摩擦速度0.06m/s以上で侵食が発生すると想定
 - ※岩垣式より、施工材料の代表粒径(1mm)に対する限界摩擦速度 u_{*c} は、0.02m/sと推定(材料が移動しはじめる目安となる値)。ただし地形の安定性は土砂収支で既定されるため、ここでは実際に地形侵食が生じた箇所の外力(0.06m/s)を侵食規模と想定
- ・ 施工箇所の摩擦速度は、概ね0.01~0.05m/s(侵食外力より小さい)
 - 施工箇所の地形は、洪水外力を受けても概ね安定すると評価

限界摩擦速度 $u_{*c} = 0.02\text{m/s}$
 ※施工材料: 砂の代表粒径($d=1\text{mm}$)が移動しはじめる目安となる外力

項目	設定条件
解析モデル	平面二次元流況解析モデル(平面二次元不定流)
河道条件	H30LP
対象流量	近年最大規模(H23出水)(約2,300m ³ /s)
境界条件	上流端: 米津観測所 下流端: 碧南観測所
粗度係数	低水路: H12洪水逆算粗度 高水敷: H25河川環境基図より地被状況に応じ設定
