# 令和元年モニタリング結果の概要 ＜干潟編＞

令和2年3月

国土交通省 中部地方整備局 豊橋河川事務所

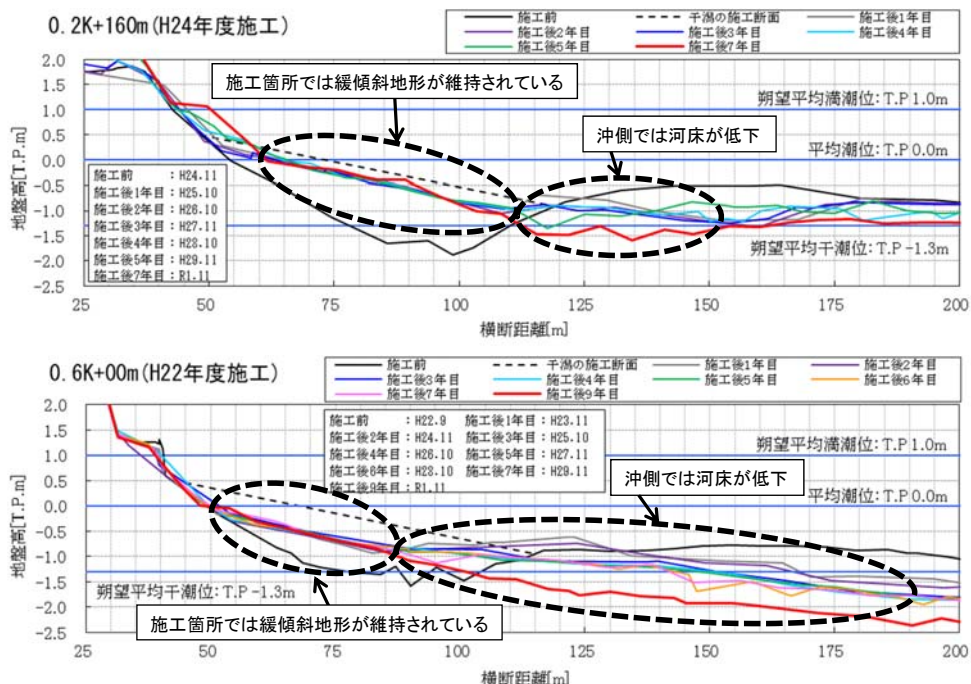
##### ◆横断地形

- ・ 0.2k+160m測線(施工後7年目): 施工箇所では緩傾斜地形が概ね維持されているが、沖側では自然干潟の変動にともない河床が低下している(下流側への土砂移動が進行)
- ・ 0.6k測線(施工後9年目): 施工箇所の堤防側では地形が概ね維持されているが、沖側からみお筋部へなだらかに地形が低下し、自然干潟の変動により河床変化が生じている

- ・ 施工干潟の地形は、自然干潟を含め出水により面的に移動しているが、緩傾斜形状を概ね維持
- ・ 干潟面積が拡大するとともに、緩傾斜干潟の施工により、地盤高に応じた多様な底生動物の生息を確認
- ・ 干潟生態系を指標する底生動物の確認種数は、出水により減少しても一時的であり、生息場としての環境が維持されているものと考えられるほか、ヤマトシジミは施工により定着するようになったと考えられるなど、一定の再生効果が発現

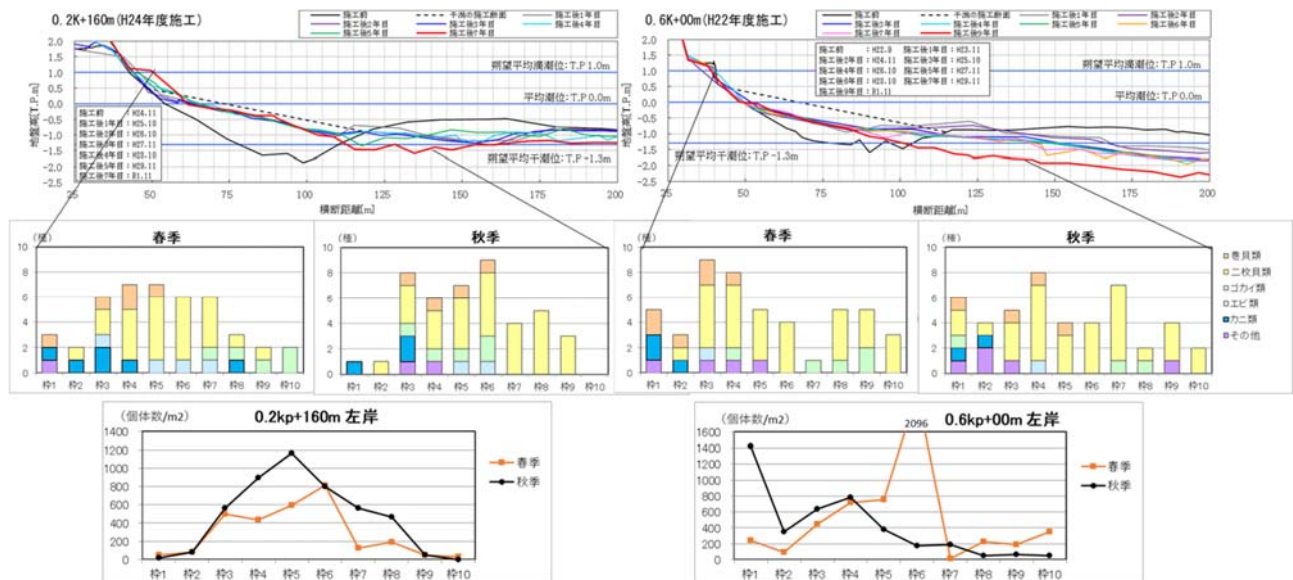
##### ◆底生動物の確認種数

- ・ 0.2km+160mでは、確認種数、個体数とも施工区中央で多い傾向で、二枚貝類が主
- ・ 0.6kmでは、確認種数、個体数とも施工後中央で多い傾向
- ・ いずれも、再生箇所中央では、周辺よりも底生動物が多いことが伺える

※調査方法（ペルトトランセクト法）：地盤高に応じた底生動物の分布状況を把握するため、横断方向に一定間隔（10m程度）でエクマンバジ探泥器により底質を採取し、目視でソーティング・記録を行った

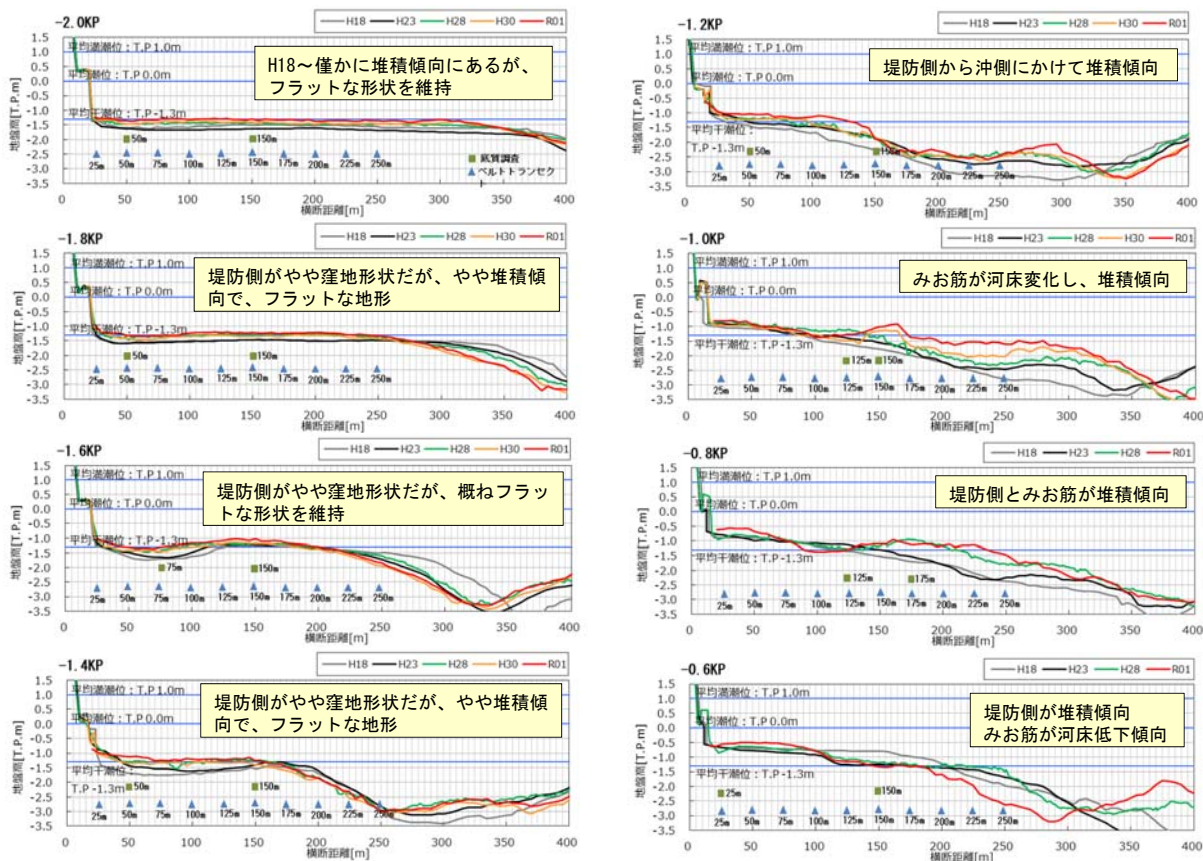
- ・ 地形は、比較的平坦で沖側に向かってなだらかな勾配があるほか、場所により堤防側の堆積傾向や窪地の形成、みお筋の堆積傾向や河床低下が見られる
- ・ 底質は、全体的に砂が主体であるが、堤防側ではシルトや粘土の割合が高い傾向
- ・ これに応じて化学組成は、堤防側で酸化還元電位が低く、強熱減量、硫化物が高くなり、底質が悪化している傾向
- ・ 底生動物は、底質が悪い堤防側で個体数が少ない傾向
