矢作川自然再生計画【河口部再生編】

計画見直しの考え方（案）

令和2年3月

国土交通省 中部地方整備局 豊橋河川事務所

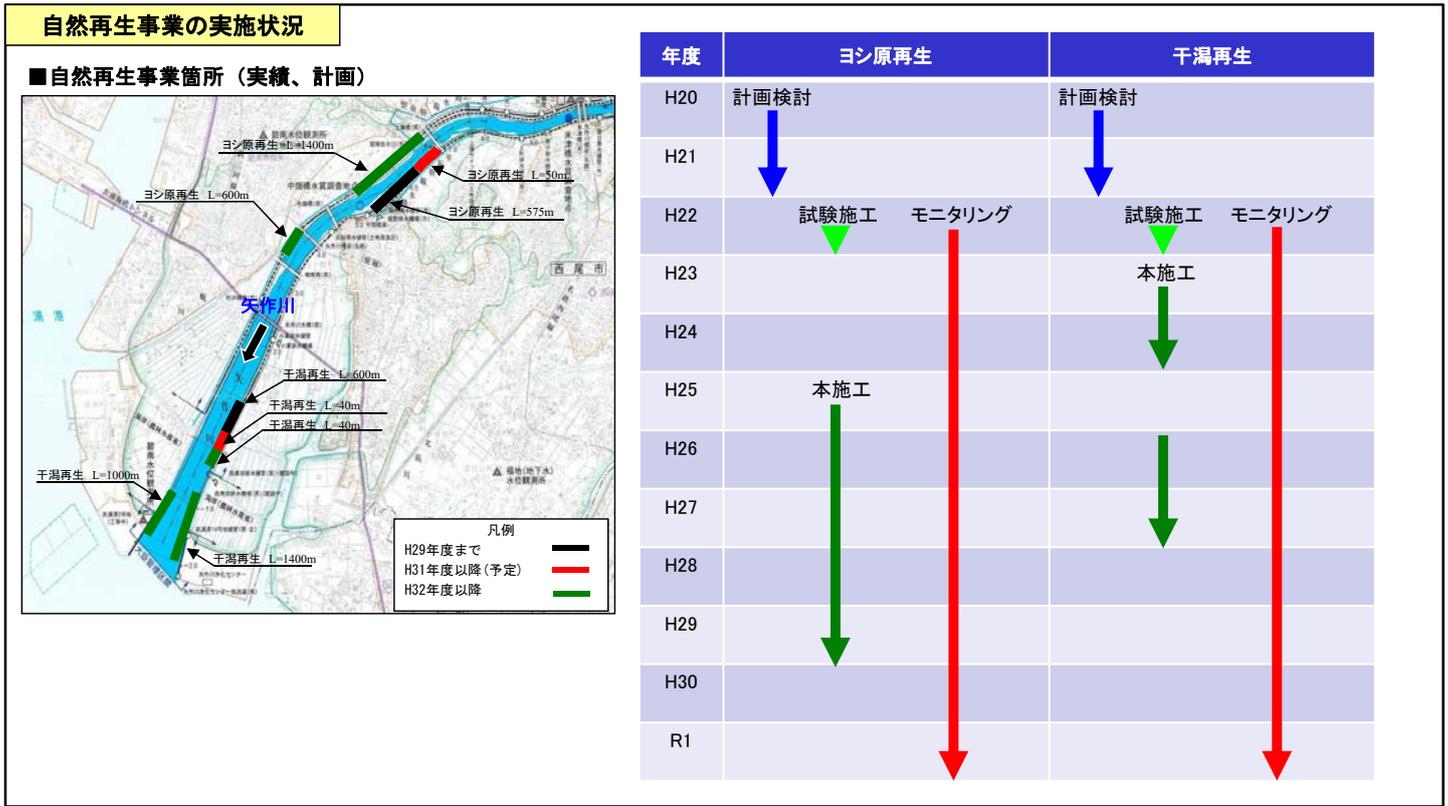
- ◆『矢作川自然再生計画書(河口部再生編)(H22.3)』に基づき、**矢作川自然再生検討会**(旧: 矢作川自然再生計画勉強会)における意見を踏まえて段階的に施工しており、モニタリングを継続しながら順応的に進めている。
- ◆干潟再生は約4.6ha、ヨシ原再生は約3.2haである(令和元年度末時点)。

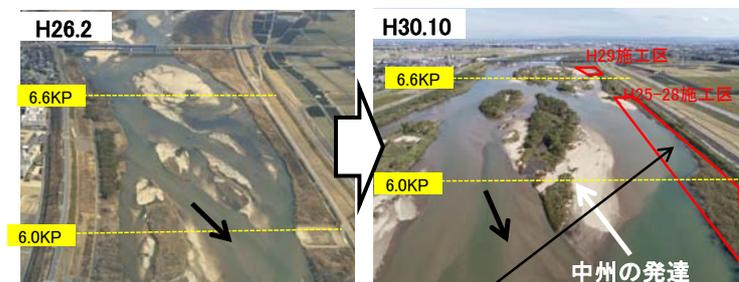
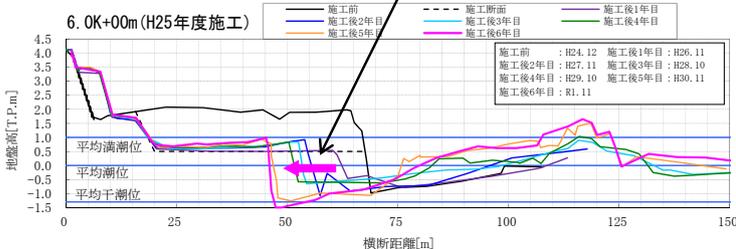
- ◆中州の発達や出水時の侵食等により、再生箇所が維持できない状況も確認されたことから、効果的にヨシを再生させるための整備箇所や整備方法について見直しが必要である。

中州が発達したことで、ヨシ原再生箇所が出水時に河岸侵食を受けており、効果が発現していない。

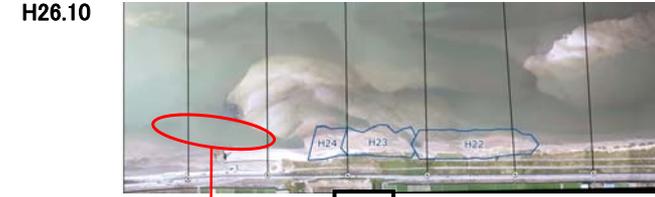
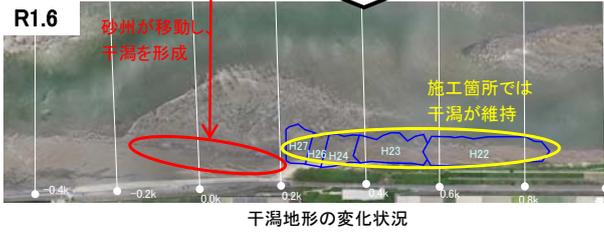
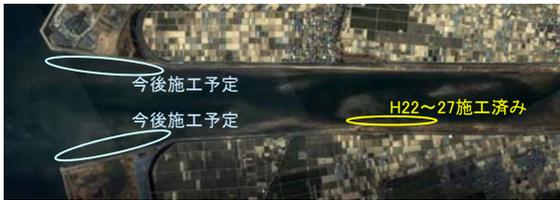
干潟再生の実施箇所と今後の予定箇所

- ◆出水等により砂州が変動しており、侵食しやすい箇所、堆積しやすい箇所が見られることから、地形の変動状況も踏まえて効果的な干潟再生を図るための整備箇所、整備方法の見直しが必要である。
- ◆河口部については、海の影響も受けるため、河口部に適した干潟再生方法について検討が必要である。

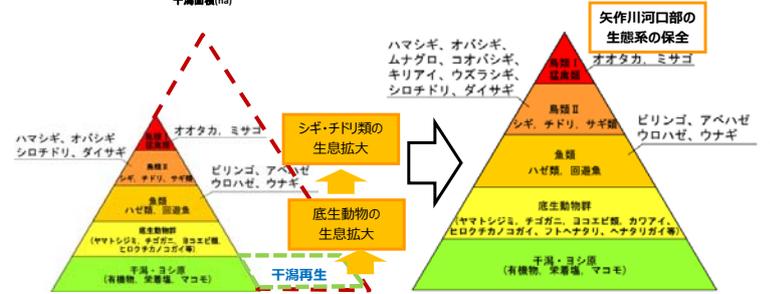
矢作川河口部の生態系ピラミッド

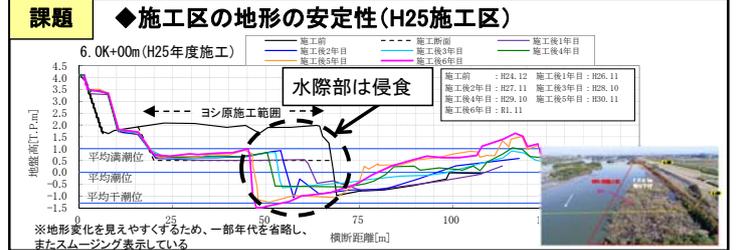
ヨシ原再生箇所

- ◆ヨシは、再生後4年目をピークに拡大傾向。T.P.0.5m施工高におけるヨシ茎植え・撒出し箇所でも良好な生育を確認。
- ◆クロペンケイガニ(指標種)を含むカニ類の種数が増加。等々の重要種の生育、オオヨシキリ等の鳥類の利用を確認。
- ◆水際部では河岸侵食を確認されたため、施工方法を検証。
- ◆施工箇所の河岸侵食を緩和するため、施工箇所を精査し、あわせてヨシ植えによるヨシの早期定着により基盤環境の安定を図る。また、検討会意見を踏まえ、砂州幅の広い箇所ではワンド型掘削を実施し、多様なヨシ原環境を再生する。

※地形変化を見えやすくするため、一部年代を省略し、またスムージング表示している

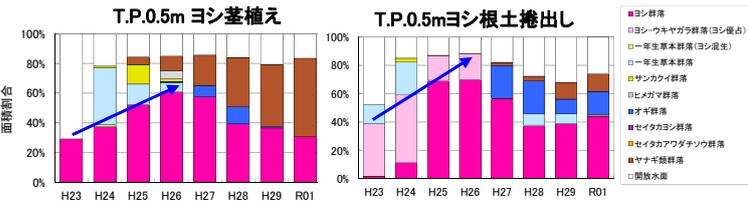
◆ヨシの生育状況 (H22施工区)

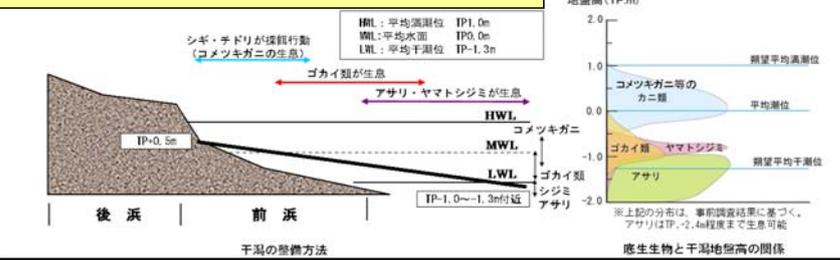
- ◆これまでの干潟再生は、TP.0.5m以深を1/50勾配で造成し、TP.0.5m～-1.3mの範囲を拡大するものとして実施してきた。
- ◆底生動物の確認種数は、出水のインパクトによる減少は見られるが、施工前に比べ増加傾向に見られる。
- ◆底生動物は、当初想定していた地盤高に応じた確認がなされ、緩傾斜とすることにより高さに応じて多様な生物の生息場が形成されている。

河口部（左岸0.6k付近）の整備方法（H22～H27施工）

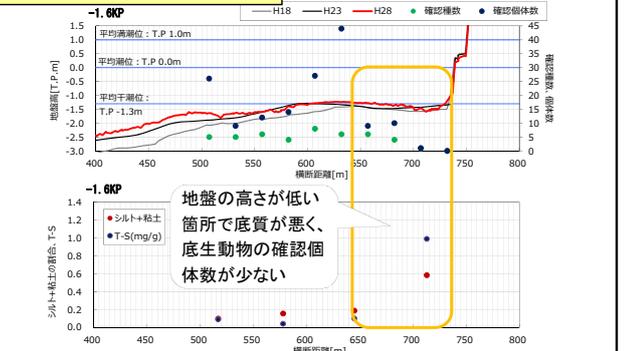
- ◆今後の干潟再生は、海の影響を受ける河口部に移る。
- ◆河口部右岸では、地盤高が低い箇所で底質が悪く、底生動物の個体数が少ない箇所が確認される。
- ◆地盤高が低く、底質環境が悪い箇所では、地盤を上げるにあわせ底質改善を行い、多様な生物の生息環境に再生する必要がある。

課題（河口部右岸-1.6k）

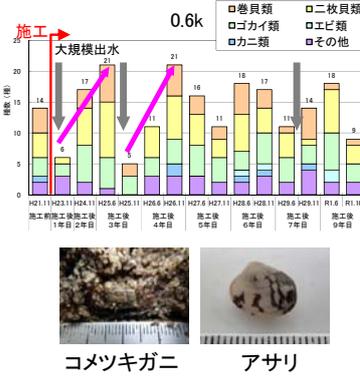
◆底生動物の確認種数

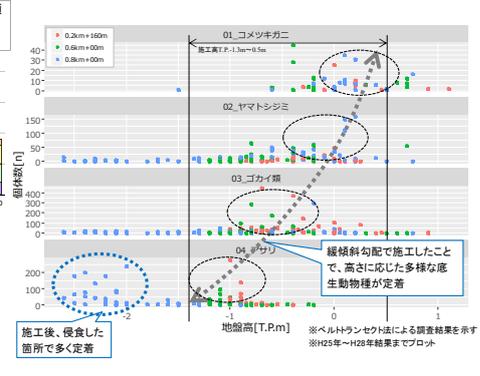
◆指標種の定着地盤高

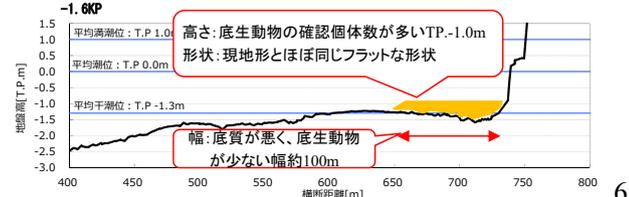
- ・海の影響が大きい河口部右岸の施工にあたり、事前モニタリング結果をもとに、多様な底生動物が生息できる地盤高や横断形状等で施工する。
- ・総合土砂管理計画（検討中）とも連携し、河口部への土砂還元を図る。

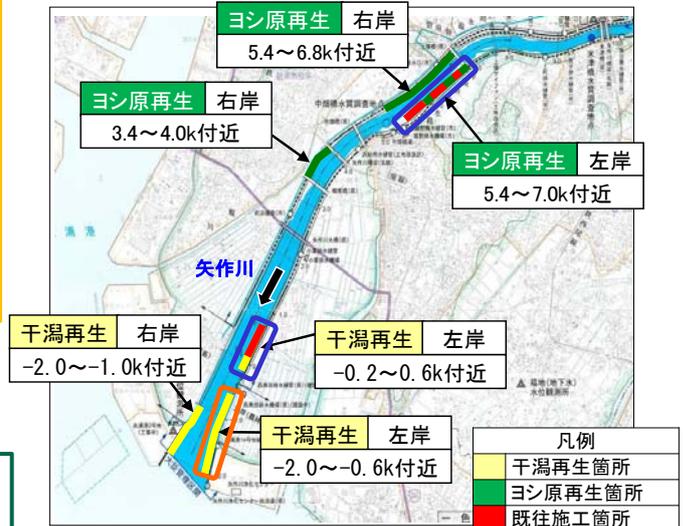
◆干潟・ヨシ原再生箇所(計画)

- 効果検証モニタリング※
・ヨシ原6.6k左岸付近
(施工後3年目)
- 維持管理モニタリング※
・干潟0.6k左岸付近
(施工後10年目)
・ヨシ原5.4k左岸付近
(施工後10年目)
・ヨシ原6.0k左岸付近
(施工後7年目)

- 事前調査
・ヨシ原6.8～7.0k左岸

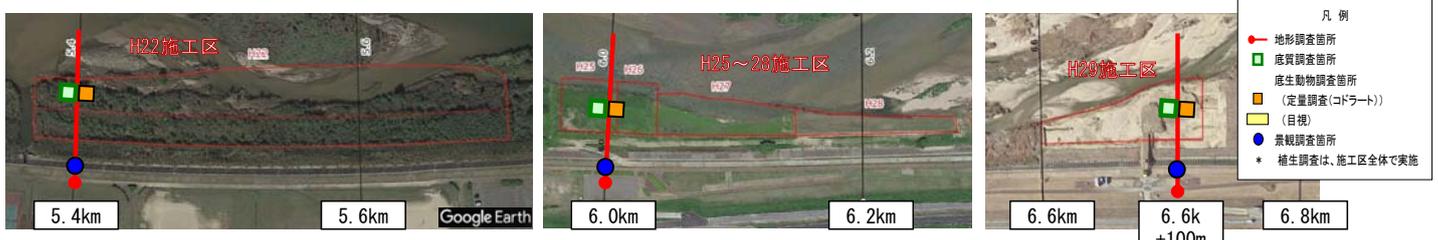
- ◆事業効果を把握するため、地形、底質、植生、底生動物、鳥類、景観をモニタリング。
- ◆調査項目は既往調査と同様とし、各施工区の代表箇所(継続調査地点)で実施する。

項目	調査目的	調査内容・手法	調査時期	数量
地形	植生生育の基盤地形を把握	横断方向の地形測量	出水期後	3測線
底質	底質表層の分析・抽出	粒度組成、強熱減量 (現地計測、室内分析)	春季、秋季	3箇所
植生	ヨシ等の植生分布把握	植生図、植物相	秋季	3箇所(施工区全域)
底生動物	底生動物相、生息密度の把握	定量調査コドラート法(室内分析)	春季、秋季	3箇所
		定性目視(現地計測)		3箇所(施工区全域)
鳥類	鳥類の生息状況把握	定点観察	冬季1回	1回(施工区全域)
景観	ヨシ原景観の把握	定点撮影	春季、秋季	3点

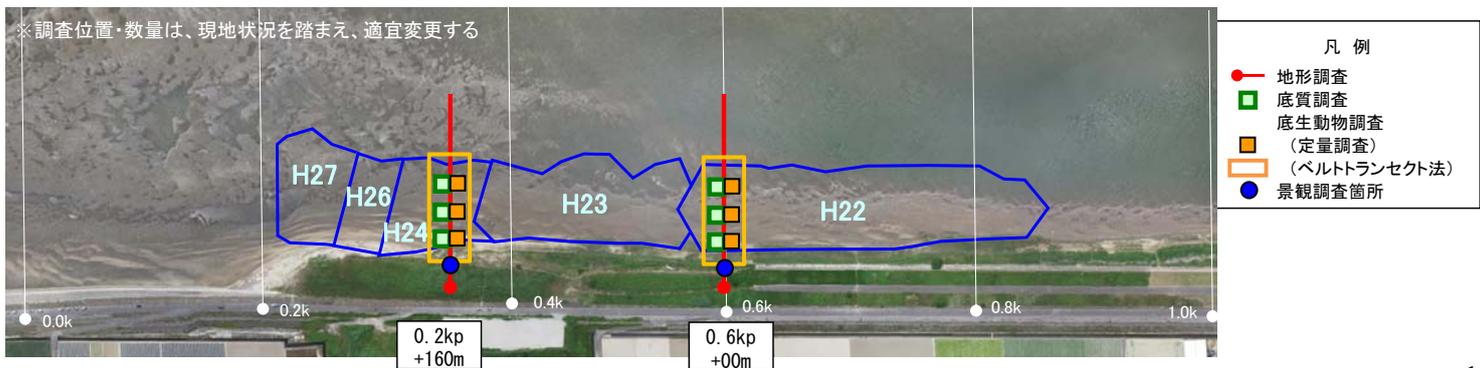
- ◆事業効果を把握するため、地形、底質、底生動物、景観をモニタリング。
- ◆調査項目は既往調査と同様とし、各施工区の代表箇所（継続調査地点）で実施する。

項目	目的	調査内容	時期	数量
地形	干潟の基盤となる要素であり、干潟の形状の変化等の状況について把握する	朔望平均干潮位付近までの地盤高の計測	秋季	2測線
底質	底生動物の生息を規定する要素であり、干潟における底質の物理的性状と化学的性状を把握する	粒度分布（ふるい分け+沈降）、ORP、強熱減量 ※表層採取 ※各測線で3検体（沖側、中央、堤防側）	春季・秋季	12検体 （3項目×2季×2箇所）
底生動物	干潟生態系で重要な生物群であり、施工前の分布状況や生息密度について把握する	定量調査（表層）	春季・秋季	6検体×2季
		定性調査（ベルトトランセクト法）		2測線
景観	人の利用面を含めた干潟景観を把握する	定点撮影	春季・秋季	2地点

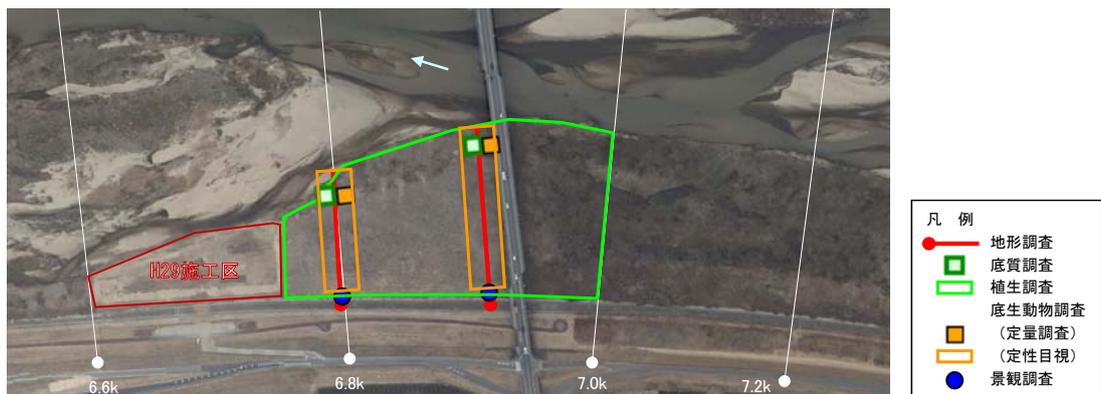
- ◆次年度以降にヨシ原再生を予定する上塚橋下流左岸地区において、事前調査を行う。
- ◆調査項目は、他地区でのモニタリング調査を整合させ、地形、底質、底生動物、景観をモニタリング。

項目	調査目的	調査内容・手法	調査時期	数量
地形	整備箇所の基盤地形を把握	横断方向の地形測量	出水期後	2測線
底質	底質表層の分析・抽出	粒度組成、強熱減量 (現地計測、室内分析)	春季、秋季	2箇所
植生	ヨシ等の植生分布把握	植生図、植物相	秋季	施工区全域
底生動物	底生動物相、生息密度の把握	定量調査コドラート法（室内分析）	春季、秋季	2箇所
		定性目視（現地計測）		2測線（施工区全域）
景観	ヨシ原景観の把握	定点撮影	春季、秋季	2地点
