令和2年モニタリング結果

<干潟編>

令和3年2月

国土交通省 中部地方整備局 豊橋河川事務所

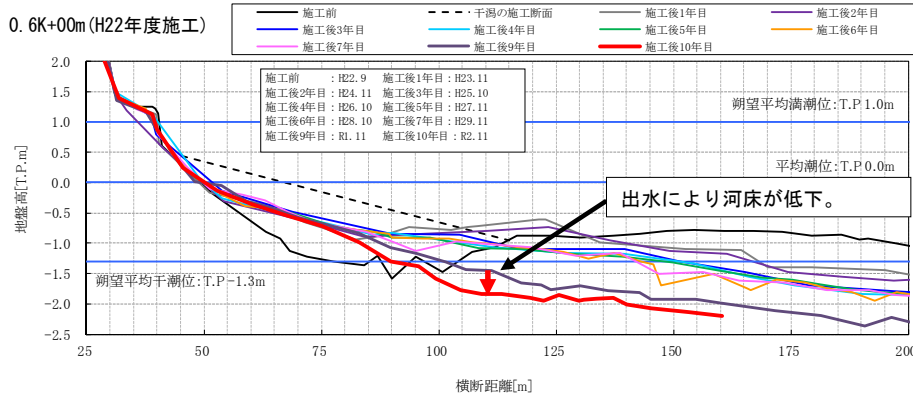
- ・ 既往施工区0.2k~0.6k左岸の前面に形成された砂州地形は、これまでも平均年最大を超える大きな出水があった場合に下流側に移動している傾向が見られる。
- ・ R2.7に平均年最大規模を超える出水が発生し、0.6kの沖側で河床の低下が見られ、砂州が移動した。

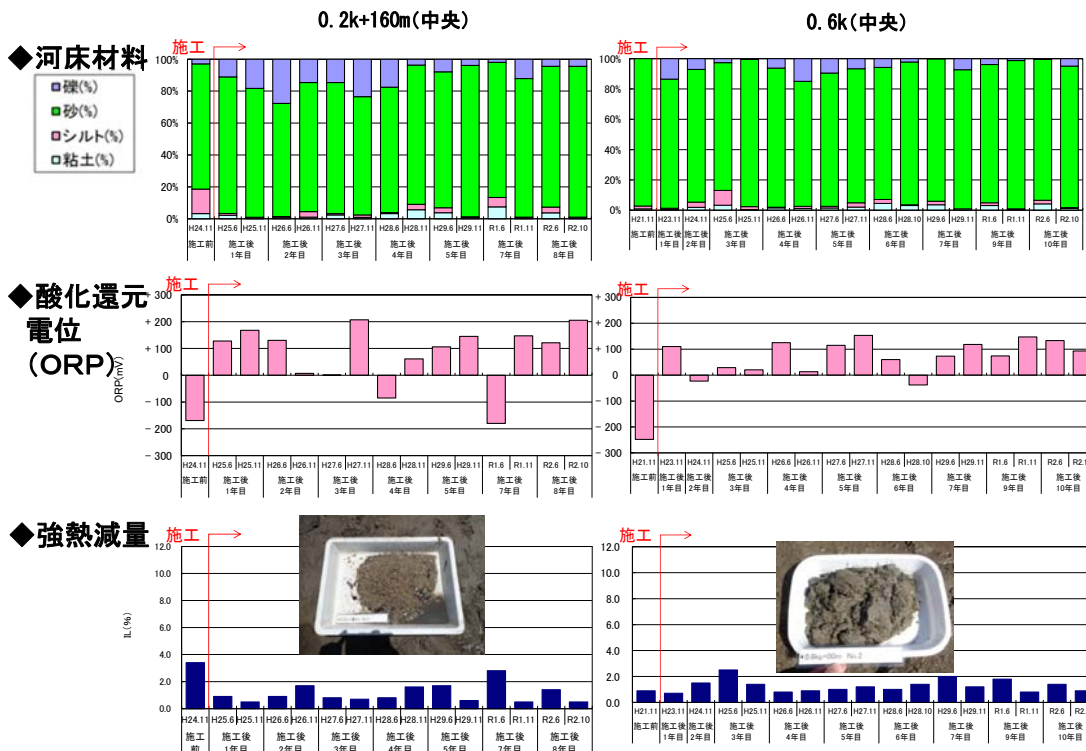
- ・ 粒度組成は、砂が90%程度を占め、砂質主体の状態を維持している。
- ・ 化学組成は、酸化的で有機物が少なく、生物生息環境として良好な状態を維持している。
- ・ 硫化物は概ね0.1mg/g以下であり、底生動物の生息条件として問題のない値である。

(参考) 矢作川河口部(概ね-1.0kより下流)における硫化物と底生動物の関係

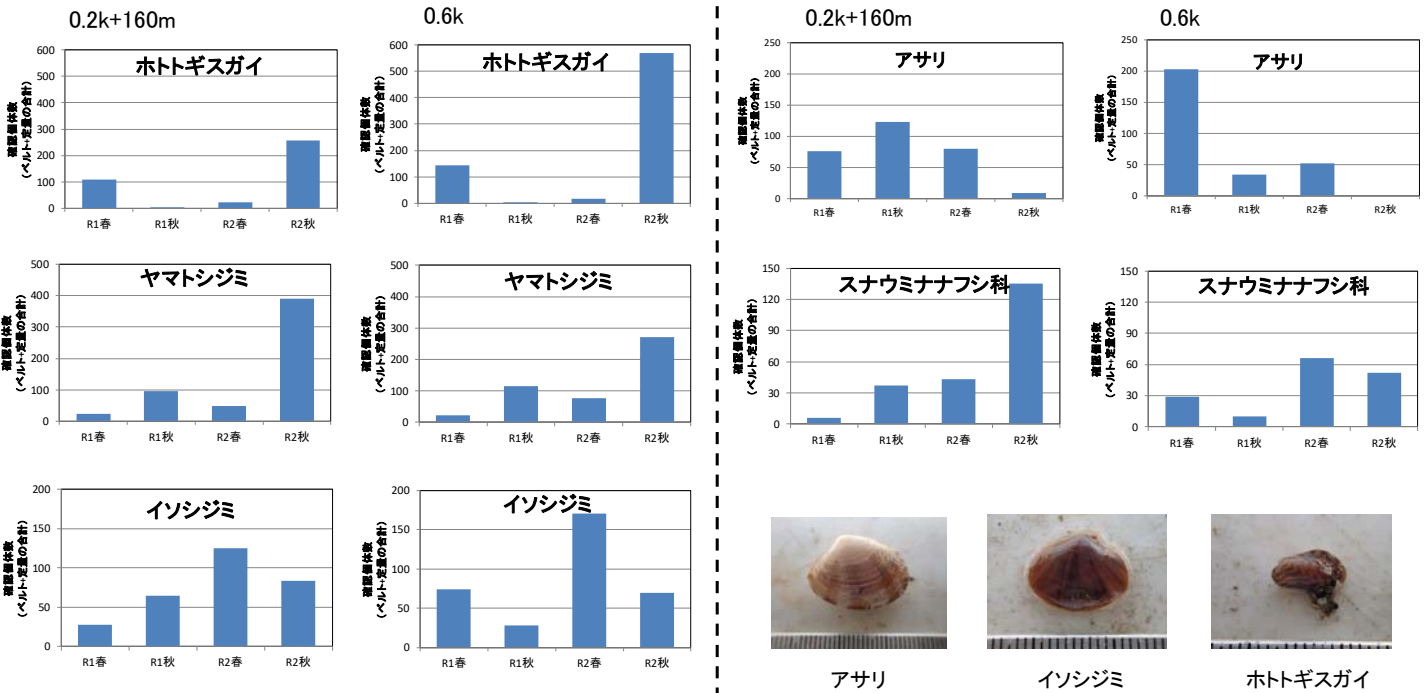
◆主な確認種の確認個体数変化

- ・全体の確認種数は、0.2k+160mで53種、0.6kで66種、合計で76種であった。
- ・確認個体数の多い種は、ホトギスガイ、ヤマトシジミ、イソシジミ、アサリ、スナウミナナフシ科であった。

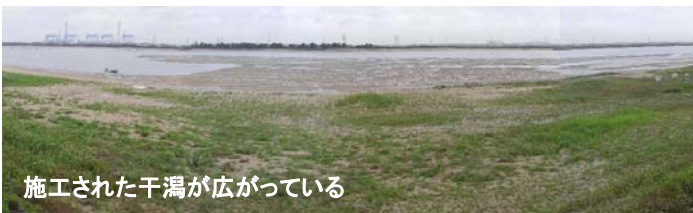
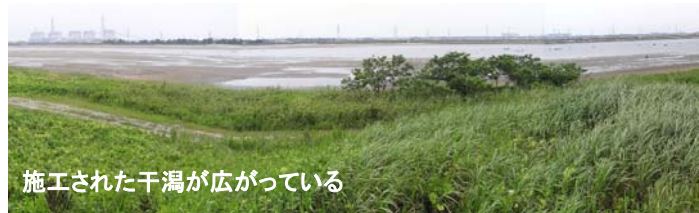
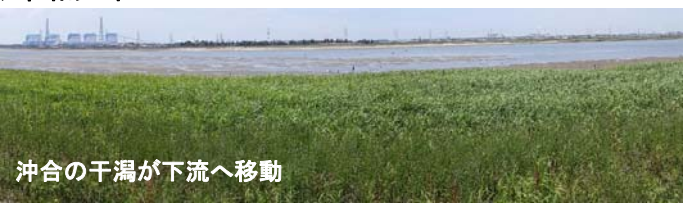
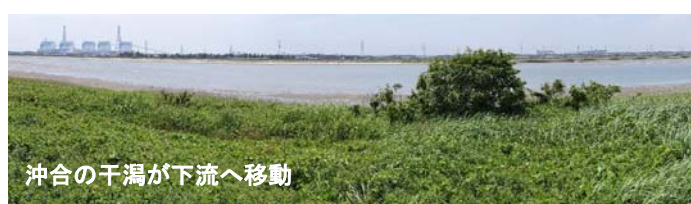
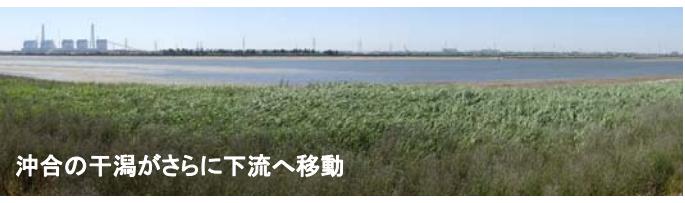
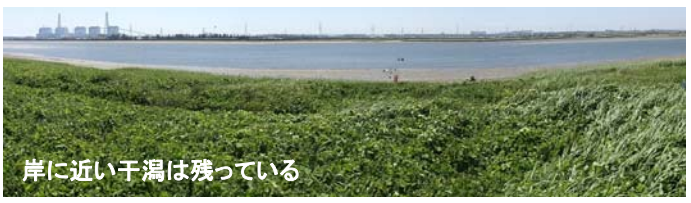
- ・ H29,30年,R2年に平均年最大を超える出水があり、0.2k+160m,0.6k地点では干潟が下流に移動

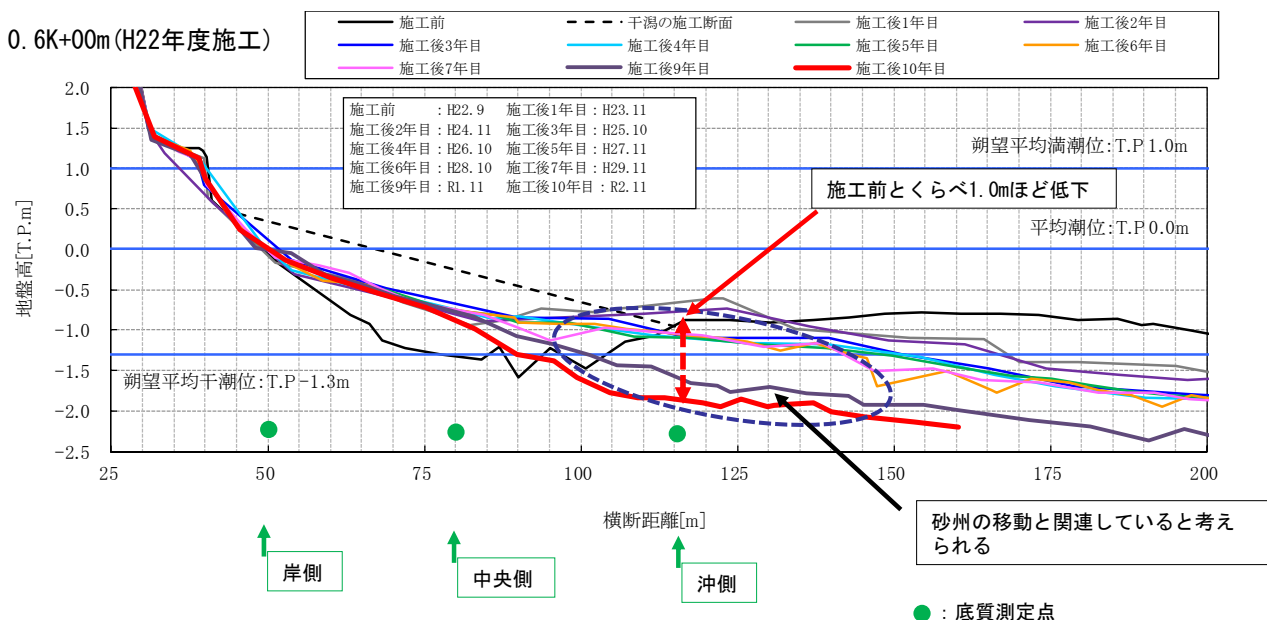
- ・ 0.6k左岸の前面に形成された砂州地形は、平均年最大を超える大きな出水があった場合に移動している傾向が見られる。
- ・ 施工後7年目と9年目の間、9年目と10年目の間に河床が大きく低下。出水との関係では平成30年と令和2年の出水(平均年最大規模以上)が発生したことによる。
- ・ 底質の調査地点のうち、岸側と中央では河床の低下顕著ではないが、沖側では河床の低下が顕著であり、施工前に比較し1.0m程度低下。

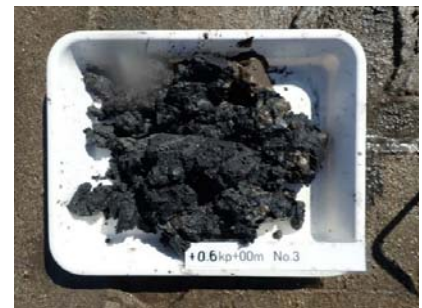
◆測線における分布状況

- ベルトトランセクト法による調査結果では、最も沖側の10番の枠では、底生動物が確認できていない。7月の出水の影響と考えられ、底質の悪化と関連していると想定される。
- 出水による河床の低下で、かつて悪化した底質層が露出した状態になっていると考えられ、生物が生息しにくい状態となっている可能性が考えられる。

※底質は真黒く締め固まった状態

底生動物が確認できない。
