# 矢作川自然再生計画【河口部再生編】の見直しに向けて

令和2年8月

国土交通省 中部地方整備局 豊橋河川事務所

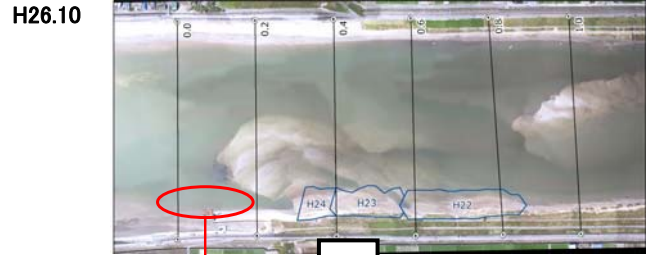
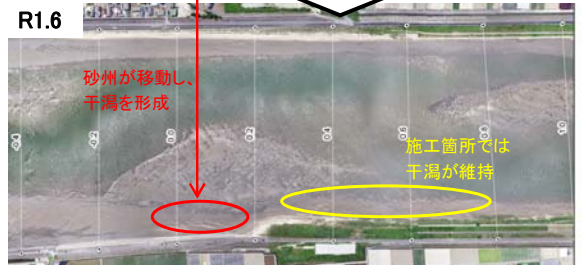
- ◆ 出水等により砂州が変動しており、侵食しやすい箇所、堆積しやすい箇所が見られることから、地形の変動状況も踏まえて効果的な干潟再生を図るための整備方法の検討が必要である。
- ◆ 河口部については、海の影響も受けるため、河口部に適した干潟再生方法について、動的なモニタリング等を実施しつつ検討が必要である。

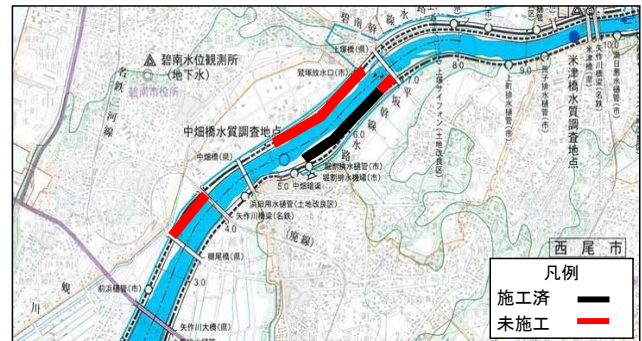
#### ◆ヨシ原再生の実施箇所

項目	施工年度								計
	H22	H23～H24	H25	H26	H27	H28	H29	H30～R1	
位置 (km)	5.4+40～5.6+140	未実施	6.0+40～6.0+10	6.0+10～6.0+40	6.0+40～6.0+130	6.0+130～6.2+80	6.6+00～6.6+120	未実施	5.4-40～5.6+140 6.0+40～6.2+80 6.6+00～6.6+120
延長L (m)	380	-	50	30	90	160	120	-	830
面積A (ha)	2.0	-	0.2	0.1	0.3	0.2	0.4	-	3.2

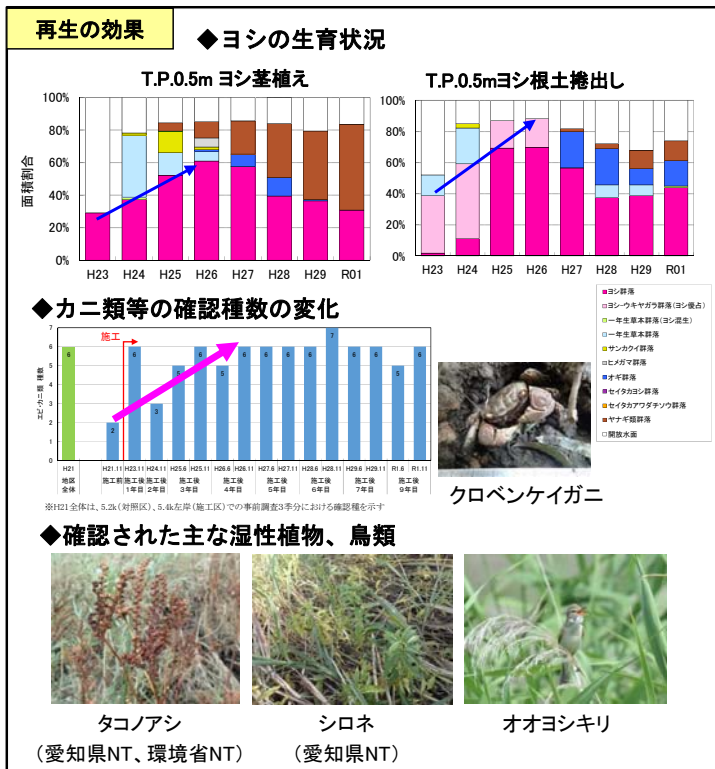
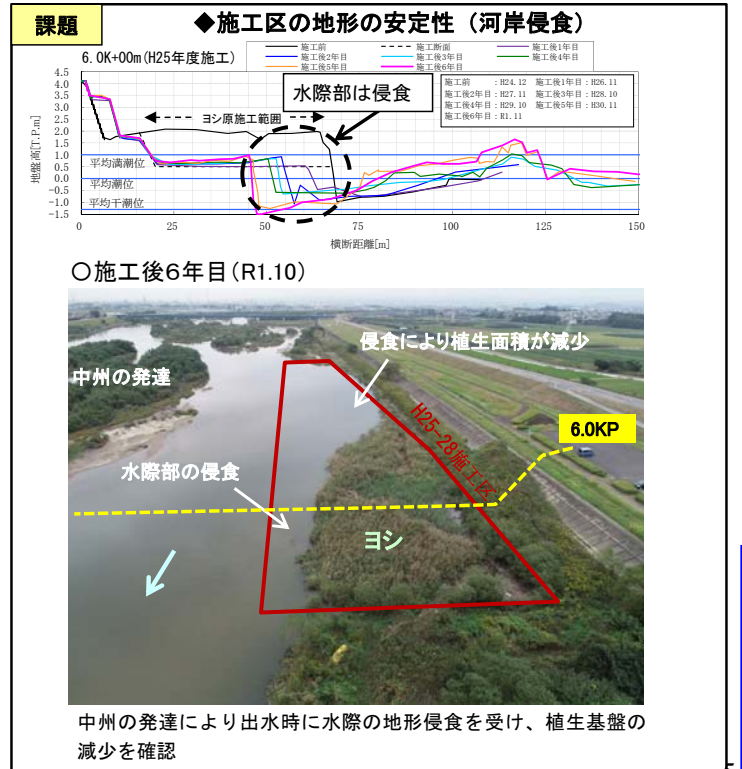
- 陸域化した砂州を切り下げ、ヨシの生育に適した地盤高(T.P.0.5m)としてヨシ原再生を実施してきた。
- 再生後4年目をピークにヨシ原面積は拡大傾向にあり、**ヨシ茎植え・ヨシ根土撤出し箇所**で**良好な生育が確認された。**
- クロベンケイガニ(指標種)を含む**カニ類の種数の増加**が見られ、**タコノアシ、シロネ等の重要種の生育、オオヨシキリ等の鳥類の利用が確認**されるようになった。
- 水際部では出水による地形の侵食が見られることから、**地形侵食の影響を受けないような施工方法について検討が必要である。**

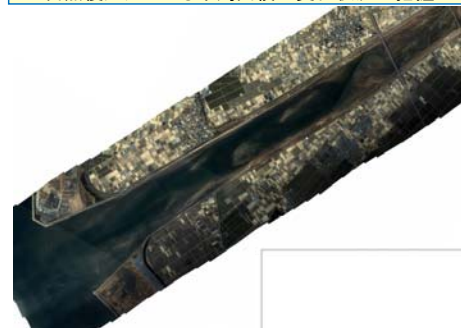
- ◆LP、UAV等を活用した地形変化の把握  
出水による地形変化、干潟砂州の移動状況の把握  
自然復元力による干潟面積の変化状況の把握

グリーンレーザーを活用した干潟地盤高の把握（H30.2撮影）
