令和2年モニタリング結果の概要 春季報告

＜干潟編＞

令和2年8月

国土交通省 中部地方整備局 豊橋河川事務所

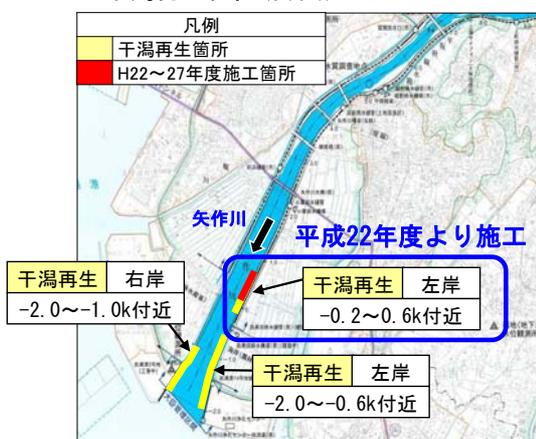
◆干潟再生位置(計画)

- ・ 干潟再生箇所としては、かつて干潟を形成していた箇所、治水上の影響のない範囲で3地区を選定
- ・ 平成22年度より、「-0.2~0.6k左岸付近」を下流側に向かって段階的に施工を実施

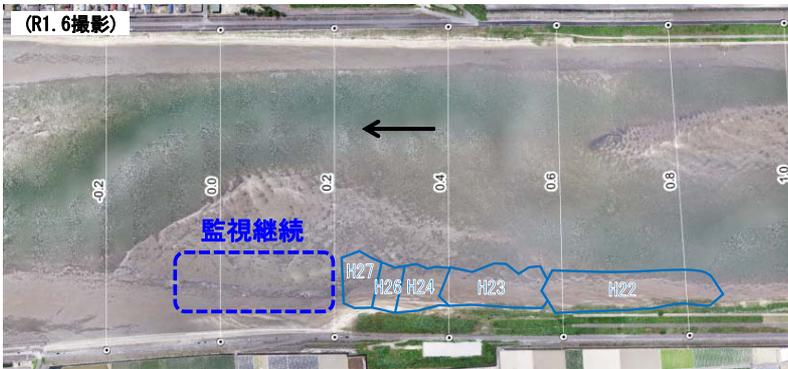
◆現施工区(0.6k付近左岸)の進捗状況

- ・平成27年度までに約4.6haの干潟再生を実施
- ・0.2k下流側の施工予定箇所では、自然干潟(砂州)が移動し干潟が形成されるようになったことから、経過を監視することとして施工を一時中断

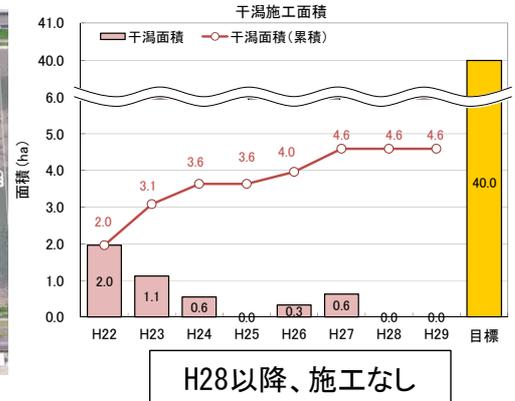
◆干潟施工面積の推移

数量 (概算)	施工年度							計
	H22	H23	H24	H25	H26	H27	H28~R1	
位置 (km)	0.4+160~ 0.8+40	0.4+00~ 0.4+160	0.2+120~ 0.4+00	未実施	0.2+80~ 0.2k+120	0.2+10~ 0.2+80	未実施	0.2+10~ 0.8k+40
延長L (m)	280	160	80	-	40	70	-	630
面積A (ha)	2.0	1.1	0.6	-	0.3	0.6	-	4.6*1

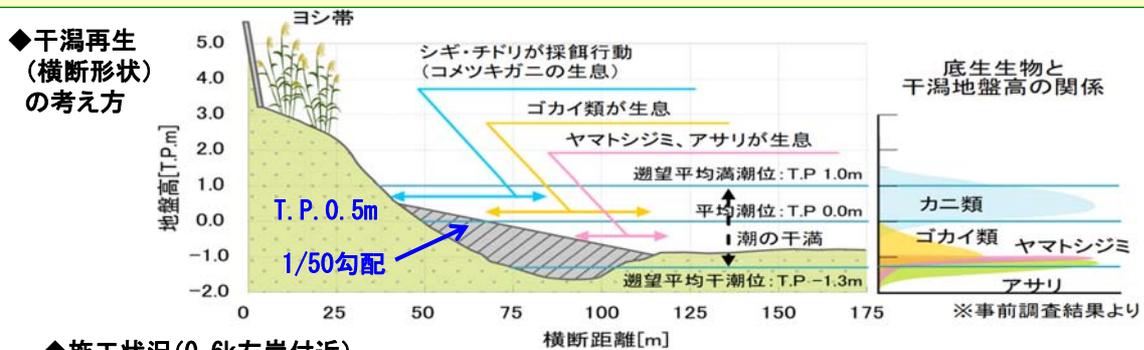
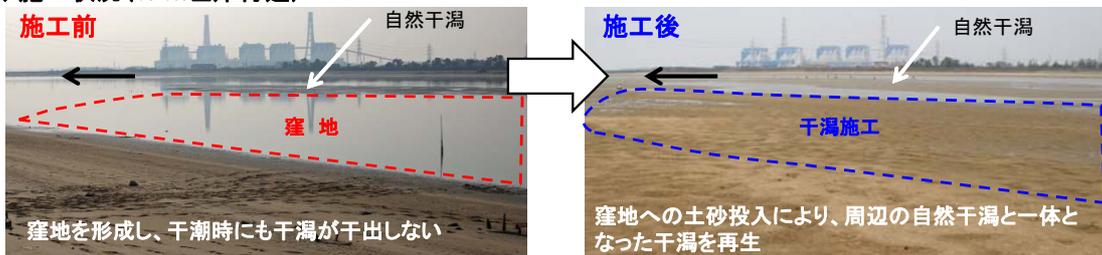
◆施工状況(0.6k左岸付近)

- ・干潟再生は、窪地を埋めるように土砂を投入
- ・生物の生息地盤高を考慮し、地盤高T.P.0.5m以深の範囲で、多様な生物が生息できるよう1/50勾配の緩傾斜で施工
- ・干潟再生には、矢作川での河道掘削等で発生した土砂を使用し、生態系に配慮
- ・矢作川ヨシ原再生により発生した掘削土砂(表土を除き)を利用することで、干潟・ヨシ原再生を一体的に実施した(副次的に、事業の効率化・コスト縮減に寄与)

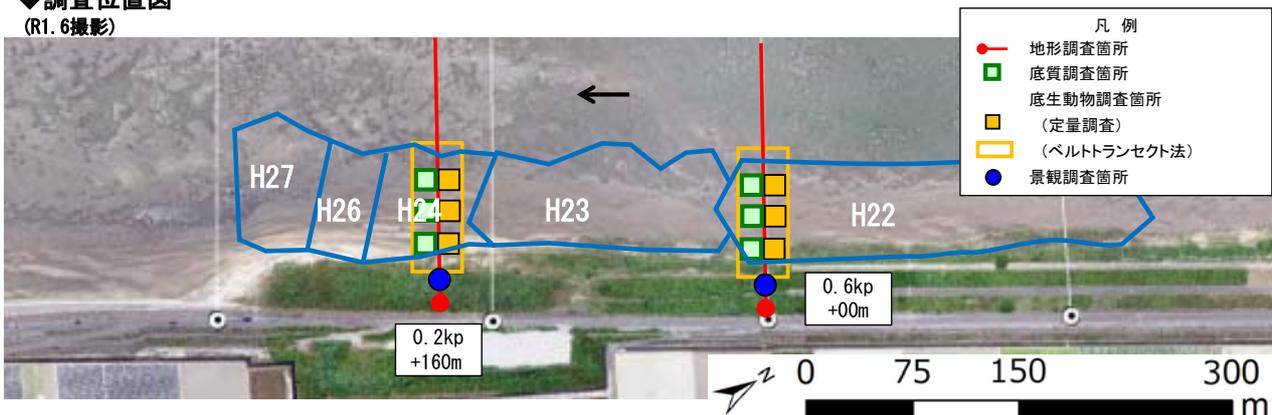
◆ 調査位置図

調査項目	調査目的	調査内容	調査時期 (実施月日)	数量 / 1季
基盤環境	地形	干潟生物の生息基盤となる地形変化を把握する	朔望平均干潮面付近までの地盤高の計測	秋季（10-11月予定） 2測線 (0.2k+160m測線、0.6k測線)
	底質	干潟生物の生息基盤の底質環境の物理性状、化学性状を把握する	表層（粒度分布(ふるい分け+沈降)、ORP、強熱減量）、硫化物	 春季（6/8,9） 秋季（10-11月予定） 3検体×2測線×4項目 (0.2k+160m測線、0.6k測線)
生物環境	底生動物	干潟を代表する底生動物の生息状況を把握する	定量調査 表層	 春季（6/8,9） 秋季（10-11月予定） 3検体×2測線 (0.2k+160m測線、0.6k測線)
		定性調査（ベルトトランセクト法）	2測線 (0.2k+160m測線、0.6k測線)	
景観	景観	干潟の景観を把握する	定点撮影	 春季（6/8,9） 秋季（10-11月予定） 2地点

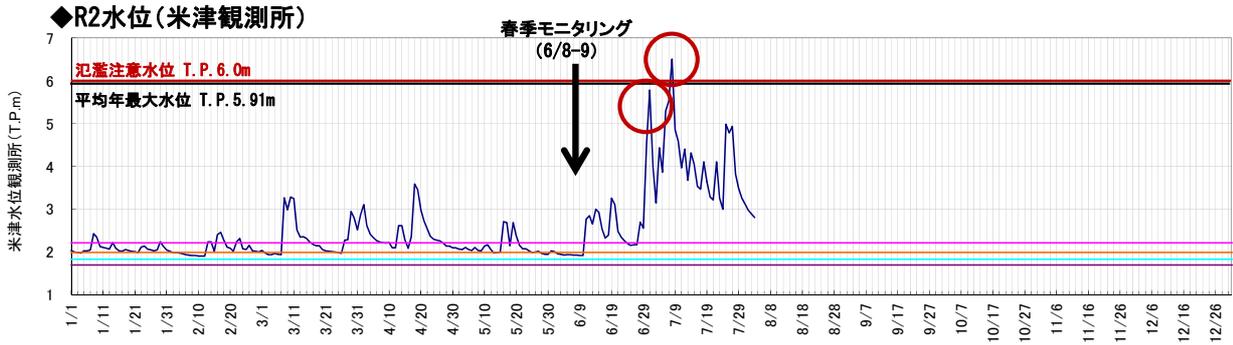
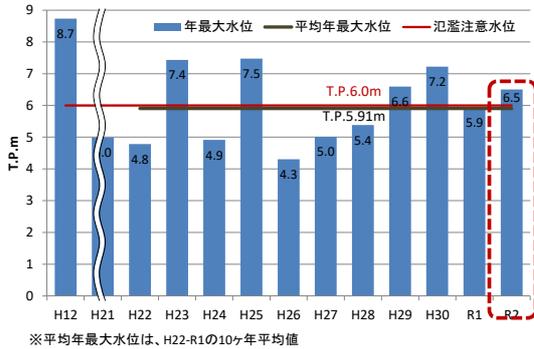
◆年最大水位の推移(H12東海豪雨、H21～モニタリング期間中)

- ・ R2年は、春季調査前には大きな出水は発生していない
- ・ 春季調査後、7月に平均年最大水位を超える出水が発生している

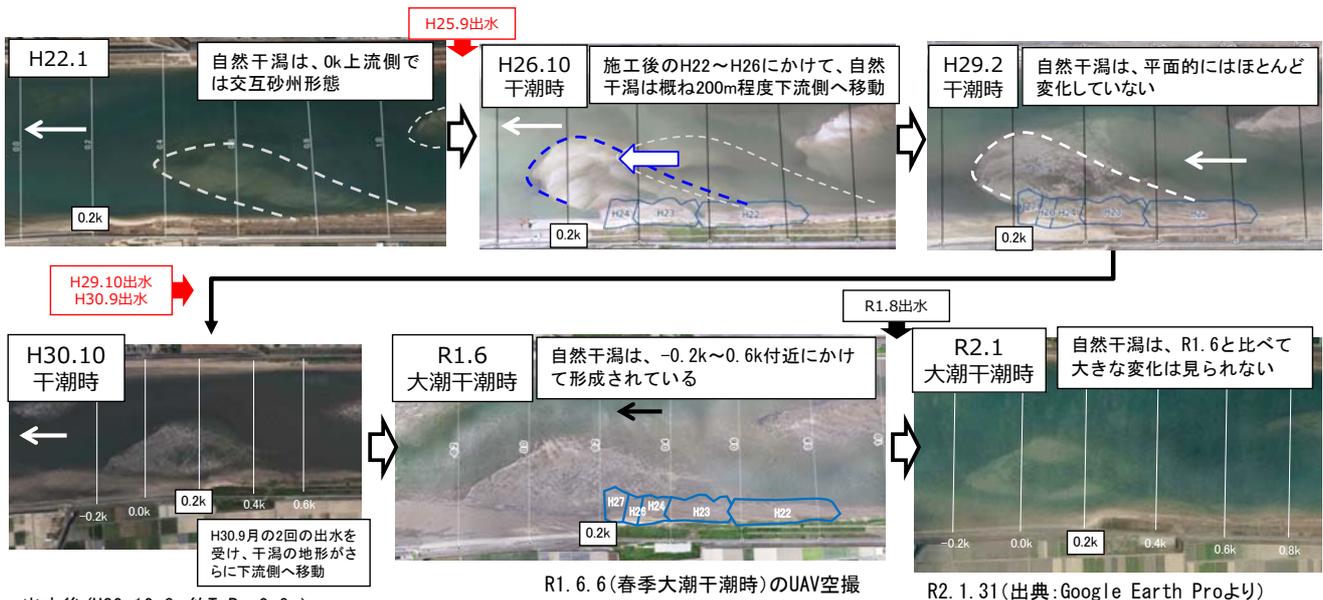
出水後 (H30. 10. 8 約T.P. -0.9m)
 (出典: Google Earth Proより)

- ・ 既往施工区0.2k~0.6k左岸の前面に形成された砂州地形は、平均年最大を超える大きな出水があった場合に下流側に移動している傾向が見られる
- ・ R2.1は、R1.8に平均年最大規模程度の出水があったが、砂州の移動は見られない

区分	項目	評価
物理環境	地形	・ 既往施工区0.2k～0.6k左岸の前面に形成された砂州地形は、平均年最大規模を超える大きな出水があった場合に下流側に移動している傾向が見られる。R1.8には平均年最大規模程度の出水があったが、砂州の移動は見られない。
	底質	・ 粒度組成は、砂が90%程度を占め、砂質主体の状態を維持している。 ・ 化学組成は、酸化的で有機物が少なく、生物生息環境として良好な状態を維持している。
生物環境	底生動物	・ R1.8の出水後に減少していたが、R2.6調査では確認種数が増加しており、底生動物の回復が見られた。 ・ 施工前に未確認であったヤマトシジミは確実に確認されており、定着していることが伺える。アサリは年による変動が大きく、効果は不明確である。

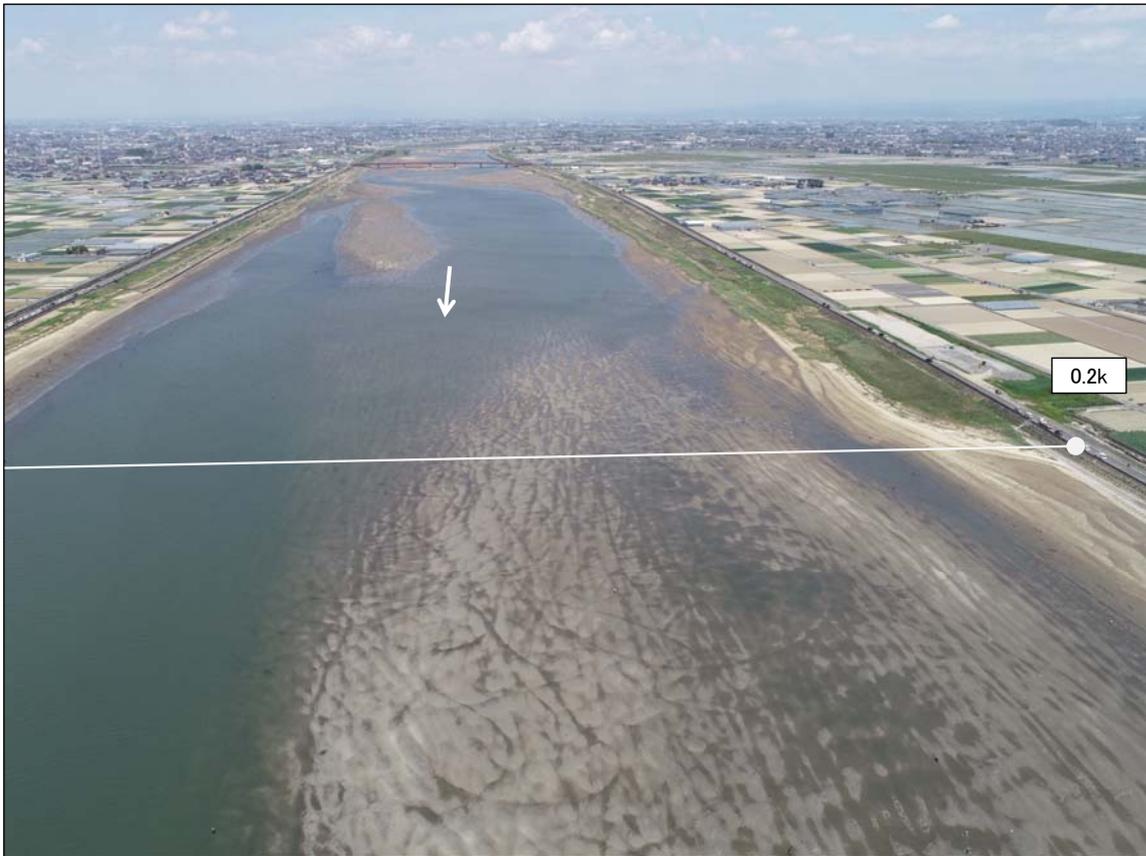
河口部干潟の状況(R2.5.8 UAVにより撮影)

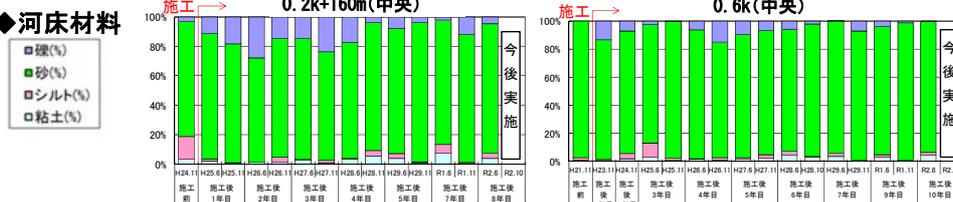
◆河床材料

- ・ 粒度組成は、砂が90%程度を占め、砂質主体の状態を維持している
- ・ 化学組成は、酸化性的で有機物が少なく、生物生息環境として良好な状態を維持している
- ・ 硫化物は概ね0.1mg/g以下であり、底生動物の生息条件として問題のない値である

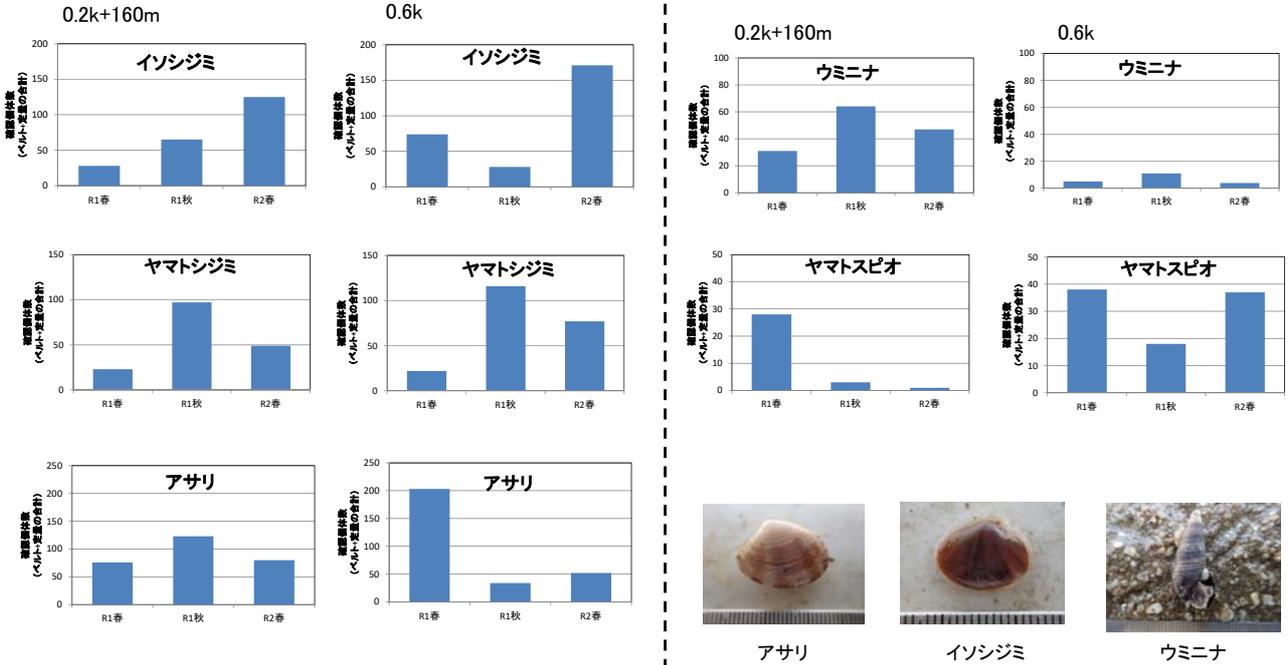
◆主な確認種の確認個体数変化

- ・全体の確認種数は、春季調査では0.2k+160mで47種、0.6kで56種であった
- ・確認個体数が多い種は、イソシジミ、ヤマトシジミ、アサリであった

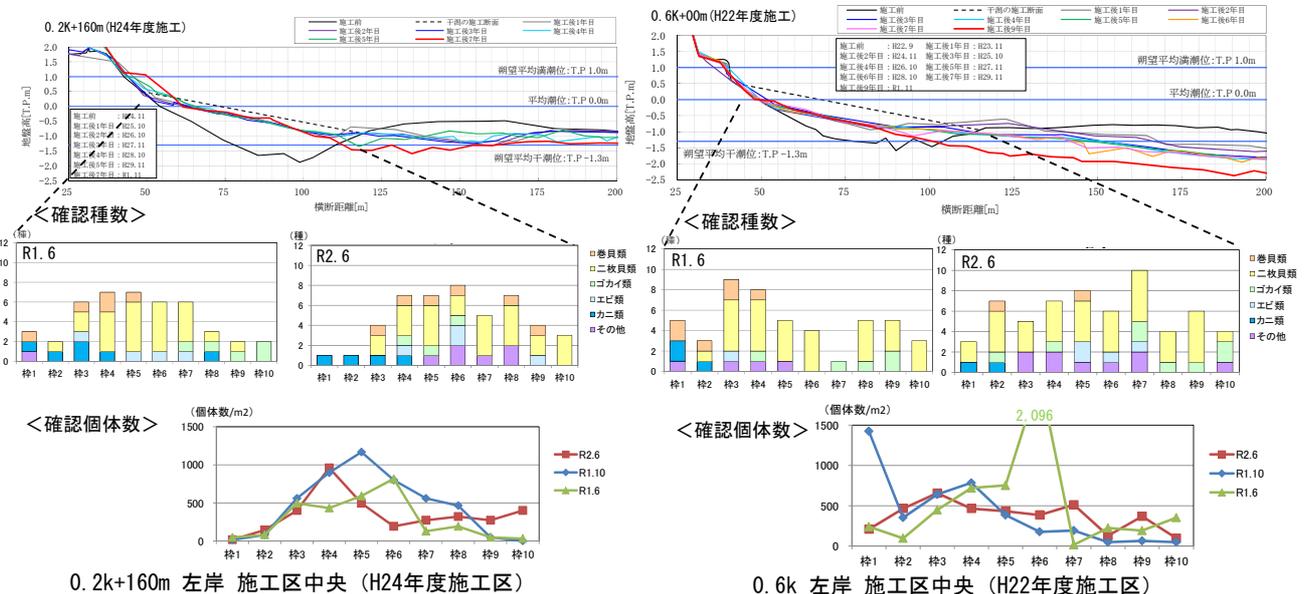
◆測線における分布状況

- ・横断分布は、確認種数は施工区中央で多い傾向で、二枚貝類が主である。昨年度調査結果と比較しても傾向の大きな違いは見られない
- ・確認個体数も施工区中央で多い傾向があるが、0.6kではR1.10は岸側で多くなっていた

※調査方法（ベルトトランセクト法）：地盤高に応じた底生動物の分布状況を把握するため、横断方向に一定間隔（10m程度）でエクスマンバジ探泥器により底質を採取し、目視でソーティング・記録を行った

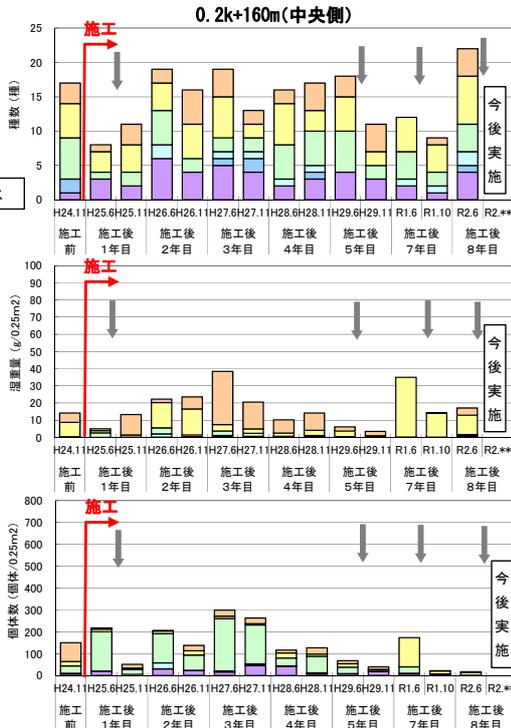
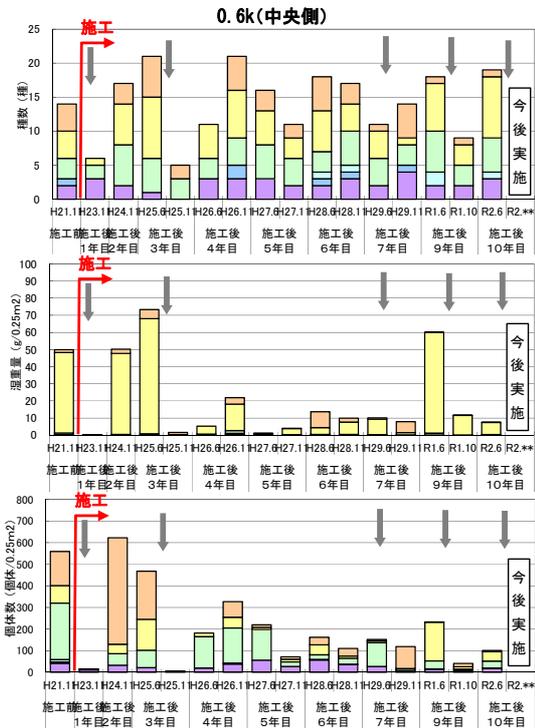
◆種数

- ・ 確認種数はR1出水で減っていたが、R2春季調査では回復しており、0.2k+160mの確認種数は過去のモニタリング調査で最も多くなっている
- ・ 湿重量は昨年度秋とほぼ同等程度、個体数は0.6kではやや増加している

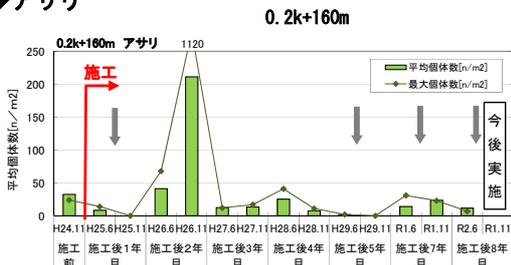
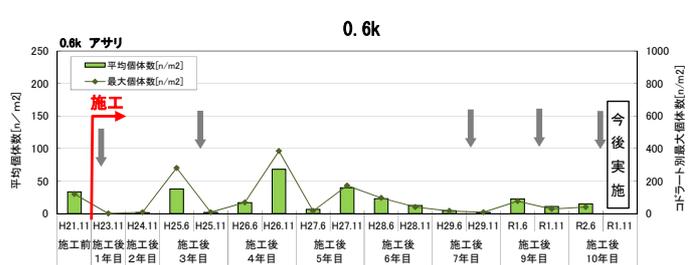
◆アサリ

- ・ アサリは、出水の影響等により年による増減が見られ、施工効果は不明確である
- ・ ヤマトシジミは、施工前はほとんど確認されなかったが、施工後は毎回確認されるようになっている。潮の影響が小さい0.6kで個体数が多くなっている

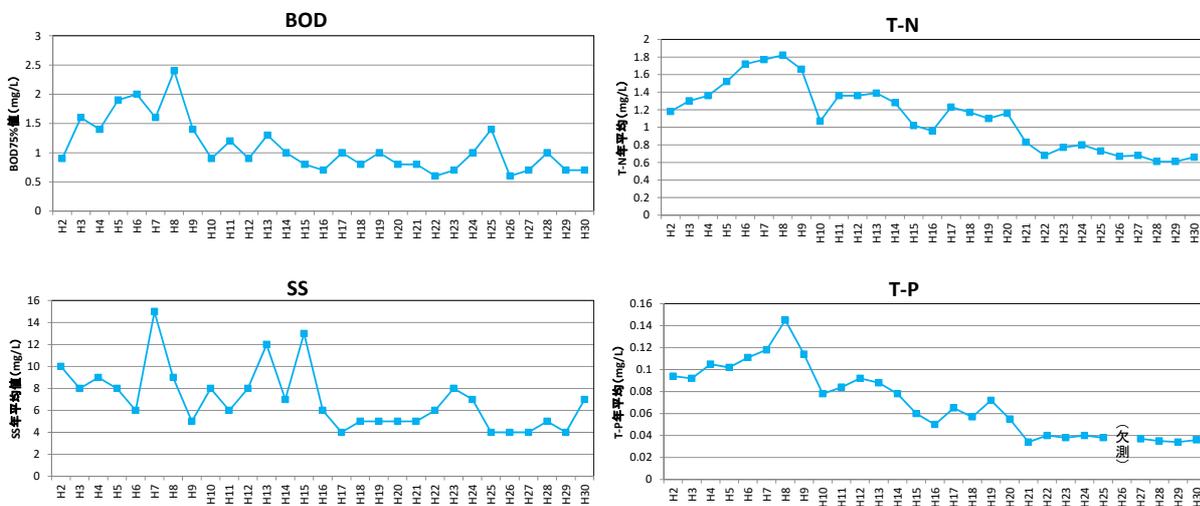
- ・ 継続した水質調査データのある米津大橋地点の水質変化を整理した
- ・ 米津大橋地点のSS・BOD・T-N(全窒素)・T-P(全リン)とも漸減傾向であり、近年はほぼ一定である

米津大橋地点における水質経年変化

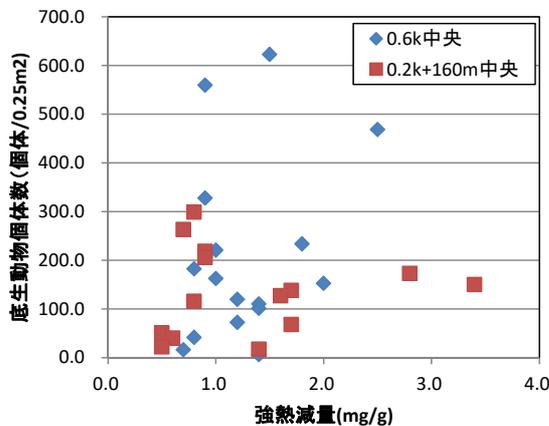
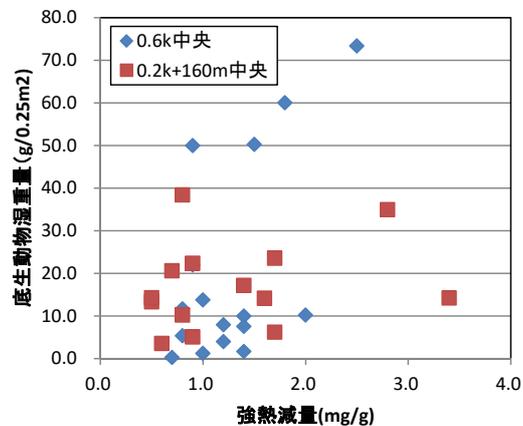
- ・ 施工干潟において、底質(有機物量)と底生動物の関係を整理した。有機物量の指標としては、強熱減量を使用した
- ・ 施工干潟においては、底質(有機物量)と底生動物の关系到明確な関係は認められない

施工干潟における底質(有機物量)と底生動物の関係
