# 令和4年度 モニタリング結果

## <干潟編>

令和5年3月

国土交通省 中部地方整備局 豊橋河川事務所

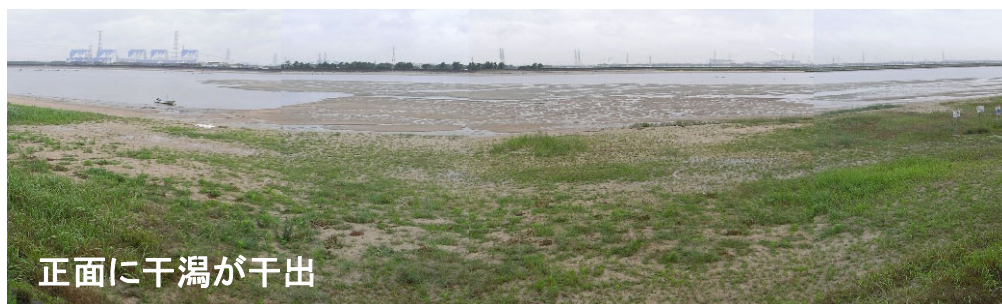
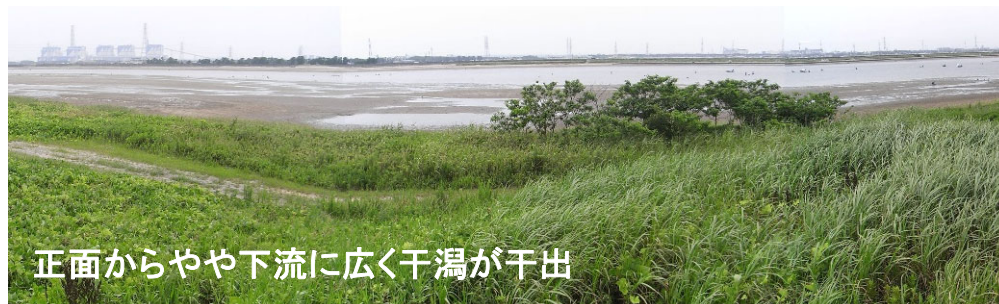
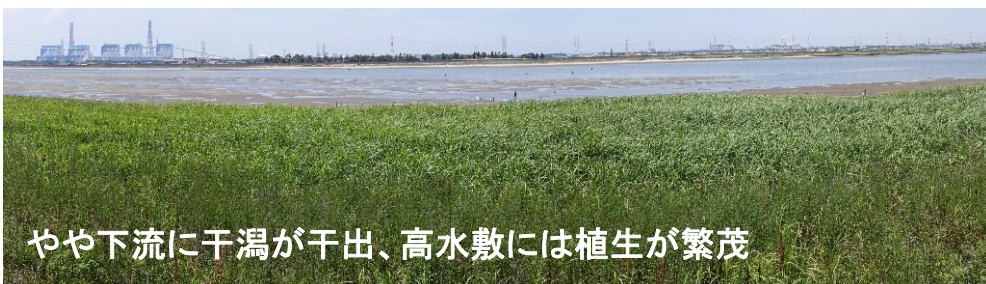
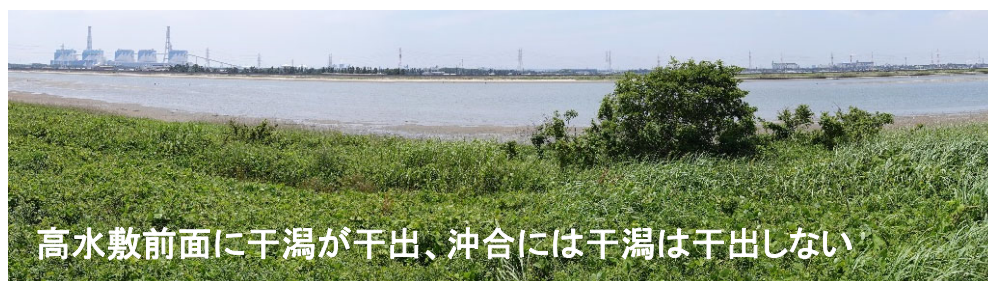
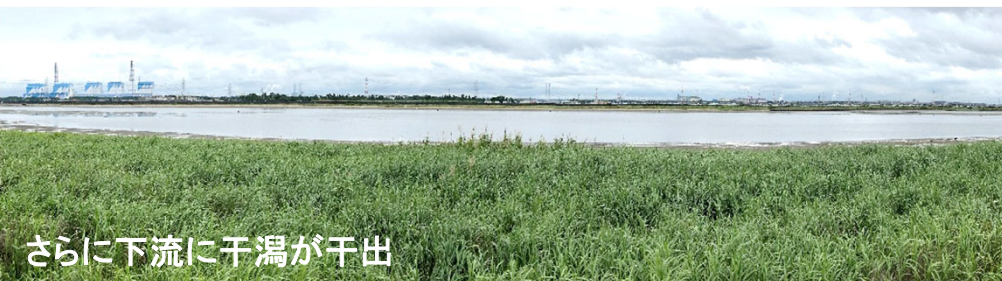
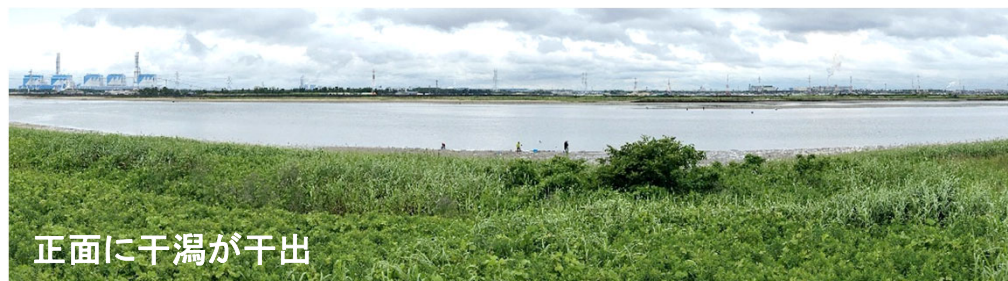
- ・ 下流側に干潟が干出するように変化
- ・ 高水敷には植生が繁茂
- ・ 0.2k+160m測線のさらに下流は潮干狩り利用者を多数確認(R4.6)
