# 令和5年度 モニタリング結果

## <干潟編>

令和6年2月

国土交通省 中部地方整備局 豊橋河川事務所

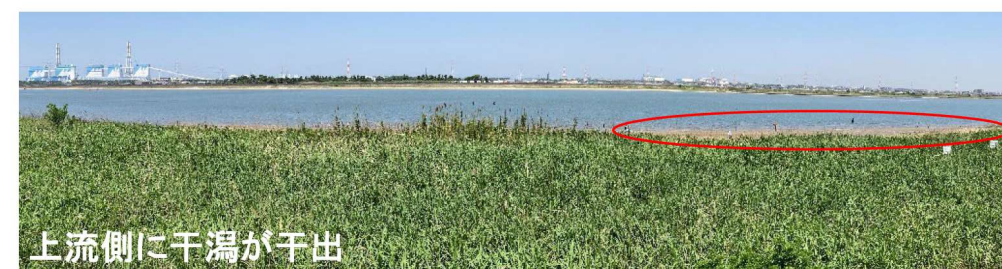
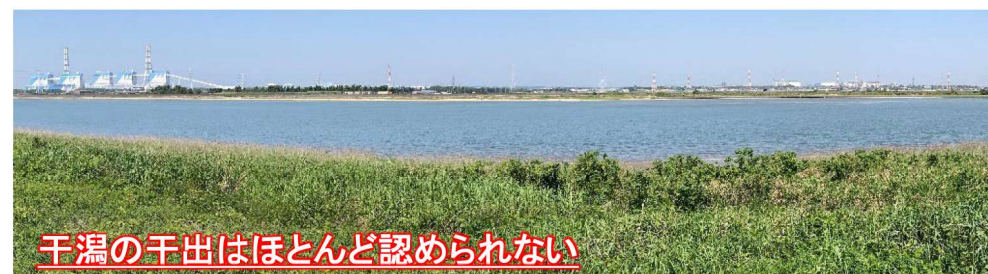
#### ◆令和5年

- ・ 両測線の間付近に干潟が干出し、高水敷には植生が繁茂。
- ・ 0.2k+160m測線上流の干潟干出箇所周辺及び0.0k付近で潮干狩り等の河川利用を確認。
