# 矢作川自然再生計画【河口部再生編】

## 計画の見直し（更新）

令和6年2月

国土交通省 中部地方整備局 豊橋河川事務所

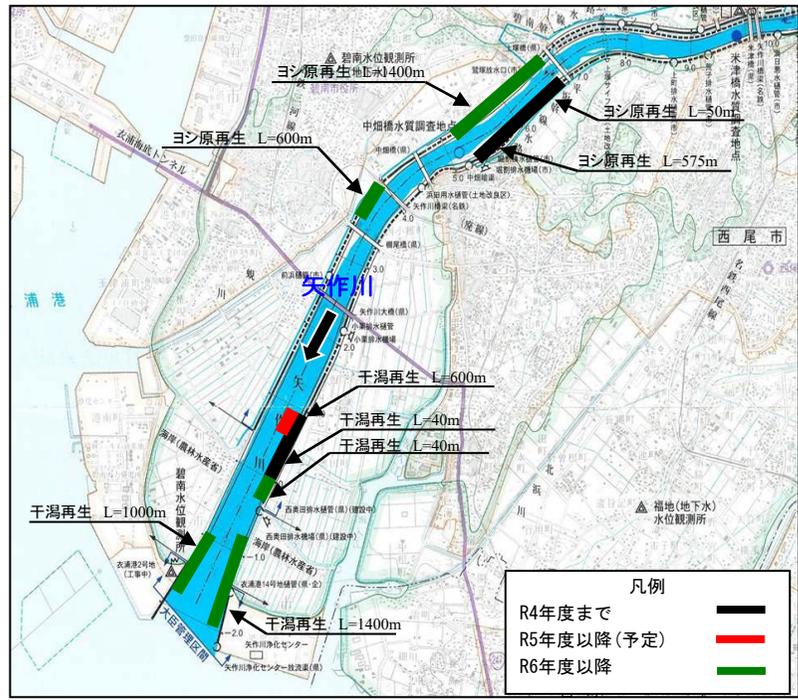
### ■自然再生事業箇所(実績、計画)

- 『矢作川自然再生計画書(河口部再生編)(H22.3)』に基づき、**矢作川自然再生検討会**のご助言等を踏まえ、段階的に施工進捗
- 施工実績は、**干潟再生は約4.6ha、ヨシ原再生は約4.6ha**である(令和4年度末時点)
- 令和6年度、**干潟再生**を予定

年度	ヨシ原再生	干潟再生
H20	計画検討	計画検討
H21	↓	↓
H22	試験施工 ↓ モニタリング	試験施工 ↓ モニタリング
H23		本施工 ↓
H24		↓
H25	本施工 ↓	
H26		↓
H27		↓
H28		↓
H29		↓
H30		↓
R1		↓
R2	R4年度 6.8k左岸ヨシ原施工 ↓	
R3	↓	
R4	↓	
R5		
R6		R6年度 干潟施工(予定) ↓
R7	↓	↓

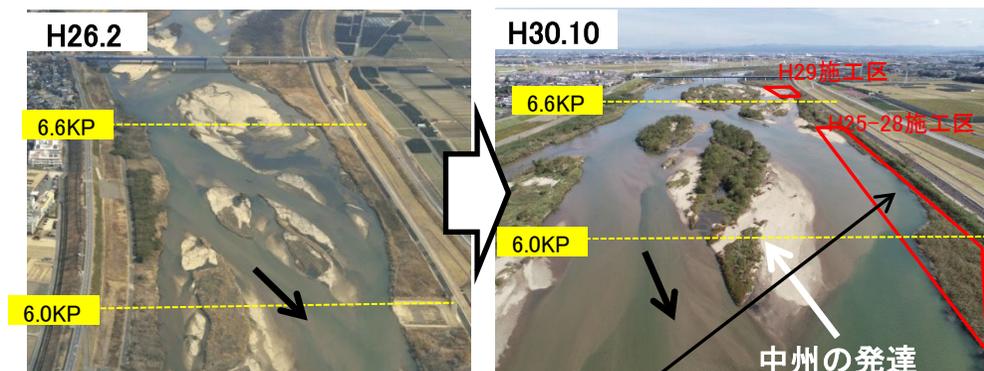
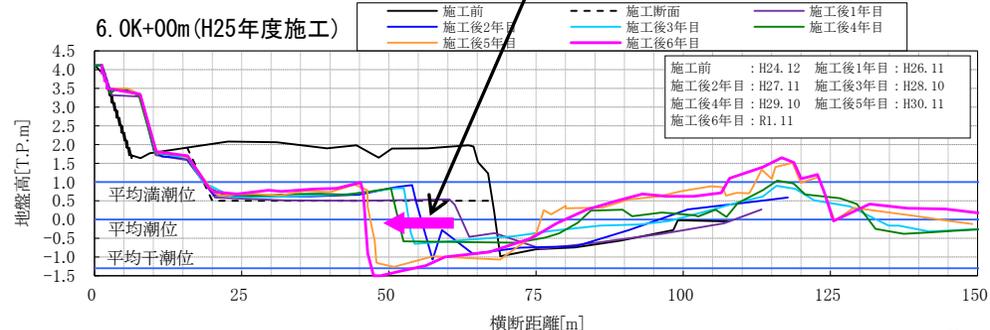
- ◆中州の発達や出水時の侵食等により、再生箇所が維持できない状況も確認されたことから、効果的にヨシを再生させるための整備箇所や整備方法について見直しが必要である。

中州が発達したことで、ヨシ原再生箇所が出水時に河岸侵食を受けており、効果が維持できていない

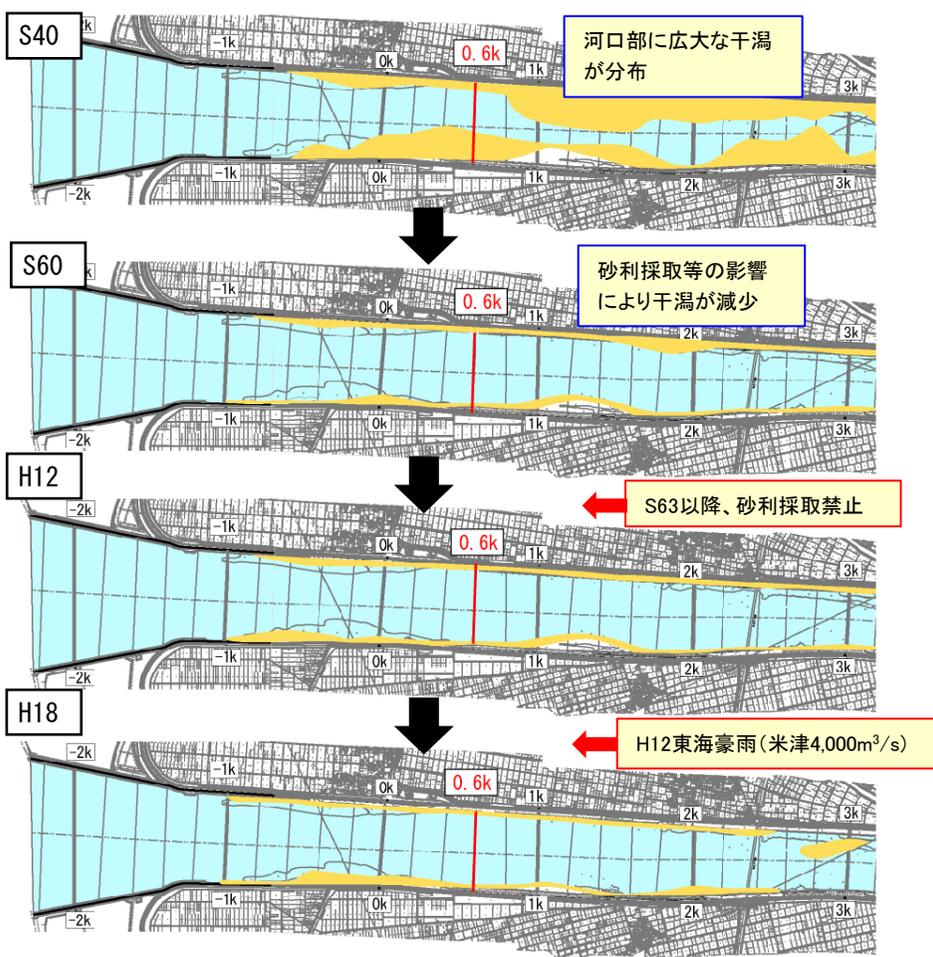
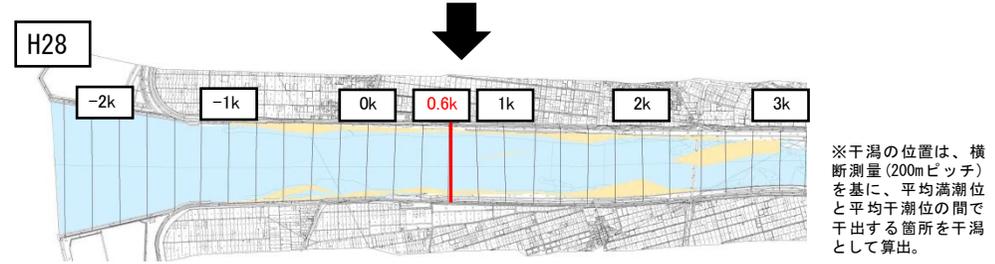
矢作川河口部における干潟の変遷

- 矢作川河口部には、かつては広い干潟が分布していたが、砂利採取や河口部の埋め立て等の影響により、昭和40年以降、干潟面積は年々減少し、昭和60年には昭和40年の約2割にまで減少した。
- H22事業開始後、干潟再生や自然変動により現在約40haの干潟が形成されており、近年干潟面積は増加傾向にある。

※干潟の位置は、横断測量(200mピッチ)を基に、平均満潮位と平均干潮位の間で干出する箇所を干潟として算出。

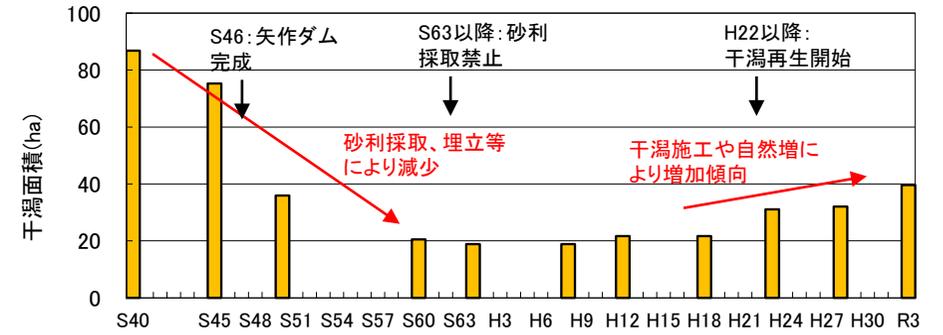
矢作川河口部の干潟面積の変遷(3kより下流)

※1 S40~H28は、定期測量データより、平均満潮位~平均干潮位間の面積を読み取り  
 ※2 R3は航空レーザ測量データより集計

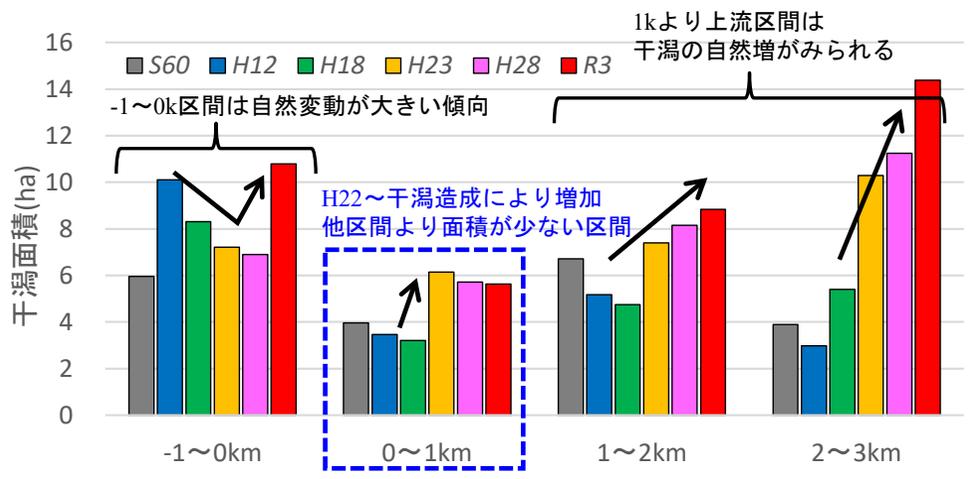
干潟面積の区間ごとの変遷

- 河口干潟は、0kより下流側では自然変動が大きく、1～3kでは近年干潟の自然増がみられる。
- 一方、これまで干潟施工を実施してきた0～1kでは干潟再生後面積が増加したものの、他区間より干潟面積が少ない。

※1 -1～3k区間における平均満潮位～平均干潮位間の面積を読み取り  
 ※2 S60～H28定期横断測量から、R3は航空レーザ測量データより集計

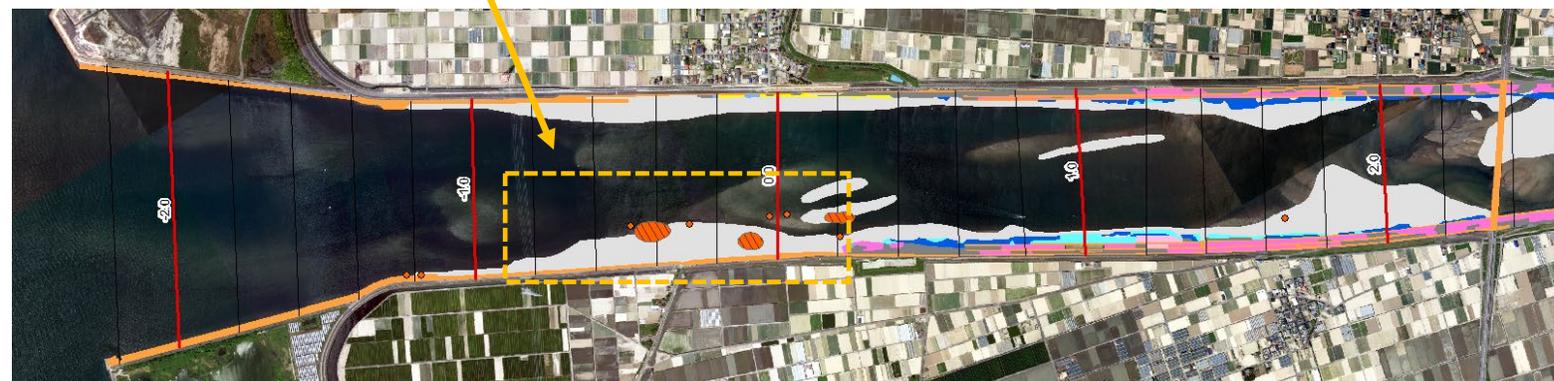
矢作川河口部における干潟等分布とシギチドリ類の確認結果

- シギ・チドリ類については、全国的な傾向と同様、矢作川でも減少傾向にあるが、矢作川では**干潟面積が大きい区間(-1~0km)において確認数が多い状況。**
- 今後の施工においては、**現在の良好な干潟区間(-1~0km)を指標に干潟再生を継続し、シギ・チドリ類の生息環境の保全・創出を図る。**

※H30河川環境基図結果に、R5モニタリング結果(鳥類)を重ねて作成

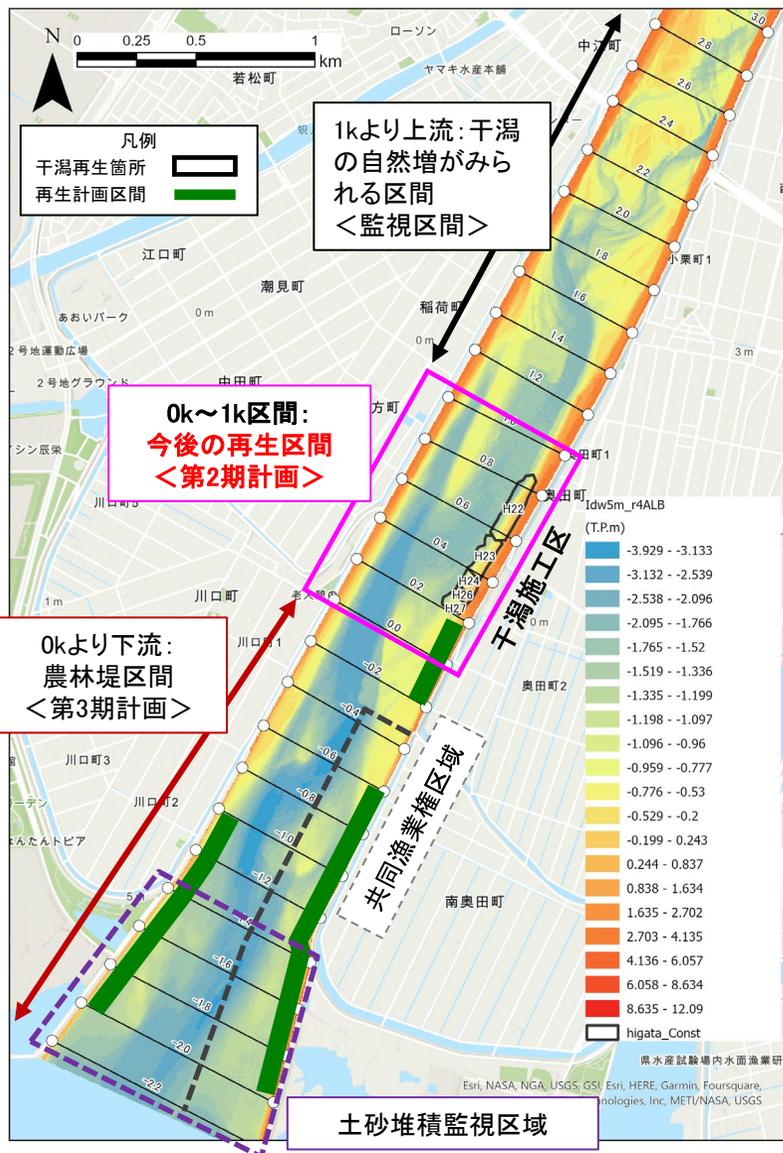
河口部の地盤高分布 (令和4年5月航空測量図より作成)

干潟の地形変化を踏まえ、今後の干潟再生(場)を具体化するための目標を設定。これを第2期計画として位置づけ。

- 干潟の面的な地形と生物をモニタリングしながら、**侵食箇所において土砂を投入し、順応的・効果的な施工を継続**(施工には、掘削土砂を引き続き有効活用)。
- 今後の施工区として、「実践的な河川環境評価」を参考に、**干潟面積が相対的に少ない0~1km付近を位置づけ**。
- 施工量は、シギ・チドリ類の良好な生息場の環境条件(-1~0kにおける干潟面積)を踏まえ、**約5ha\*を計画**。\*良好な区間に対し、当該区間の不足分
- 河口域(0kより下流)は、干潟面積の変動と生物の応答についてモニタリングを継続し、関係機関との調整・協議を踏まえ、将来計画(第3期)としての実施を検討。

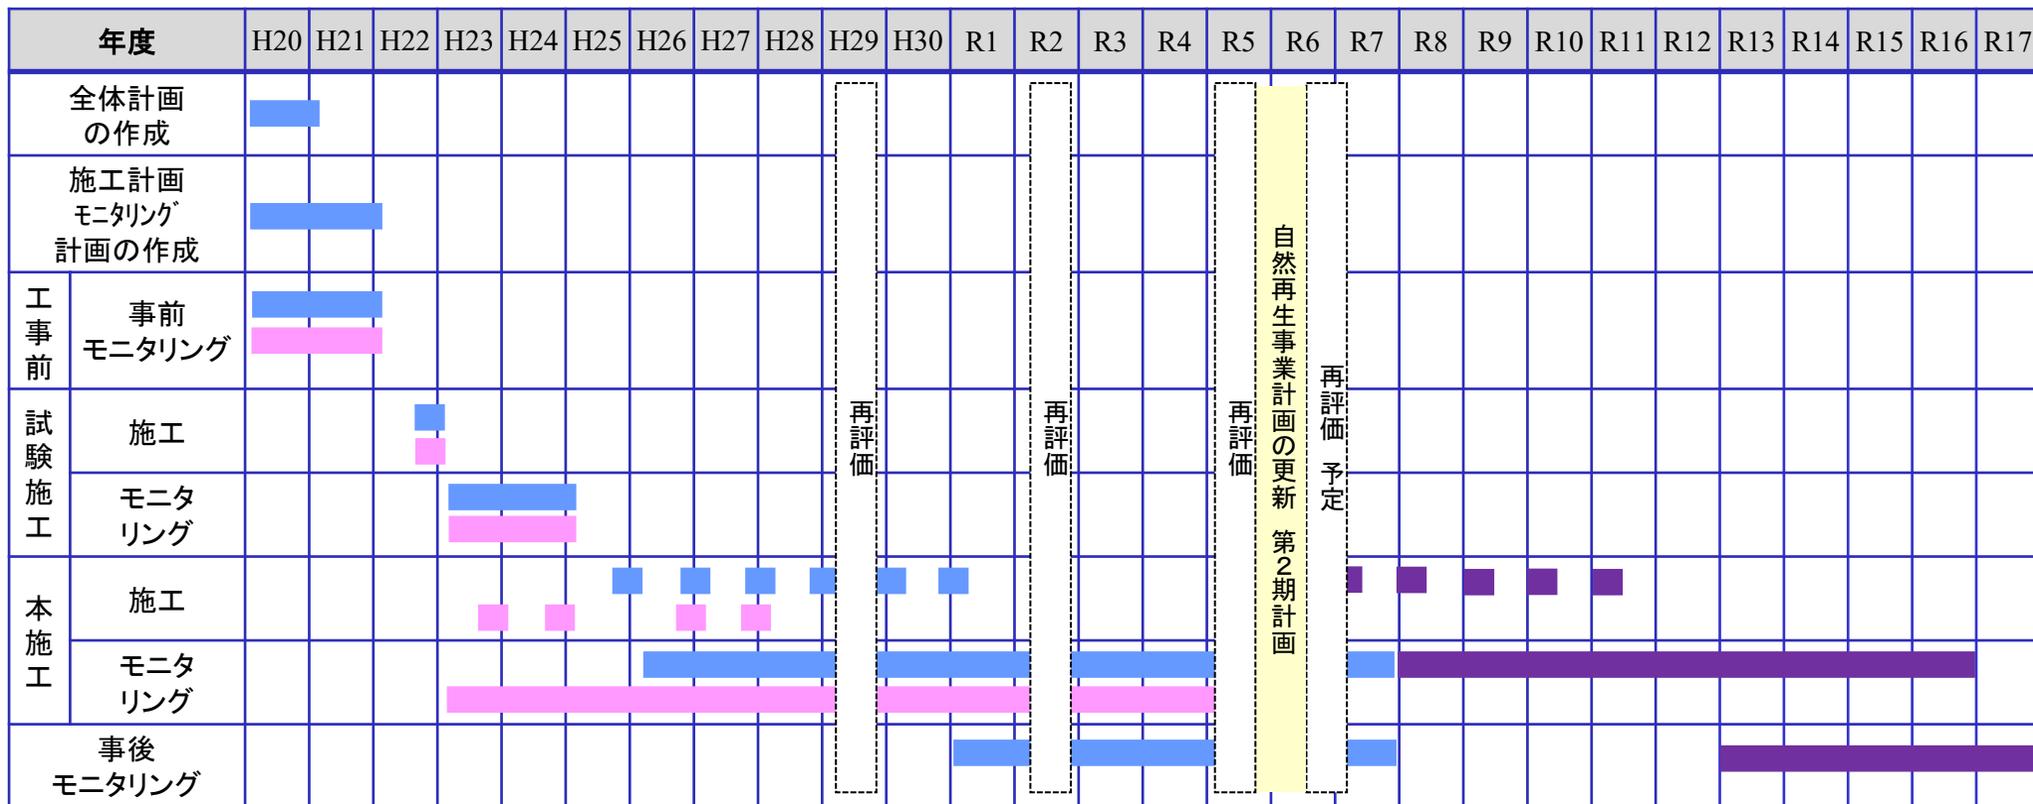
自然再生事業スケジュール (干潟再生)

- 干潟再生の施工量およびその必要期間を踏まえ、再生計画【第2期】を10年(令和17年度まで)延伸する。

施工量	必要年
見直し後の事業期間 (2期計画)	約5ha	概ね10年 (施工5年※+モニタリング等5年)

※過年度の施工実績: 約4.6ha/5カ年を考慮

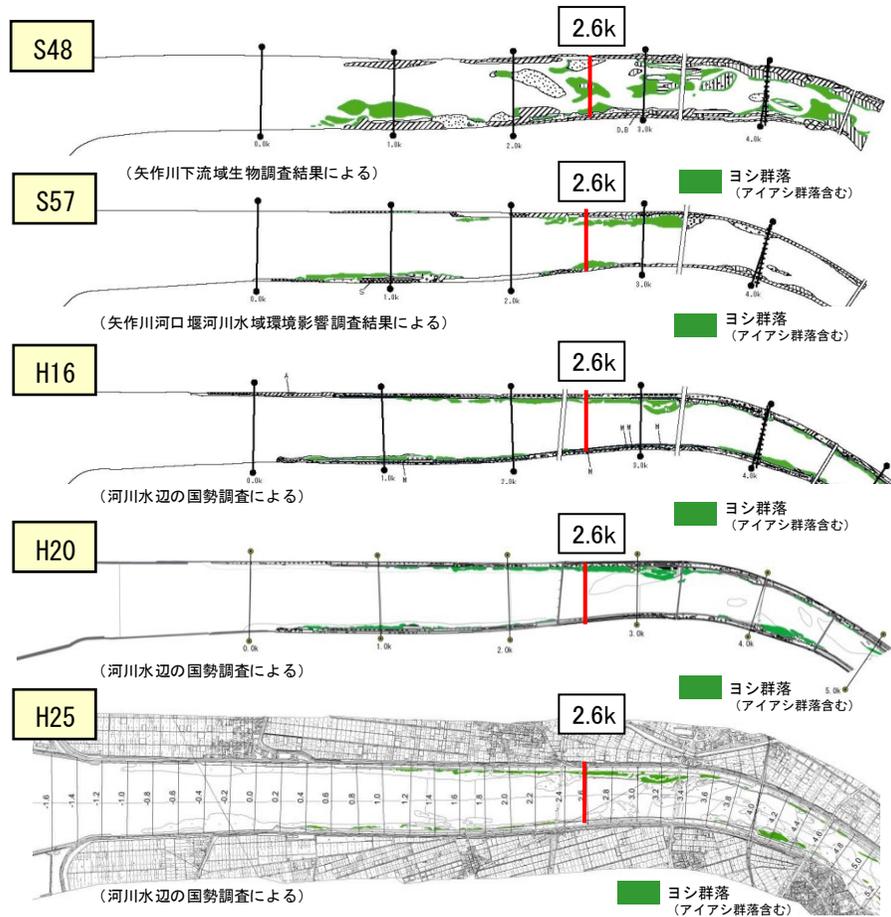
矢作川河口部におけるヨシ原分布の変遷

- 矢作川河口部には、かつては広範囲にヨシ原が分布していたが、砂利採取や護岸整備等の影響によりヨシ原面積が減少し、昭和57年には昭和48年と比較して約5割にまで減少。
- かつての多様な生物の生息環境を再生するため、平成22年度からヨシ原再生に着手。
- ヨシ原面積は、平成16年までやや増加しているが、平成20年には再び減少しており、現在にかけて概ね変化していない。

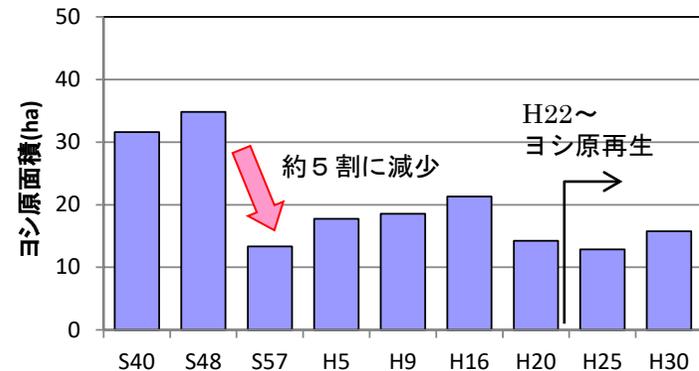
ヨシ原面積の変遷 (9kより下流)

※ヨシ群落及びアイアシ群落面積等の合計値

S40は航空写真からの判読

S48, 57は植生図からの判読

H5以降は、水国結果による集計値

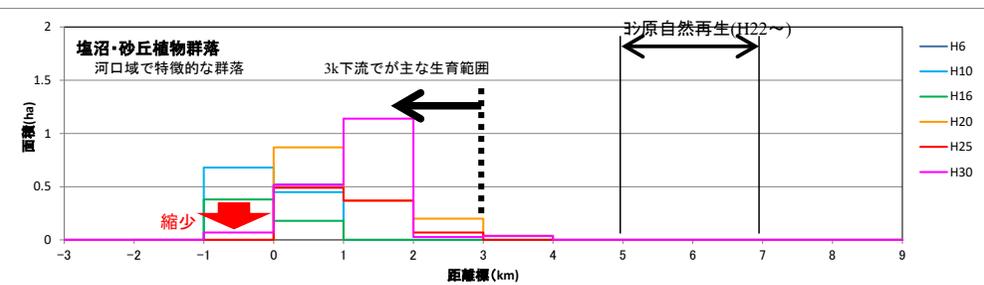
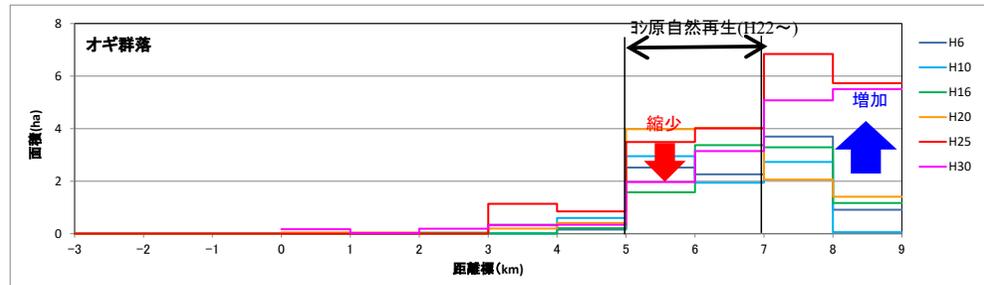
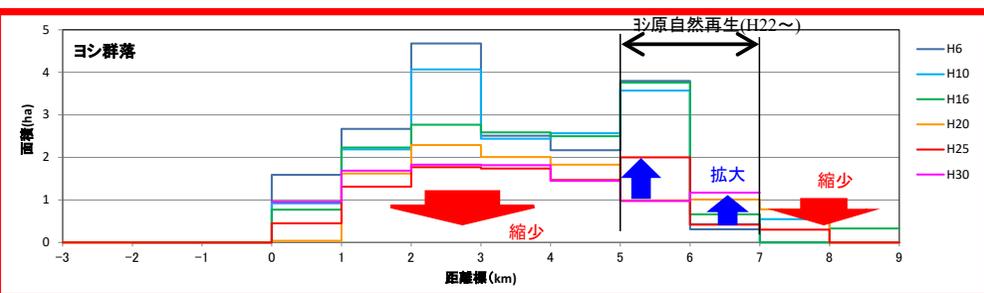
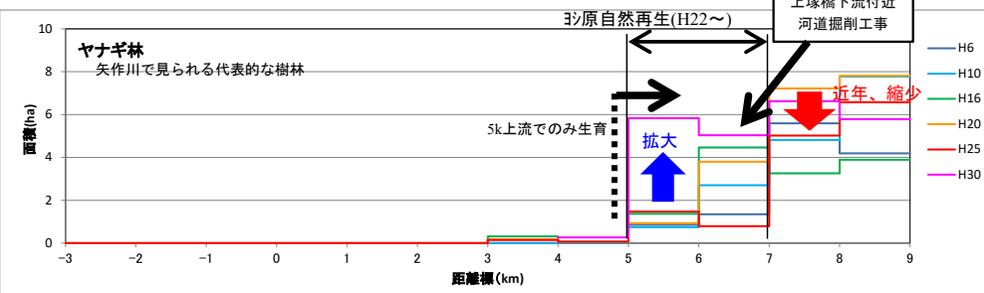
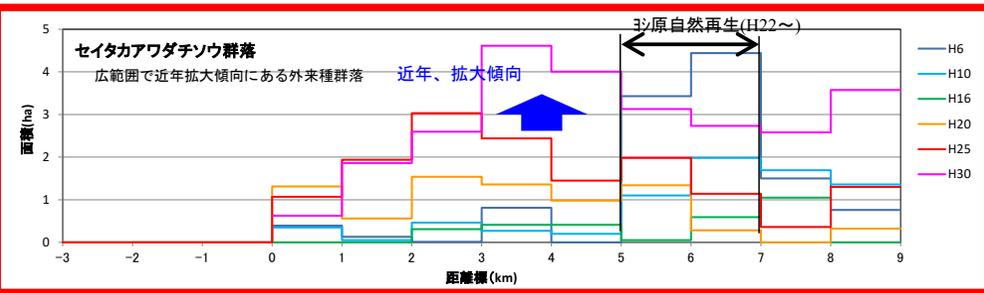
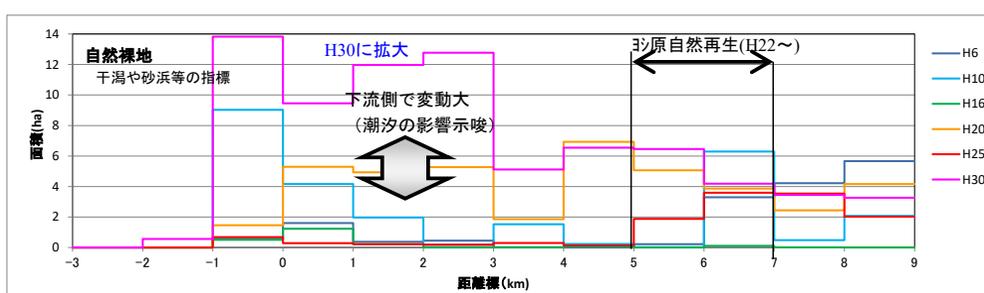
ヨシ等の植物群落の変遷

- ヨシ原再生区間(3~7k付近)では、ヨシは再生区間では増加傾向にあるものの、それ以外の区間では減少傾向。
- 外来植生(セイタカアワダチソウ群落)が増加しており、またヤナギ類も中州などに侵入し、拡大傾向にある。

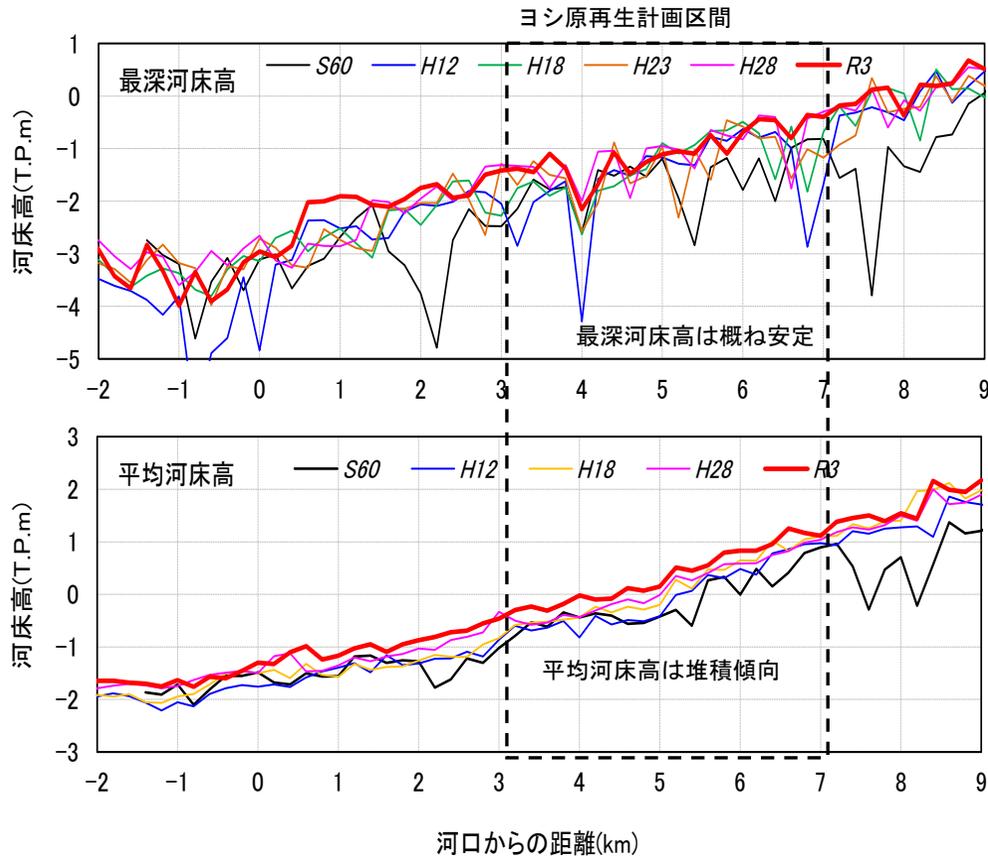
河床地形の縦断図 (上：最深河床高、下：平均河床高)

- ヨシ原再生区間では、**低水路の河床上昇、中州の陸域化**が進行し、中州ではヤナギ類等の樹林化が進行。
- 中州の発達にともない施工区が一部侵食され、**ヨシ原の保全・創出のためには、河道管理と一体的な対応が必要**と示唆。

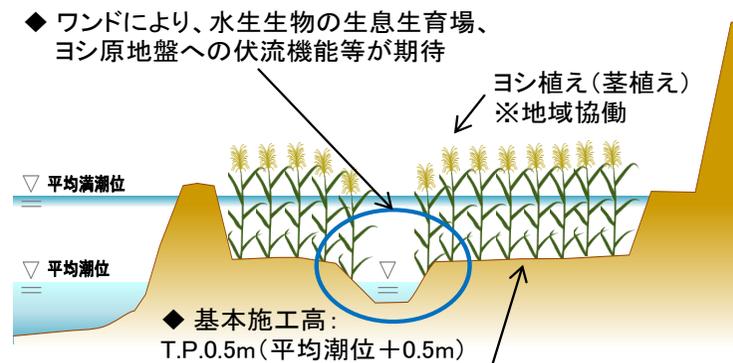
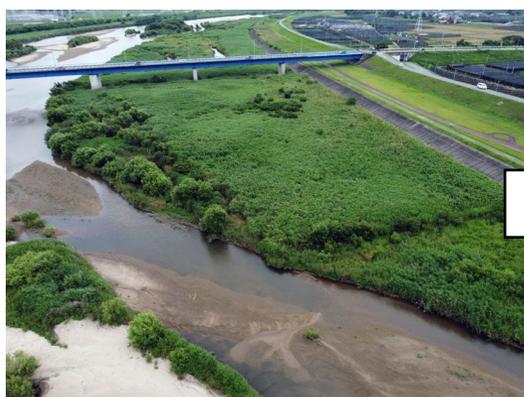
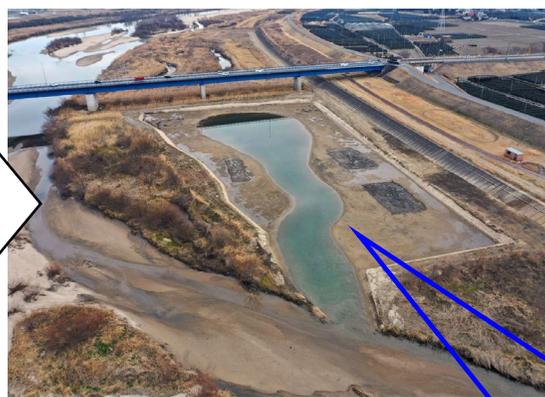
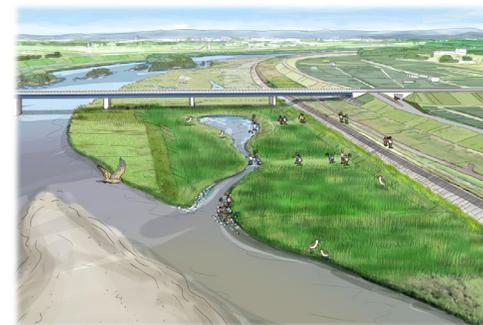
ワンドと一体となったヨシ原再生 (令和4年度施工)

- 砂州幅が広い箇所では、**内部をワンド状に掘削**することで、**ワンド・たまりと一体となった多様なヨシ原環境を再生** ※河岸部を存置することで侵食防止を図る

ワンドの効果についてはモニタリングにより検証し、次期施工へフィードバック

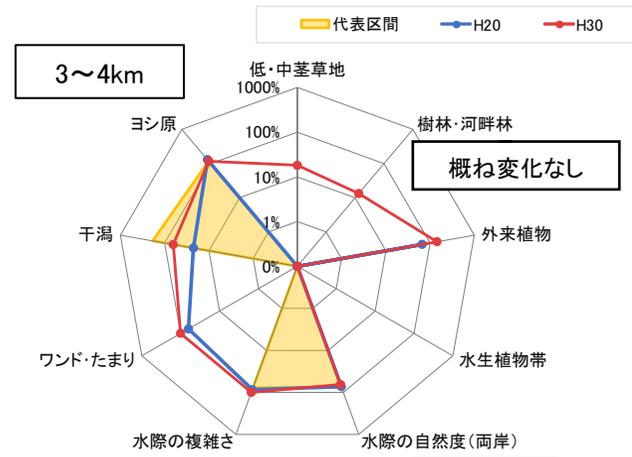
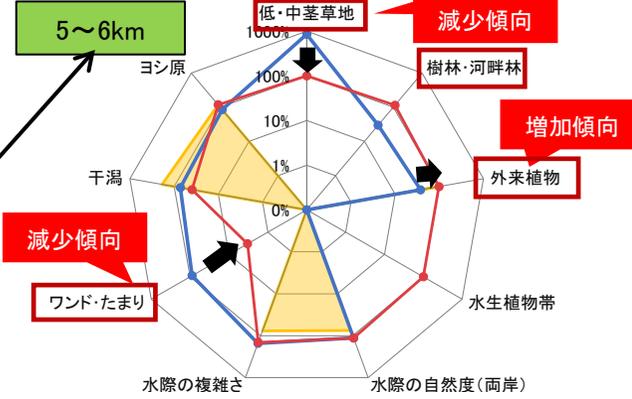
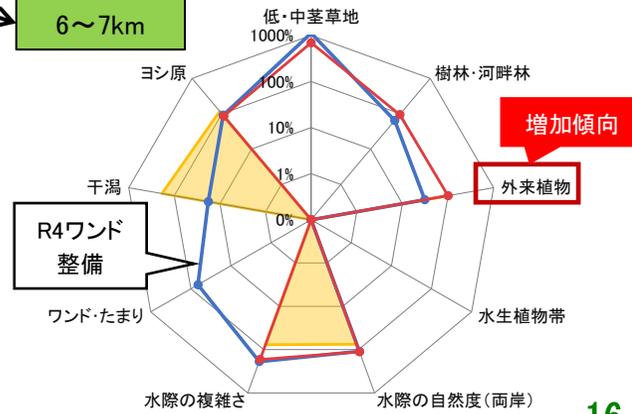
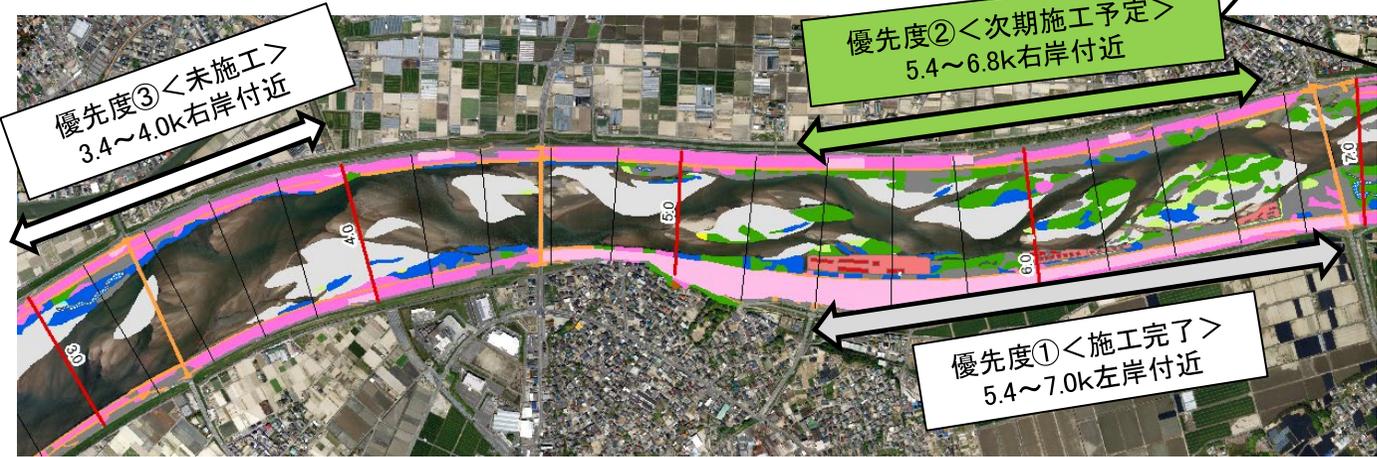
河川環境管理シートによる要素別の評価結果

- 今後のヨシ原再生区間は、「実践的な河川環境の評価」をもとに、自然再生計画着手以前(H20)と比較し、環境が劣化傾向にある区間を把握し、優先度を選定。
- 結果、次期施工区としては、5.4~6.8k右岸地区を選定。

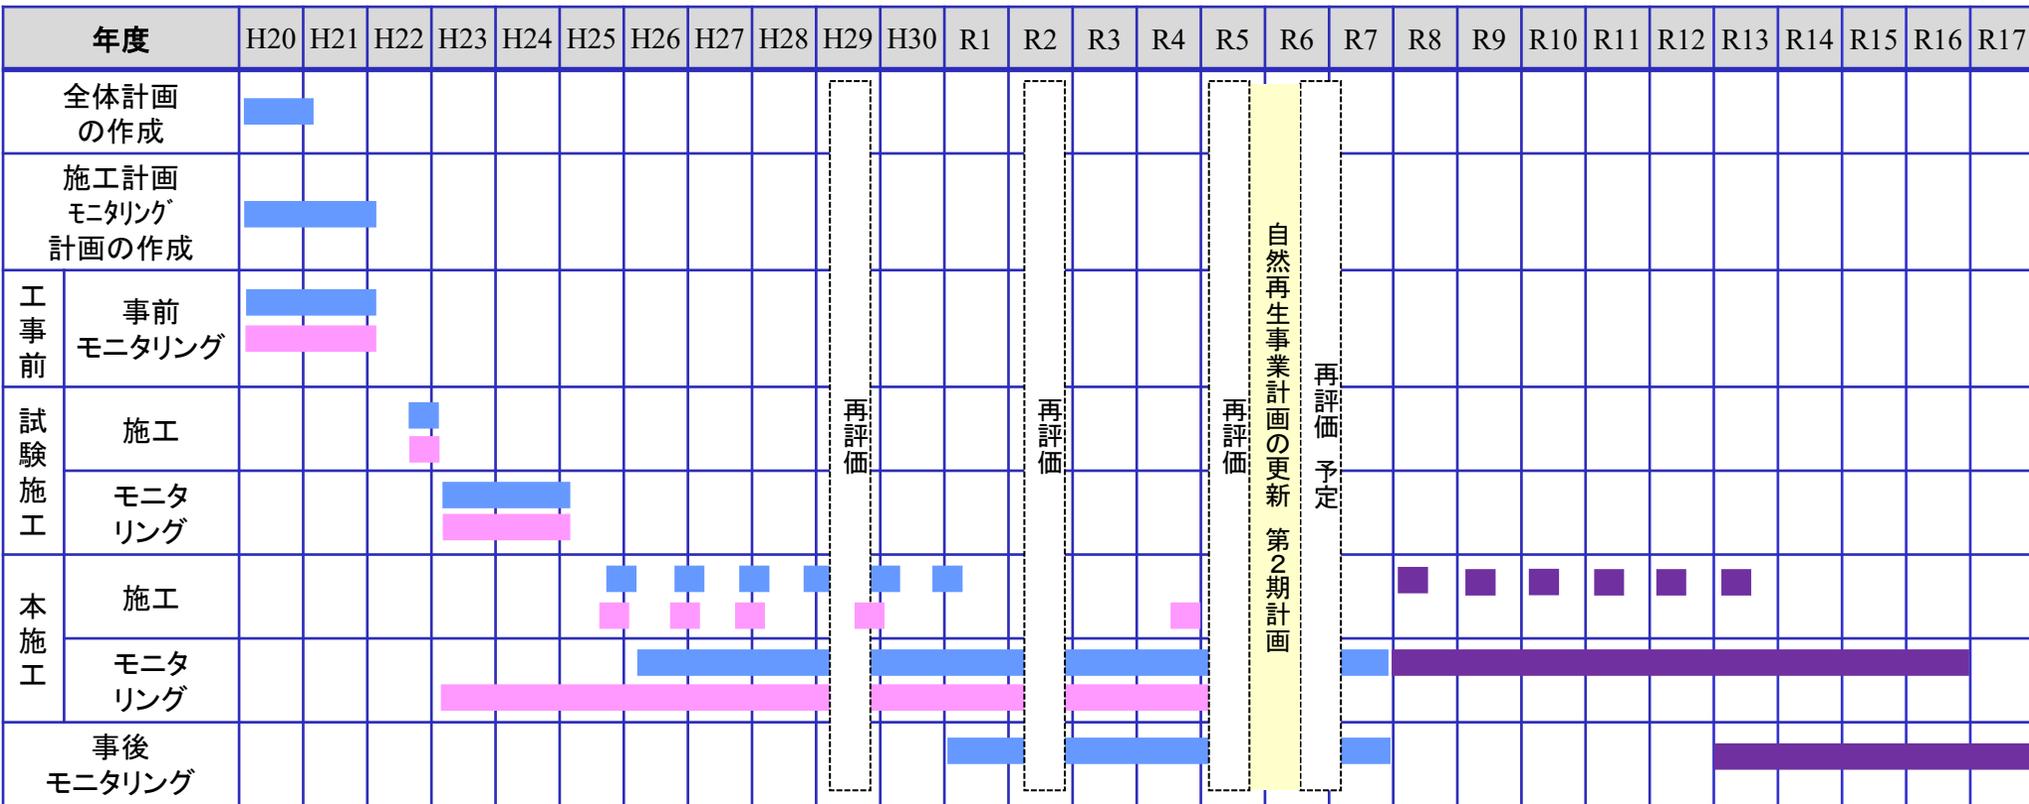
自然再生事業スケジュール (ヨシ再生)

- ヨシ原再生の施工量およびその必要期間を踏まえ、再生計画【第2期計画】を10年(令和17年度まで)延伸する。

施工量	必要年
見直し後の事業期間 (2期計画)	約4ha※	概ね10年 (施工6年※+モニタリング等4年)

※対象区間の砂州面積を集計

※過年度の施工実績: 約4.2ha/7カ年を考慮
