# 令和7年度 モニタリング結果

## <干潟編>

令和8年2月5日

国土交通省 中部地方整備局 豊橋河川事務所

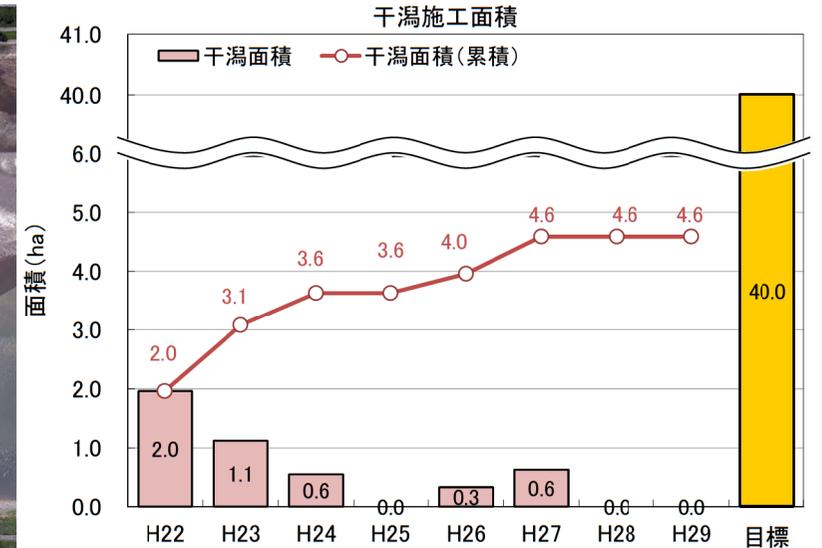
### ◆干潟施工面積の推移

平成28年度以降、施工なし

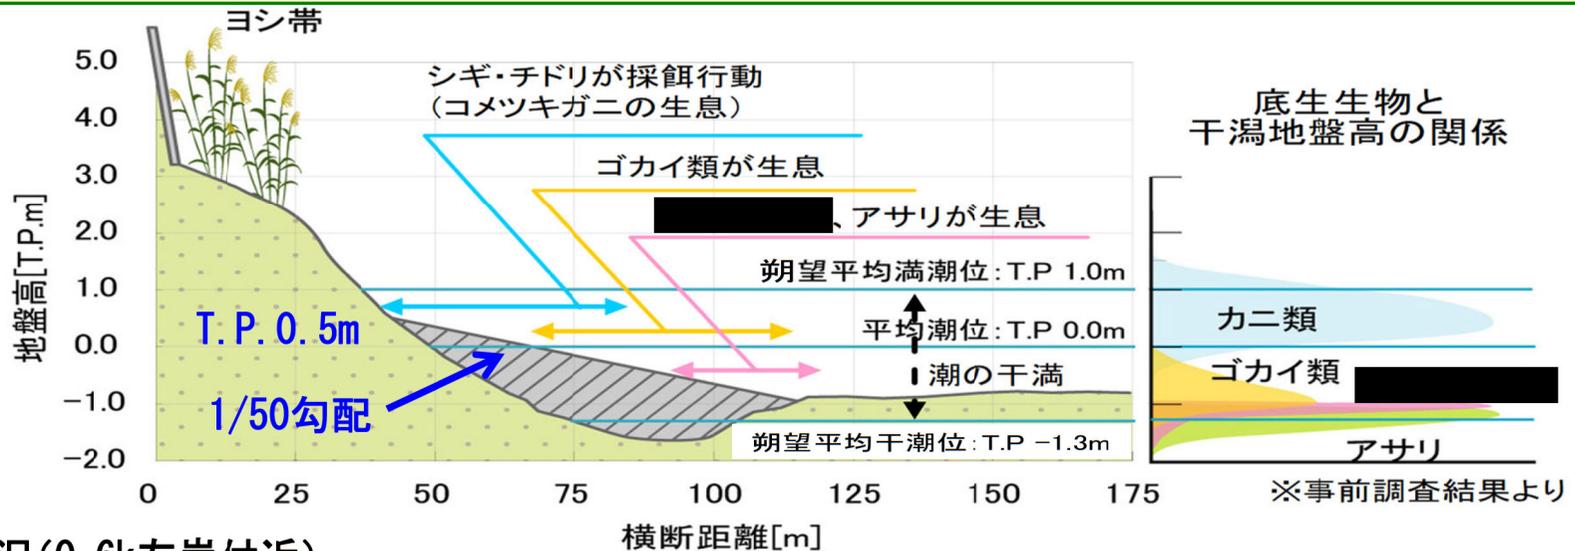
### ◆干潟再生 (横断形状) の考え方

- ・ 干潟再生は、窪地を埋めるように土砂を投入。
- ・ 生物の生息地盤高を考慮し、地盤高T.P.0.5m以深の範囲で、多様な生物が生息できるように1/50勾配の緩傾斜で施工。
- ・ 干潟再生には、矢作川での河道掘削等で発生した土砂を使用し、生態系に配慮。
- ・ 矢作川ヨシ原再生により発生した掘削土砂(表土を除き)も利用することで、干潟・ヨシ原再生を一体的に実施(副次的に、事業の効率化・コスト縮減に寄与)。

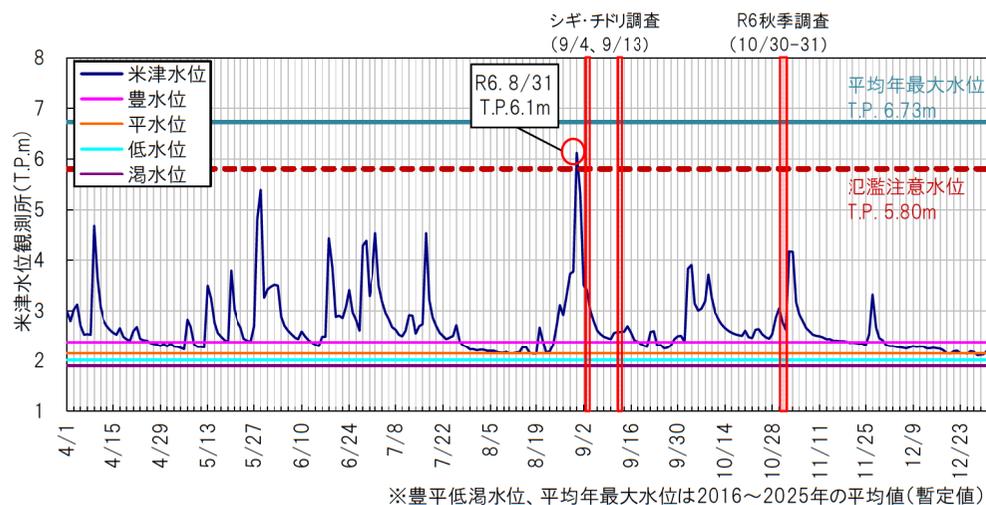
### ◆ 令和6年水位(米津観測所)

- ・ 令和6年は、平均年最大水位を超える出水は発生せず、8月末に出水(T.P.6.1m)が発生。
- ・ 令和7年は、9月に平均年最大水位を超える出水(T.P.7.1m)が発生。

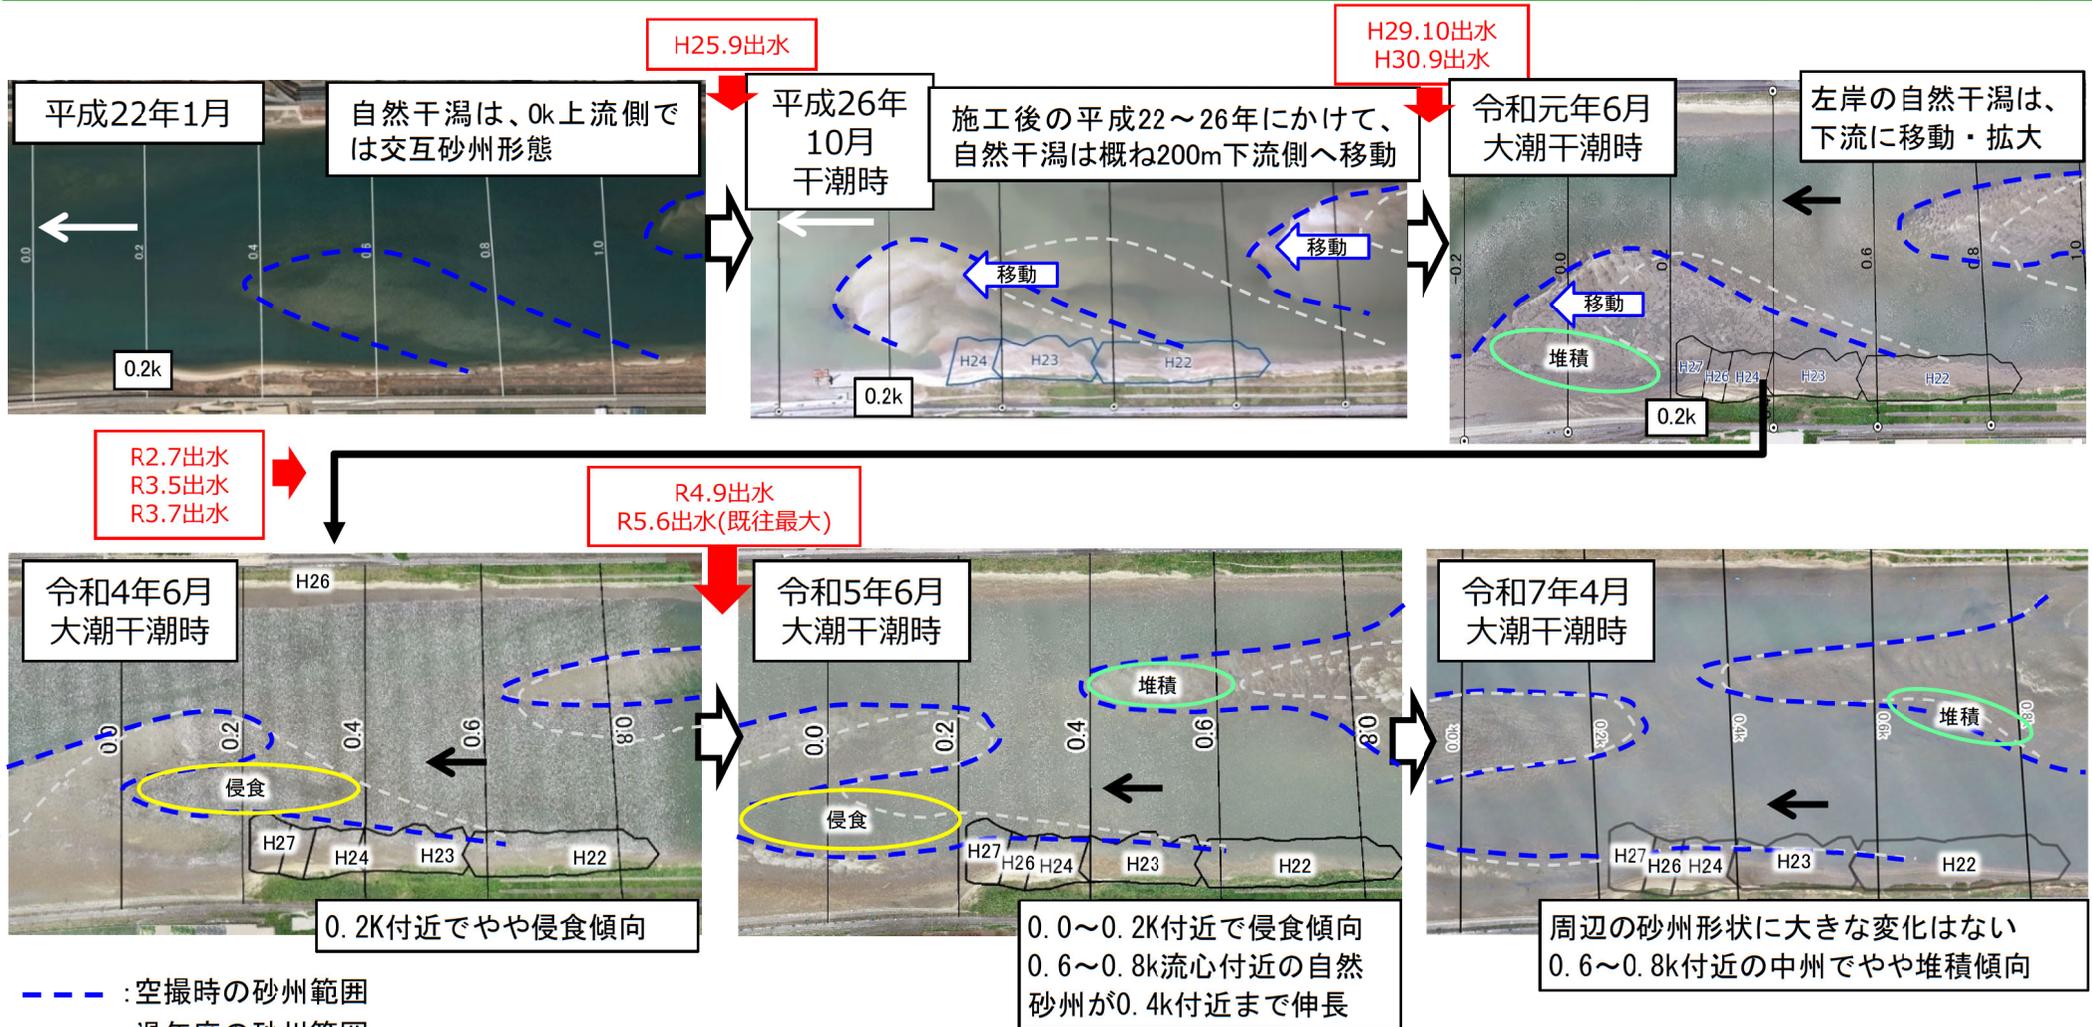
- ・ 河口域に形成された砂州地形(干潟施工箇所及び自然砂州)は、平均年最大水位を超える大きな出水があった場合に形状が変化する傾向が見られる。
- ・ 近4カ年においては、令和5年6月の大規模出水等により、0.2k付近の自然干潟の侵食が進行した他、0.8kの流心付近の中州が下流方向へ拡大傾向にある。

※赤字は米津地点における平均年最大水位を超える出水

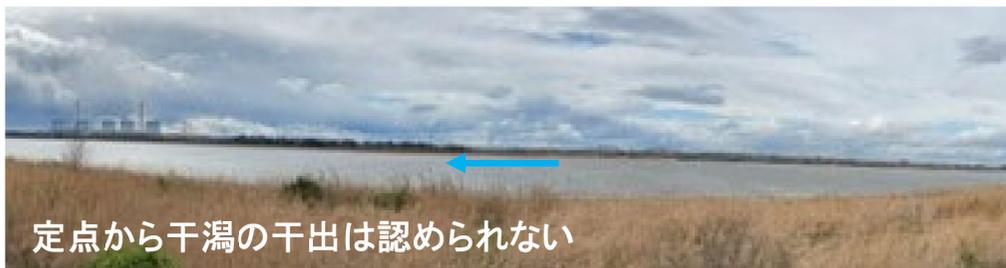
0.2k+160m

・ 令和7年には、0.2k+160m、0.6k+00mの両測線で、定点から干潟の干出は認められなかった。

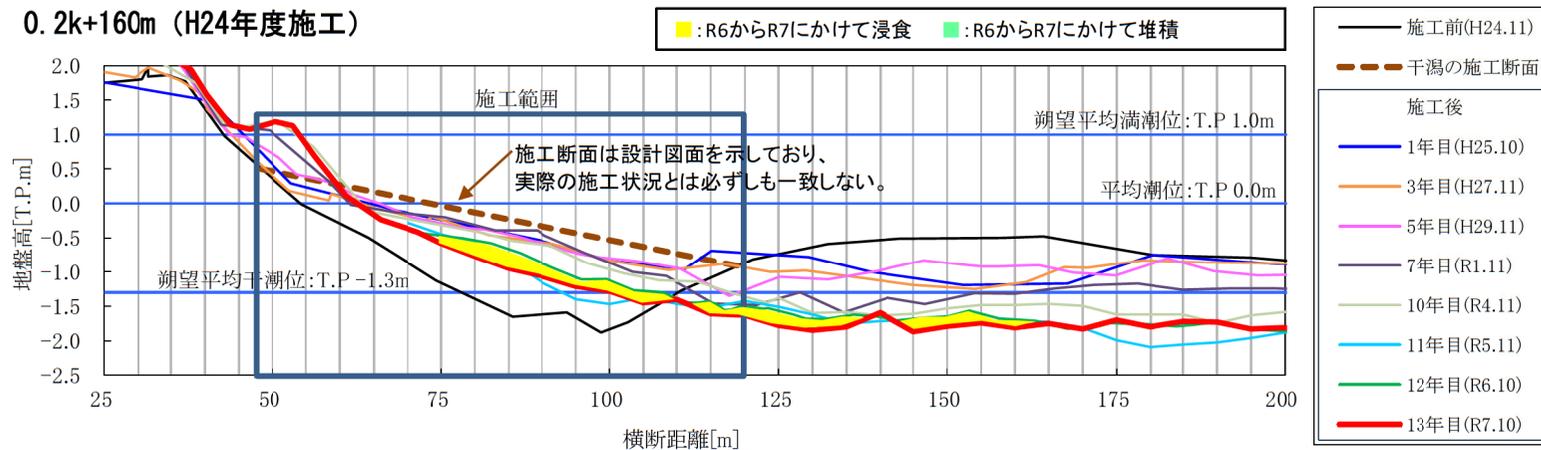
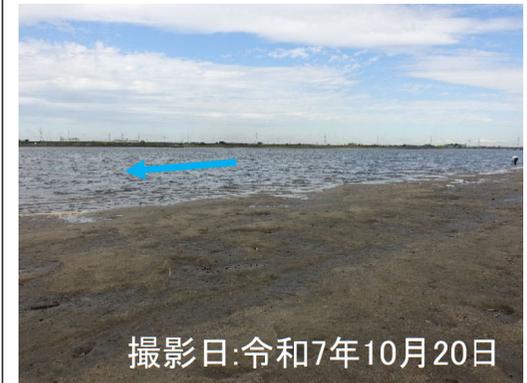
0.2k+160m (H24年度施工)

・ 令和7年9月に平均年最大水位を超過する出水(T.P.7.1m)が発生し、0.2k+160m測線、0.6k+00m測線ともに河床侵食が進行。

- ・ 干潟の地形は、令和7年9月の出水によりモニタリング2測線では河床の侵食が進行。
- ・ 干潟の底質は、施工後10年以上経過しても砂質主体で、酸化傾向にあり、生物の生息場として良好な環境が継続して維持されている。
- ・ 底生動物は、経年的な増減はあるものの、減少後は概ね1年程度で再度増加が見られ、生物生息場として一定の機能を維持しているものと推察される。
- ・ シギ・チドリ類の生息環境として、干潟施工箇所周辺の自然干潟が利用されている。

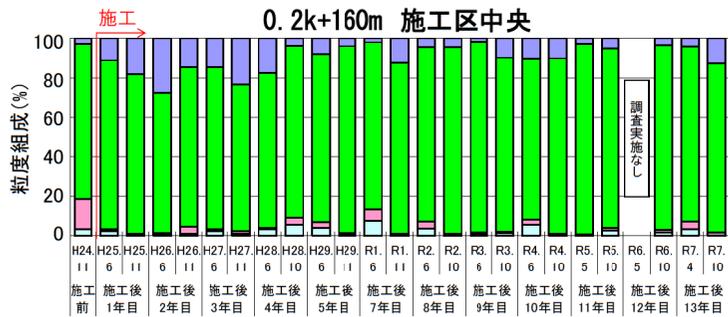
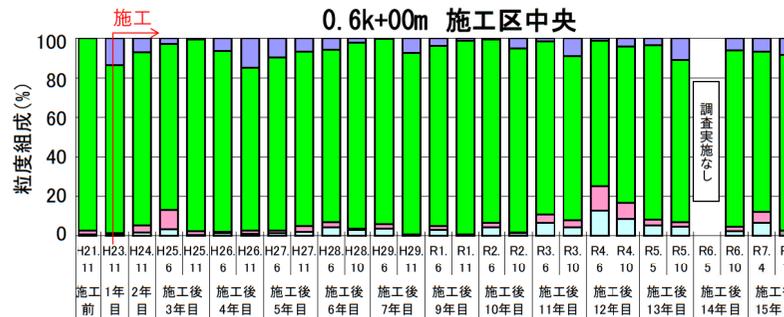
### ◆ 粒度組成

- ・ 粒度組成は、両測線で砂が概ね80%以上を占め、砂質主体の状態を維持している。
- ・ 化学組成は、0.2k+160m測線では概ね安定しており、顕著な悪化は認められていない。
- ・ 0.6k+00m測線では、ORPは令和3年頃より還元傾向がみられたが、令和5年以降は酸化傾向で推移しており、強熱減量、全硫化物量はともに良好な値を維持している。

※令和7年度の粒度組成分析について、75μmふるい通過質量が5%未満の検体は沈降分析の対象外とし、75μm未満の土粒子を“シルト・粘土”として整理した。
