矢作川自然再生計画の現状と今後の対応方針（案）

令和8年2月5日

国土交通省 中部地方整備局 豊橋河川事務所

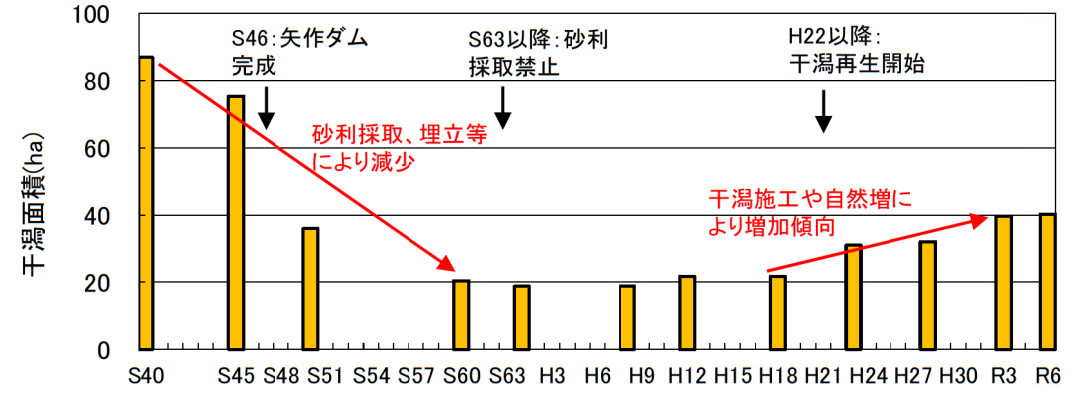
矢作川河口部の干潟面積の変遷 (3kより下流)

※1 S40~H28は、定期測量データより、平均満潮位~平均干潮位間の面積を読み取り
 ※2 R3、R6は航空レーザー測量データより集計

- 矢作川河口部には、かつては広い干潟が分布していたが、砂利採取や河口部の埋め立て等の影響により、昭和40年以降、干潟面積は年々減少し、昭和60年には昭和40年の約2割にまで減少した。
- 平成22年度事業開始後、干潟再生や自然変動により**現在約40ha**の干潟が形成されており、近年干潟面積は増加傾向にある。

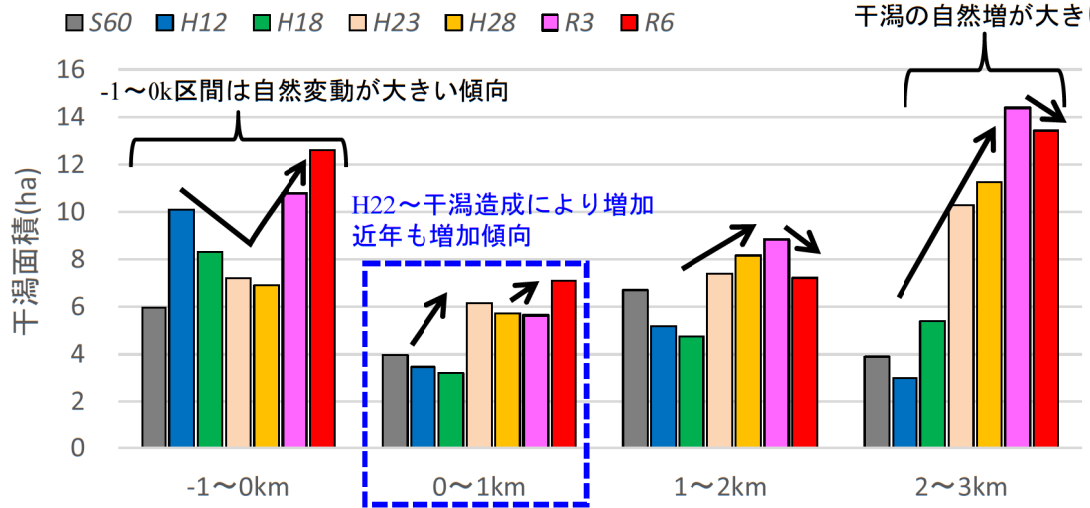
干潟面積の区間ごとの変遷

- 河口干潟は、0kより下流側では自然変動が大きく、0~3kでは変動はあるが近年干潟の自然増がみられる。
- 今後の干潟施工を検討する上では、現在の河道環境における河床変動を把握することが必要。[→次頁で分析]

※1 -1~3k区間における平均満潮位~平均干潮位間の面積を讀取
 ※2 S60~H28定期横断測量から、R3、R6は航空レーザ測量データより集計

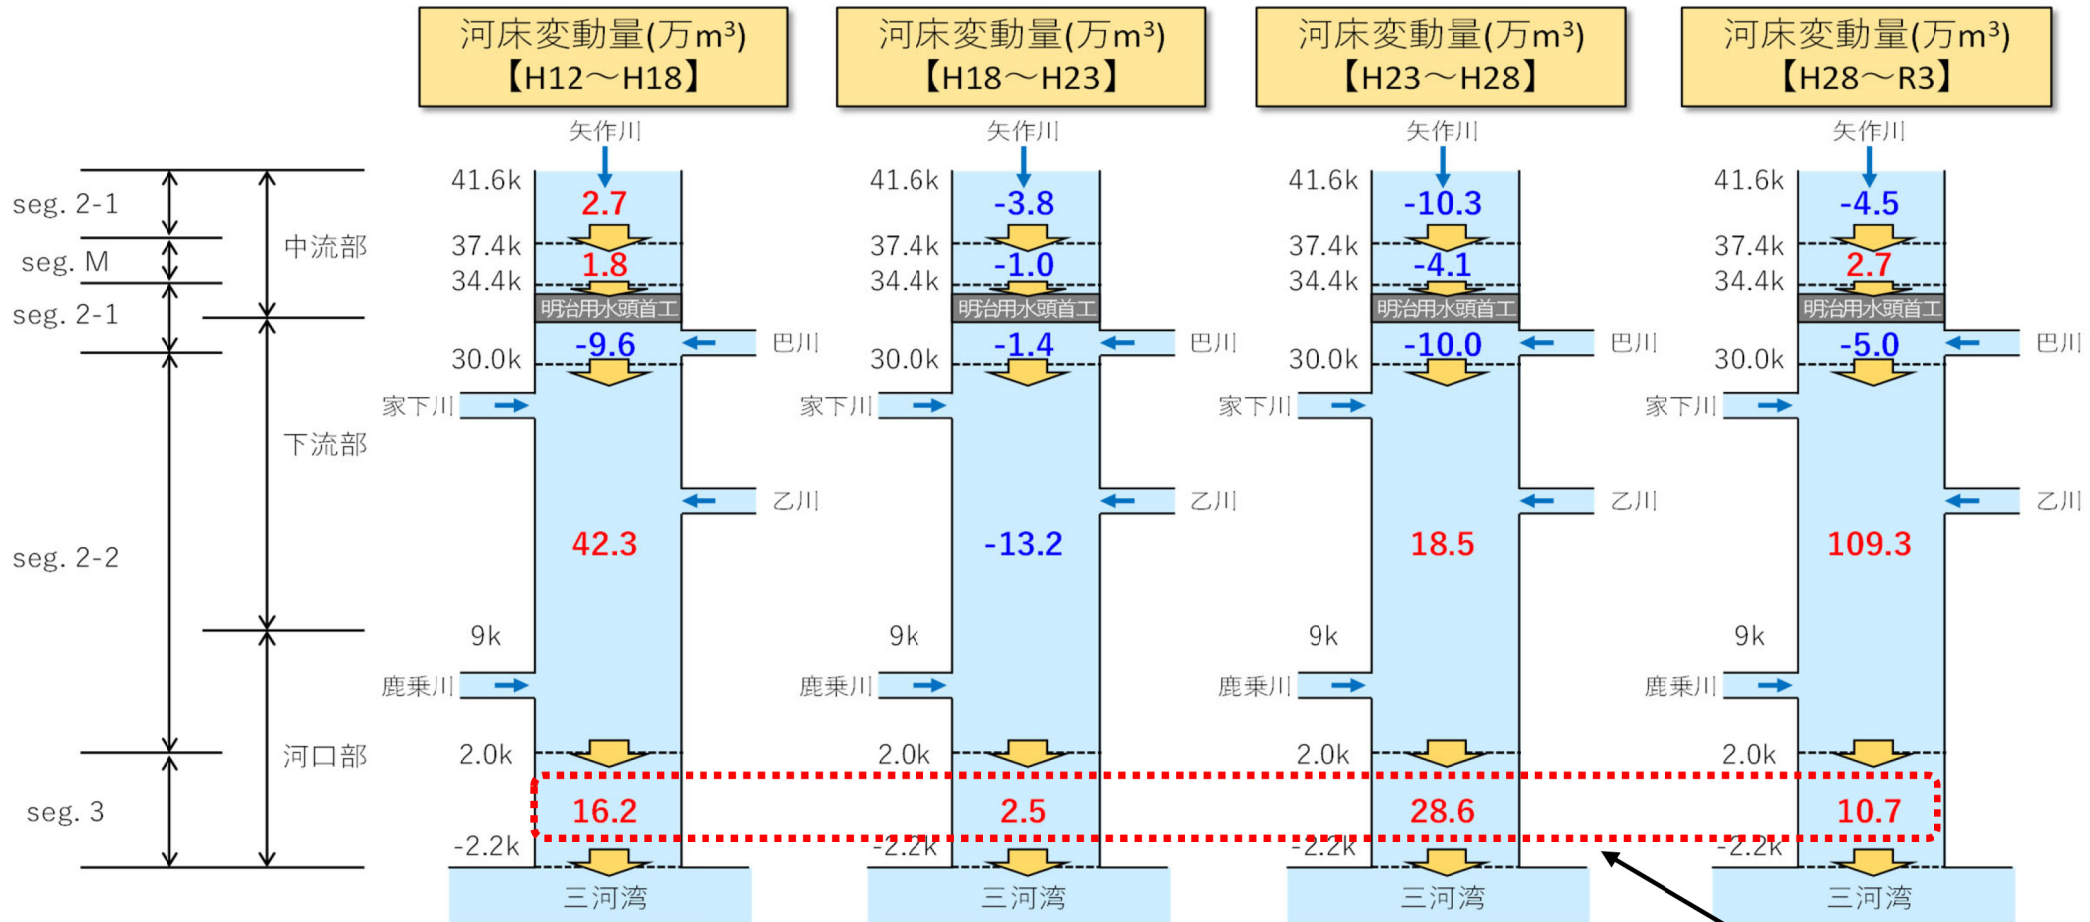
干潟再生区間では、平成12年～令和3年にかけてすべて堆積傾向にあり、年平均としては約2.8万m³堆積傾向にあると推定。

赤文字：河床変動量 (堆積)
青文字：河床変動量 (侵食)

■河床変動量の推定方法
 ・定期横断測量図 (H12~R3までの5カ年分) に基づき低水路内の河積を測線毎に求め、これらを縦断距離に乗じることで河床変動量を算出している。

干潟再生区間 (~2.0k) では堆積傾向

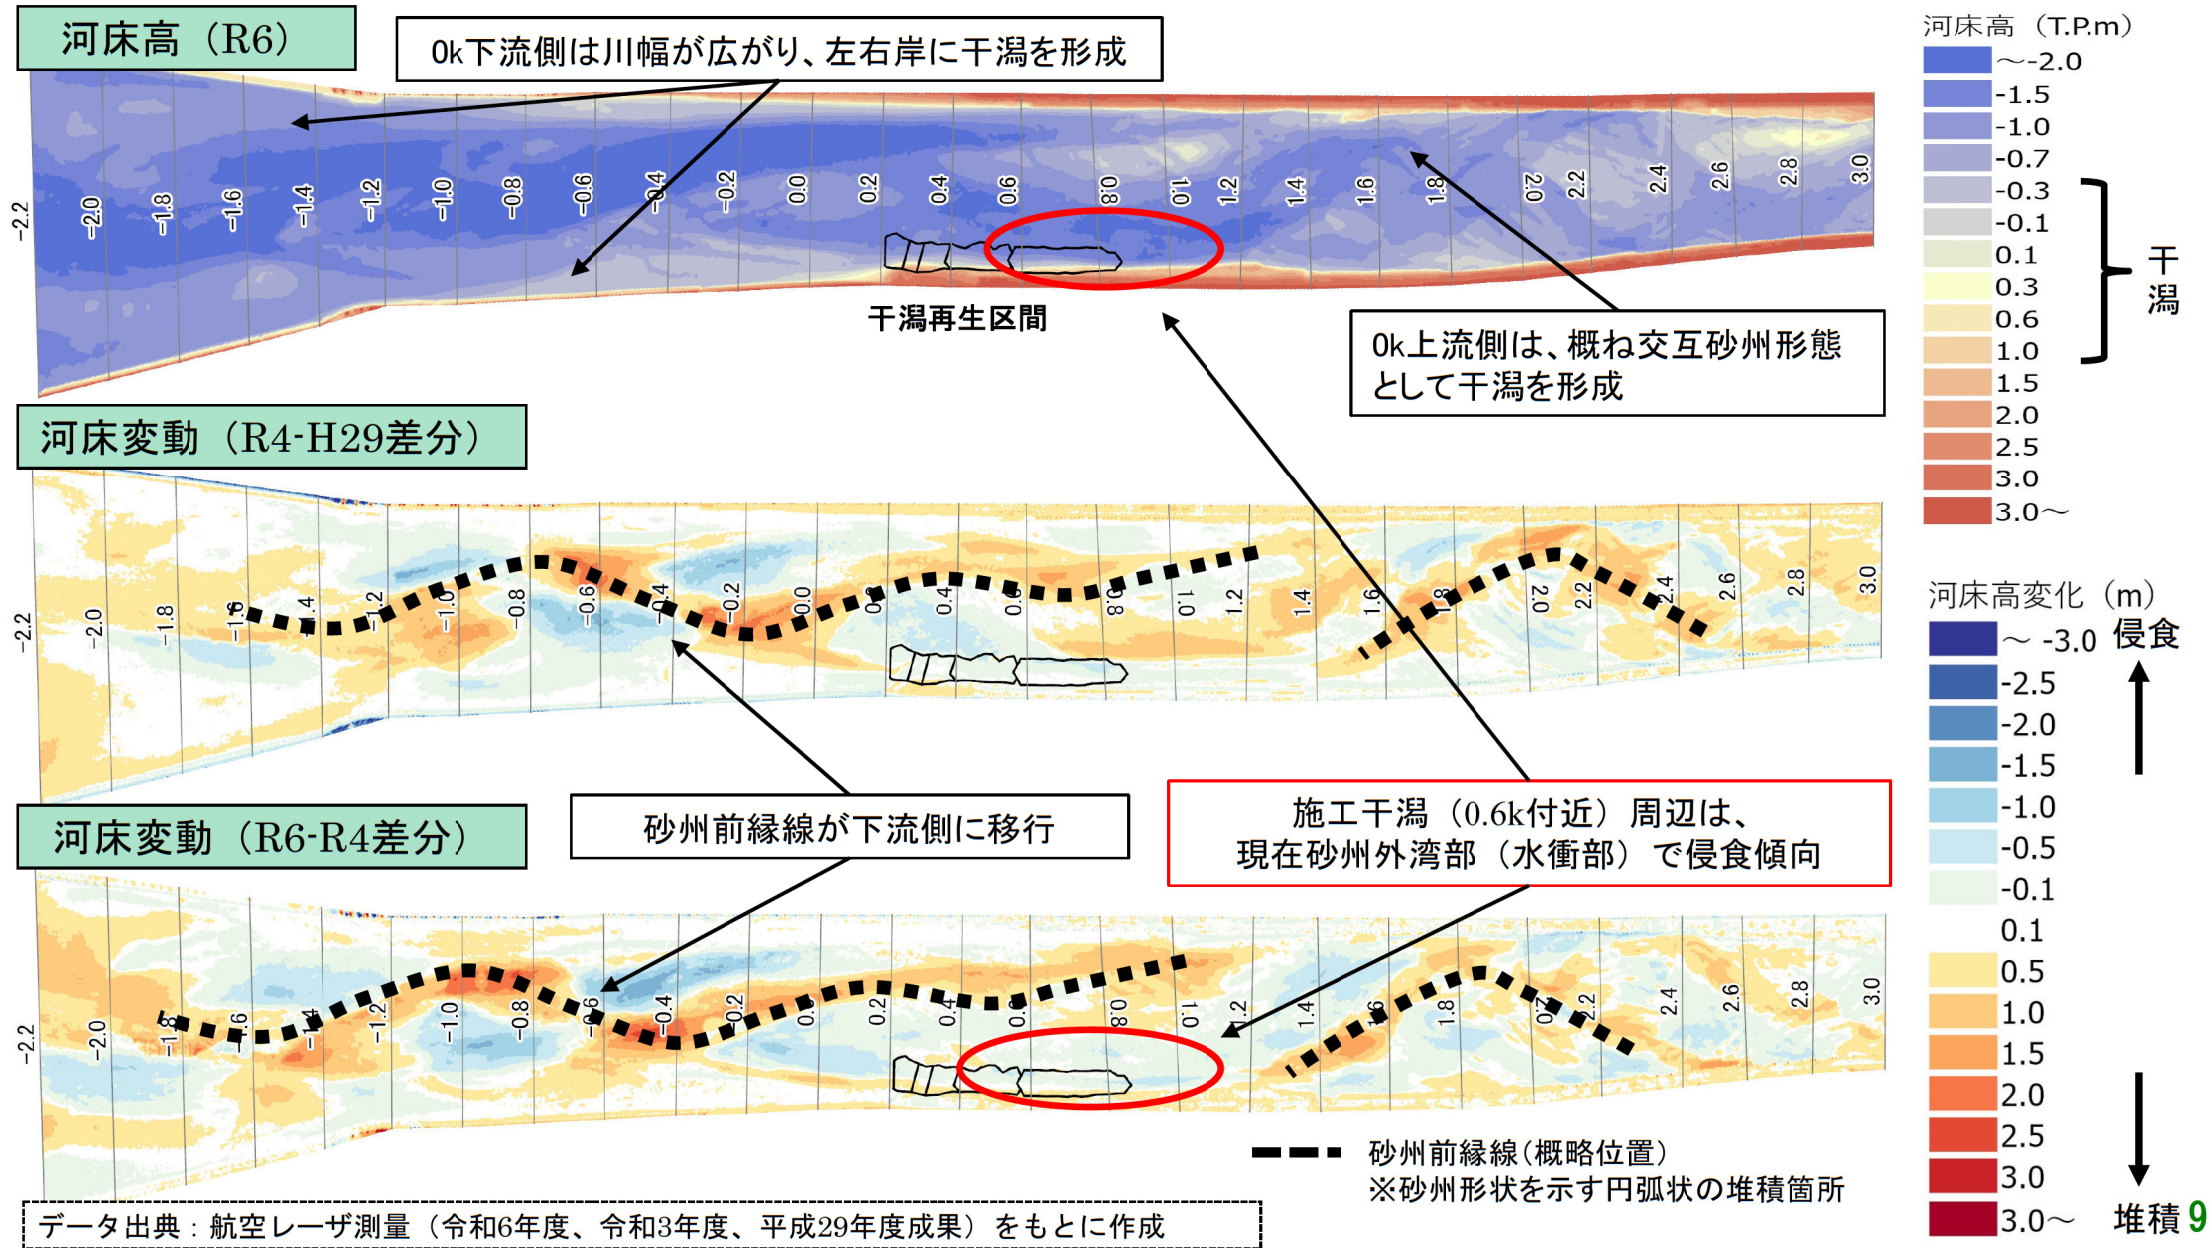
- 0k上流側は、概ね交互砂州形態として干潟を形成しているが、0k下流側は川幅が広がり、左右岸に干潟を形成。
- 河床変動により、砂州前縁線が下流側に移行し、干潟地形が変動している状況が確認される。

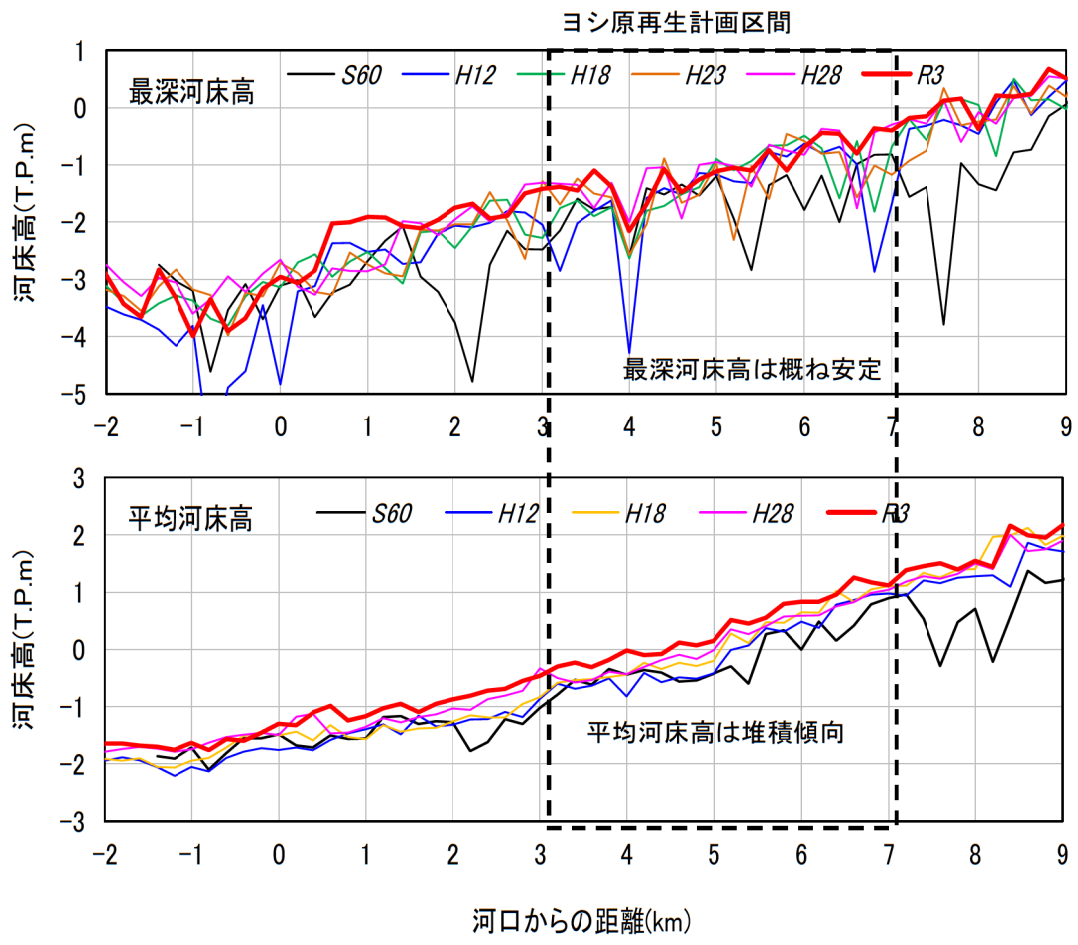
河床地形の縦断図 (上：最深河床高、下：平均河床高)

- ヨシ原再生区間では、低水路の河床上昇、中州の陸域化が進行し、中州ではヤナギ類等の樹林化が進行。
- 中州の発達にともない施工区が一部侵食され、ヨシ原の保全・創出のためには、河道管理と一体的な対応が必要と示唆。

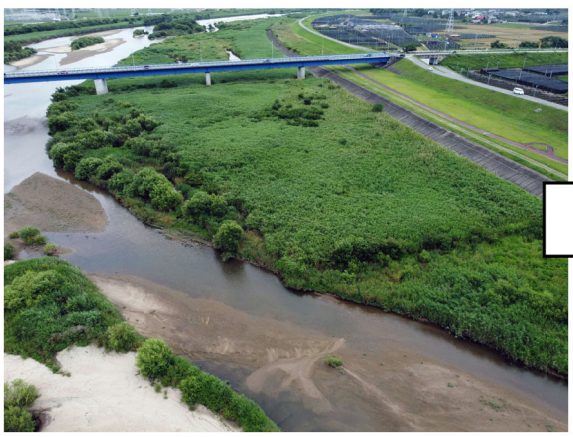
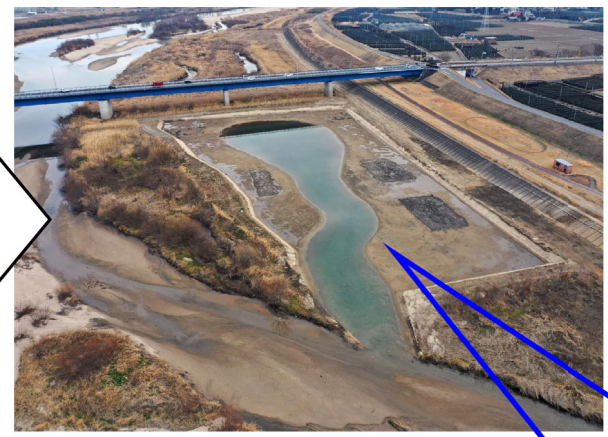
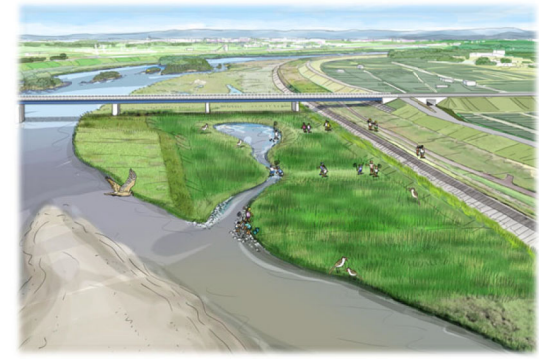
ワンドと一体となったヨシ原再生 (令和4年度施工)

ワンドの効果についてはモニタリングにより検証し、次期施工へフィードバック

- 令和4年度に施工したワンドでは、ヨシの生育基盤だけでなく、ワンドにおける魚類や二枚貝の生息環境として機能しており、近年、矢作川の新たな課題として確認される「外来種の侵入・拡大」や「ワンド・たまりの劣化」に対する環境の保全・再生・創出の方策となる。
(→P19河川環境管理シート参照)

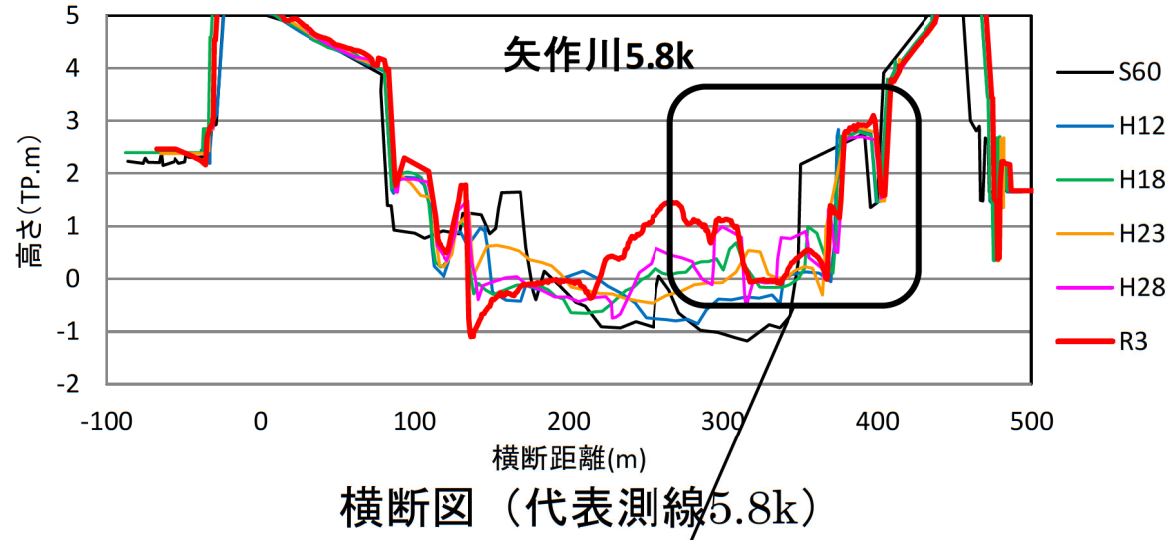
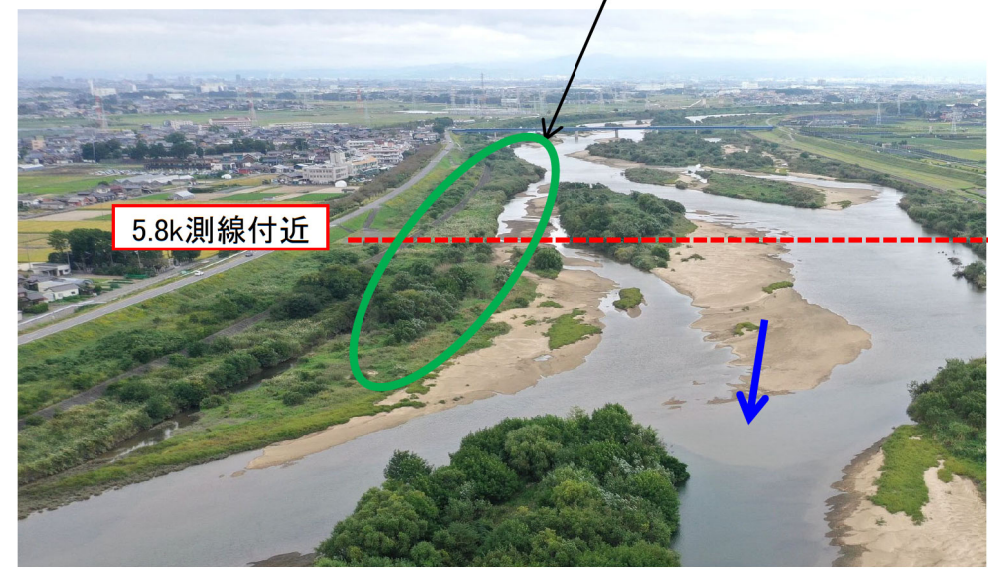
右岸側の状況 (代表測線5.8k) R7.10撮影

■自然再生計画にもとづく次期施工区：5.4~6.8k右岸付近
 ⇒ 現在、右岸はオギが優占し、砂州や中州を形成し、ヤナギ類が拡大傾向
