# 「平成20年8月末豪雨」の被災状況及び対応について

第10回矢作川流域委員会資料  
資料-1

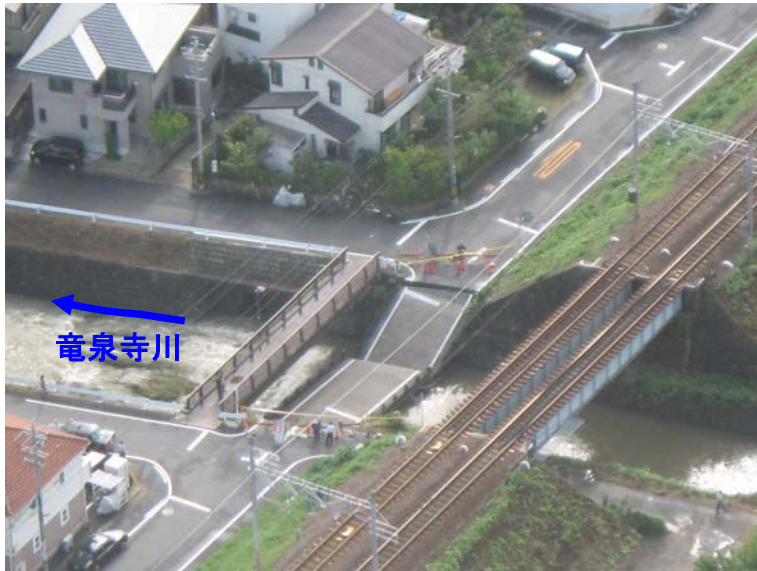
竜泉寺川(三河橋) 岡崎市箕川新町地先

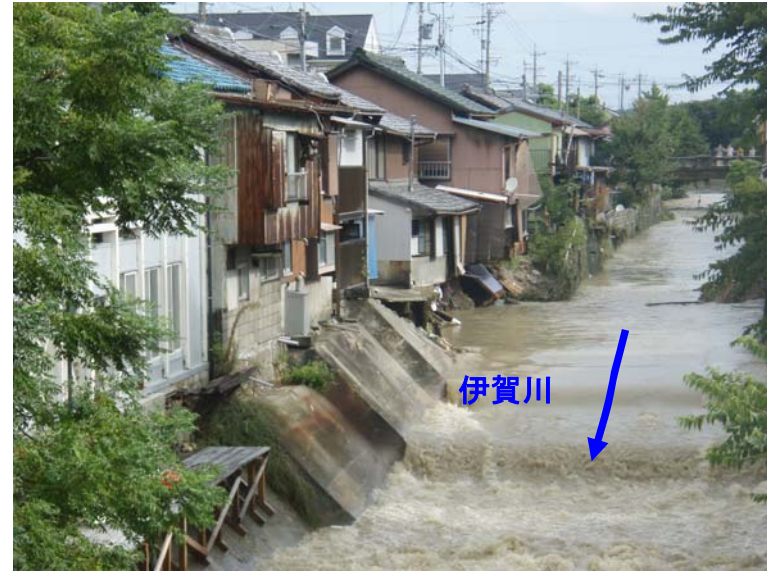
伊賀川 岡崎市城北町地先

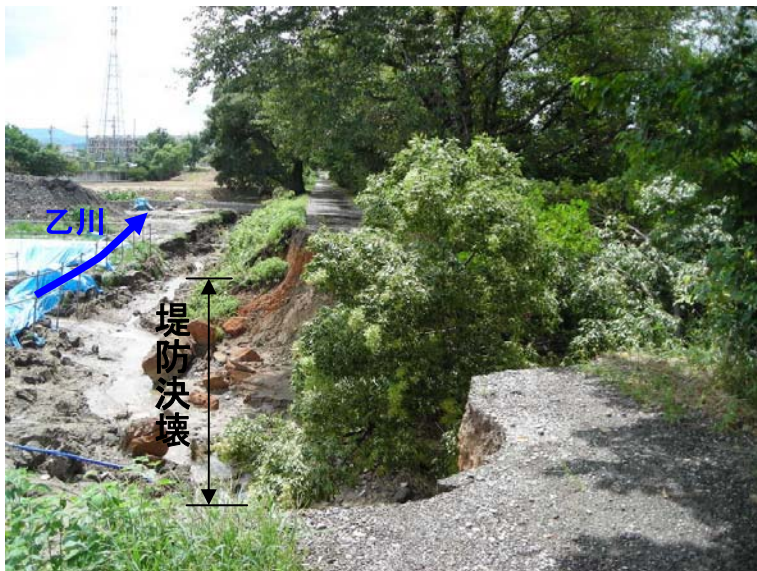
乙川右岸堤防決壊 岡崎市大平町地先

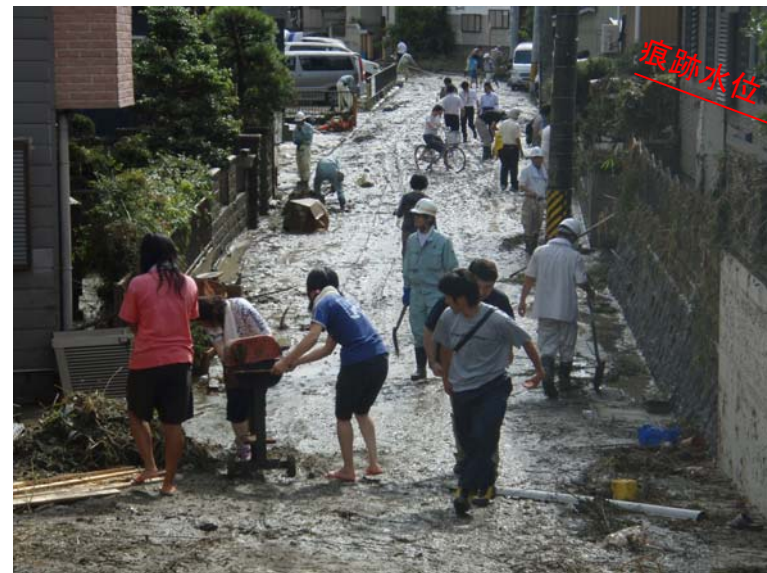
伊賀川周辺 岡崎市城北町地内

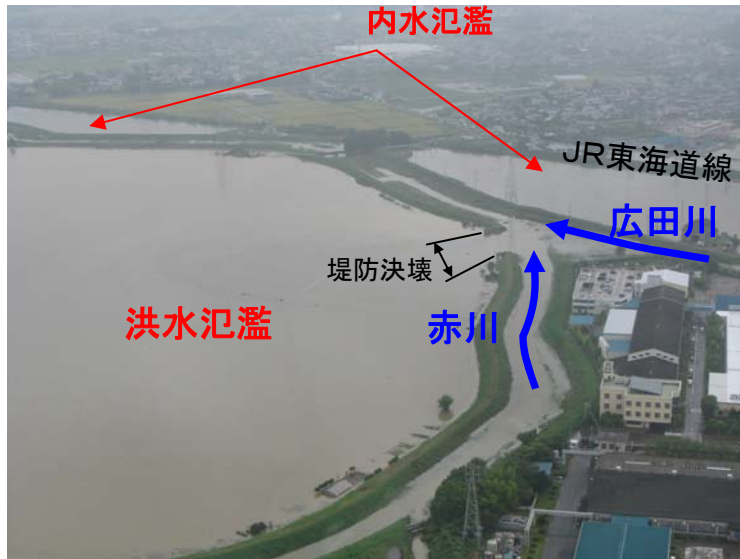
広田川堤防決壊状況

愛知県：堤防決壊箇所の締め切り工事

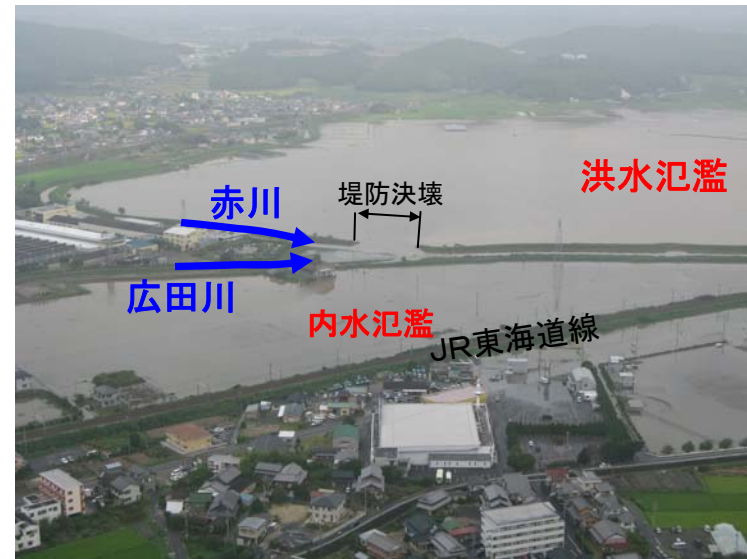
広田川堤防決壊状況

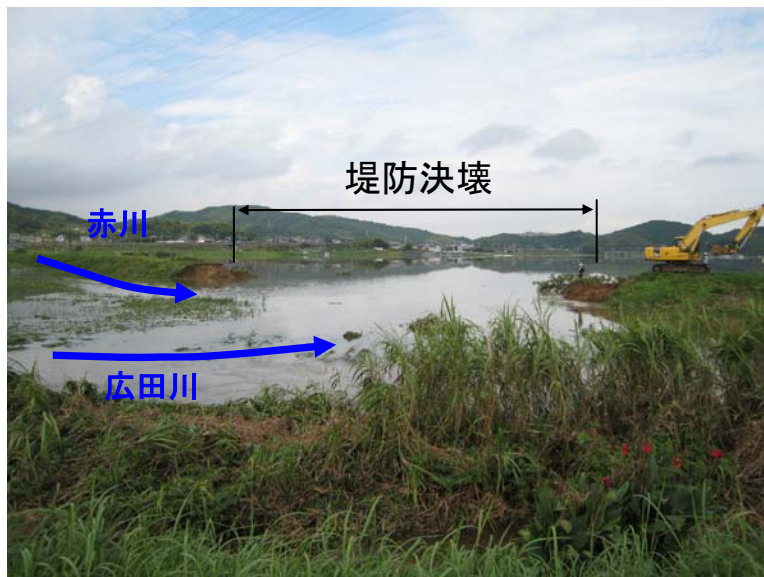
広田川右岸堤防より左岸堤防を望む

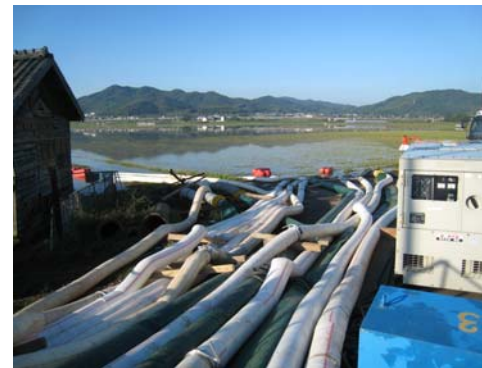
- ・愛知県幸田町より、**広田川の堤防決壊被害**に対して、排水ポンプ車の出動要請

広田川の堤防決壊現場での排水作業（愛知県幸田町）

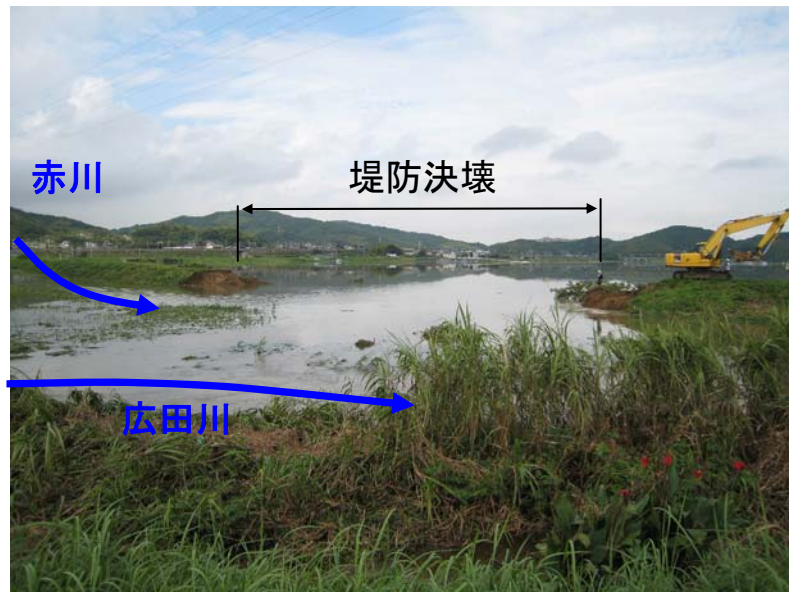
被災時(8/29)
