矢作川流域の概要

自然条件

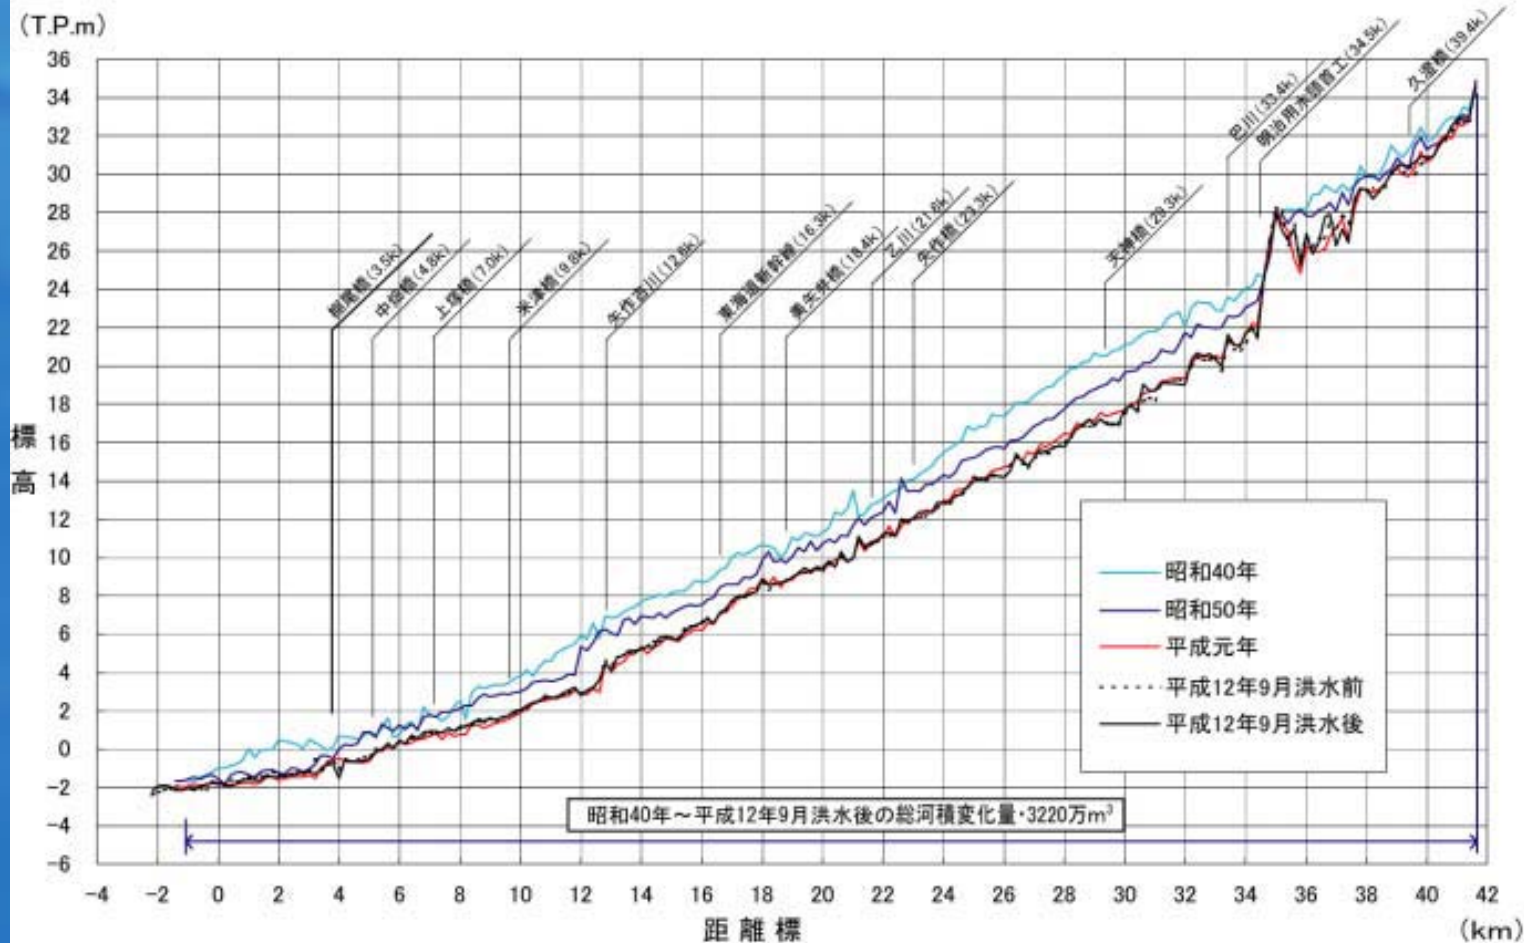
矢作川平均河床高縦断経年変化

矢作川低水路平均河床高経年変化縦断図

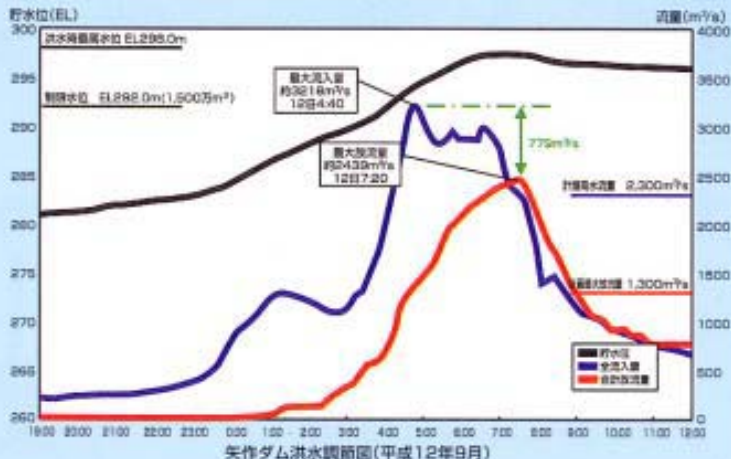
矢作川 岩津水位観測所 水位グラフ

平成12年9月11から12日にかけて、台風14号と前線により、矢作川流域では、上流部で日雨量が観測史上最大を記録する豪雨となりました。この出水で矢作ダムにおいても流入量が計画高水流量2,300m³/sを大きく上回る3,218m³/sの流量が流れ込みました。最大放流量は、計画最大放流量1,300m³/sを上回る2,439m³/sとなりました。矢作ダムの洪水調節の結果、下流の岩津地点で約0.73m水位を低下させたと推計されます。

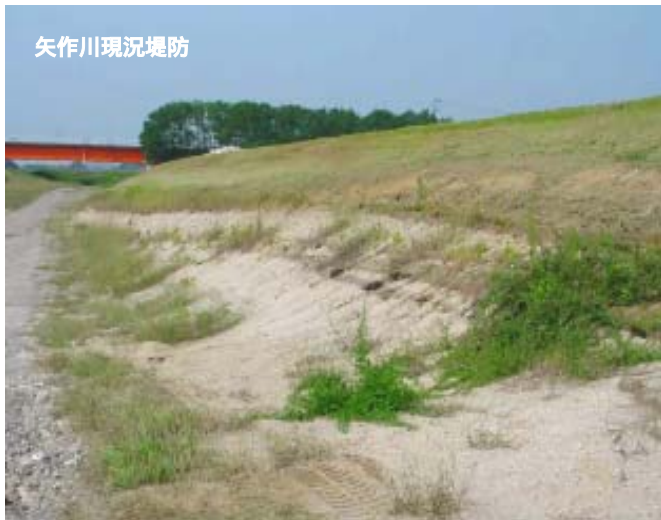
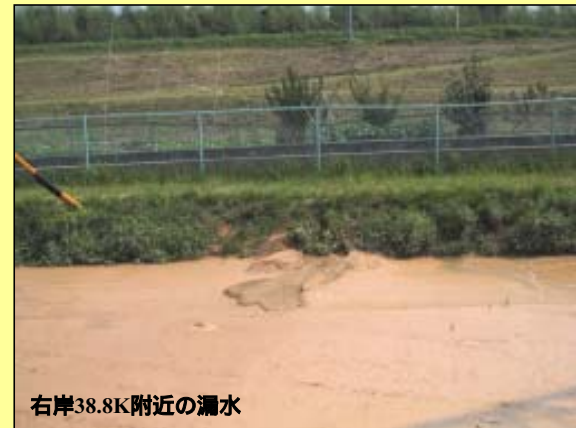
矢作川現況堤防

右岸38.8K附近の漏水

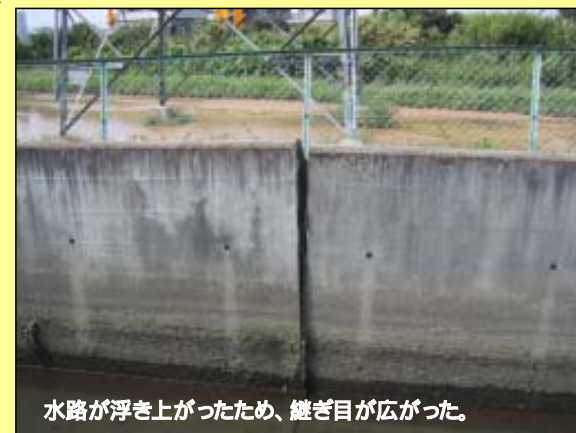
水路が浮き上がったため、継ぎ目が広がった。

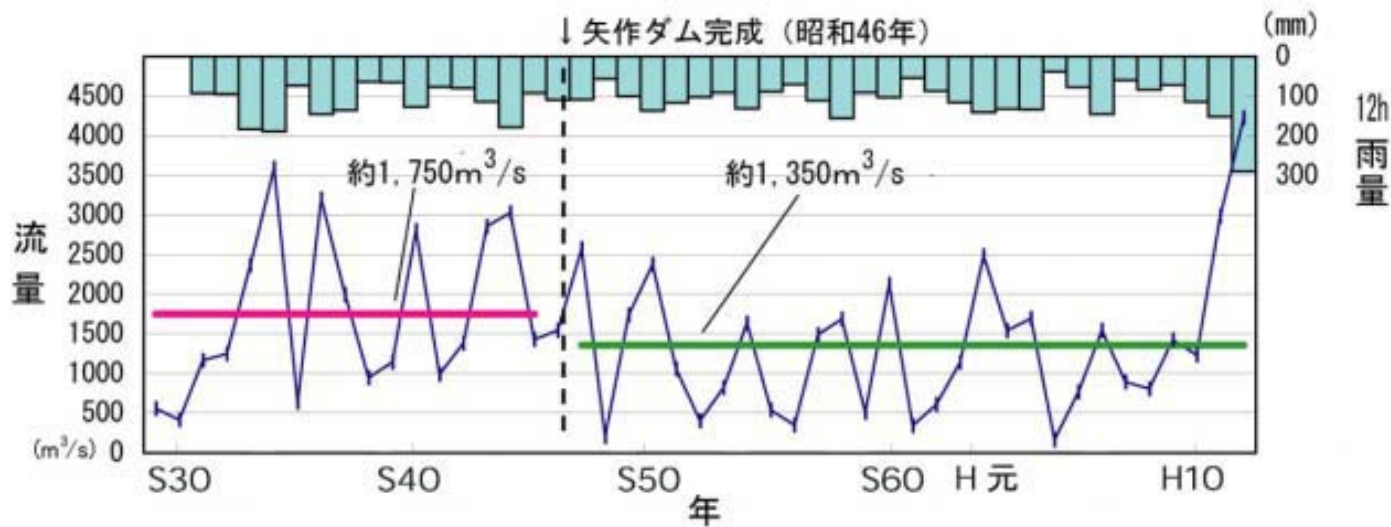
岩津地点 年最大流量の経年変化

■ 年最大流量時12h雨量 —●— 岩津流量 — 平均 (S29-S45) — 平均 (S47-H12)

※12h雨量:洪水毎にティーセン分割して算出した岩津上流域平均雨量

ダム建設後、年最大流量は平均で約1750m³/S→約1350m³/sに減少 (洪水調節)

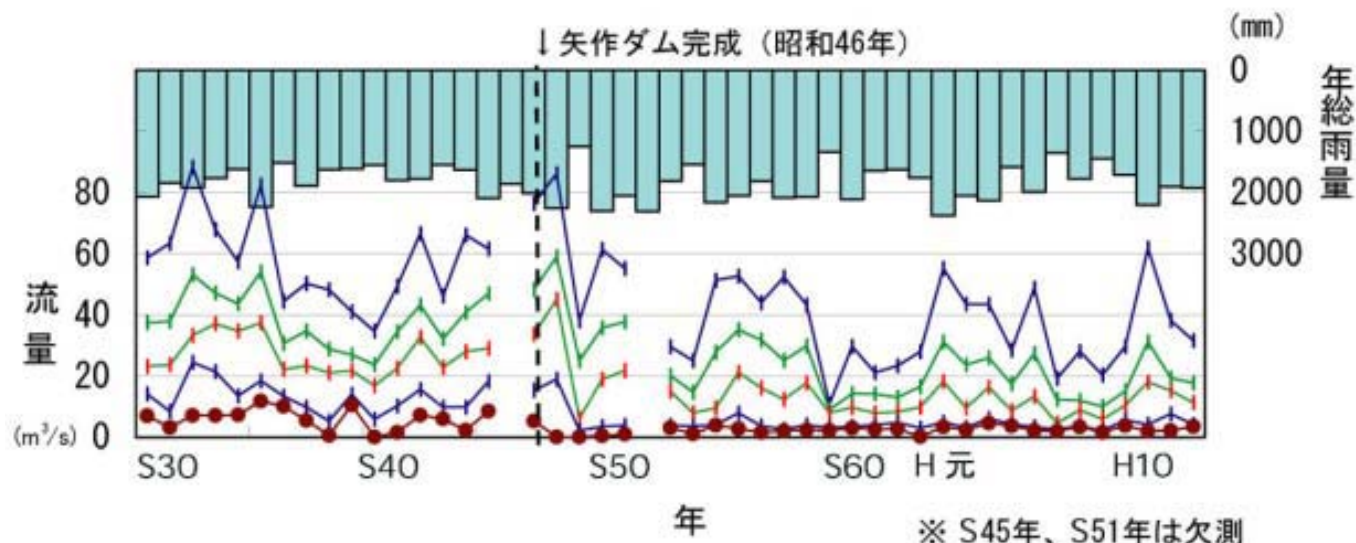
岩津地点 流況の経年変化

■ 岩津上流年雨量 + 豊水 + 平水 + 低水 + 渇水 ● 最小

※岩津上流年雨量:岩津上流域雨量観測所の年総雨量の算術平均値

ダム建設後、平常時の流量も減少し、その変動も減少している。

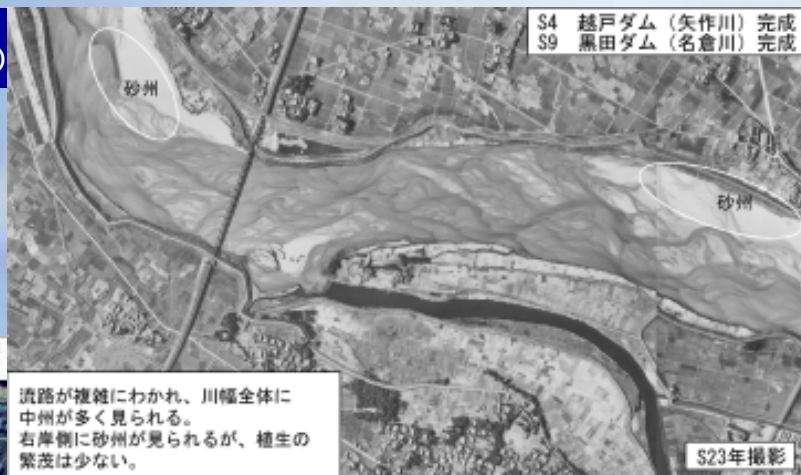
流路が複雑にわかれ、川幅全体に中州が多く見られる。右岸側に砂州が見られるが、植生の繁茂は少ない。

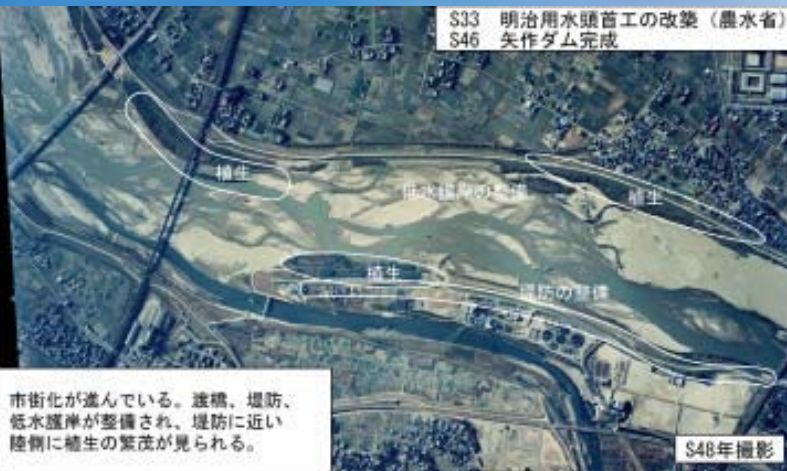
市街化が進んでいる。連絡、堤防、低水護岸が整備され、堤防に近い陸側に植生の繁茂が見られる。

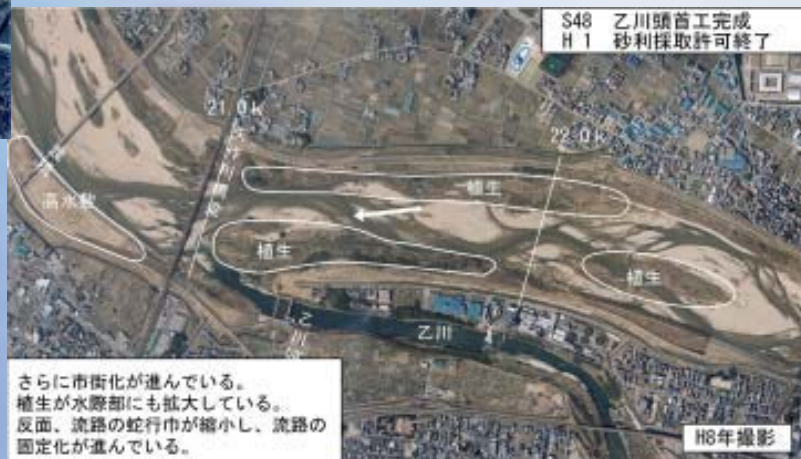
さらに市街化が進んでいる。植生が水源部にも拡大している。反面、流路の蛇行帯が縮小し、流路の固定化が進んでいる。
