2018/8/24 矢作川流域圏懇談会

矢作川の水質の変遷と現状

—中流域を中心に—

豊田市矢作川研究所
白金晶子

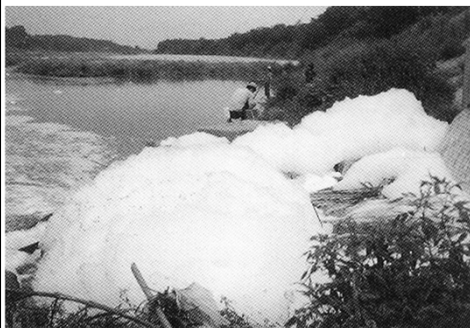
濁水の矢作川

泡まみれの矢作川

矢作川に流れ出す濁水

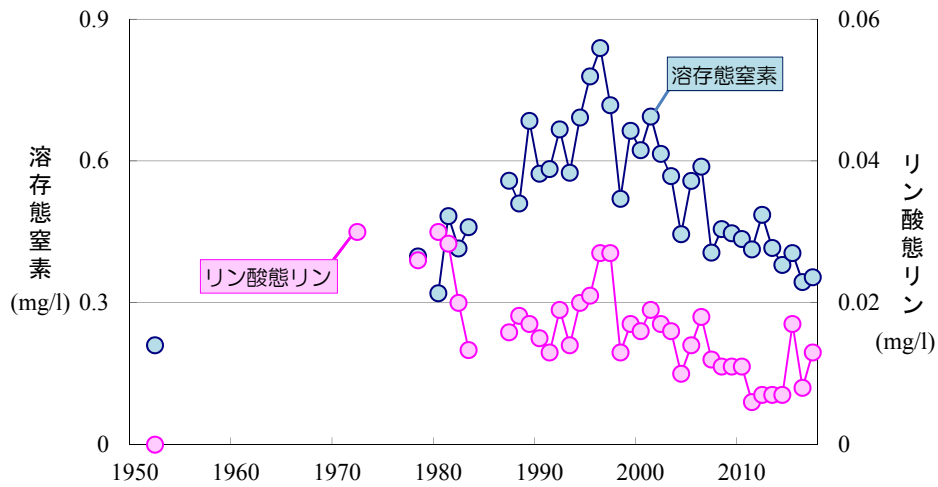
矢作川中流の水質 (栄養塩) の変化 (明治用水頭首工直上)

(小林, 1960, 国土交通省水文水質データベースより作図)

- ❧ 矢作川中流域の栄養塩濃度は減少傾向
- ❧ 逢妻男川・女川では水質が大きく改善したが、女川では近年、増加傾向
- ❧ 矢作川上流から下流に向け、栄養塩は増加
- ❧ 流量が少ない時、植物プランクトンはダム湖で増加し、下流に向けて増加
- ❧ 明治用水頭首工周辺で取水により、下流の流量が減少、栄養塩、懸濁物が増加し、巴川の合流で水が入れ替わる

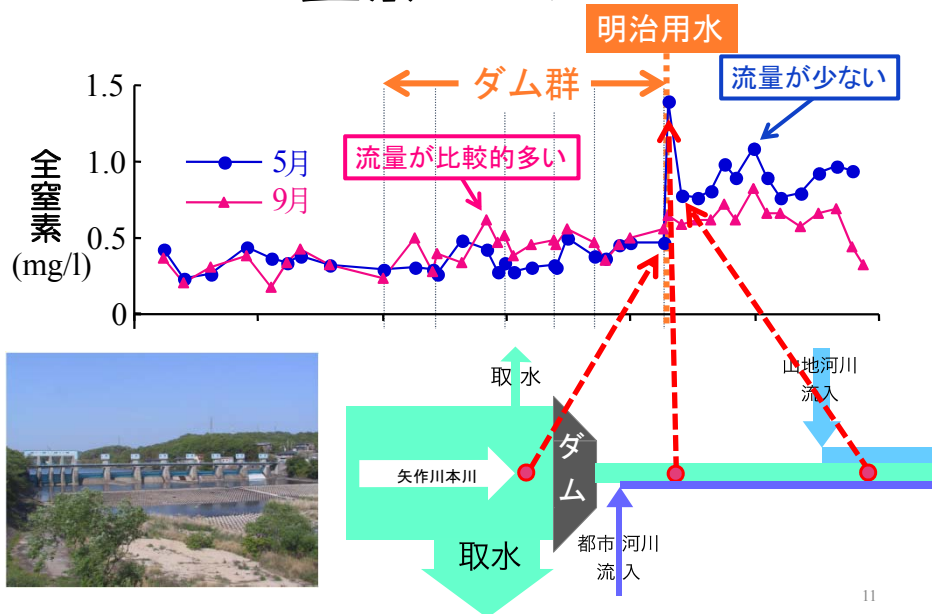
窒素とリン (2005年)

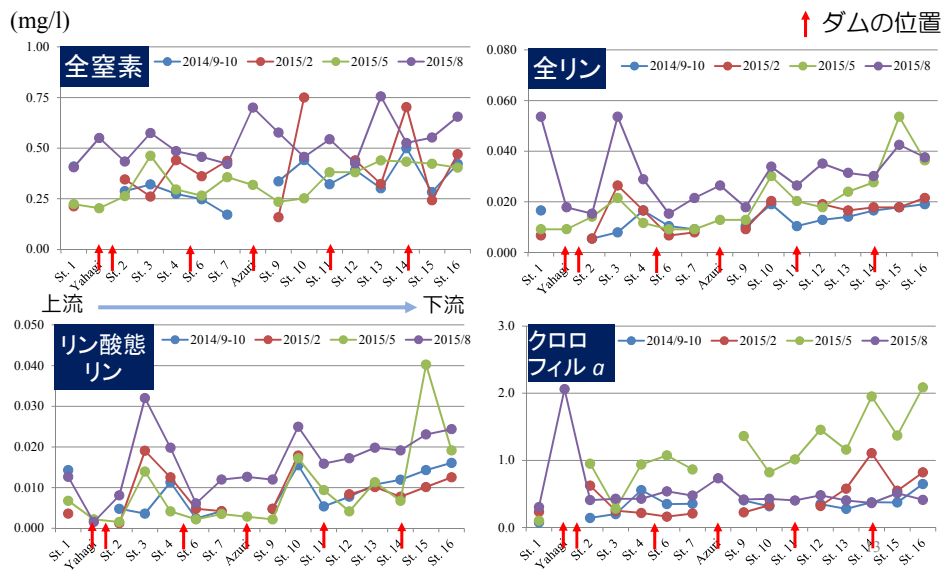
矢作ダム上流から明治用水頭首工 下流までの水質の変化 (2014-15年)

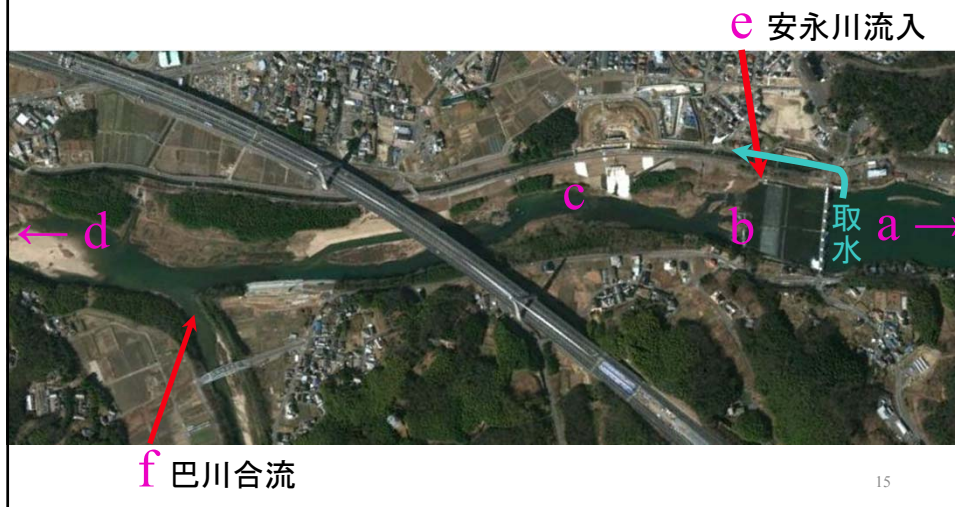
明治用水頭首工周辺の水環境
